## BITACORA ELECTRÓNICA DE OBRA

<b>Confirma Bitacora:</b> Si	<b>Nro Informe:</b> 087-2021	<b>Fecha Informe:</b> 16-09-2021	<b>Nombre De La Obra:</b> REHABILITACION Y MEJORAMIENTO DE LA CARRETERA PALLASCA - MOLLEPATA - MOLLEBAMBA - SANTIAGO DE CHUCO EMPALME RUTA NO 10, TRAMO SANTIAGO DE CHUCO - MOLLEPATA	<b>Personal Encargado:</b> VILCHEZ ESPINOZA JOHNATHAN ARTURO
---------------------------------	---------------------------------	-------------------------------------	--	---

Reporte diario Santiago de Chuco - Mollepata

## Panel Fotográfico de la Bitacora de Obras

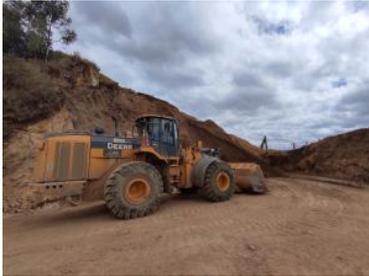
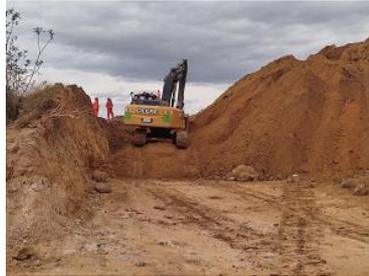
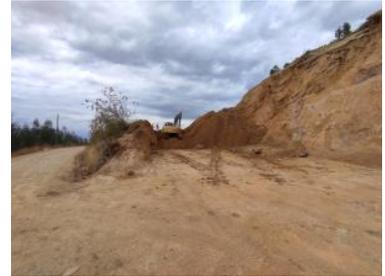
200. MOVIMIENTO DE TIERRA  
203.A REMOCION DE DERRUMBES  
PROGRESIVA 3+320

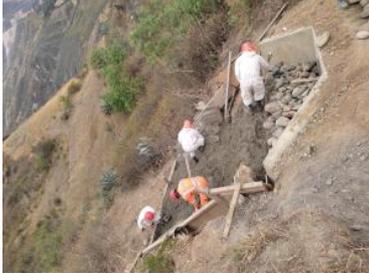
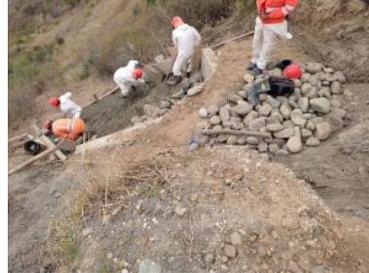
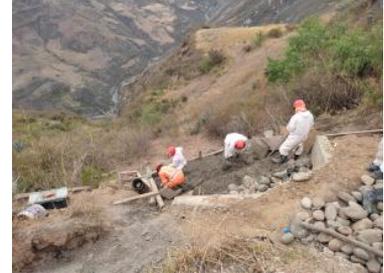
500. OBRAS DE ARTE Y DRENAJE  
521.B EMBOQUILLADO DE PIEDRA E=0.15 M  
PROGRESIVA 4+025 LADO DERECHO

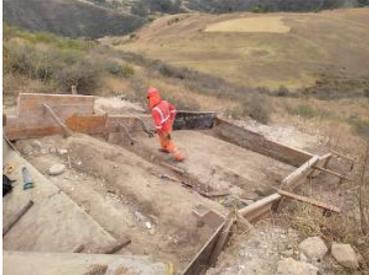
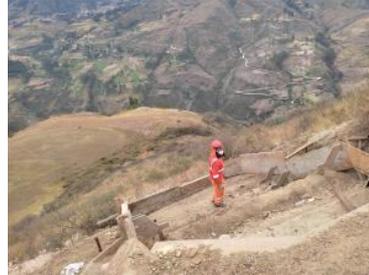
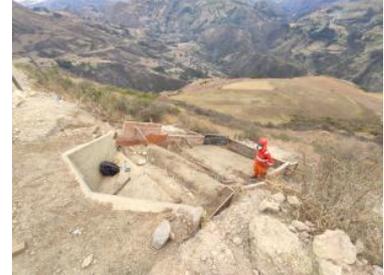
500. OBRAS DE ARTE Y DRENAJE  
521.B EMBOQUILLADO DE PIEDRA E=0.15 M  
PROGRESIVA 4+296 LADO DERECHO

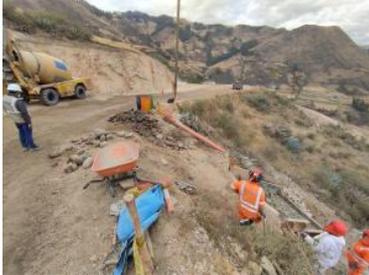
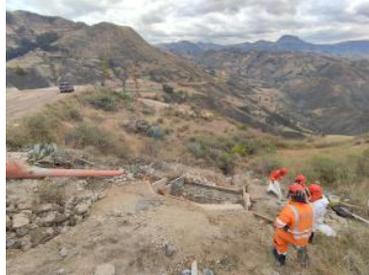
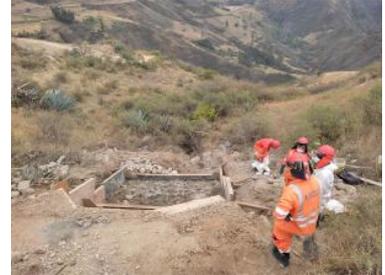
500. OBRAS DE ARTE Y DRENAJE  
521.B EMBOQUILLADO DE PIEDRA E=0.15 M  
PROGRESIVA 4+464 LADO DERECHO

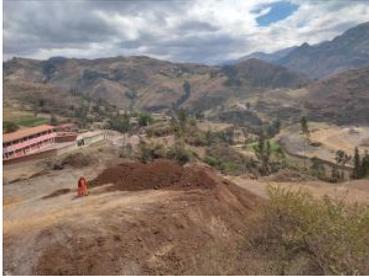
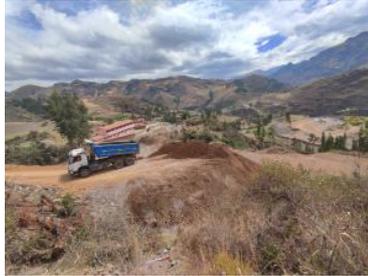
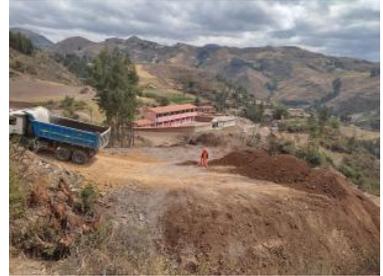
**Actividades:**  
900. PROTECCIÓN AMBIENTAL  
906.A ACONDICIONAMIENTO DE DESECHOS Y MATERIAL EXCEDENTE  
901.B2 REPOSICION DEL TOP SOIL  
PROGRESIVA 7+600 DME 14

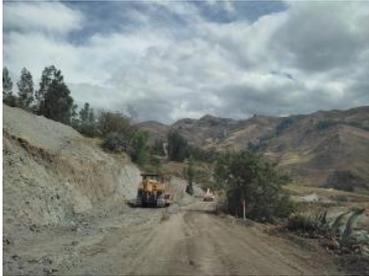
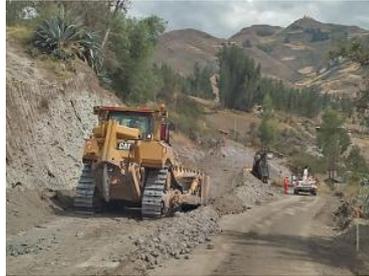
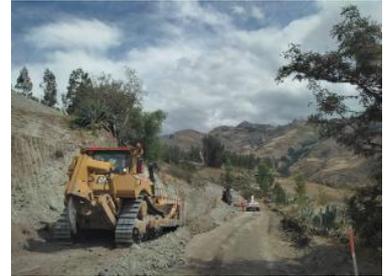
200. MOVIMIENTO DE TIERRA  
202.A EXCAVACIÓN DE MATERIAL SUELTO  
202.B EXCAVACIÓN EN ROCA SUELTA  
PROGRESIVA 8+700

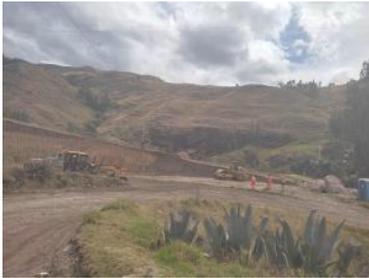
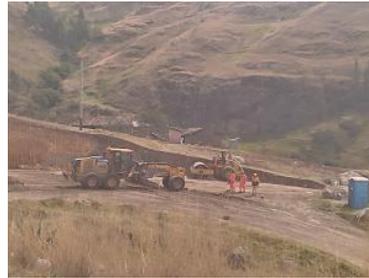
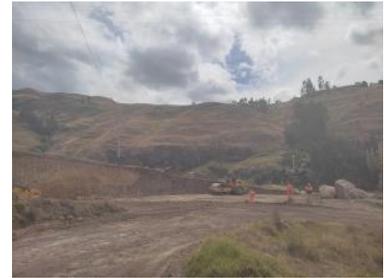
100. OBRAS PREELIMINARES  
103.A MANTENIMIENTO DE TRANSITO Y SEGURIDAD VIAL  
PROGRESIVA 9+100

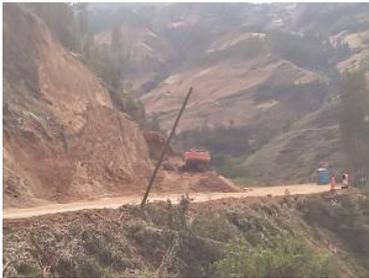
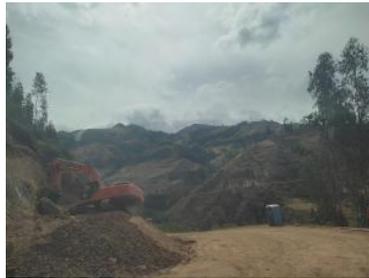
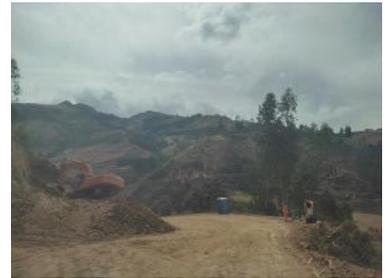
200. MOVIMIENTO DE TIERRA  
202.A EXCAVACIÓN DE MATERIAL SUELTO  
202.B EXCAVACIÓN EN ROCA SUELTA  
PROGRESIVA 11+5500

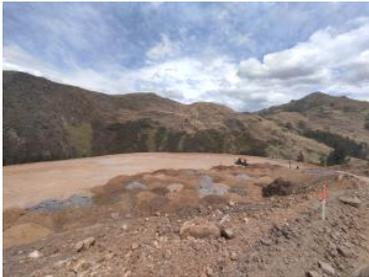
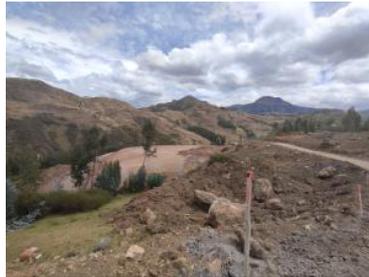
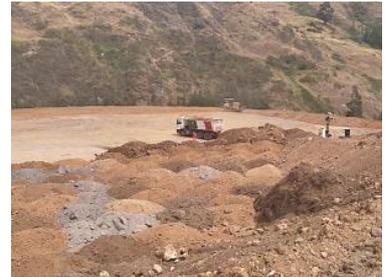
900. PROTECCIÓN AMBIENTAL  
906.A ACONDICIONAMIENTO DE DESECHOS Y MATERIAL EXCEDENTE  
PROGRESIVA 12+300 DME 18

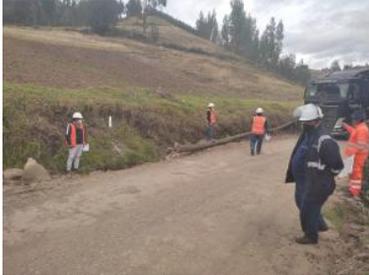
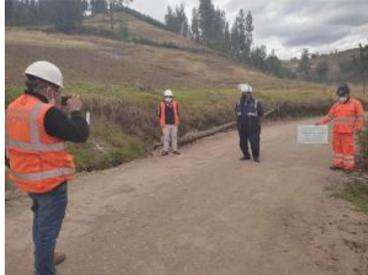
VISITA TÉCNICA Y LEVANTAMIENTO DE INFORMACIÓN PARA ADICIONAL POR REDISEÑO DE MARCOS DE CONCRETO Y MUROS

Se viene realizando por parte de los especialistas de obras de arte del contratista y del equipo de supervisión la visita técnica y levantamiento de información para la formulación del expediente adicional por rediseño de marcos de concreto y muros, autorizado por la entidad según asiento N°372 del supervisor del día 09-09-2021.

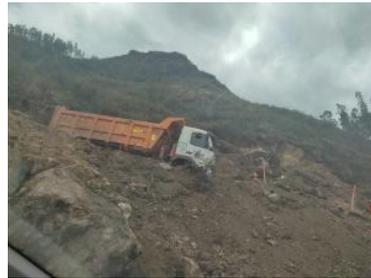
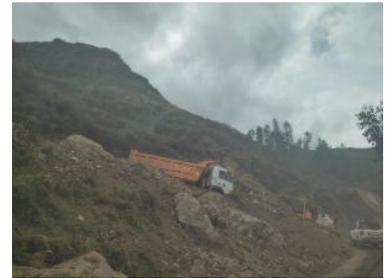
200. MOVIMIENTO DE TIERRA  
202.A EXCAVACIÓN DE MATERIAL SUELTO  
202.B EXCAVACIÓN EN ROCA SUELTA  
PROGRESIVA 25+150

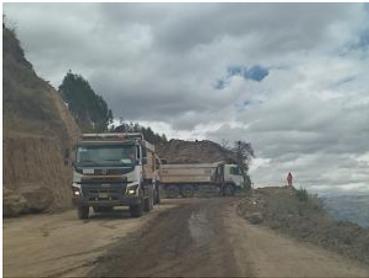
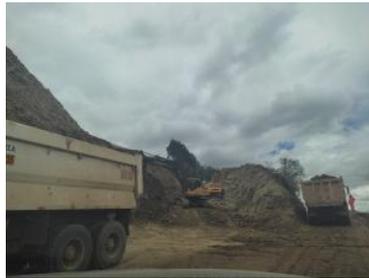
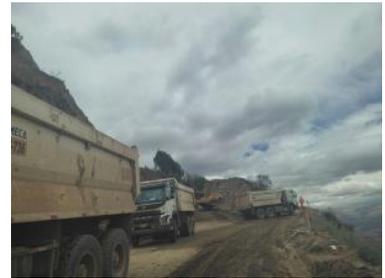
200. MOVIMIENTO DE TIERRA  
203.A REMOCION DE DERRUMBES  
PROGRESIVA 25+950

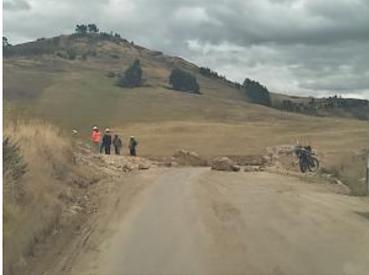
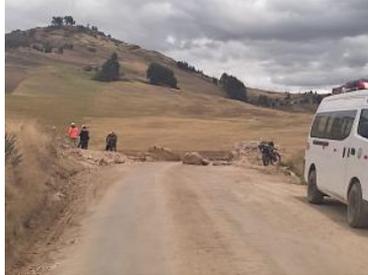
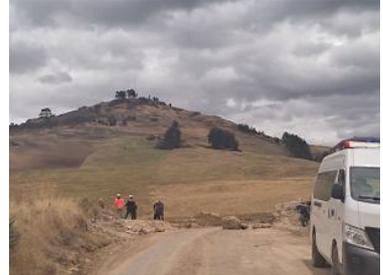
**Actividades:**  
Bloqueo de acceso a DME 15  
Progresiva 29+800 lado izquierdo

Continúa el bloqueo del acceso al DME 15 en el Km 29+800 por los pobladores de la zona. Los reclamos son por la falta de mantenimiento de la vía lo que esta afectando sus cultivos por el gran levantamiento de polvo que produce el paso constante de volquetes.

- Ante la situación del bloqueo del acceso al DME N°15 en el Km 29+800, el acondicionamiento de desechos y material excedente se reactivó temporalmente en el DME N°20 en el Km 30+100.

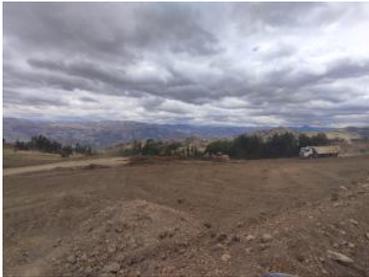
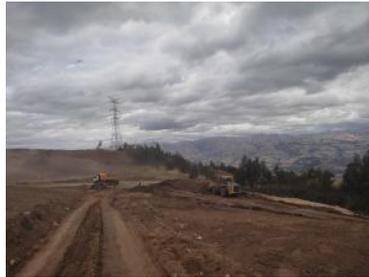
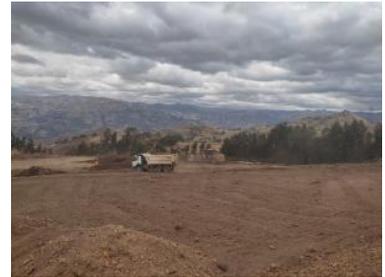
900. PROTECCIÓN AMBIENTAL  
906.A ACONDICIONAMIENTO DE DESECHOS Y MATERIAL EXCEDENTE  
PROGRESIVA 30+100 DME 20
