BITACORA ELECTRÓNICA DE OBRA

Confirma Bitacora: Si	Nro Informe: 144	Fecha Informe: 16-09-2021	Nombre De La Obra: Carretera Oyon- Ambo, Tramo II: Dv. Cerro de Pasco- Dv. Chacayan	Personal Encargado: BORIS WALTER AYLLÓN CARCELÉN
---------------------------------	----------------------------	-------------------------------------	---	---

OBRA: MEJORAMIENTO DE LA CARRETERA OYON - AMBO TRAMO 2 DESVIO CERRO DE PASCO DESVIO CHACAYAN

Visita de monitoreo desde la Ciudad de Yanahuanca hasta la progresiva Km. 225+000 (SECTOR JATUNGAGRA (CHAUPIMARCA)) Y progresiva Km. 209+900.

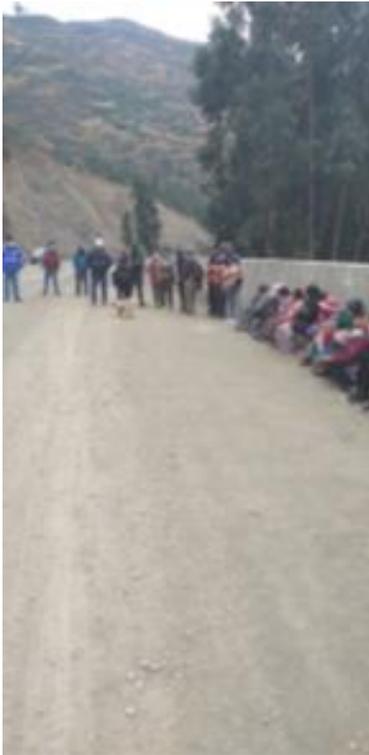
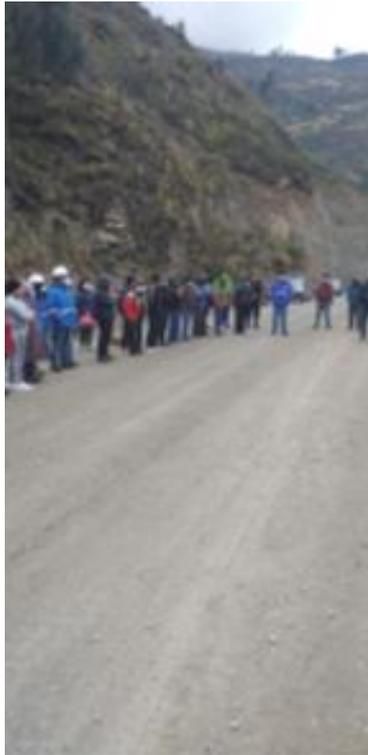
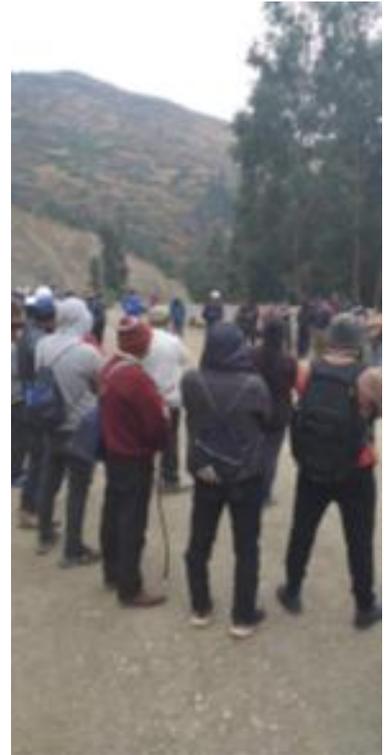
PROGRESIVA KM. 225+400
VISITA DE MONITOREO A LA ZONA BAJA DEL TRAMO II: CIERRE DE LA VIA POR LA COMUNIDAD DE CHAUPIMARCA

En la progresiva KM. 225+400 se realiza visita de monitoreo en la zona baja del tramo II, hacia el Desvio Chacayán, pero la via esta cerrada por la comunidad de Chaupimarca , exigiendo el pago de la afectación de sus predios a PACRI- PROVIAS NACIONAL . Esta presente el representante de PACRI - PROVIAS NACIONAL explicando a la Población la situación de sus casos. La población exige la presencia del Ing, residente y el jefe de supervisión al sitio. EXIGEN LA SOLUCIÓN INMEDIATA DEL PAGO DE LA AFECTACION DE SUS PREDIOS.

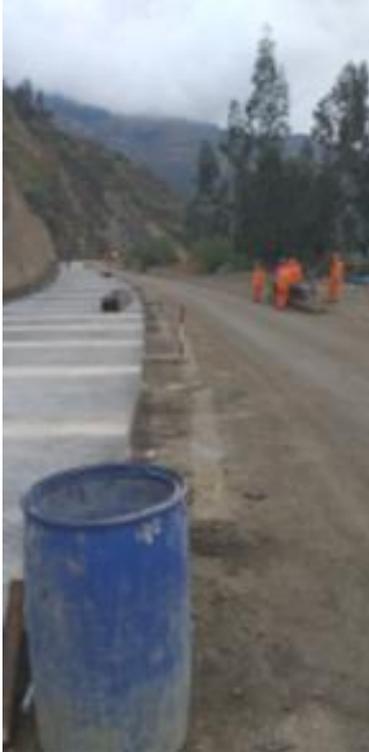
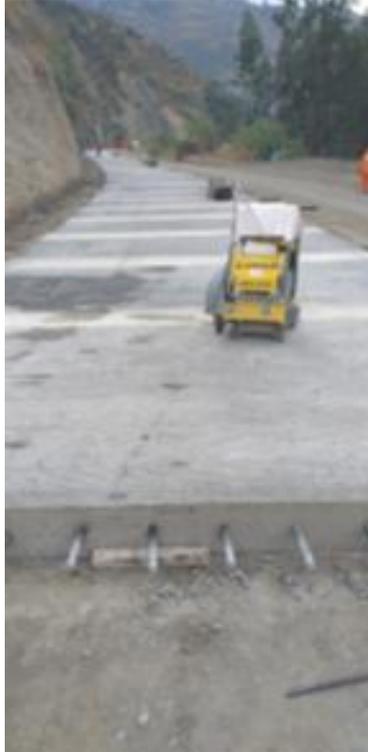
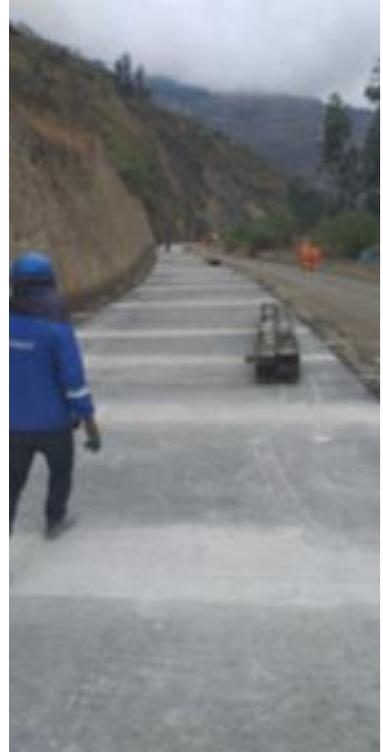
Actividades:
PROGRESIVA KM. 224+380 A KM. 224+450
500,0 PAVIMENTOS DE CONCRETO HIDRAULICO
501.B PAVIMENTO DE CONCRETO HIDRAULICO S'S= 45 KG/CM2 (MANUAL
612,C ENCOFRADO Y DESENCOFRADO PARA PAVIMENTOS

En las progresivas Km. 224+380 a Km. 224+450 se verifica la realización (lado izquierdo de la vía) de la construcción manual de pavimentos de concreto hidráulico. Se utilizo equipo menor, trabajaron: 1 capataz, 15 obreros, 2 vigías

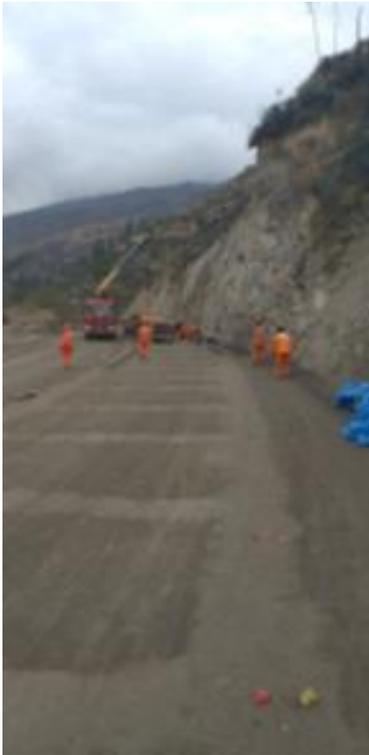
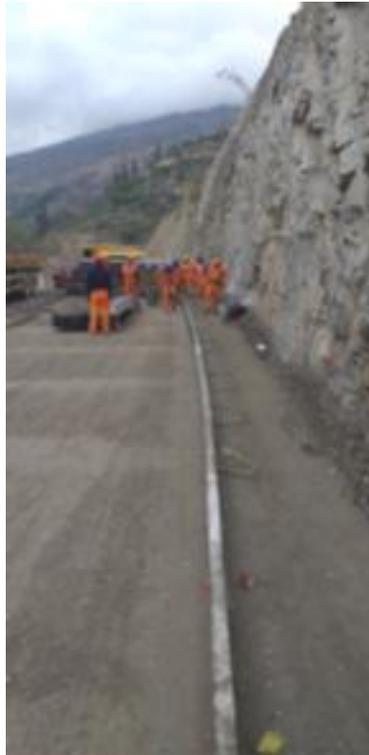
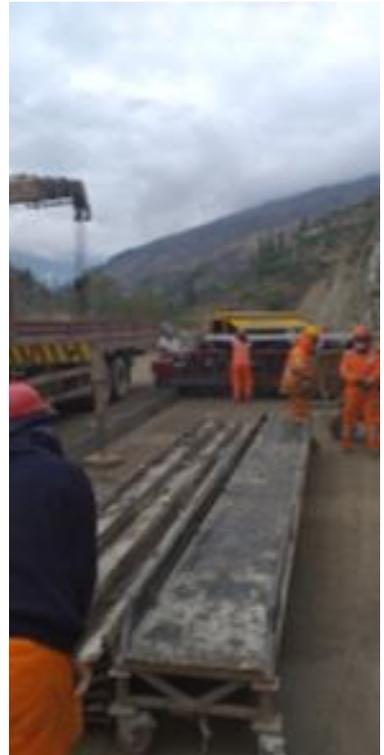
PROGRESIVA KM. 224+270 A KM. 224+250
500,0 PAVIMENTOS DE CONCRETO HIDRAULICO
501.B PAVIMENTO DE CONCRETO HIDRAULICO S'S= 45 KG/CM2 (MANUAL
612,C ENCOFRADO Y DESENCOFRADO PARA PAVIMENTOS

En las progresivas Km. 224+270 a Km. 224+250 se realiza el encofrado (lado izquierdo de la vía) para la construcción manual de pavimentos de concreto hidráulico. Se utilizo equipo menor, trabajaron: 1 capataz, 8 obreros, 2 vigía

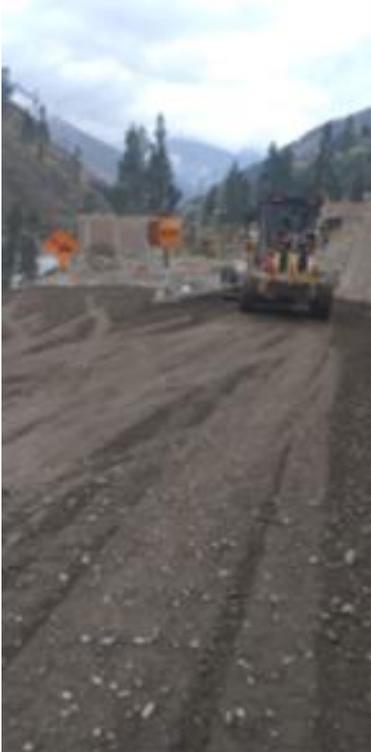
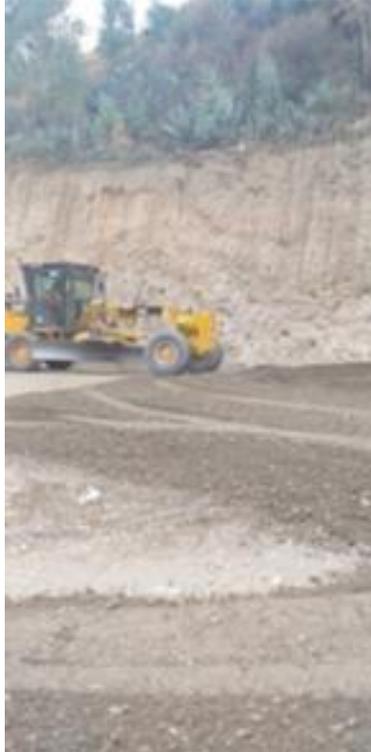
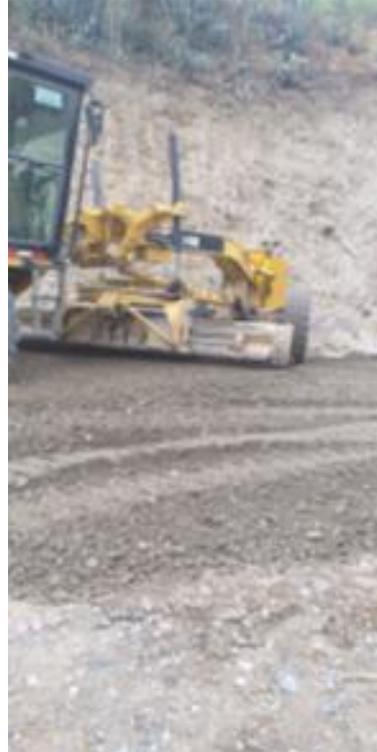
Actividades:
PROGRESIVA KM. 223+540 A KM. 223+700
300.0 SUB BASES Y BASES
303.A SUB BASE GRANULAR: CONTROL DE CALIDAD

CDescripcion_____:
Dentro de las progresivas KM. 223+540 a km. 223+700 se realiza la construcción de sub base granular ejecutado, se utiliza : 1 motoniveladora, 1 compactadora de rodillo, 1 camión cisterna, trabajan: 1 capataz, 2 operadores, 1 chofer de cisterna, 2 obreros, 2 técnicos de la contratista y 2 vigías.

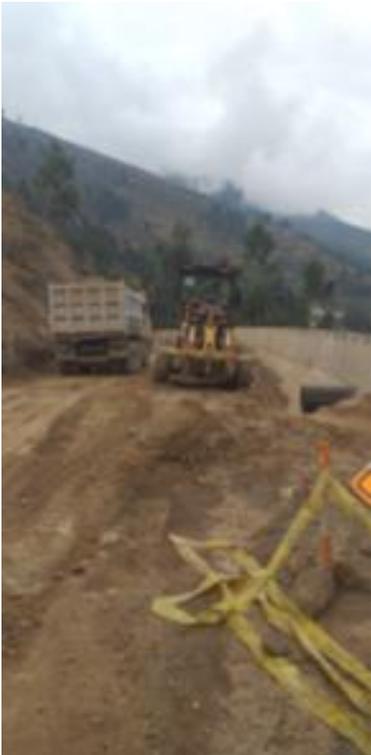
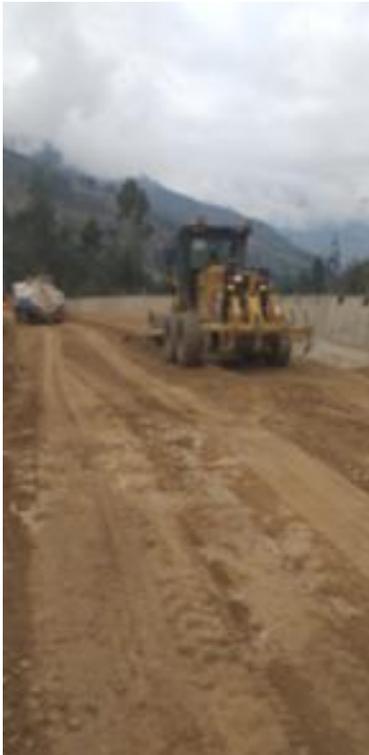
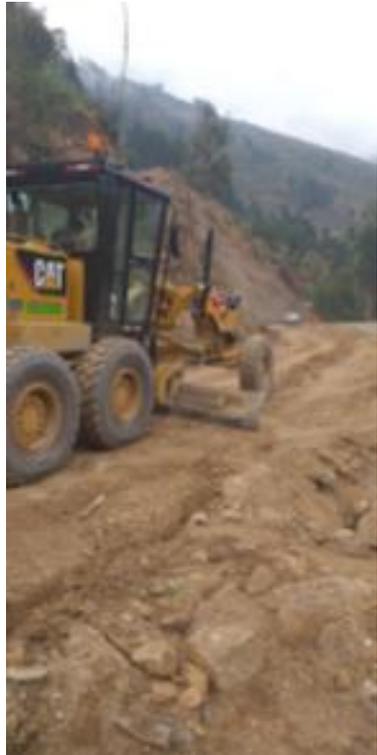
Actividades:
PROGRESIVA KM. 219+820 Y KM. 219+870
200.0 MOVIMIENTO DE TIERRAS
210.A CONFORMACION DE TERRAPLENES

CDescripcion _____:
En la progresiva Km. 219+820 a Km. 219+870 se realiza la conformación de terraplenes. Se utiliza una motoniveladora, 1 vibro compactadora, trabajan: 1 capataz, 2 operadores, 3 obreros, 2 vigías

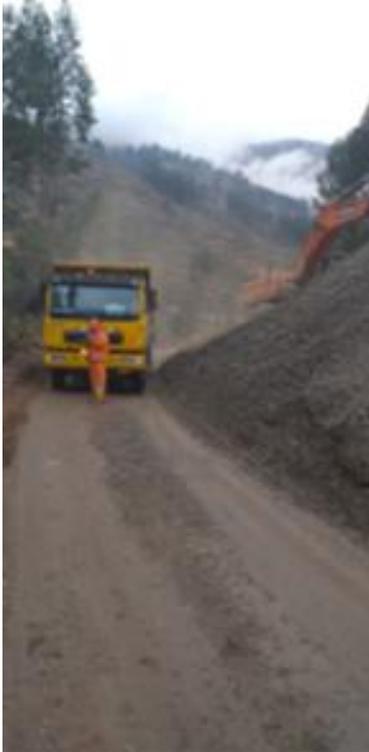
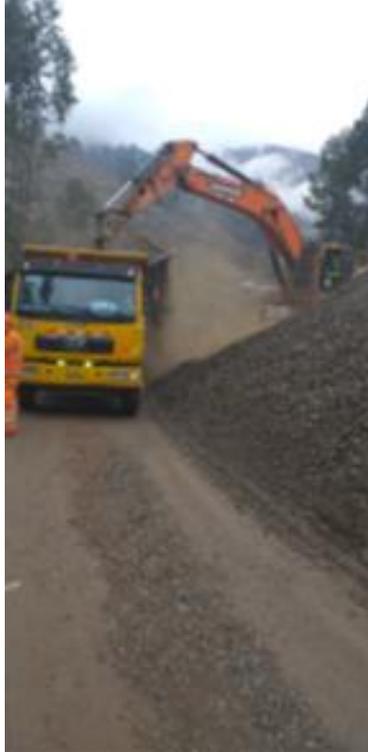
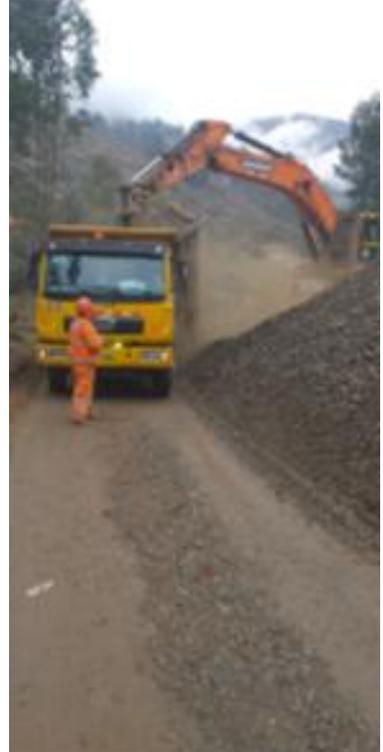
Actividades:
PROGRESIVA KM. 217+680
700.0 TRANSPORTES
700.G TRANSPORTE DE ELIMINACION DE MATERIAL A DME PARA D<= 1 KM.
700.H TRANSPORTE DE ELIMINACION DE MATERIAL A DME PARA D> 1 KM,

En la progresiva KM. 217+680 se realiza el transporte de material de eliminación, se utiliza una excavadora de oruga y 7 volquetes. trabajan 1 capataz, 1 operador y 7 choferes, 2 vigías.

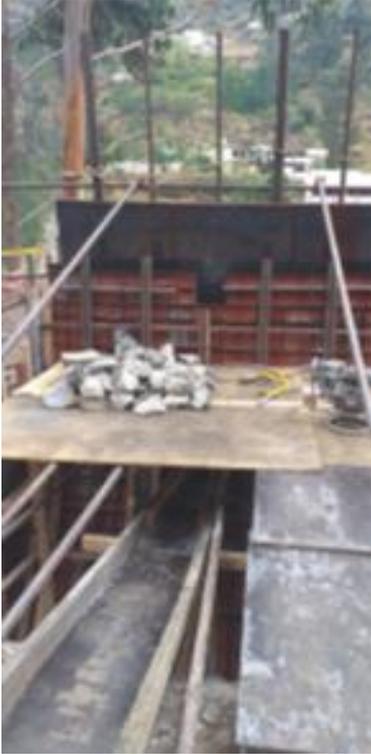
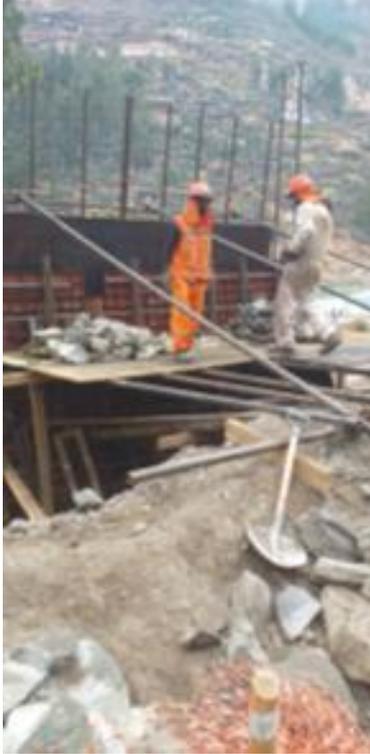
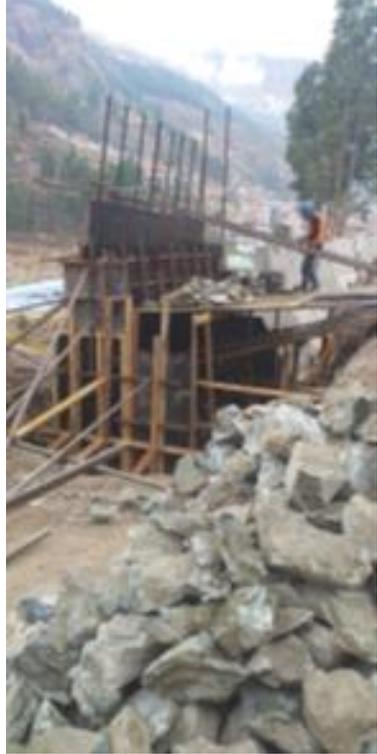
Actividades:
PROGRESIVA KM. 215+400
600.0 OBRAS DE ARTE Y DRENAJE
612.A ENCOFRADO Y DESENCOFRADO PARA OBRAS DE ARTE

CDescripcion _____:
En la progresiva KM. 215+400 se realiza el encofrado del paño 10 para la construcción de muro ciclópeo, Se utiliza herramientas menores, trabajan: 1 capataz, 4 obreros, 2 vigías

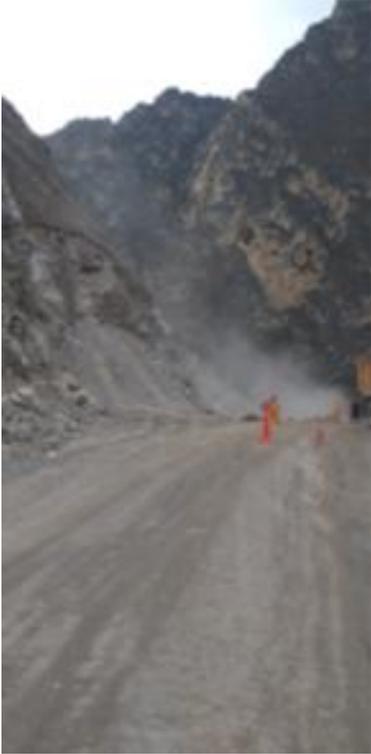
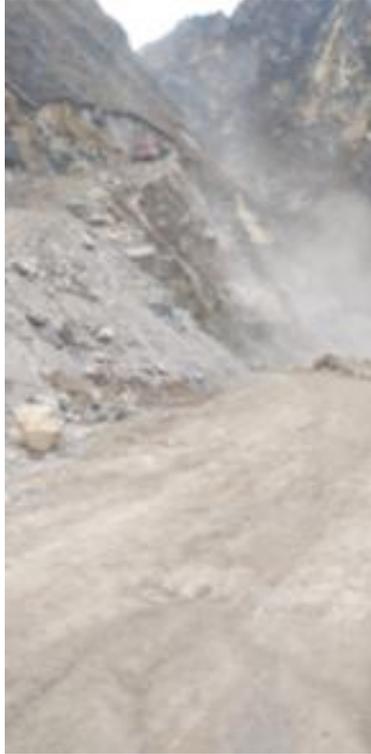
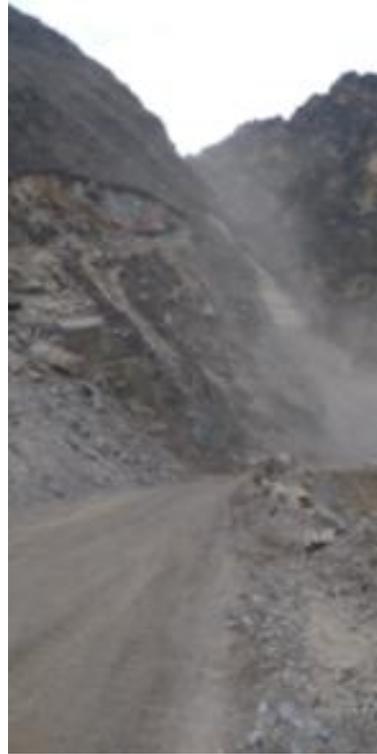
Actividades:
PROGRESIVA KM. 207+900
200.0 MOVIMIENTO DE TIERRAS
205.B EXCAVACION EN EXPLANACIONES EN ROCA SUELTA
corte terraza

CDescripcion _____:
En la progresiva KM. 207+900 se realiza la excavación en roca suelta en la zona alta del talud. Se utiliza una excavadora de oruga , trabajan; 1 capataz, 1 operador, 2 vigías.
