# BITACORA ELECTRÓNICA DE OBRA

<b>Confirma Bitacora:</b> Si	<b>Nro Informe:</b> 044	<b>Fecha Informe:</b> 16-09-2021	<b>Nombre De La Obra:</b> MEJORAMIENTO DE LA CARRETERA HUANUCO-CONOCOCHA, SECTOR: HUANUCO-LA UNION-HUALLANCA, RUTA PE-3N, HUANUCO - LA UNION - HUALLANCA, TR 3	<b>Personal Encargado:</b> MARÍA ALEJANDRA MARIÁTEGUI CORONEL
---------------------------------	----------------------------	-------------------------------------	---	--

INFORME N°044- TRAMO 3-2021

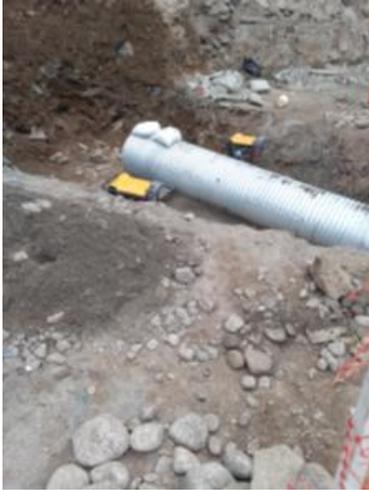
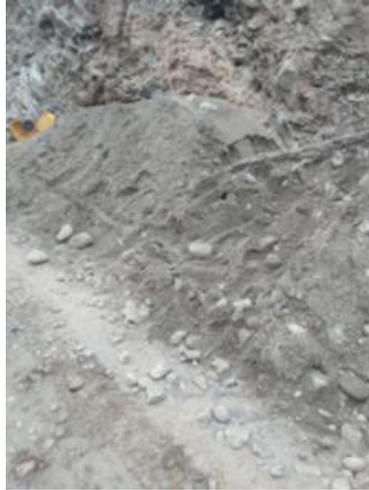
UBICACIÓN: KM 103+060  
Actividad de relleno paralizada

Se paralizó la actividad debido a que el material no fue zarandeado de la manera adecuada, teniendo piedra de mayor pulgada de lo permitido

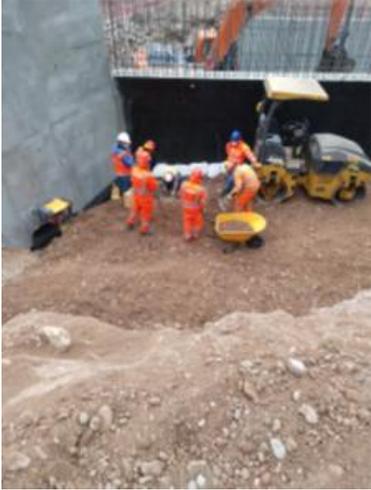
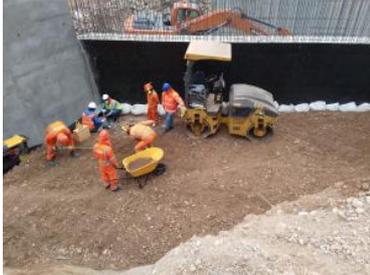
**Actividades:**  
UBICACIÓN DEL TRAMO: KM 125  
Relleno del estribo izquierdo del puente Acushragra  
Prueba de compactación - cuarta capa

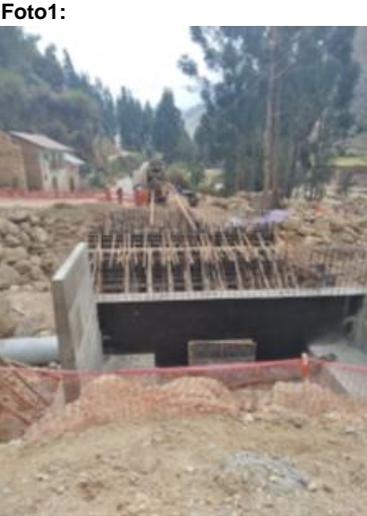
**Actividades:**  
UBICACIÓN DEL TRAMO : KM 123  
Vaciado de concreto para muro pantalla lado izquierdo del puente Jupanhuyro
