## BITACORA ELECTRÓNICA DE OBRA

### REGISTRO DE LA BITACORA Y FOTO DEL CUADERNO DE OBRA

<b>Confirma Bitacora:</b>	<b>Nro Informe:</b>	<b>Fecha Informe:</b>	<b>Nombre De La Obra:</b>	<b>Personal Encargado:</b>
		17-09-2021	MEJORAMIENTO DE LA CARRETERA SANTA MARIA - SANTA TERESA - PUENTE HIDROELECTRICA MACHU PICCHU - ITEM B CONSTRUCCION DE TUNEL Y ACCESOS	JANETH MONICA VARGAS RAMOS

INFORME DIARIO N°46-2021-TUNEL Y ACCESO/JMVR

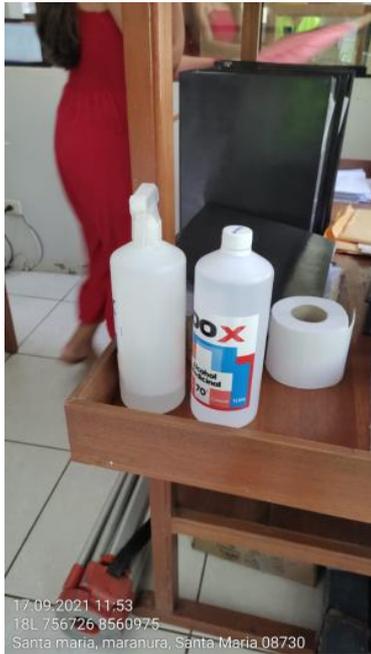
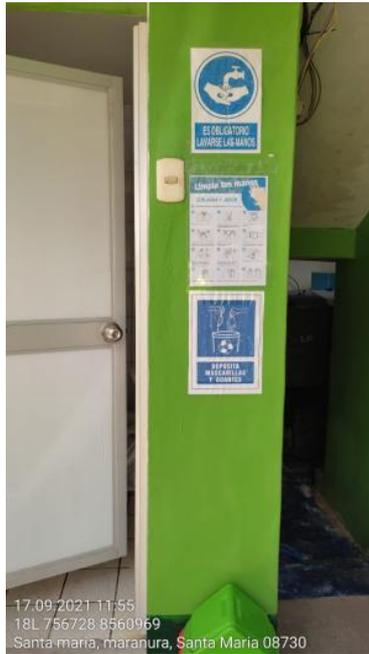
Se observa en imágenes el uso de alcohol y señal informativo de concientización del Covid-19

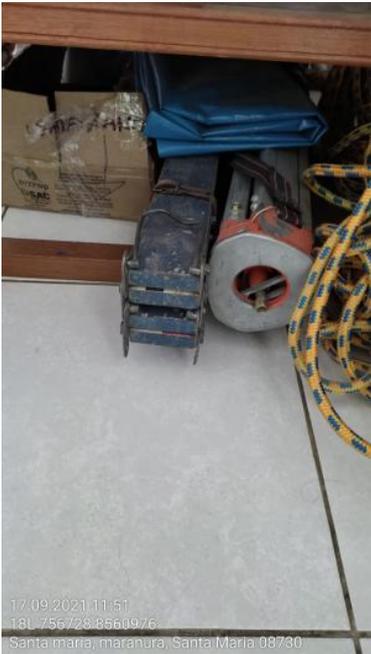
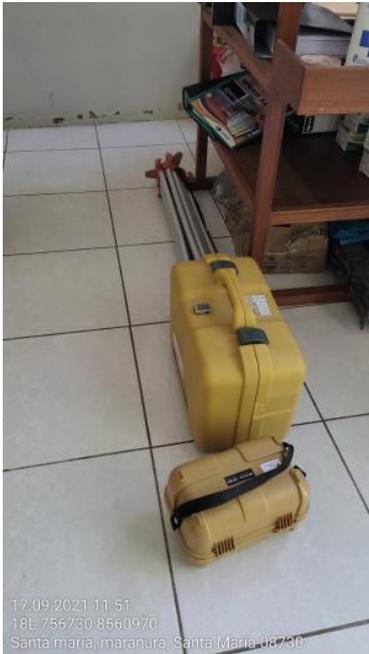
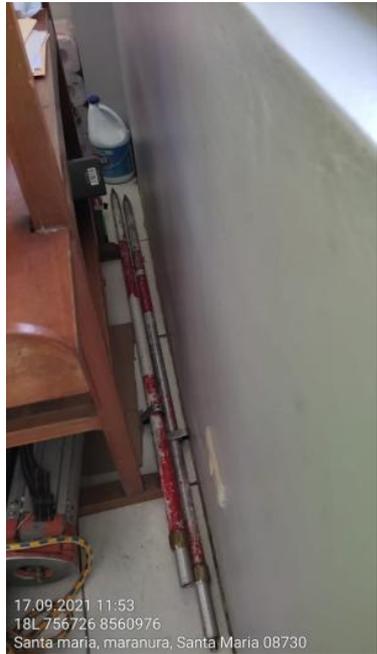
**CDescripcion\_\_\_\_\_:**  
Se observa 01 nivel de ingeniero, 01 estación total, 02 trípodes, 01 mira y 02 jalones
