BITACORA ELECTRÓNICA DE OBRA

Confirma Bitacora: Si	Nro Informe: 145	Fecha Informe: 17-09-2021	Nombre De La Obra: Carretera Oyon- Ambo, Tramo II: Dv. Cerro de Pasco- Dv. Chacayan	Personal Encargado: BORIS WALTER AYLLÓN CARCELÉN
---------------------------------	----------------------------	-------------------------------------	---	---

OBRA: MEJORAMIENTO DE LA CARRETERA OYON - AMBO TRAMO 2 DESVIO CERRO DE PASCO DESVIO CHACAYAN

Visita de monitoreo desde la Ciudad de Yanahuanca hasta la progresiva Km. 181+000 (Desvio Cerro de Pasco)

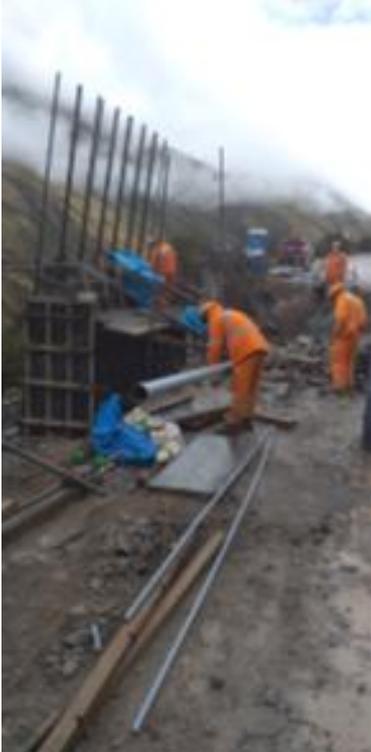
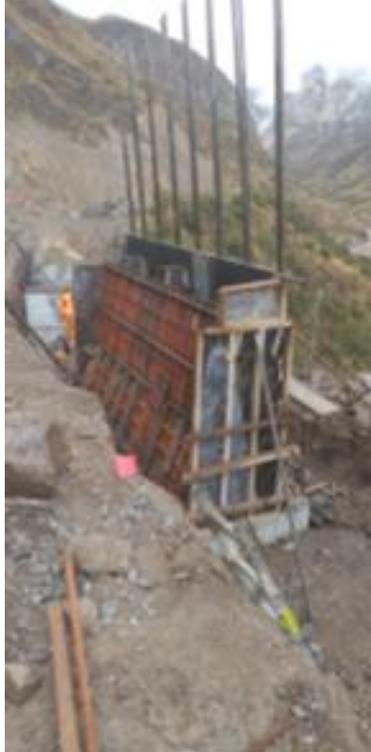
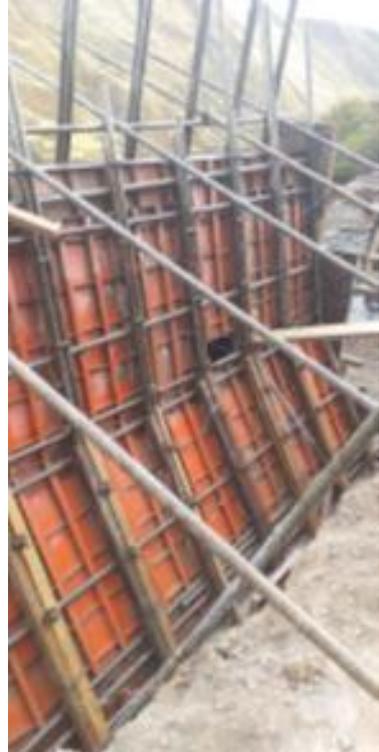
Actividades:
PROGRESIVA KM. 198+610 A KM. 198+650
600.0 OBRAS DE ARTE Y DRENAJE
612.A ENCOFRADO Y DESENCOFRADO PARA OBRAS DE ARTE

CDescripcion _____:
En la progresiva KM. 198+610 A KM. 198+650 se realiza el encofrado para la construcción de muro ciclópeo, Se utiliza herramientas menores, trabajan: 1 capataz, 4 obreros, 2 vigías

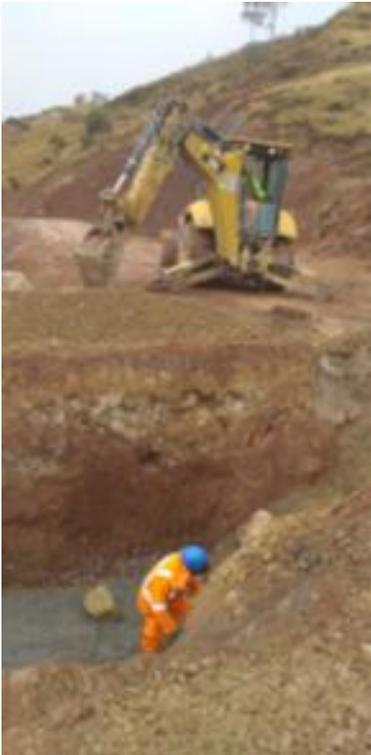
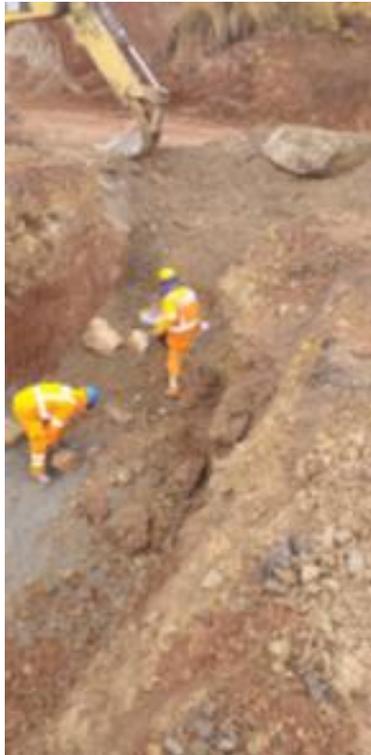
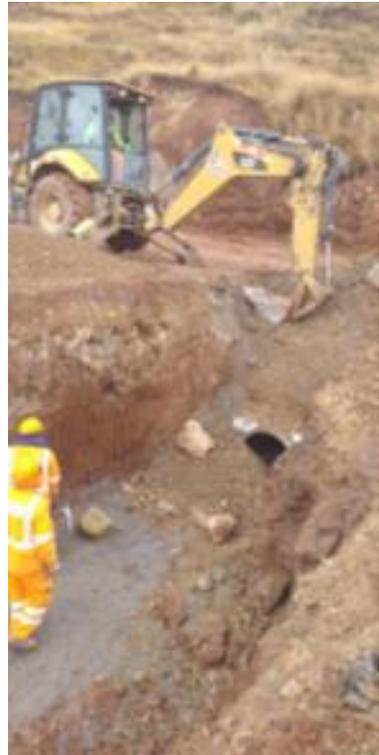
Actividades:
PROGRESIVA KM. 196+480
600.0 OBRAS DE ARTE Y DRENAJE
601.A EXCAVACION NO CLASIFICADA PARA ESTRUCTURAS

CDescripcion _____:
En la progresiva Km. 196+480 se realiza la excavación final para la construcción de alcantarilla TMC de 0.90 m. se utiliza una retroexcavadora y herramientas menores. trabajan: 1 capataz, 6 obreros.

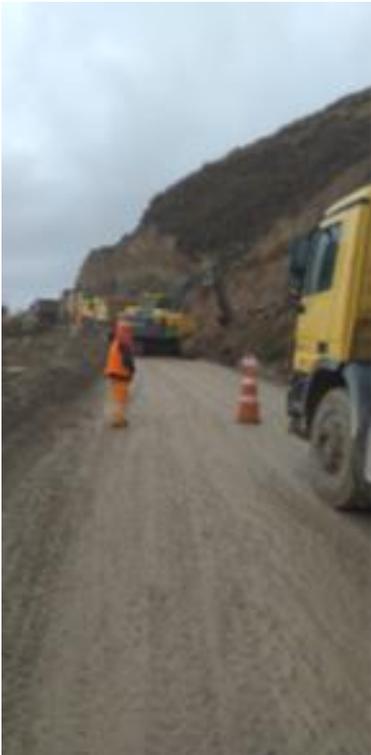
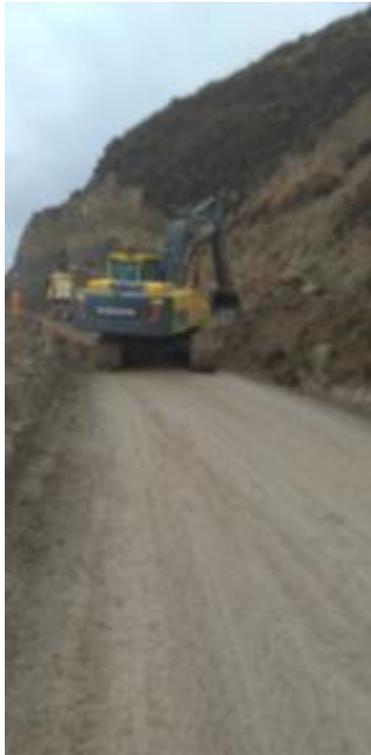
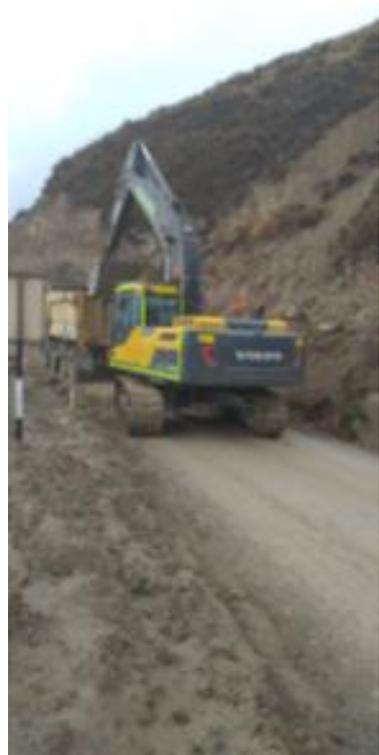
Actividades:
PROGRESIVA KM. 194+100
200.0 MOVIMIENTOS DE TIERRAS
205.A EXCAVACION EN EXPLANACIONES EN MATERIAL COMUN

CDescripcion _____:
En la progresiva Km. 194 +100 se realiza el corte en la explanación en material común . Se utiliza una excavadora de oruga y 11 volquetes. Trabajan: 1 capataz, 1 operador, 11 choferes, 2 vigías.

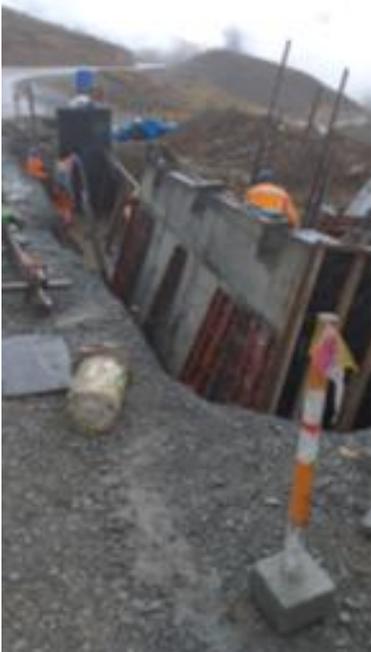
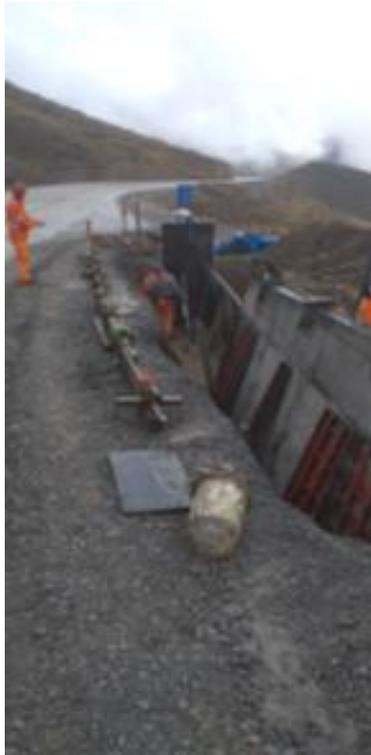
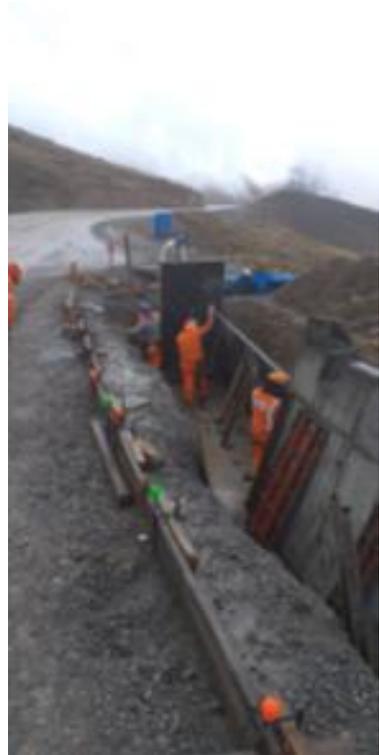
Actividades:
PROGRESIVA KM. 190+975 A KM. 190+985
600.0 OBRAS DE ARTE Y DRENAJE
612.A ENCOFRADO Y DESENCOFRADO PARA OBRAS DE ARTE

CDescripcion _____:
En la progresiva KM. 190+975 A KM. 190+985 se realiza el encofrado para la construcción de muro ciclópeo y el desencofrado de los muros construidos, Se utiliza herramientas menores, trabajan: 1 capataz, 6 obreros.

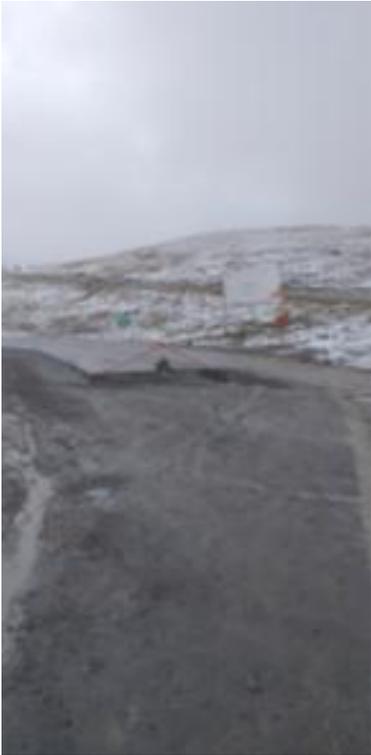
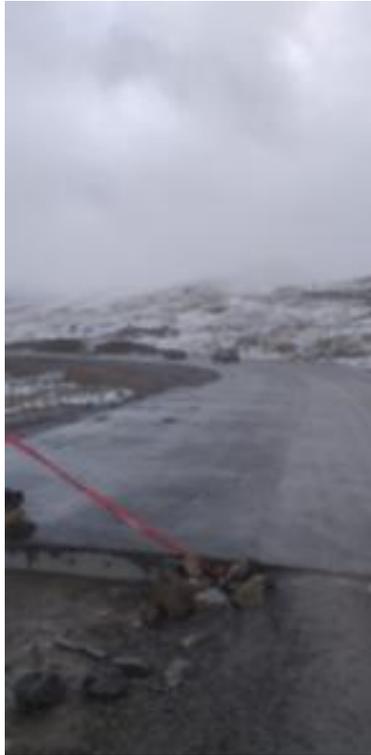
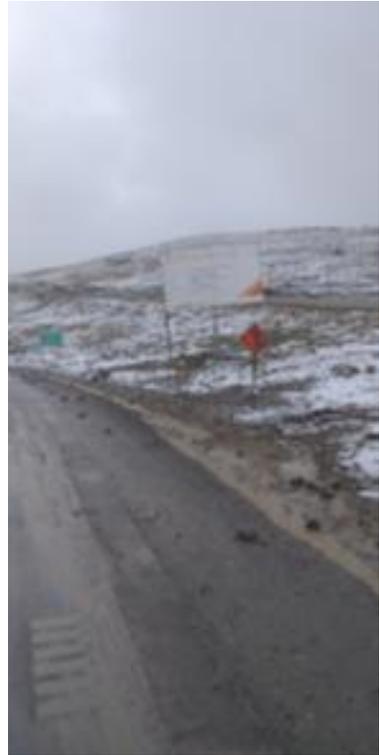
Actividades:
PROGRESIVA KM. 181+100
VISITA DE MONITOREO AL INICIO DEL TRAMO II:

CDescripcion_____:
En la progresiva KM. 181+100 se realiza visita de monitoreo al sitio de inicio de la pavimentación con concreto hidráulico, donde se observa que esta zona esta nevando y granizando. No hay actividades en esta zona.

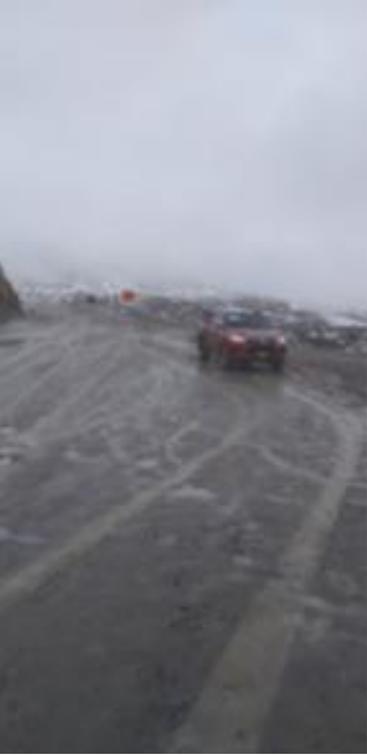
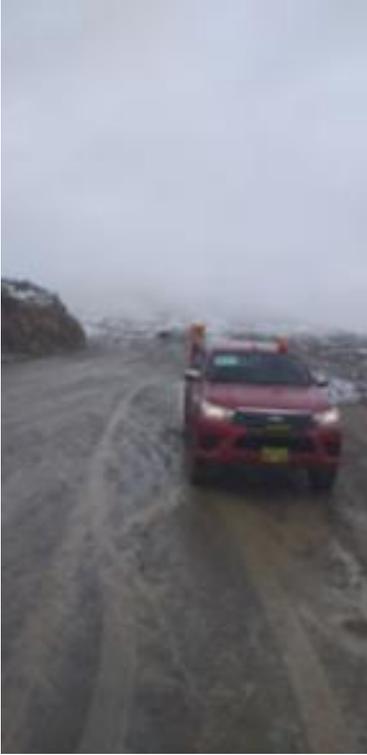
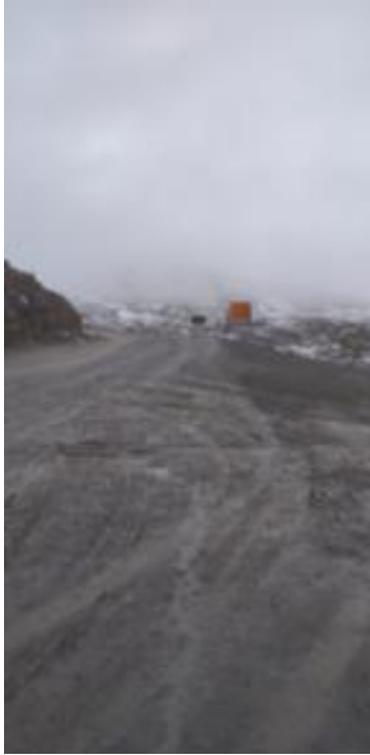
Actividades:
PROGRESIVA KM. 181+000 A KM. 181+100
VISITA DE MONITOREO AL INICIO DEL TRAMO II: DESVIO CERRO DE PASCO

CDescripcion_____:
Entre las progresivas Km. 181+000 al KM. 181+100 se realiza visita de monitoreo al inicio del tramo 2 , se observa este sector a nivel de sub base granular, esta nevando y granizando en toda la zona.

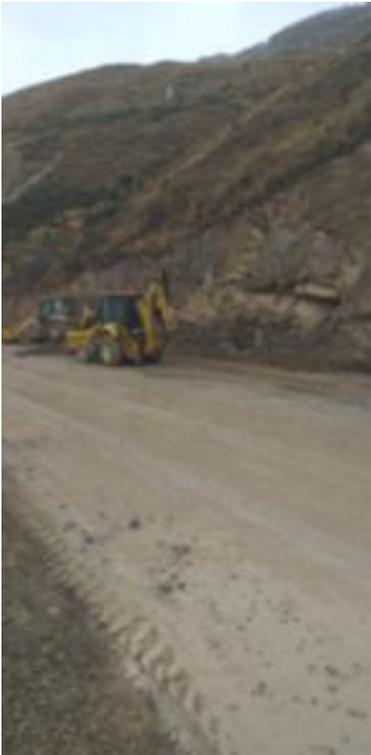
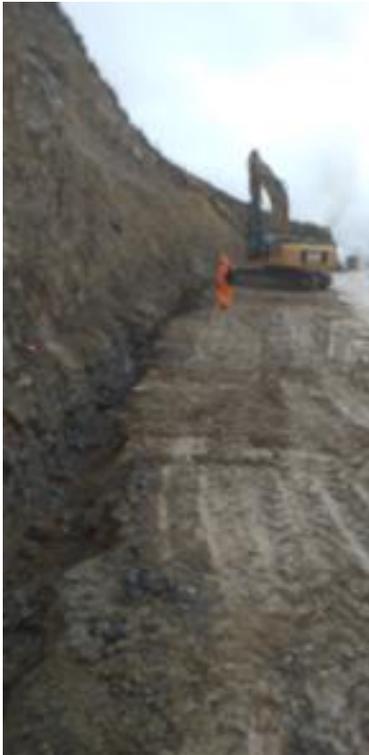
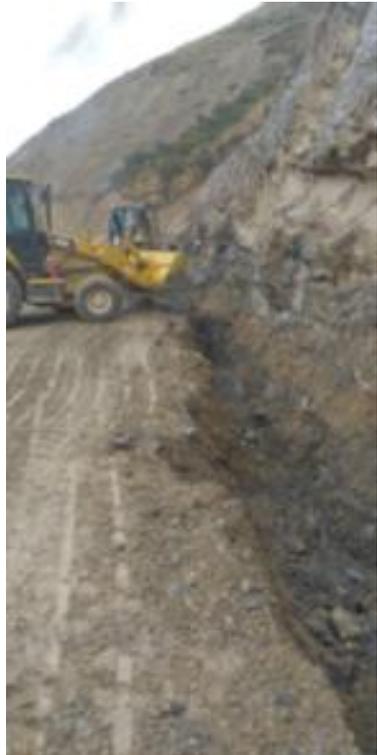
Actividades:
PROGRESIVA KM. 190+115 A KM. 190+280
600.0 OBRAS DE ARTE Y DRENAJE
601.A EXCAVACION NO CLASIFICADA PARA ESTRUCTURAS

CDescripcion _____:
En la progresiva KM. 190+115 a Km. 190+280 se realiza la excavación para la construcción de sub drenaje. Se utiliza una retroexcavadora y herramientas menores. trabajan 1 capataz, 1 operador, 4 obreros. 2 vigías.

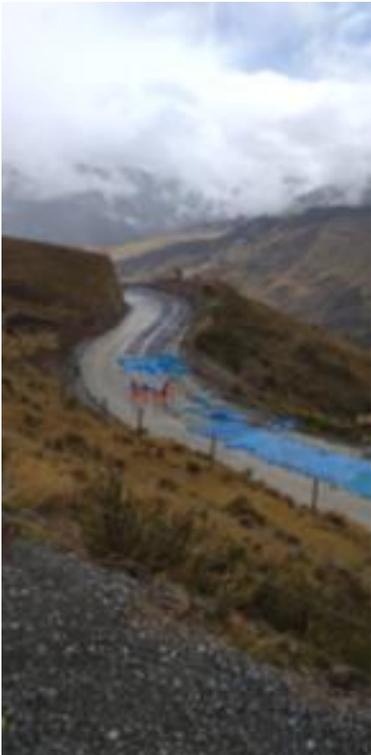
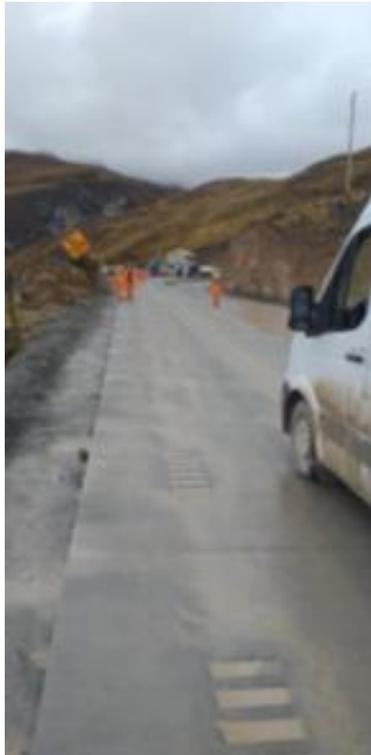
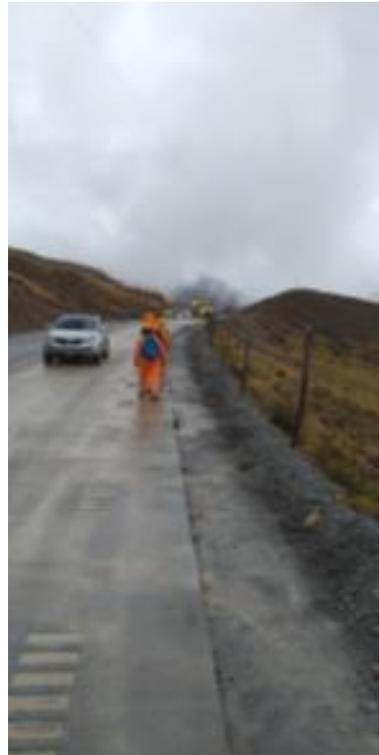
Actividades:
PROGRESIVA KM. 192+280
VISITA DE MONITOREO A LA PARTE ALTA DEL TRAMO II:

CDescripcion_____:
En las progresivas Km. 192+280 se distribuye al personal de pavimentación a realizar actividades diversas, puesto que las condiciones climatologicas del sector son adversas, se distribuye el personal en diversas zonas a realizar actividades de limpieza, encofrado, puesto que es imposible realizar actividades de construcción de concreto.

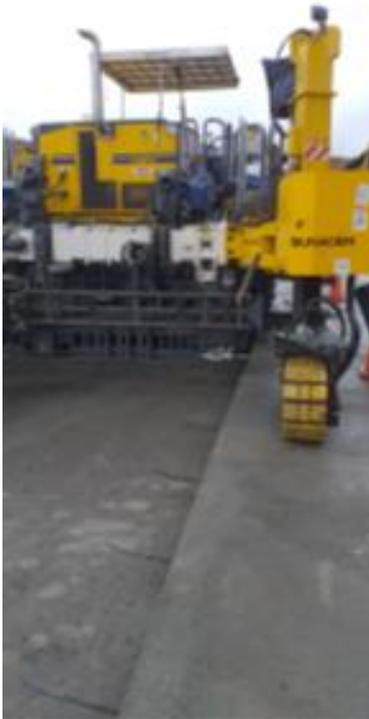
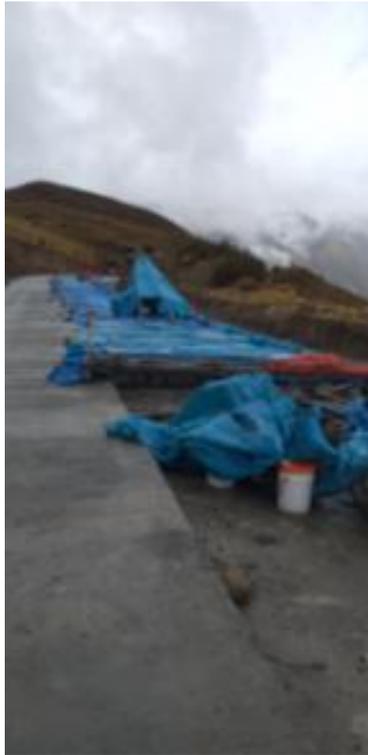
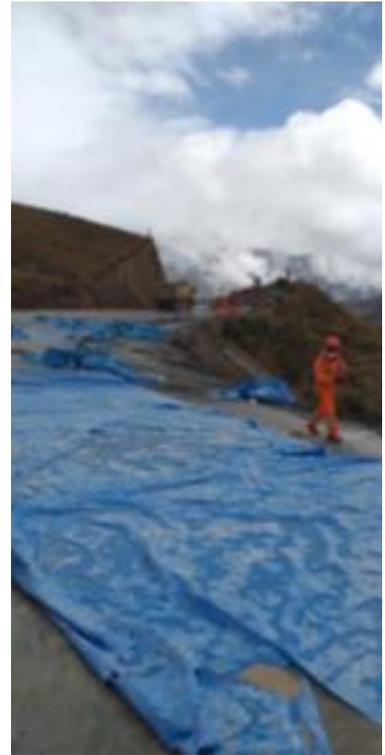
PROGRESIVA KM. 192+990 a 192+580
500.0 PAVIMENTOS DE CONCRETO HIDRAULICO
501.A PAVIMENTO DE CONCRETO HIDRAULICO S'S= 45 KG/CM2
(PAVIMENTADORA)

En la ´progresiva KM. 192+990 a 192+580 Se verifica la ejecución de pavimentación en este sector . hoy las condiciones climatologicas no permiten el reinicio en el lado derecho de la vía, se espera que mejore el clima para reiniciar actividades. Se utilizara una pavimentadora, una retroexcavadora , un camión cisterna, 4 volquetes , trabajan: 1 capataz, 4 operadores de pavimentadora, 1 operador de retroexcavadora, 1 chofer de cisterna, 15 obreros. 2 vigías.

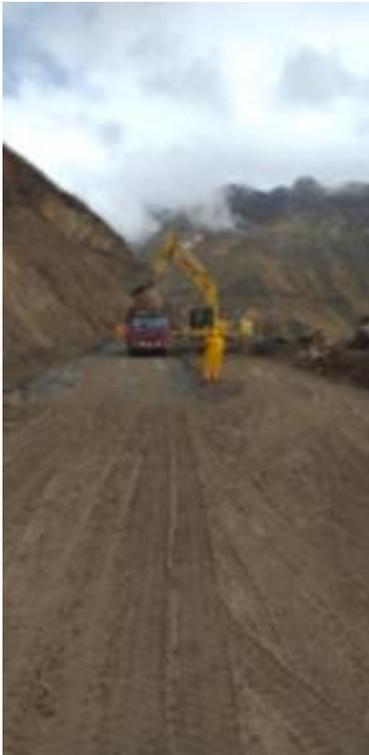
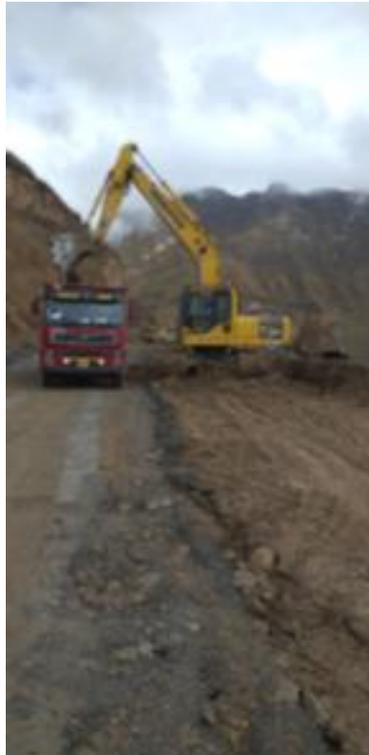
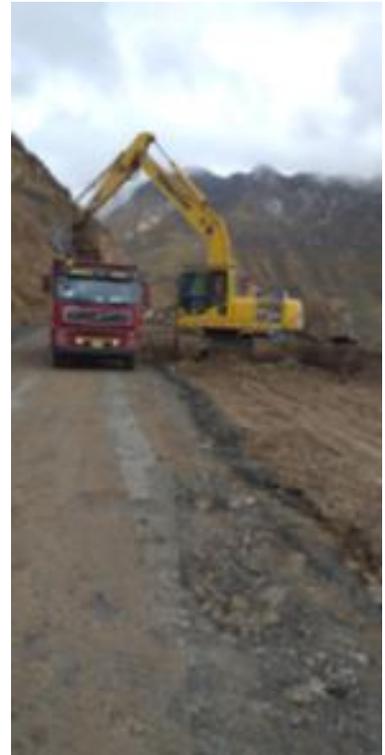
PROGRESIVA KM. 193+900
200.0 MOVIMIENTO DE TIERRAS
220.B MEJORAMIENTO DE LA SUBRASANTE CON MATERIAL DE CANTERA

En la progresiva KM. 193+900 se realiza el mejoramiento del lado izquierdo de la via a una profundidad de 0.50 m . Se utiliza una excavadora de oruga, una compactadora de rodillo, 8 volquetes. Trabajan: 1 capataz, 2 operadores, 8 choferes, 2 vigías.

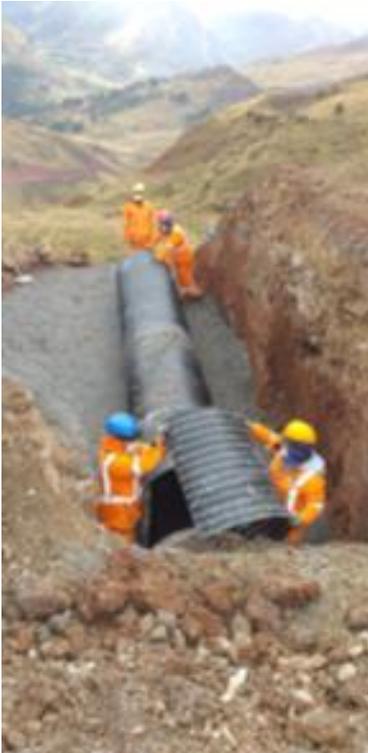
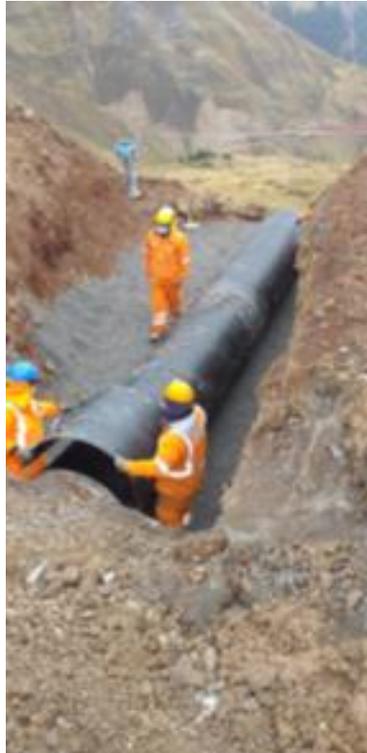
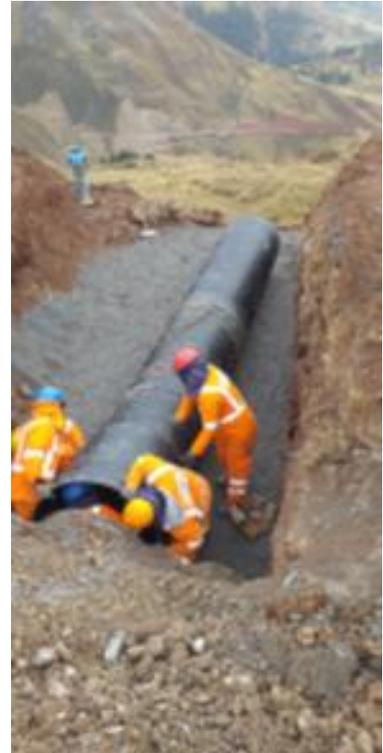
PROGRESIVA KM. 196+480

En la progresiva Km. 196+480 se realiza la colocación de alcantarilla TMC de 0.90 m. Se utiliza herramientas menores, trabajan: 1 capataz, 6 obreros
