BITACORA ELECTRÓNICA DE OBRA

Confir ma Bitaco ra: Si	Nro Inform e: 146	Fecha Informe: 18-09-2021	Nombre De La Obra: Carretera Oyon- Ambo, Tramo II: Dv. Cerro de Pasco- Dv. Chacayan	Personal Encargado: BORIS WALTER AYLLÓN CARCELÉN
---	-------------------------------------	-------------------------------------	---	---

OBRA: MEJORAMIENTO DE LA CARRETERA OYON - AMBO TRAMO 2 DESVIO CERRO DE PASCO DESVIO CHACAYAN

TRAMO 2 progresiva km. 181+000 a la progresiva km. 230+000

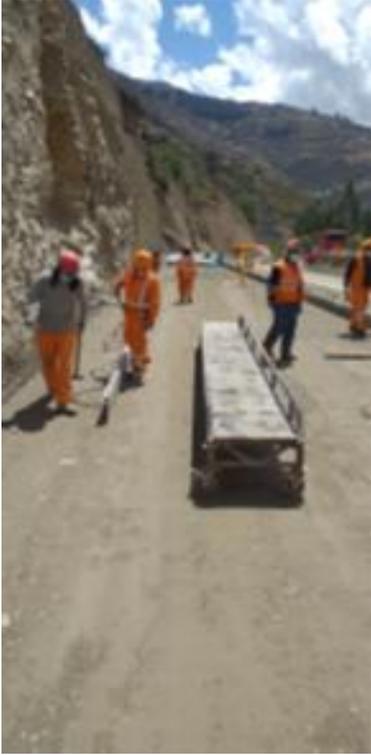
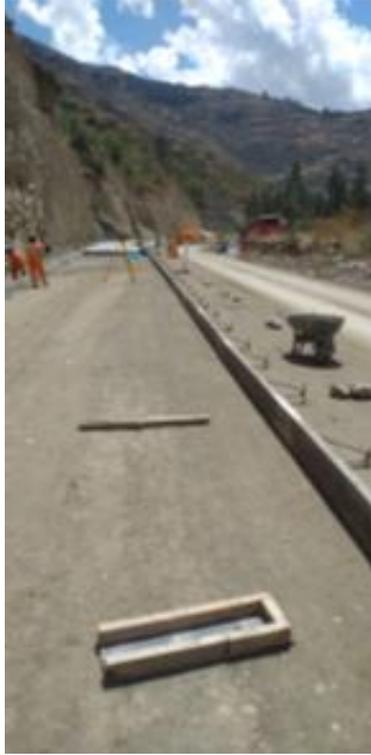
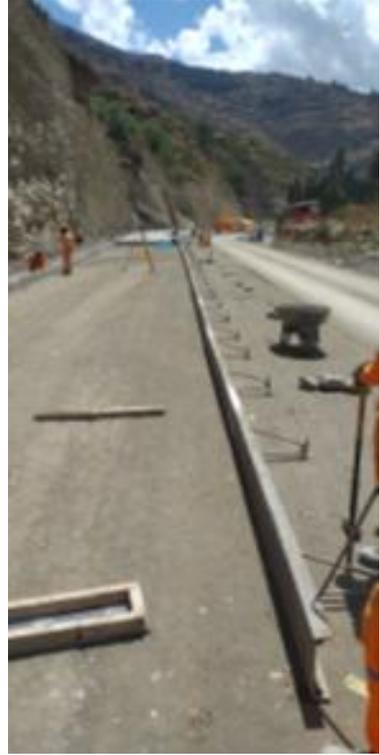
Actividades:
PROGRESIVA KM. 224+200 A KM. 224+250
500,0 PAVIMENTOS DE CONCRETO HIDRAULICO
501.B PAVIMENTO DE CONCRETO HIDRAULICO S'S= 45 KG/CM2 (MANUAL
612,C ENCOFRADO Y DESENCOFRADO PARA PAVIMENTOS

CDescripcion _____:
En las progresivas Km. 224+200 a Km. 224+250 se realiza el encofrado (lado izquierdo de la vía) para la construcción manual de pavimentos de concreto hidráulico. Se utilizo equipo menor, trabajaron: 1 capataz, 8 obreros, 2 vigía

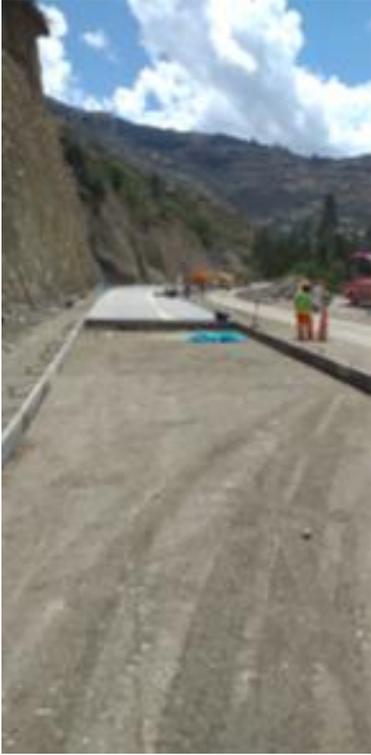
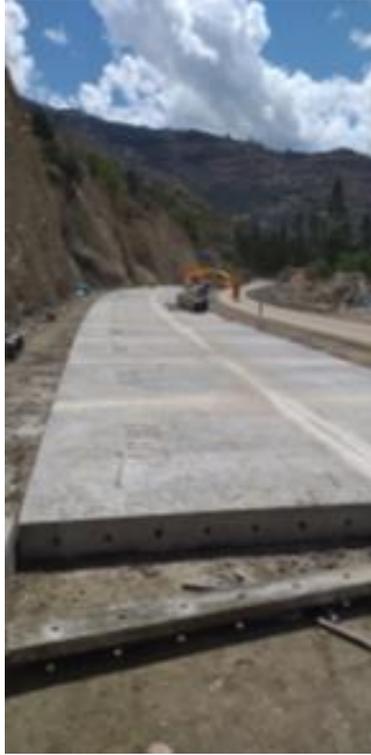
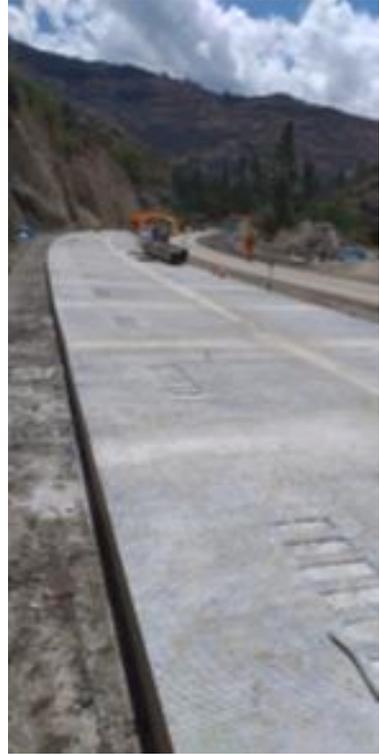
Actividades:
PROGRESIVA KM. 224+250 A KM. 224+320
500,0 PAVIMENTOS DE CONCRETO HIDRAULICO
501.B PAVIMENTO DE CONCRETO HIDRAULICO S'S= 45 KG/CM2 (MANUAL
612,C ENCOFRADO Y DESENCOFRADO PARA PAVIMENTOS

CDescripcion _____ :
En las progresivas Km. 224+250 a Km. 224+320 se verifica la realización (lado izquierdo de la vía) de la construcción manual de pavimentos de concreto hidráulico. Se utilizo equipo menor, trabajaron: 1 capataz, 15 obreros, 2 vigías

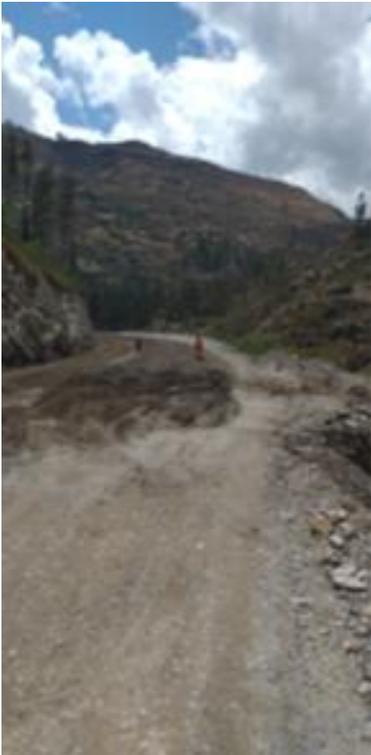
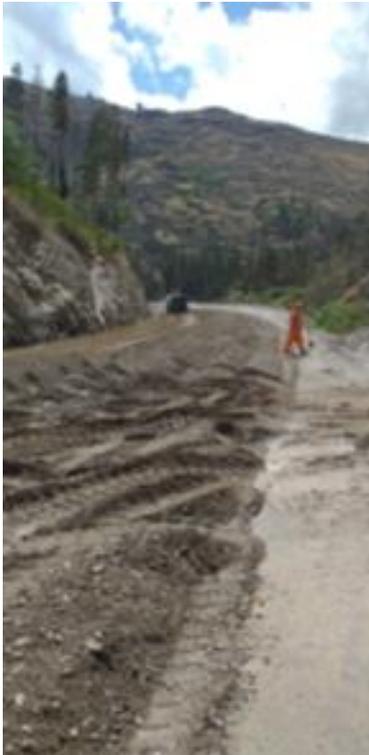
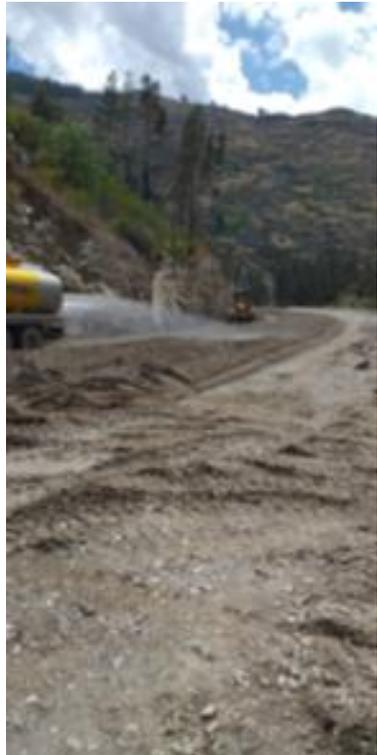
Actividades:
PROGRESIVA KM. 225+000 Y KM. 225+300
200.0 MOVIMIENTO DE TIERRAS
210.A CONFORMACION DE TERRAPLENES

CDescripcion _____:
En la progresiva Km. 225+000 a Km. 225+300 se realiza la conformación de terraplenes. Se utiliza una motoniveladora, 1 vibro compactadora, trabajan: 1 capataz, 2 operadores, 3 obreros, 2 vigías

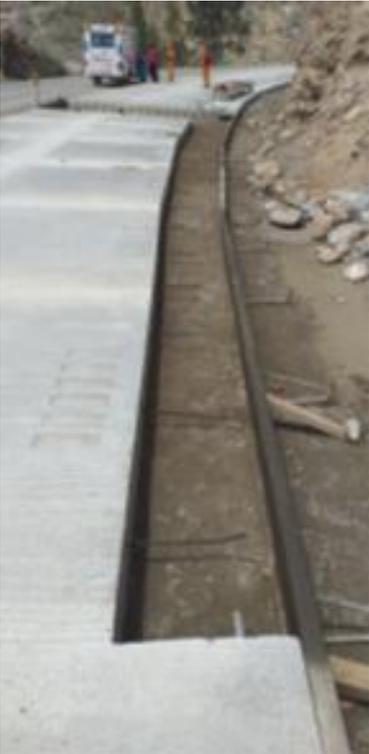
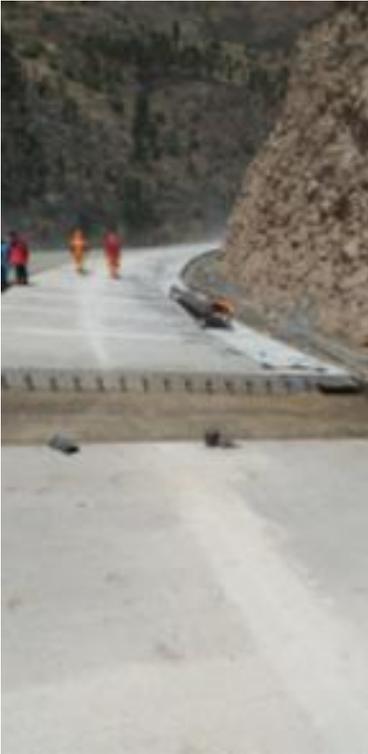
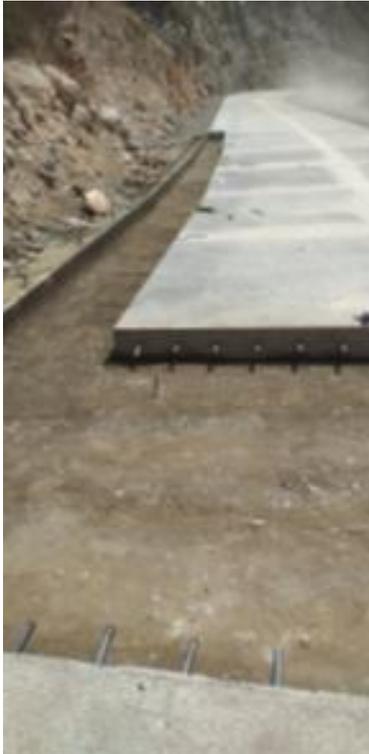
Actividades:
PROGRESIVA KM. 227+085 A KM. 227+100
500,0 PAVIMENTOS DE CONCRETO HIDRAULICO
501.B PAVIMENTO DE CONCRETO HIDRAULICO S'S= 45 KG/CM2 (MANUAL)
612,C ENCOFRADO Y DESENCOFRADO PARA PAVIMENTOS

CDescripcion _____ :
En las progresivas Km. 227+085 a Km. 227+100 se ha realizado el encofrado del sobre ancho (lado izquierdo de la vía) para la construcción manual de pavimentos de concreto hidráulico. Se utilizo equipo menor, trabajaron: 1 capataz, 4 obreros, 2 vigía

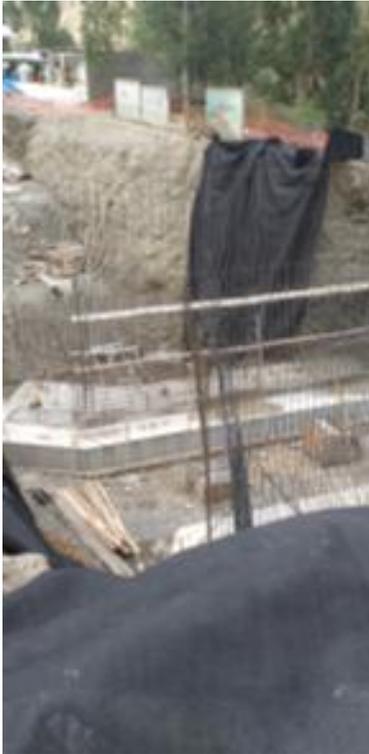
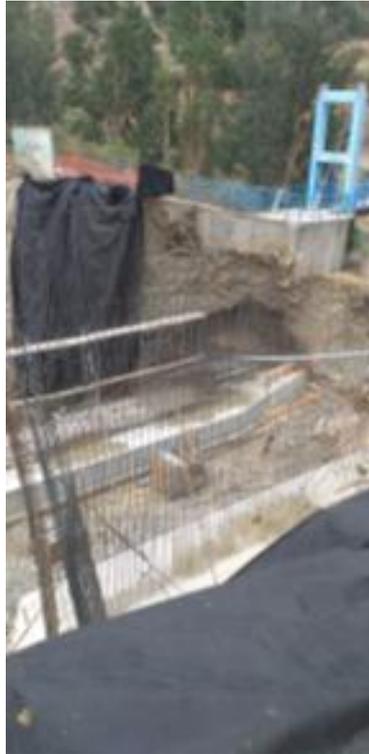
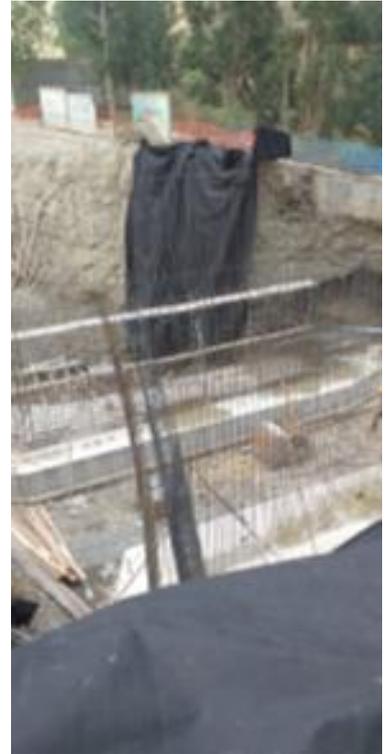
PROGRESIVA KM. 227+970
1000.0 PUENTES MENORES: PUENTE USPACHACA
1000.2 CIMENTACION
612.A1.ENCOFRADO Y DEENCOFRADO EN SECO
615.A ACERO DE REFUERZO F'Y=4200 KG/CM2

En la progresiva Km. 227+970 se verifica el desencofrado del estribo izquierdo y el vaciado del estribo izquierdo ,se ha detenido con la colocación de acero de refuerzo del nuevo puente. hoy no hay actividades ene este frente de trabajo.

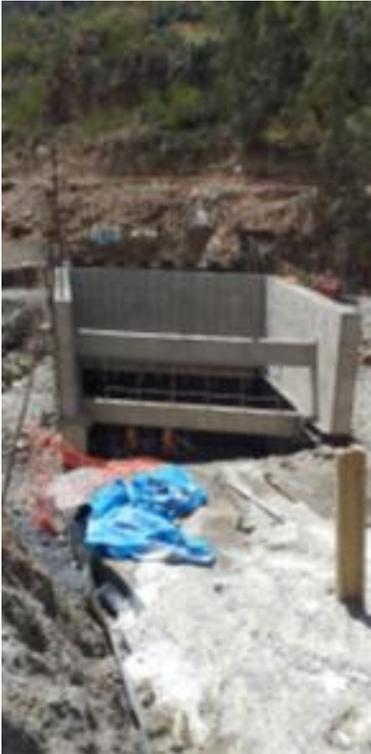
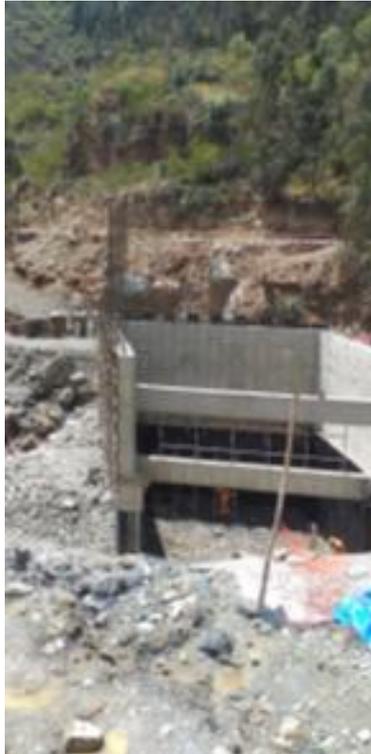
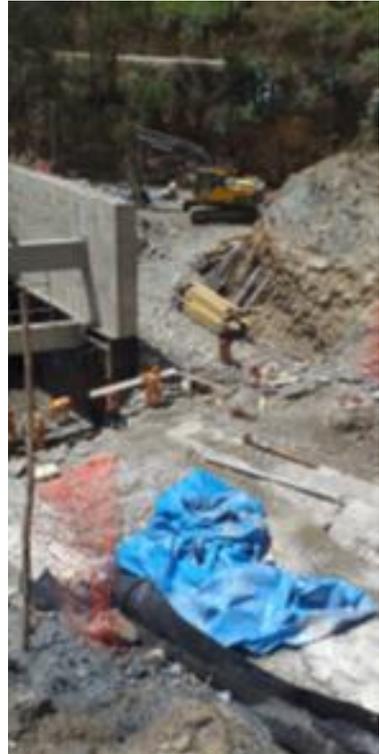
Actividades:
PROGRESIVA KM. 229+965
1400.0 PUENTE HUARIMARCA
1400.3 ESTRIBOS
612.A1 ENCOFRADO Y DESENCOFRADO EN SECO

CDescripcion _____ :
En la progresiva Km. 229+965 se realiza el desencofrado del estribo izquierdo del nuevo puente mayor Huarimarca. Se utiliza herramientas menores, trabajan: 1 capataz, 6 obreros en la parte baja, y 6 obreros en la parte alta

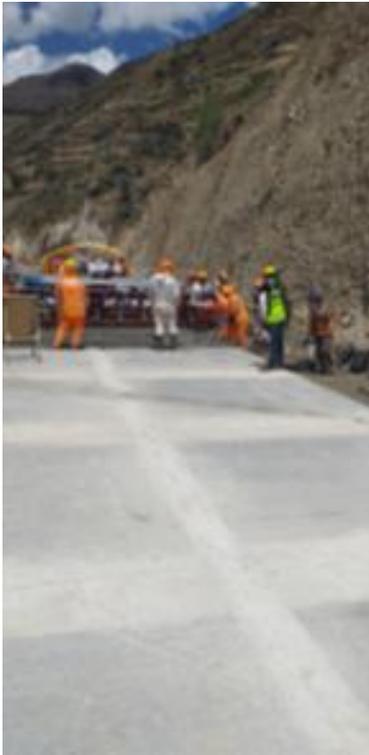
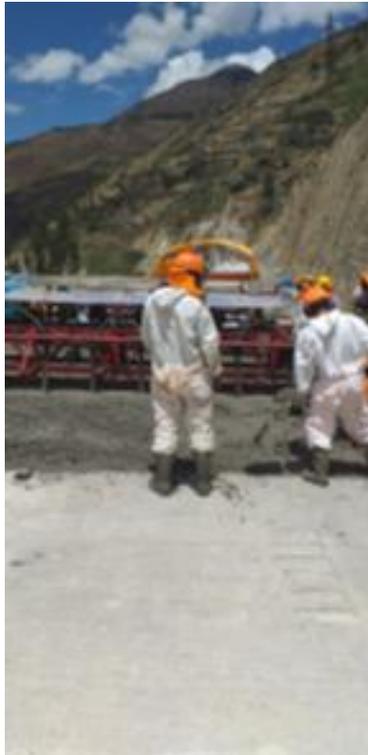
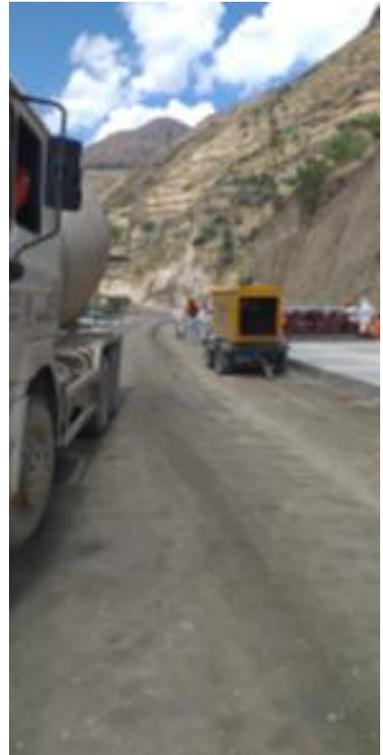
Actividades:
PROGRESIVA KM. 224+363 A KM. 224+380
500,0 PAVIMENTOS DE CONCRETO HIDRAULICO
501.B PAVIMENTO DE CONCRETO HIDRAULICO S'S= 45 KG/CM2 (MANUAL)

CDescripcion _____:
En las progresivas Km. 224+363 a Km. 224+380 se verifica la realización (lado derecho de la vía) de la construcción manual de bases de concreto hidráulico. Se utilizo equipo menor, trabajaron: 1 capataz, 15 obreros, 2 vigía

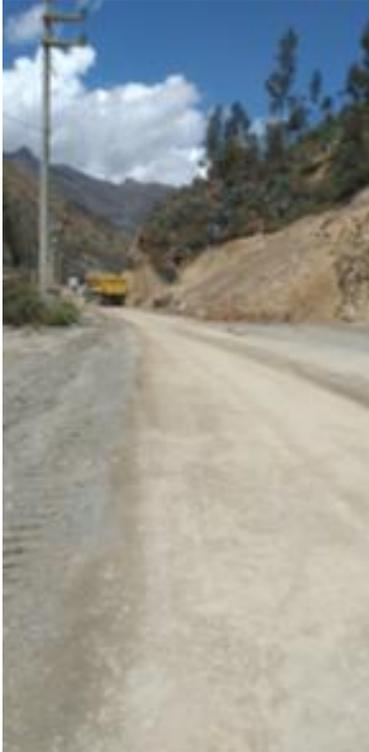
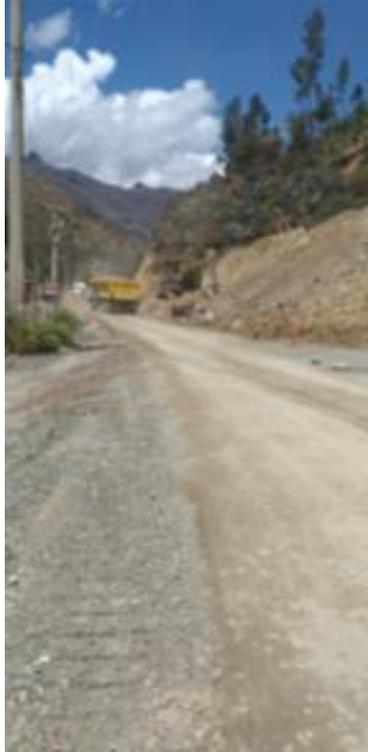
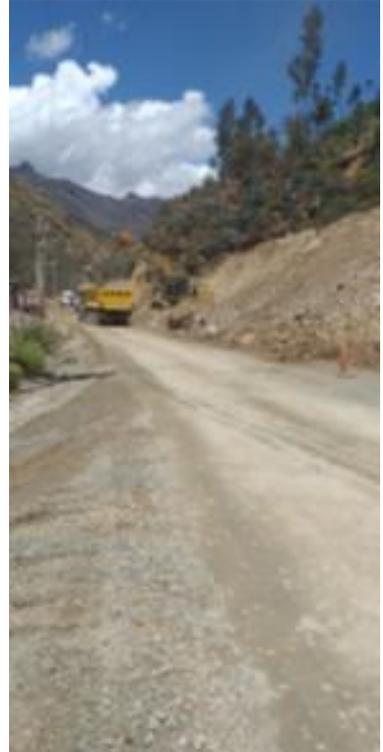
Actividades:
PROGRESIVA KM. 220+300
700.0 TRANSPORTES
700.G TRANSPORTE DE ELIMINACIÓN DE MATERIAL A DME PARA $D \leq 1$ KM.
700.H TRANSPORTE DE ELIMINACIÓN DE MATERIAL A DME PARA $D > 1$ KM,

CDescripcion _____ :
En la progresiva KM. 220+300 se realiza el transporte de material de eliminación, se utiliza una excavadora de oruga y 7 volquetes. trabajan 1 capataz, 1 operador y 7 choferes, 2 vigías

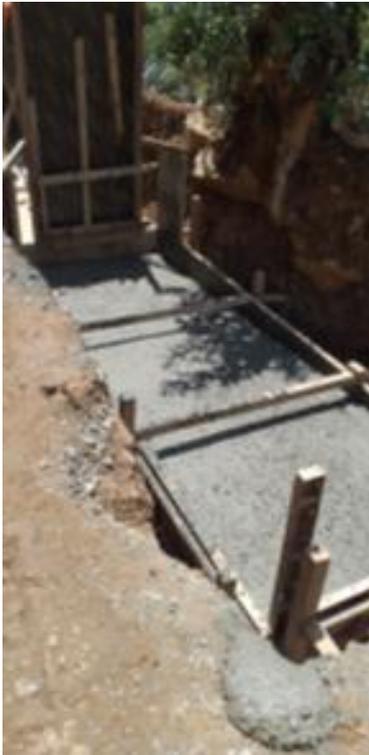
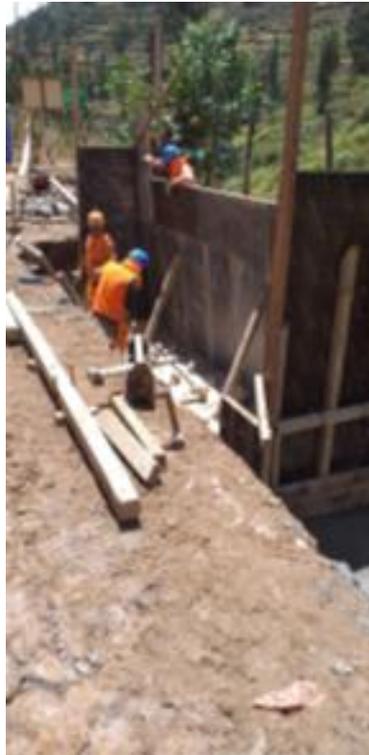
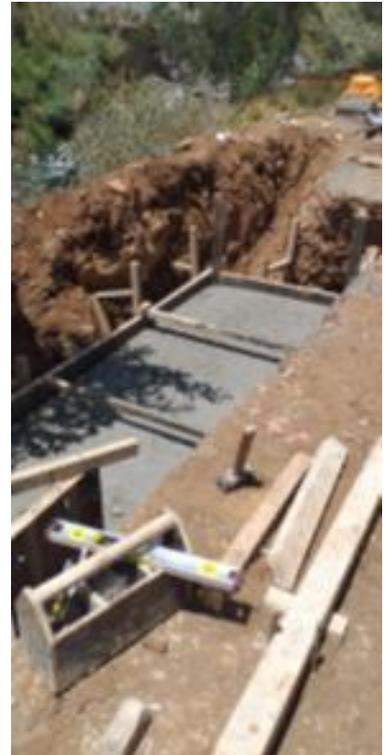
**PROGRESIVA KM. 217+540 a 217+550
600.0 OBRAS DE ARTE Y DRENAJE
612.A ENCOFRADO Y DESENCOFRADO PARA OBRAS DE ARTE**

En la progresiva KM. 217+540 al Km. 217+550 se realiza el encofrado para la construcción de muros ciclópeos, Se utiliza herramientas menores, trabajan: 1 capataz, 4 obreros.

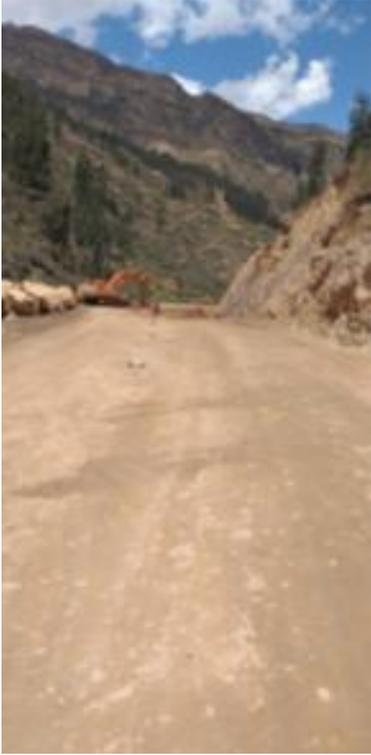
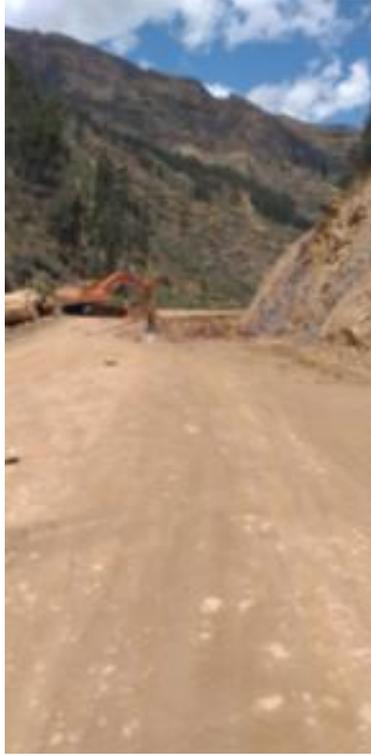
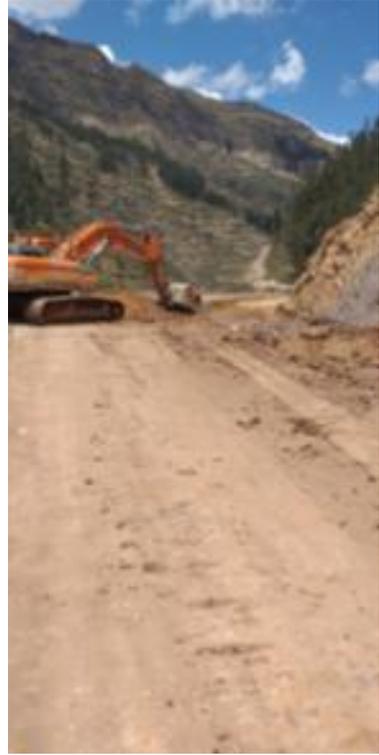
Actividades:
PROGRESIVA KM. 216+560 AL KM. 217+720
200.0 MOVIMIENTO DE TIERRAS
220.B MEJORAMIENTO DE LA SUBRASANTE CON MATERIAL DE CANTERA

CDescripcion _____:
En la progresiva KM. 216+560 AL KM. 217+720 se realiza el mejoramiento del lado izquierdo de la via a una profundidad de 0.50 m . Se utiliza una excavadora de oruga, una compactadora de rodillo. Trabajan: 1 capataz, 2 operadores, 2 vigías.
