BITACORA ELECTRÓNICA DE OBRA

Confirma Bitacora: Si
Nro Informe: 035
Fecha Informe: 14-09-2021
Nombre De La Obra: MEJORAMIENTO DE LA CARRETERA SANTA MARIA - SANTA TERESA - PUENTE HIDROELECTRICA MACHU PICCHU - ITEM A : MEJORAMIENTO DE LA CARRETERA A NIVEL DE CARPETA ASFÁLTICA
Personal Encargado: NATALY KATHERINE MARIN PAUCAR

INFORME DIARIO N° 035-2021-CARRETERA SANTA MARÍA - SANTA TERESA - PUENTE HIDROELÉCTRICA MACHUPICCHU/ NKMP

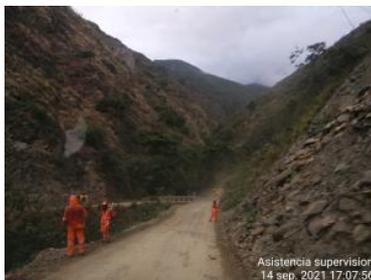
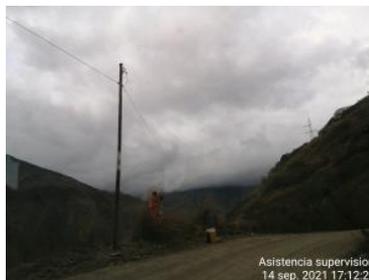
1

CDescripcion_____:
Se observaron 04 cuadrillas de topografía realizando levantamiento topográficos entre los km 0+000 al km 22+000.

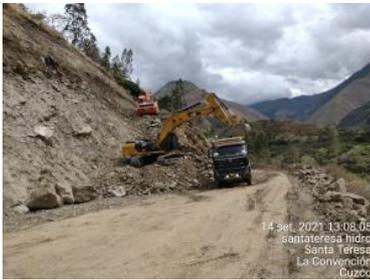
2

Se observó trabajos de mantenimiento de vía en los accesos para el ingreso al área de trabajo del km 23+500.

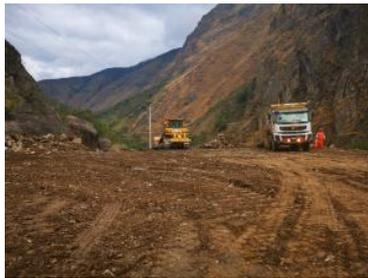
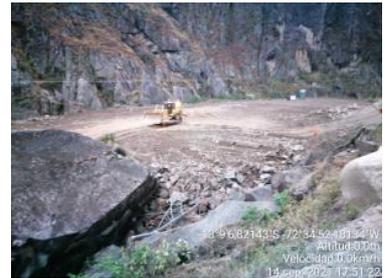
3

Se observó explanación de material de talud, en el DME del km 26+500 con 01 tractor oruga.

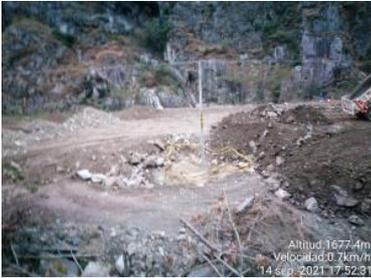
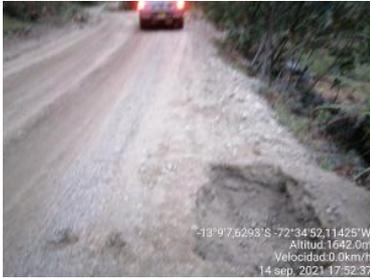
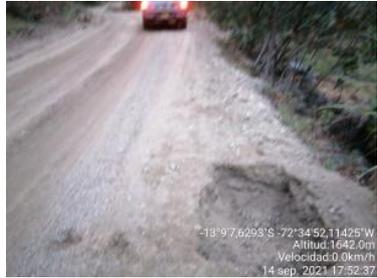
4

CDescripcion_____:
Se observa que se han señalado los postes que se van a reubicar y se encuentran dentro del DME 26+500, asimismo se han excavado áreas para la reubicación de estos postes.
