BITACORA ELECTRÓNICA DE OBRA

Confirma Bitacora: Si
Nro Informe: N° 035-PVN - MJQY - 2021
Fecha Informe: 07-09-2021
Nombre De La Obra: HUANUCO - HUALLANCA (T1)
Personal Encargado: MICHAEL JESUS QUISPE YAURI.

OBRA: MEJORAMIENTO, CONSERVACIÓN POR NIVELES DE SERVICIO Y OPERACIÓN DEL CORREDOR VIAL: HUANUCO – LA UNIÓN – HUALLANCA – DV. ANTAMINA/ EMP. PE-3N (TINGO CHICO) – NUEVAS FLORES – LLATA – ANTAMINA.

(HUÁNUCO - PUNTO UNIÓN) KM 00+000 AL KM 52+920 DEL TRAMO I:

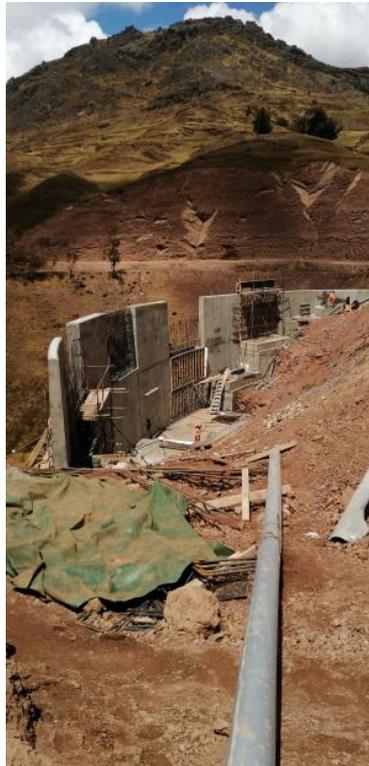
Foto2:

PROGRESIVA: KM 50+400

CORTE DE TALUD

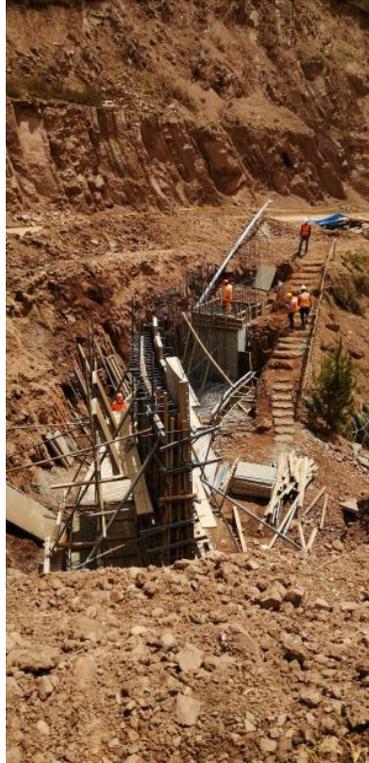
Foto2:

Actividades:
PROGRESIVA: KM 46+400
CONSTRUCCIÓN MURO DE CONTENCIÓN
EXCAVACIÓN Y ELIMINACIÓN DEL TERRENO NATURAL
COLOCACIÓN DE CONCRETO DE F'C=210KG/CM2

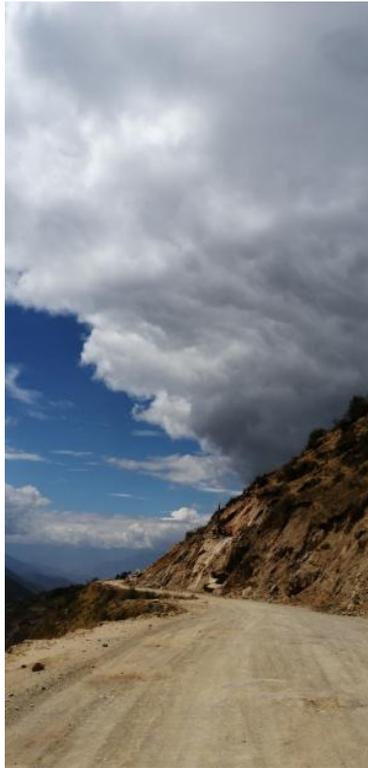
Foto2:

Actividades:
PROGRESIVA: KM 43+250
PERFORACIÓN
PERFORACIÓN DE ROCAS CON MAQUINARIAS
