## **BITACORA ELECTRÓNICA DE OBRA**

### **REGISTRO DE LA BITACORA Y FOTO DEL CUADERNO DE OBRA**

| Si | 245 | 20-09-2021 | Corredor vial Lima-Canta-<br>Huayllay-Dv. Cochamarca-<br>Emp. PE 3N Obras de<br>Rehabilitación y Mejoramiento | M A N U E L J A V I E R<br>FLORENCIO RADO |

SALDO DE OBRA INICIAL (OI): TRAMO 2: CANTA – HUAYLLAY DEL MEJORAMIENTO, REHABILITACIÓN Y CONSERVACIÓN POR NIVELES DE SERVICIO Y OPERACIÓN DEL CORREDOR VIAL, LIMA – CANTA – HUAYLLAY – DV. COCHAMARCA – EMP. PE 3N  
CONTRATISTA: CHINA ROAD AND BRIDGE CORPORATION SUCURSAL PERU (CONTRATO N° 103-2019-MTC/20)  
SUPERVISOR: CONSORCIO CESEL - CAL Y MAYOR (CONTRATO DE CONSULTORIA DE OBRA N° 077-2014-MTC/20)

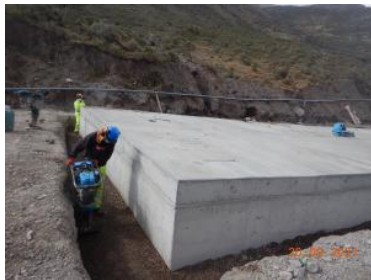
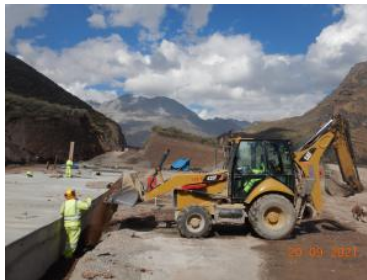
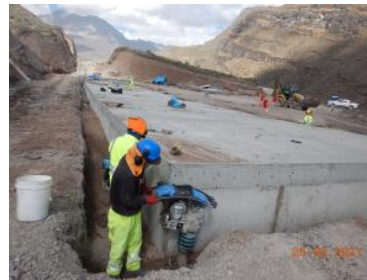
OBRA INICIAL (OI): TRAMO 2: CANTA - HUAYLLAY  
SECTOR ENTRE LAS PROGRESIVAS DEL KM 27+900  
RELLENO PARA ESTRUCTURAS PARA BADEN

SE REALIZAN TRABAJOS Y ACTIVIDADES PARA LA EJECUCIÓN DE RELLENO  
PARA ESTRUCTURAS PARA EL BADEN EN EL SECTOR ENTRE LAS  
PROGRESIVAS DEL KM 27+900 CON CINCO TRABAJADORES, MATERIALES Y  
HERRAMIENTAS, VIBROAPISONADORES Y UNA RETROEXCAVADORA CON SU  
OPERADOR Y DOS VIGIAS.

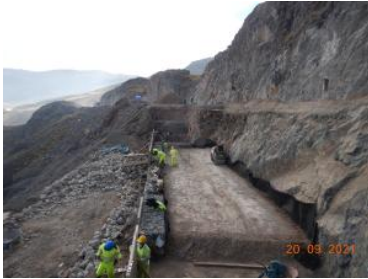
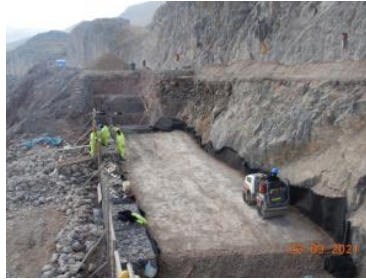
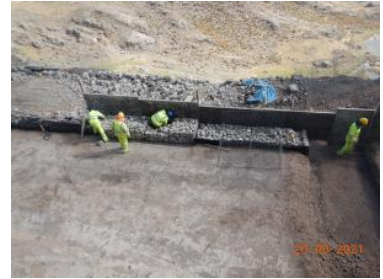
**Actividades:**OBRA INICIAL (OI): TRAMO 2: CANTA - HUAYLLAY  
SECTOR ENTRE LAS PROGRESIVAS DEL KM 35+820  
RELLENO PARA ESTRUCTURAS PARA EL MURO DE SUELO REFORZADO**CDescripcion\_\_\_\_\_:**

SE CONSTATÓ LA EJECUCIÓN DE TRABAJOS Y ACTIVIDADES PARA LA EJECUCIÓN DE RELLENO PARA ESTRUCTURAS PARA EL MURO DE SUELO REFORZADO ENTRE LAS PROGRESIVAS DEL KM 35+820, CON LA PARTICIPACIÓN DE SEIS TRABAJADORES, MATERIALES Y HERRAMIENTAS, UN CAPATAZ, UN RODILLO BERMERO CON SU OPERADOR Y DOS VIGÍAS.

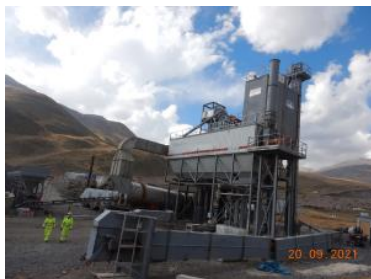
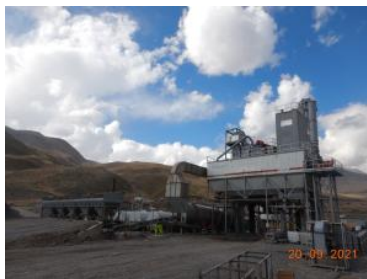
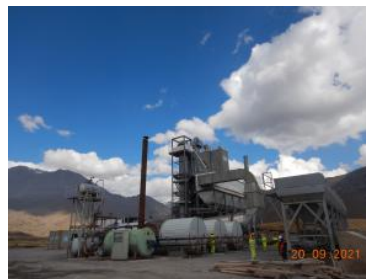
OBRA INICIAL (OI): TRAMO 2: CANTA - HUAYLLAY  
PLANTA INDUSTRIAL DE ASFALTO ENTRE LAS PROGRESIVAS DEL KM 29+700

SE CONSTATÓ LA EJECUCION DE ACTIVIDADES Y TRABAJOS DE LA  
INSTALACIÓN DE LA PLANTA INDUSTRIAL DE ASFALTO ENTRE LAS  
PROGRESIVAS DEL KM 29+700 CON LA PARTICIPACIÓN DE OPERADORES  
MECANICOS, AYUDANTES CON SUS HERRAMIENTAS Y MATERIALES.

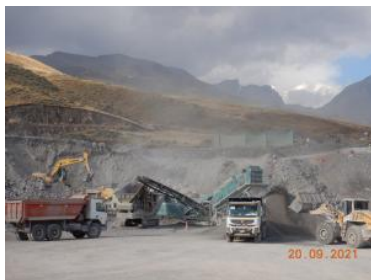
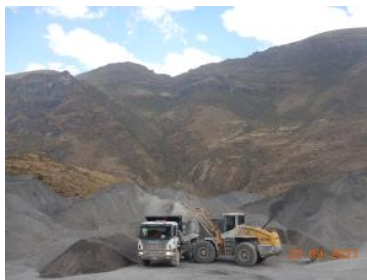
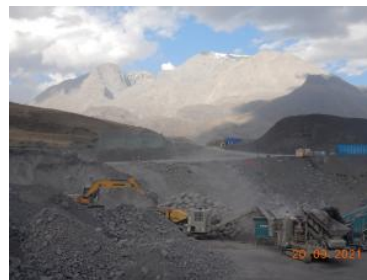
OBRA INICIAL (OI): TRAMO 2: CANTA - HUAYLLAY  
PLANTA INDUSTRIAL DE CHANCADO ENTRE LAS PROGRESIVAS DEL KM 29+700

SE CONSTATÓ LA EJECUCIÓN DE ACTIVIDADES Y TRABAJOS EN LA PLANTA INDUSTRIAL DE CHANCADO ENTRE LAS PROGRESIVAS DEL KM 29+700 CON LA PARTICIPACIÓN DE UN RESPONSABLE, DOS CONTROLADORES, DOS VIGIAS, UNA EXCAVADORA Y UN CARGADOR FRONTAL Y CAMIONES VOLQUETES CON SUS OPERADORES, EQUIPOS DE CHANCADO Y ZARANDA MECANICA.

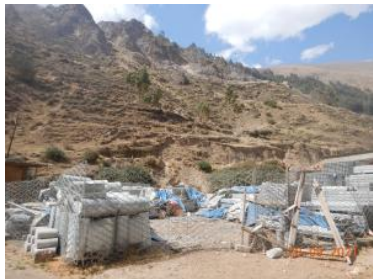
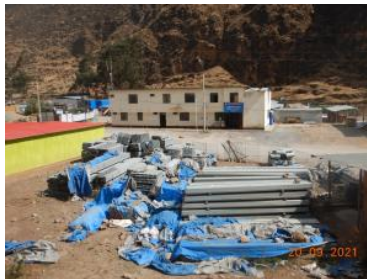
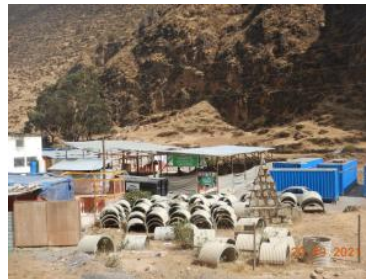
MATERIALES INVENTARIADOS DEL CONSORCIO VIAL HUAYLLAY EN ALMACEN  
DE CULLHUAY

SECTOR ENTRE LAS PROGRESIVAS DEL KM 21+000

Se Recomienda que Respecto al Inventario de los Materiales del Almacén localizado en el C.P. de CULLHUAY por parte de los Representantes del Consorcio Vial Huayllay en relación a su Contrato N° 057-2014-MTC/20 que serán transferidos a Provias Nacional, La Entidad debe realizar lo más pronto posible el proceso de traspaso de dichos materiales para reducir el riesgo de pérdidas y deterioro de dichos materiales.

SE RECOMIENDA QUE RESPECTO AL INVENTARIO DE LOS MATERIALES DEL ALMACÉN LOCALIZADO EN EL C.P. DE CULLHUAY POR PARTE DE LOS REPRESENTANTES DEL CONSORCIO VIAL HUAYLLAY EN RELACIÓN A SU CONTRATO N° 057-2014-MTC/20 QUE SERÁN TRANSFERIDOS A PROVIAS NACIONAL, LA ENTIDAD DEBE REALIZAR LO MÁS PRONTO POSIBLE EL PROCESO DE TRASPASO DE DICHOS MATERIALES PARA EVITAR LOS RIESGOS POR PERDIDA DE MATERIALES Y DETERIORO DE LOS MISMOS.

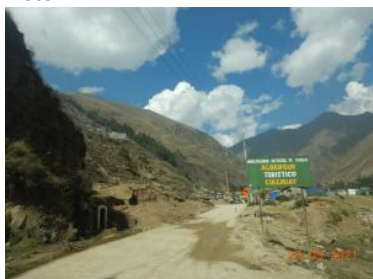
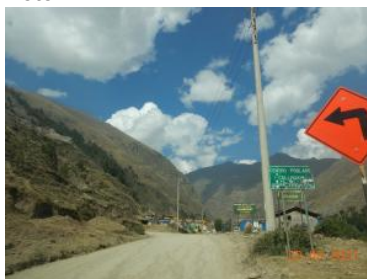
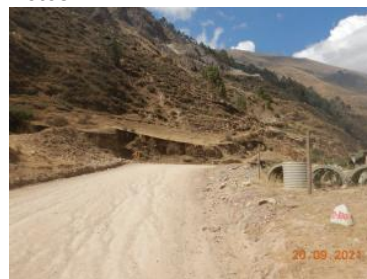
OBRA INICIAL (OI): TRAMO 2: CANTA - HUAYLLAY  
SECTOR ENTRE LAS PROGRESIVAS DEL KM 21+000 AL KM 25+000

Se recomienda a la Administración de Contratos de PVN, reiterar al Área de Derecho de Vía de PVN, el estado de Saneamiento de las propiedades que se verán afectadas por los trabajos de la ejecución de Obra en el sector aproximado del Km 21 al Km 25 dentro del programa de PACRI y reiterar la solicitud de que se presenten en Cullhuay para explicar a la población el proceso de pago que se hizo al dirigente comunal, con la finalidad de que el contratista pueda iniciar trabajos de movimiento de tierras sin oposición de los pobladores que reclaman sus pagos de PACRI.

SE RECOMIENDA A LA ADMINISTRACIÓN DEL CONTRATO DE OBRA, REITERAR A LA DIRECCIÓN DE DERECHO DE VIA EL ESTADO SITUACIONAL DE LA LIBERACIÓN DE TERRENOS POR ASUNTO DEL PACRI EN EL SECTOR APROXIMADAMENTE ENTRE LAS PROGRESIVAS DEL KM 21+000 AL KM 25+000 Y TAMBIÉN SU PRESENCIA EN OBRA PARA EXPLICAR A LOS POBLADORES QUE RECLAMAN LA FALTA DE PAGO Y BRINDAR INFORMACIÓN DEL PROCESO QUE SE EFECTUÓ CON LOS DIRIGENTES QUE RECIBIERON EL PAGO POR LAS AFECTACIONES DEL PACRI, PARA QUE EL CONTRATISTA PUEDA INICIAR LOS TRABAJOS PROGRAMADOS DE LA EJECUCIÓN DE OBRA SEGÚN EXPEDIENTE TÉCNICO SIN OPOSICIÓN DE LOS POBLADORES DE CULLHUAY QUE RECLAMAN SU PAGO EN EL SISTEMA DEL PACRI.
