## BITACORA ELECTRÓNICA DE OBRA

| Si | 190 | 20-09-2021 | Carretera Chuquicara-Puente<br>Quiroz – Tauca-Cabana-<br>Huandoval-Pallasca, Tramo:<br>Tauca- Pallasca | NATALY SUSI CABALLON<br>PAUCAR |

INFORME DIARIO N°190-2021-MNT. TAUCA-PALLASCA/NSCP

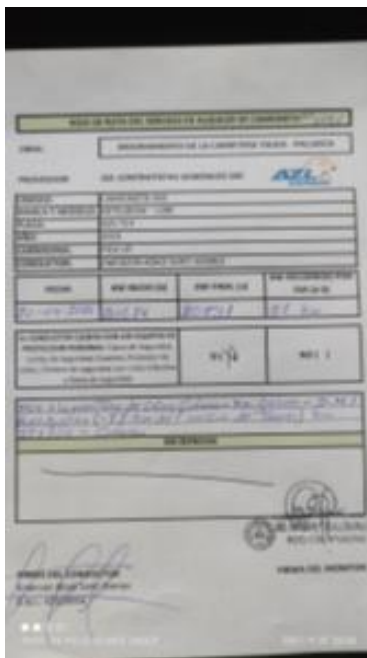
**Foto2:**

CONTROL DEL KILOMETRAJE DE LA CAMIONETA PARA LOS TRABAJOS DE MONITOREO.

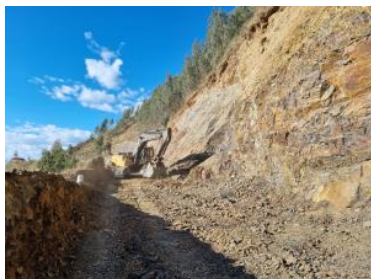
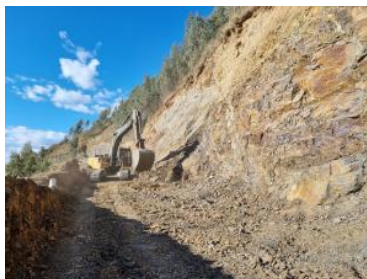
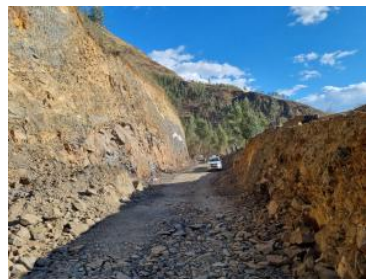
**PERÚ****Ministerio  
de Transportes  
y Comunicaciones****MINISTERIO DE TRANSPORTES Y COMUNICACIONES****Panel Fotográfico de la Bitacora de Obras****Personal Encargado:****NATALY SUSI CABALLON  
PAUCAR****Nivel:****No Aplica****Fecha De Fotografia:****20-09-2021****Actividades:****CORTE DE PLATAFORMA DE VÍA, PERFILADO DE TALUD Y ELIMINACIÓN EN EL  
KM 27+420 - KM 27+440.****CDescripcion\_\_\_\_\_:****MO: 1 CAPATAZ, 1 OFICIAL, 2 VIGÍAS, 3 OPERADORES, 1  
INGENIEROENCARGADO DEL FRENTE.****EM: 1 EXCAVADORA SOBRE ORUGA, 2 VOLQUETES.  
- SUB CONTRATA "ENTREVÍAS"****Foto1:**

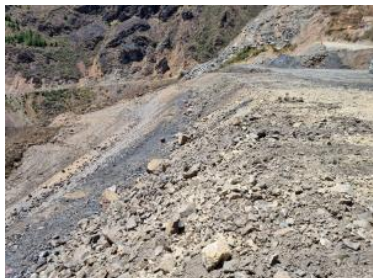
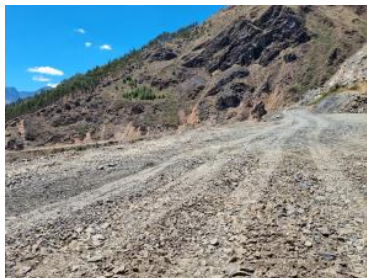
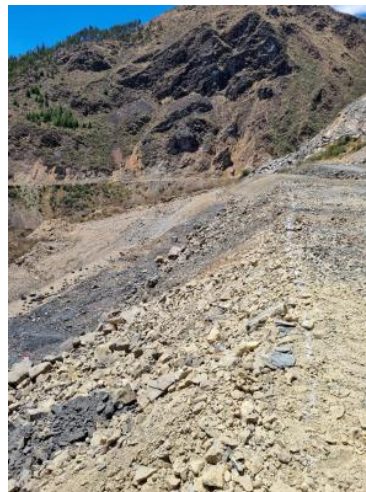
CONFORMACIÓN DE BANQUETA, PLATAFORMA EN DME N° 27 (N°08 DENOMINADA PARA LA AMPLIACIÓN DEL DME EN EL ADICIONAL N°03) LI UBICADO EN EL KM 28+980.

MO: 1 CONTROLADOR, 4 OPERADORES.

EM: 1 TRACTOR SOBRE ORUGA, 2 VOLQUETES, 1 EXCAVADORA SOBRE ORUGA.

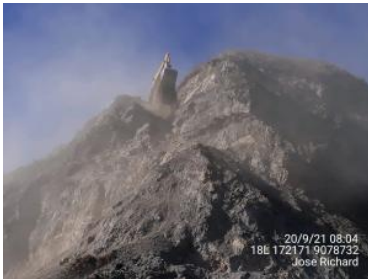
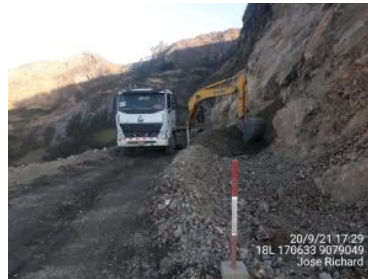
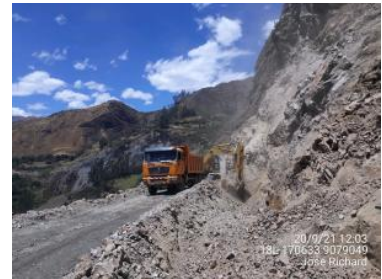
CORTE, PERFILADO DE BANQUETA Y ELIMINACIÓN EN EL KM 30+800 - KM 30+820.

MO: 1 CAPATAZ, 2 VIGÍAS, 3 OPERADORES.  
EM: 1 EXCAVADORA SOBRE ORUGA, 2 VOLQUETES.  
- SUB CONTRATA "BC"
