BITACORA ELECTRÓNICA DE OBRA

Confirma Bitacora: Si	Nro Informe: 147	Fecha Informe: 20-09-2021	Nombre De La Obra: Carretera Oyon- Ambo, Tramo II: Dv. Cerro de Pasco- Dv. Chacayan	Personal Encargado: BORIS WALTER AYLLÓN CARCELÉN
---------------------------------	----------------------------	-------------------------------------	---	---

OBRA: MEJORAMIENTO DE LA CARRETERA OYON - AMBO TRAMO 2 DESVIO CERRO DE PASCO DESVIO CHACAYAN

Visita de monitoreo desde la Ciudad de Yanahuanca hasta la progresiva Km. 181+000 (Desvío Cerro de Pasco)

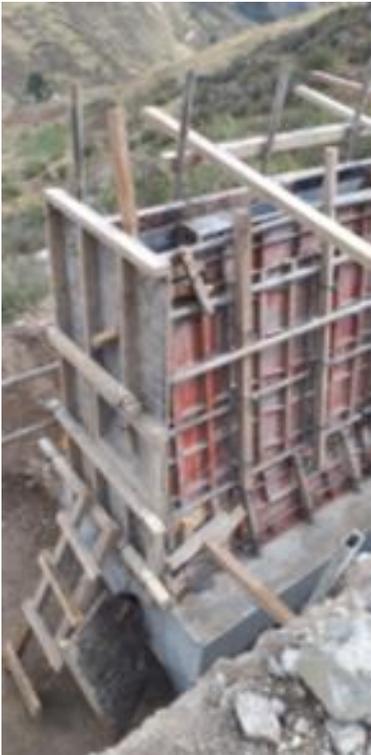
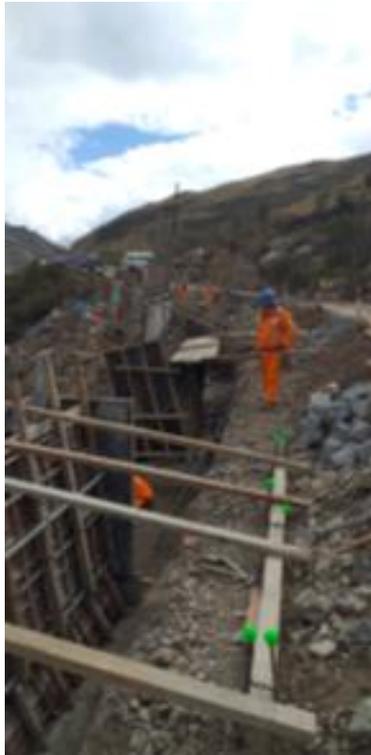
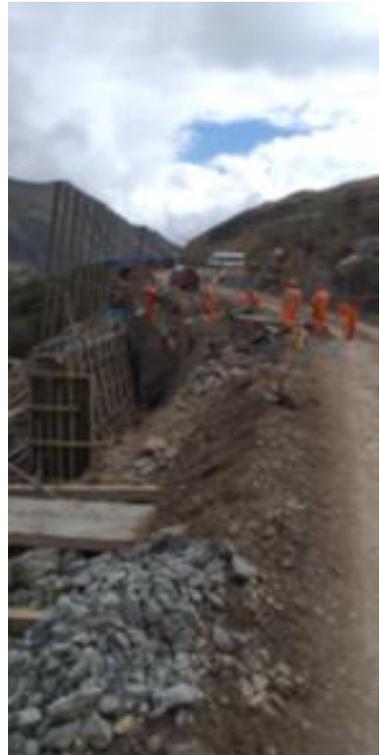
Actividades:
PROGRESIVA KM. 198+620 A KM. 198+670
600.0 OBRAS DE ARTE Y DRENAJE
612.A ENCOFRADO Y DESENCOFRADO PARA OBRAS DE ARTE

CDescripcion _____:
En la progresiva KM. 198+620 A KM. 198+670 se realiza el encofrado para la construcción de muro ciclópeo, Se utiliza herramientas menores, trabajan: 1 capataz, 6 obreros.

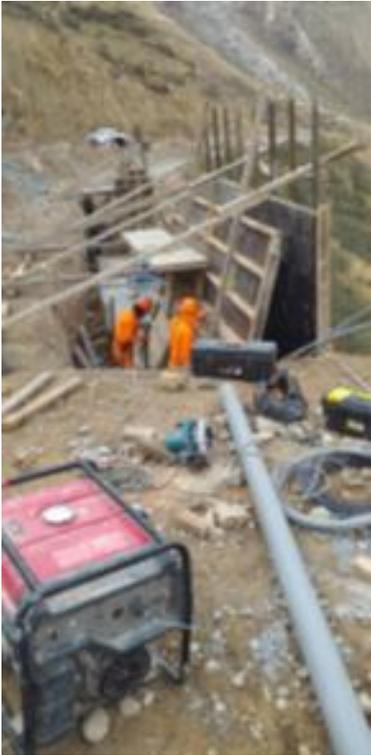
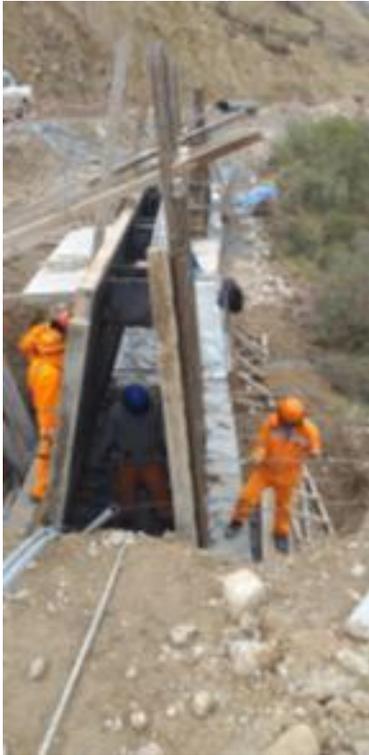
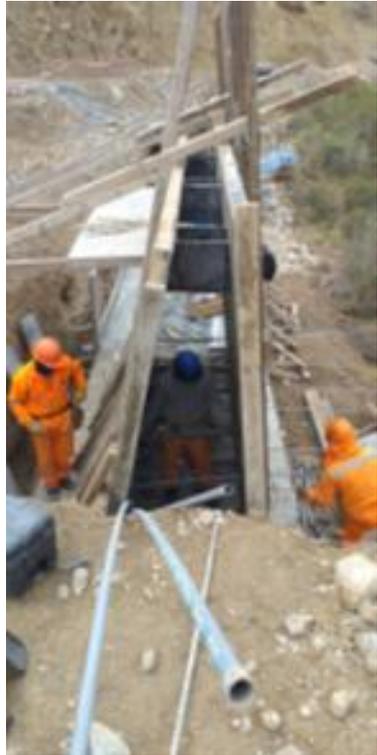
Actividades:
PROGRESIVA KM. 197+970
600.0 OBRAS DE ARTE Y DRENAJE
612.A ENCOFRADO Y DESENCOFRADO PARA OBRAS DE ARTE

CDescripcion _____:
En la progresiva KM. 197+970 se realiza el encofrado para la construcción de muro ciclópeo, Se utiliza herramientas menores, trabajan: 1 capataz, 4 obreros.

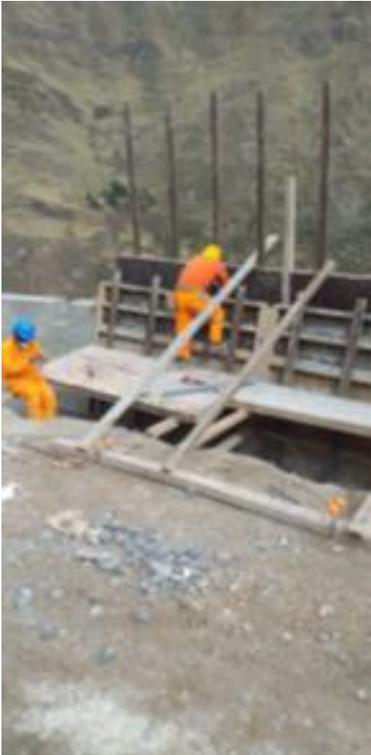
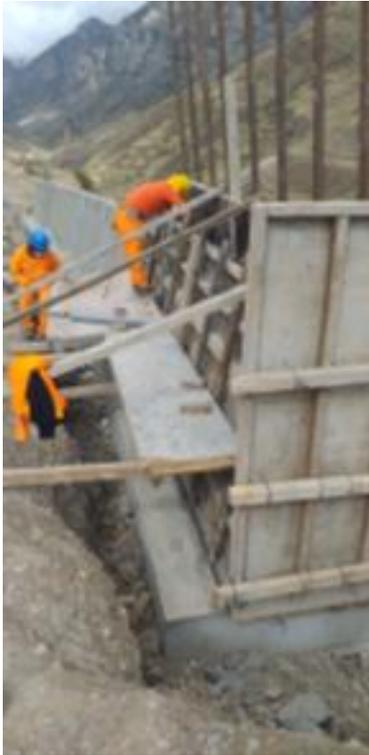
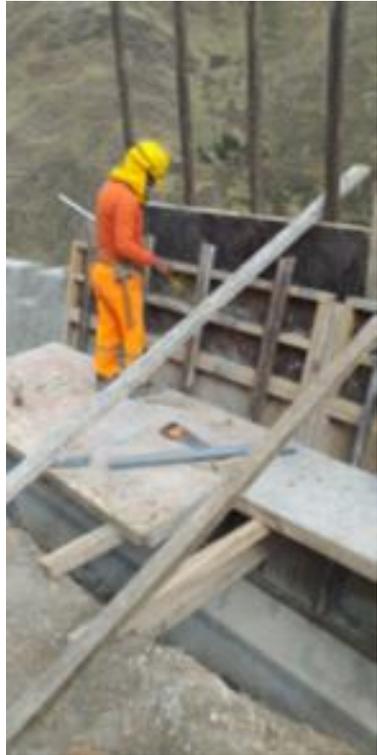
Actividades:
PROGRESIVA KM. 197+670
600.0 OBRAS DE ARTE Y DRENAJE
612.A ENCOFRADO Y DESENCOFRADO PARA OBRAS DE ARTE

CDescripcion_____:
En la progresiva KM. 197+670 se realiza el encofrado para la construcción de muro ciclópeo, Se utiliza herramientas menores, trabajan: 1 capataz, 4 obreros.

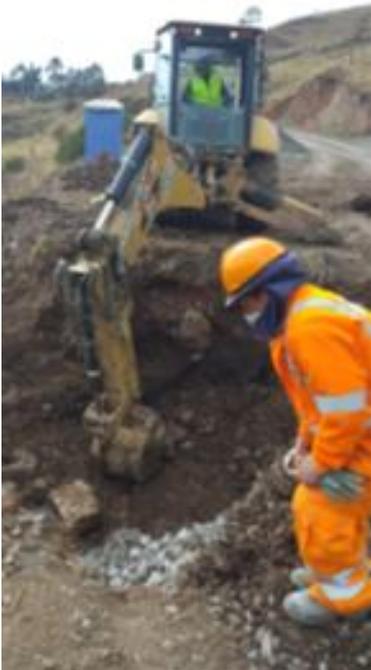
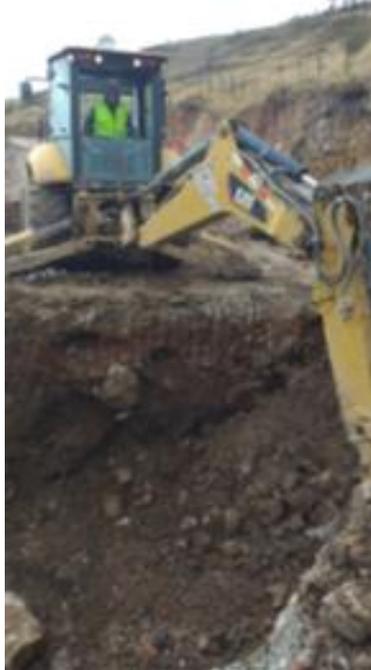
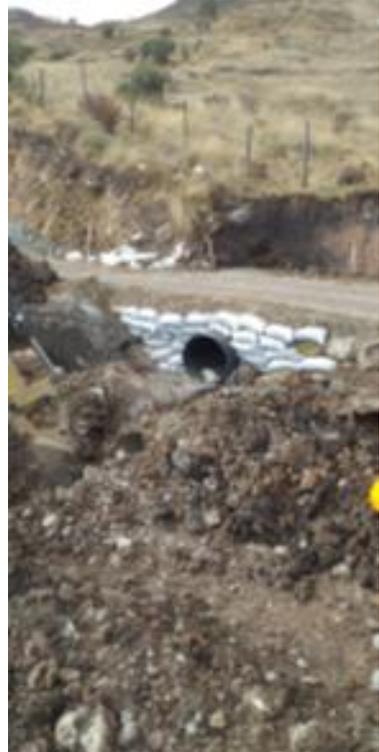
Actividades:
PROGRESIVA KM. 196+690
600.0 OBRAS DE ARTE Y DRENAJE
601.A EXCAVACION NO CLASIFICADA PARA ESTRUCTURA

CDescripcion _____:
En la progresiva Km. 196+690 se realiza la excavación para la construcción de alcantarilla TMC de 0.90 m. Se utiliza una retroexcavadora, Trabajan 1 capataz, 1 operador, 2 obreros.

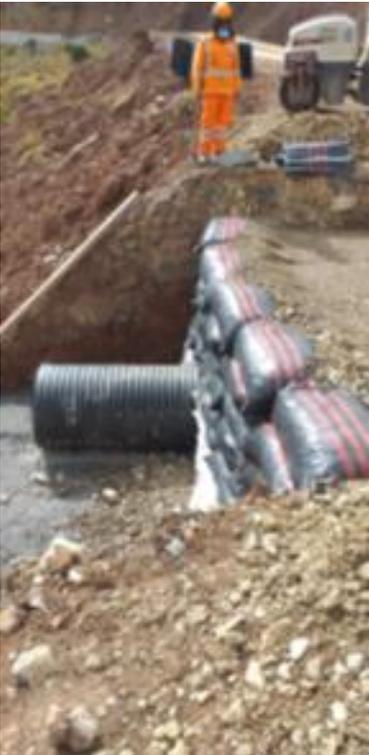
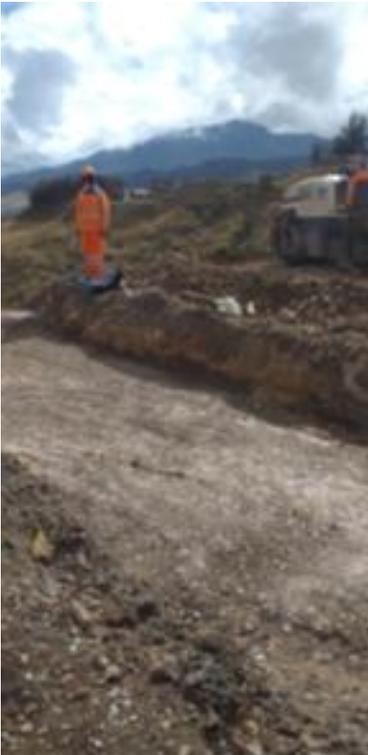
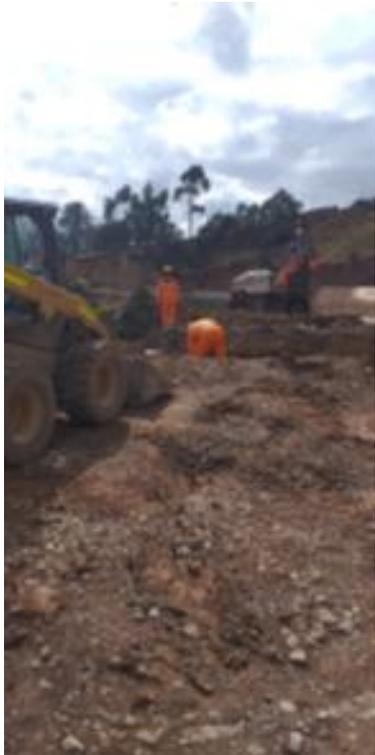
Actividades:
PROGRESIVA KM. 196+480
600.0 OBRAS DE ARTE Y DRENAJE
605.A RELLENO PARA ESTRUCTURA

CDescripcion _____:
En la progresiva KM. 196+480 se realiza el relleno para la construcción de alcantarilla TMC de 0.90m , Se utiliza una mini compactadora de rodillos, un mini cargador y herramientas menores. Trabajan 1 capataz, 2 operadores, 2 obreros, 2 vigías.

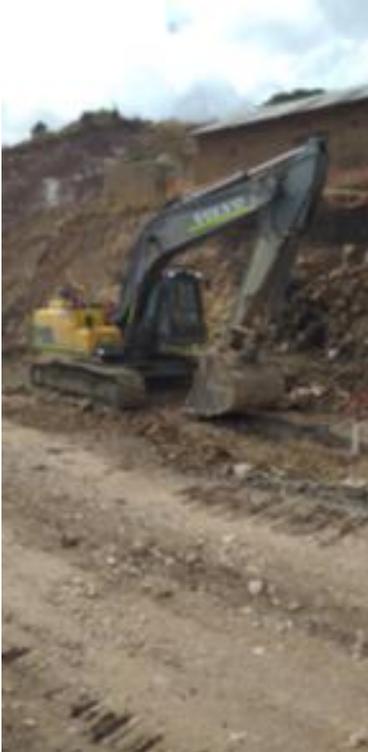
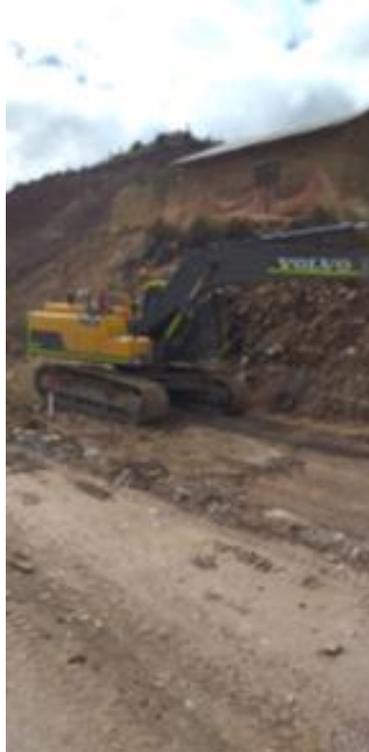
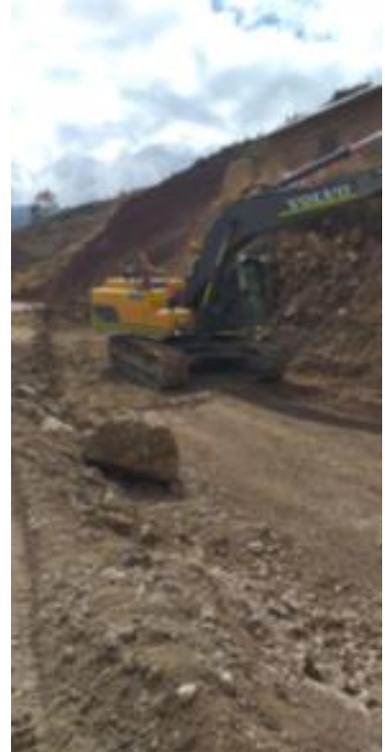
PROGRESIVA KM. 195+690 a 195+910

En la progresiva KM. 195+690 a km. 195+910 se realiza el mejoramiento del lado derecho de la via a una profundidad de 1 m . Se utiliza una excavadora de oruga, 2 volquetes. Trabajan: 1 capataz, 1 operador, 2 chóferes, 2 vigías

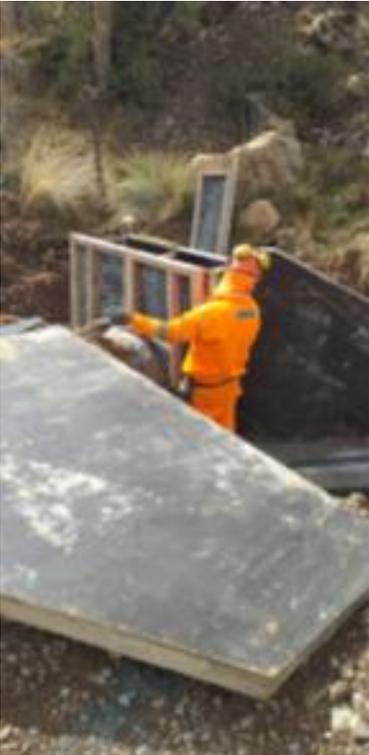
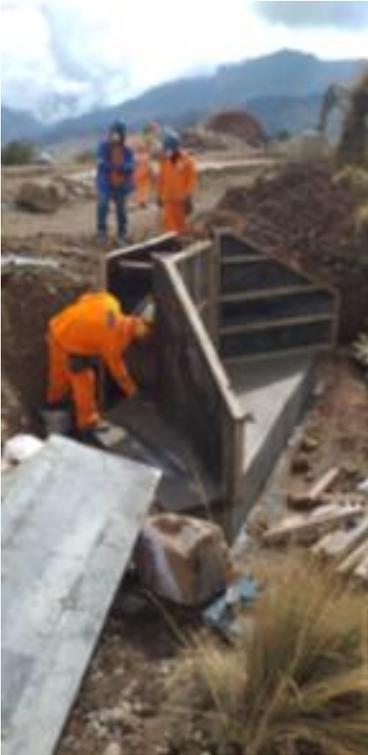
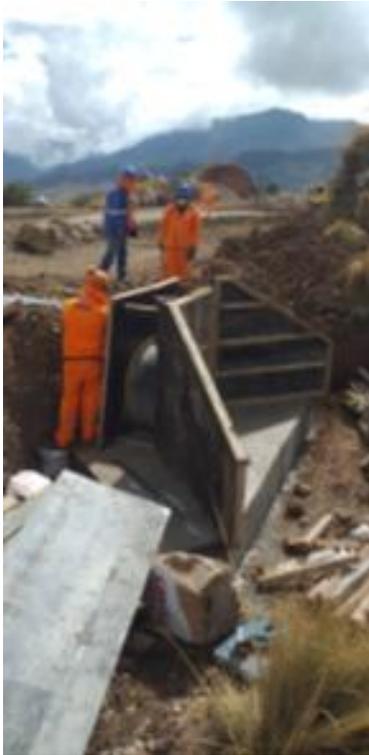
Actividades:
PROGRESIVA KM. 195+680
600.0 OBRAS DE ARTE Y DRENAJE
612.A ENCOFRADO Y DESENCOFRADO PARA OBRAS DE ARTE

CDescripcion _____:
En la progresiva KM. 195+680 se realiza el encofrado para la construcción de cabezal de alcantarilla, Se utiliza herramientas menores, trabajan: 1 capataz, 3 obreros.

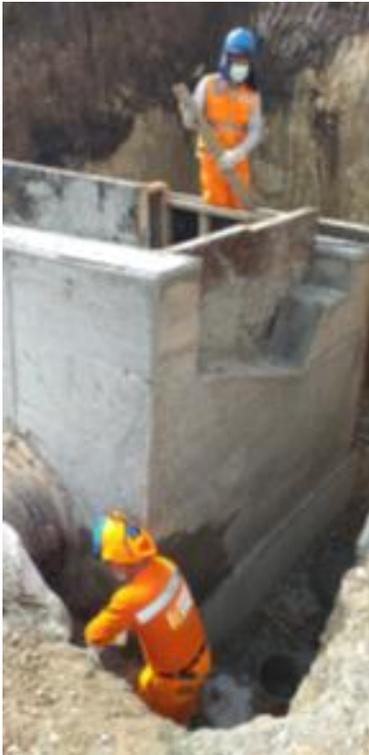
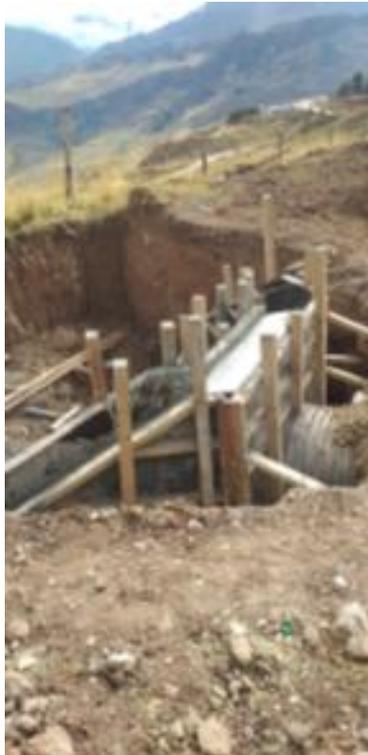
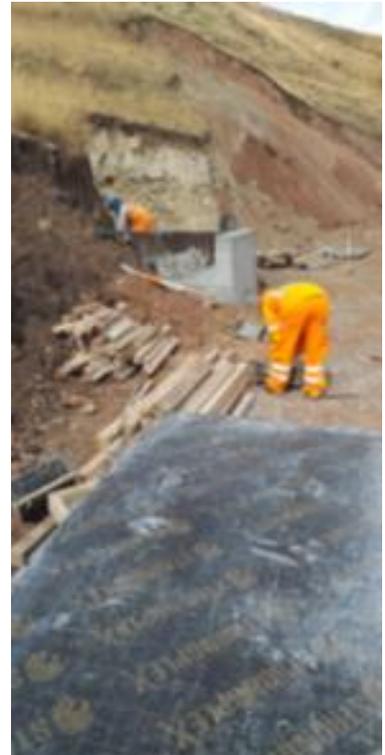
Actividades:
PROGRESIVA KM. 195+550
600.0 OBRAS DE ARTE Y DRENAJE
612.A ENCOFRADO Y DESENCOFRADO PARA OBRAS DE ARTE

CDescripcion _____:
desencofrado de cabezales de alc li Id En la progresiva KM. 195+550 se realiza el desencofrado en el lado izquierdo y derecho de alcantarilla TMC construida, Se utiliza herramientas menores, trabajan: 1 capataz, 3 obreros

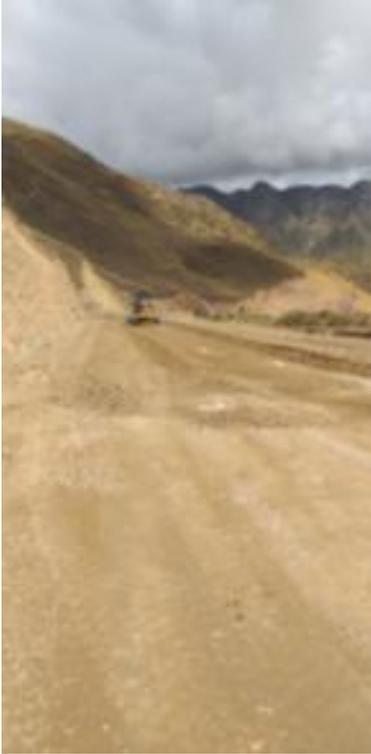
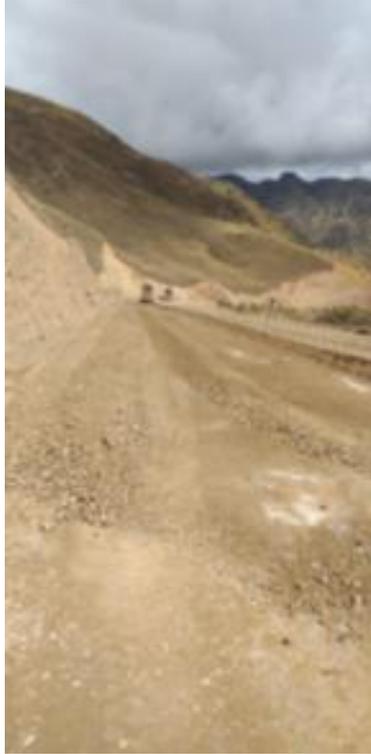
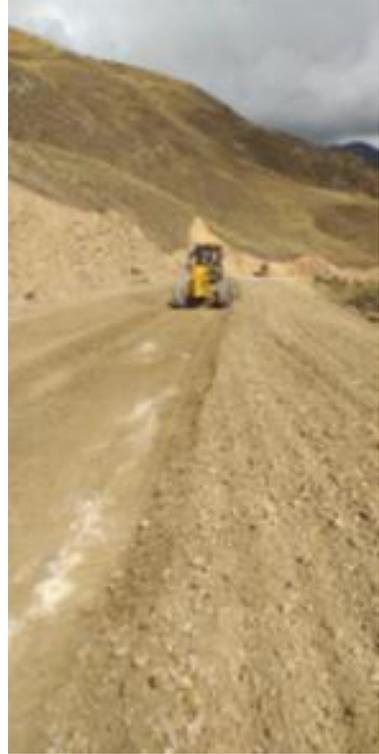
Actividades:
PROGRESIVA KM. 193+380 Y KM. 193+480
200.0 MOVIMIENTO DE TIERRAS
210.A CONFORMACION DE TERRAPLENES

CDescripcion_____:
En la progresiva Km. 193+380 a Km. 193+480 se realiza la conformación de terraplenes. Se utiliza una motoniveladora, 1 vibro compactadora, trabajan: 1 capataz, 2 operadores, 3 obreros, 2 vigías

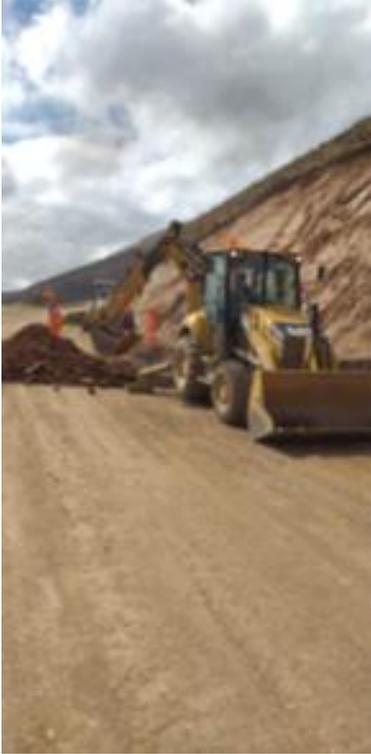
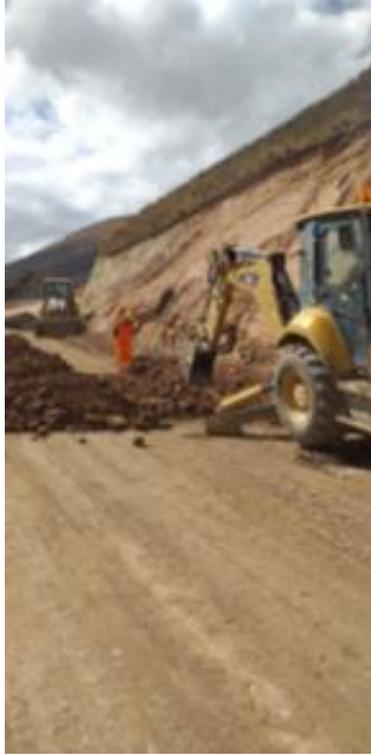
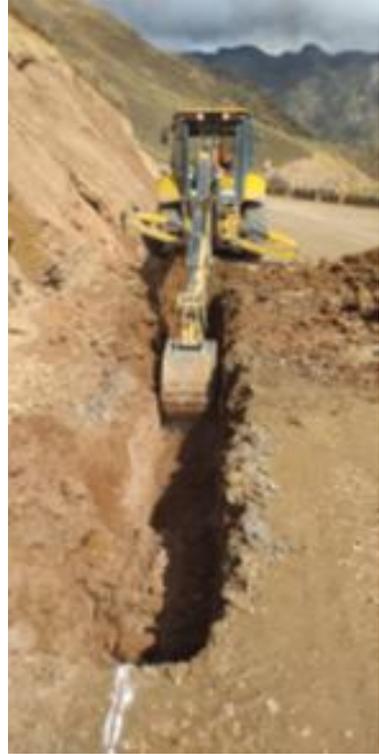
Actividades:
PROGRESIVA KM.193+290 A KM. 193+370
600.0 OBRAS DE ARTE Y DRENAJE
601.A EXCAVACION NO CLASIFICADA PARA ESTRUCTURA

CDescripcion _____:
En las progresivas KM. 193+290 a Km. 193+370 se realiza las excavaciones para la construcción de sub drenaje. se utiliza 2 retroexcavadoras. trabajan: 1 capataz, 2 operadores, 2 obreros, 2 vigías.

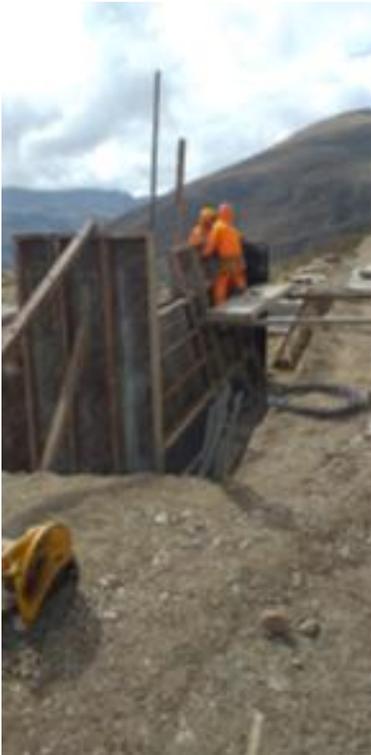
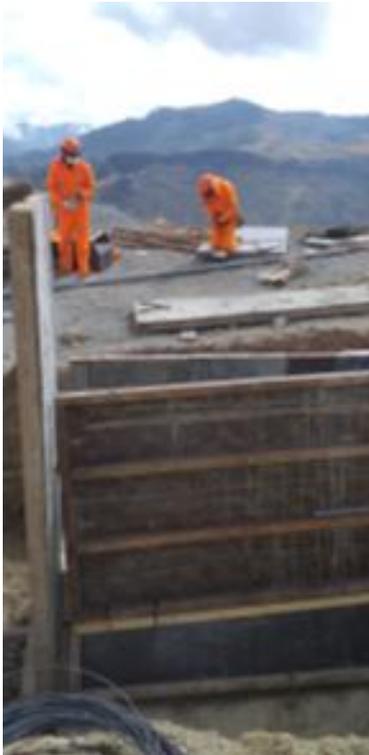
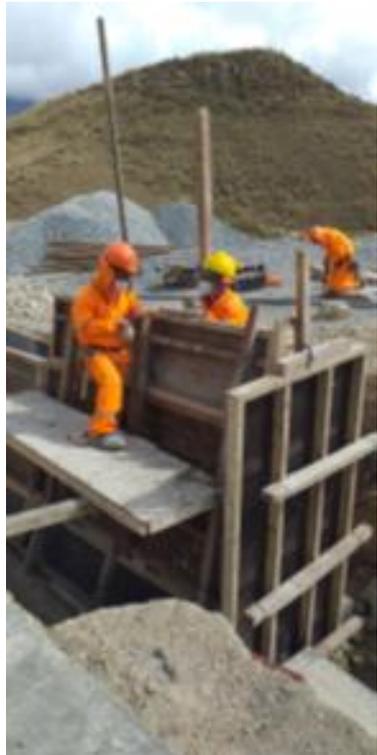
Actividades:
PROGRESIVA KM. 193+275
600.0 OBRAS DE ARTE Y DRENAJE
612.A ENCOFRADO Y DESENCOFRADO PARA OBRAS DE ARTE

CDescripcion _____:
En la progresiva KM. 193+275 se realiza el encofrado para la construcción de muro ciclópeo y el desencofrado de los muros construidos, Se utiliza herramientas menores, trabajan: 1 capataz, 6 obreros.

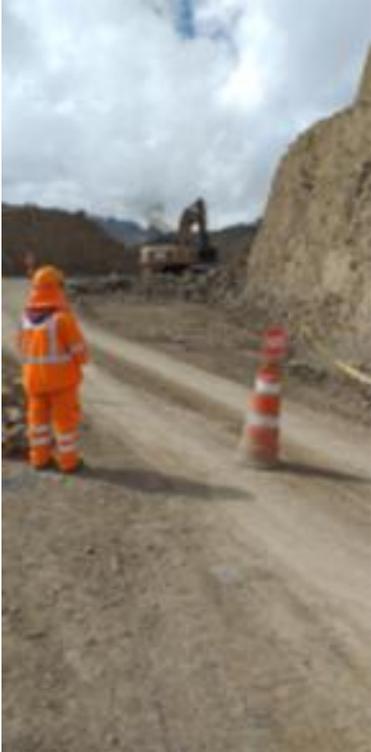
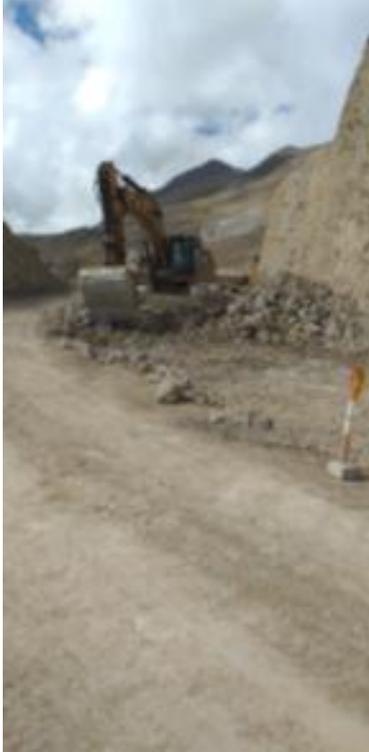
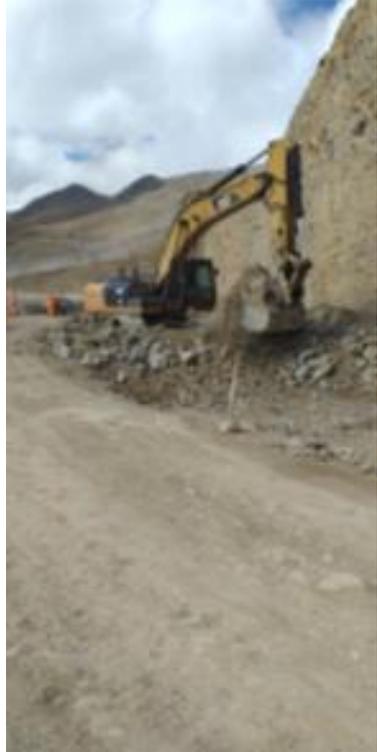
Actividades:
PROGRESIVA KM. 193+240 a Km. 193+300
200.0 MOVIMIENTOS DE TIERRAS
205.A EXCAVACION EN EXPLANACIONES EN MATERIAL COMUN

CDescripcion _____:
En la progresiva Km. 193+240 a Km. 193+300 se realiza el corte en la explanación en material común . Se utiliza una excavadora de oruga y 5 volquetes. Trabajan: 1 capataz, 1 operador, 5 choferes, 2 vigías

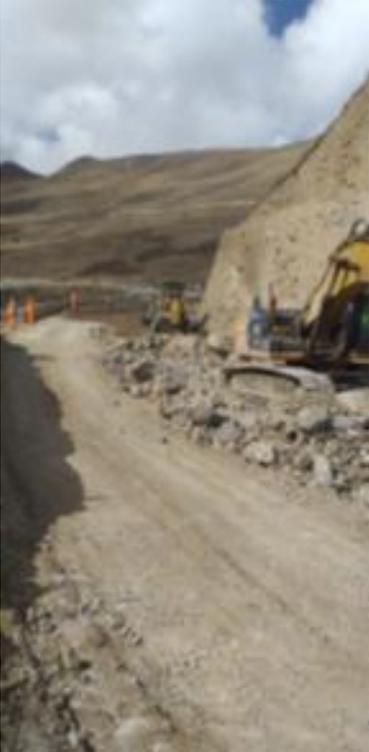
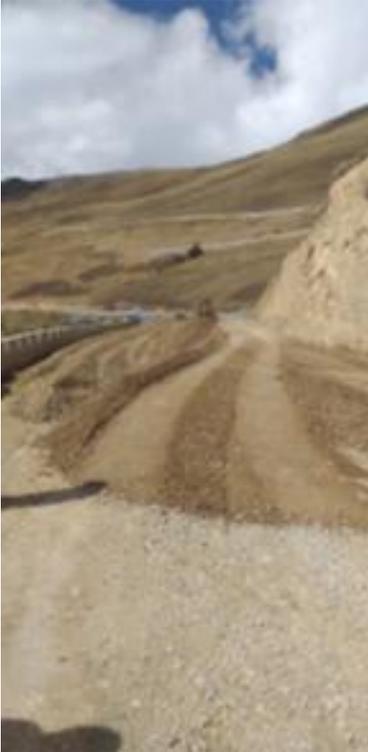
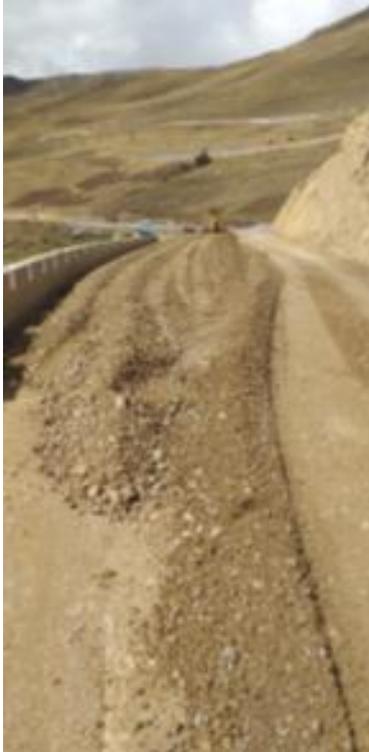
Actividades:
PROGRESIVA KM. 193+190 A KM. 193+290
300.0 SUB BASES Y BASES
303.A SUB BASE GRANULAR:

CDescripcion _____:
En las progresivas Km. 193 +190 a Km. 193+290 se realiza la construcción de sub base granular, se utiliza : 1 motoniveladora, 1 compactadora de rodillo, 1 camión cisterna, trabajan: 1 capataz, 2 operadores, 1 chofer de cisterna, 2 obreros, 2 vigías.

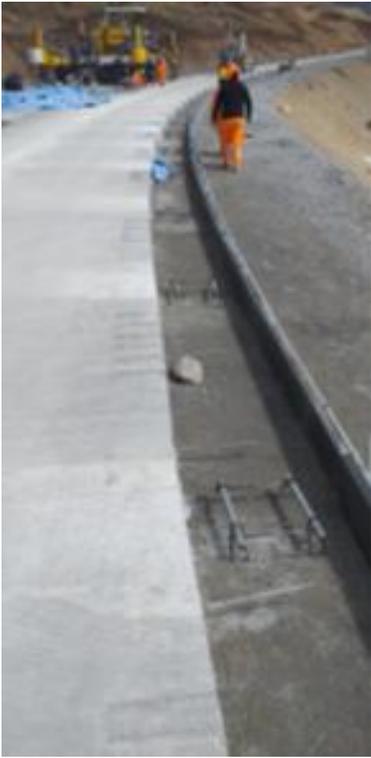
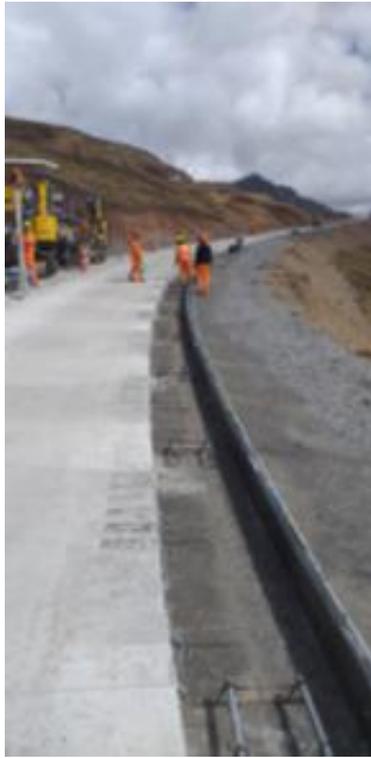
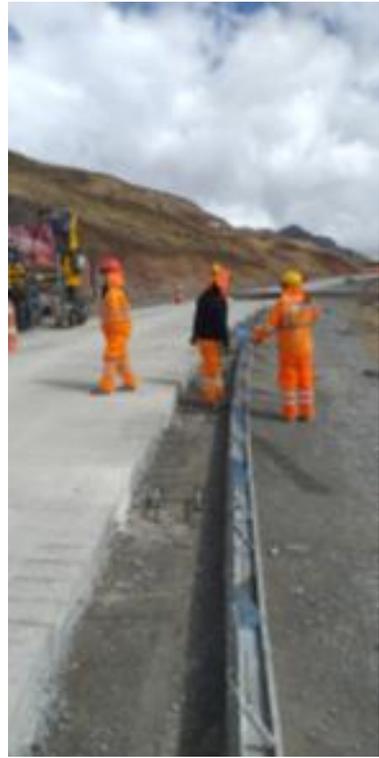
Actividades:
PROGRESIVA KM. 191+980 A KM. 192+000
500,0 PAVIMENTOS DE CONCRETO HIDRAULICO
501.B PAVIMENTO DE CONCRETO HIDRAULICO S'S= 45 KG/CM2 (MANUAL
612,C ENCOFRADO Y DESENCOFRADO PARA PAVIMENTOS

CDescripcion _____ :
En las progresivas Km.191+980 a Km. 192+000 se realiza el encofrado (lado izquierdo de la vía) para la construcción manual de pavimentos de concreto hidráulico. Se utilizo equipo menor, trabajaron: 1 capataz, 4 obreros, 2 vigía

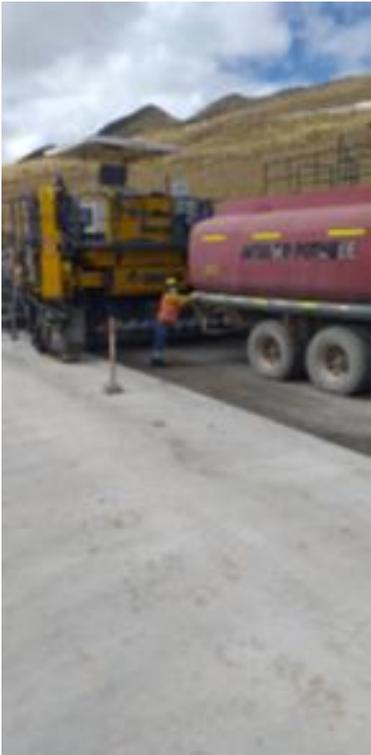
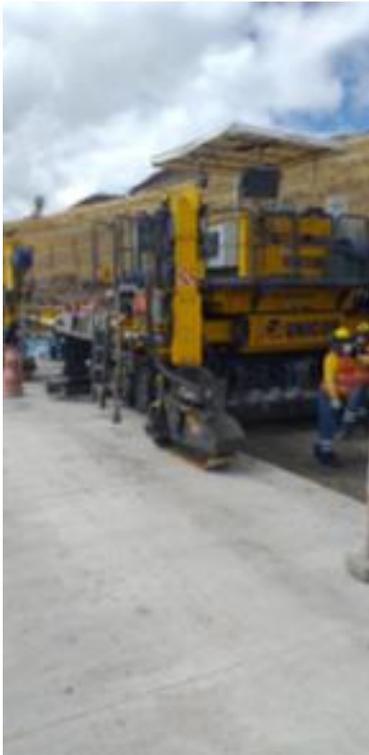
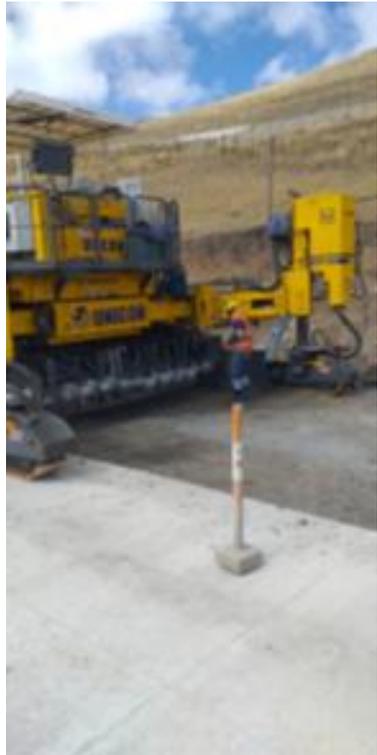
Actividades:
PROGRESIVA KM. 191+990
500.0 PAVIMENTOS DE CONCRETO HIDRAULICO
501.A PAVIMENTO DE CONCRETO HIDRAULICO S'S= 45 KG/CM2 (PAVIMENTADORA)

CDescripcion _____:
En la ´progresiva KM. 191+990 Se verifica la ejecución de pavimentación en este sector . hoy se espera la llegada de los Volquetes con mezcla de concreto para iniciar actividades. Se utilizara una pavimentadora, una retroexcavadora , un camión cisterna, 4 volquetes , trabajan: 1 capataz, 4 operadores de pavimentadora, 1 operador de retroexcavadora, 1 chofer de cisterna, 15 obreros. 2 vigías.

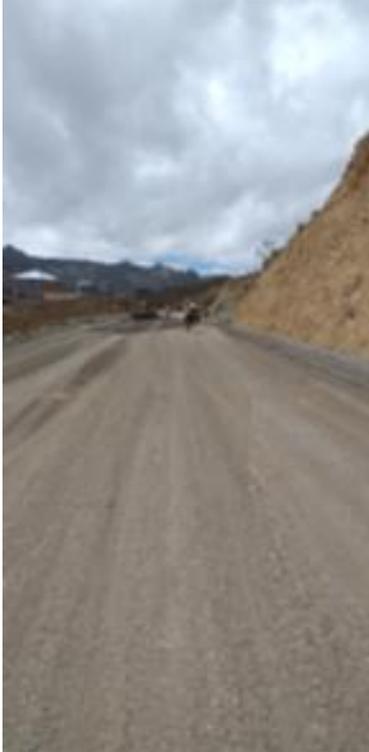
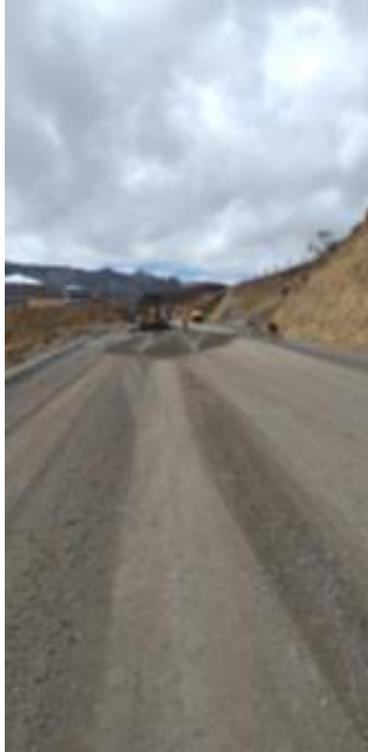
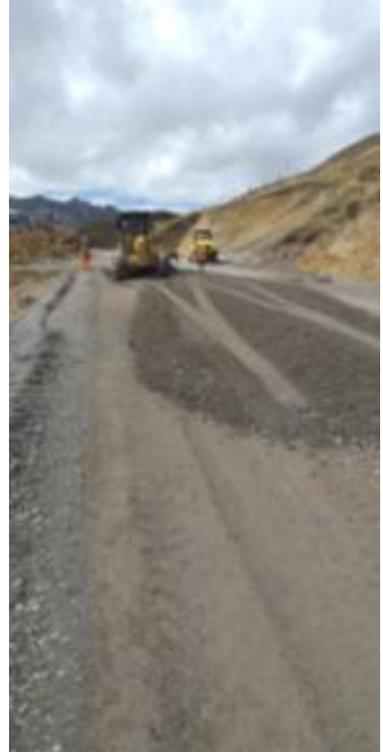
Actividades:
PROGRESIVA KM. 190+650 A KM. 190+750
300.0 SUB BASES Y BASES
303.A SUB BASE GRANULAR:

CDescripcion _____:
Dentro de las progresivas KM. 190+650 a km. 190+750 se realiza la construcción de sub base granular ejecutado, se utiliza : 1 motoniveladora, 1 compactadora de rodillo, 1 camión cisterna, trabajan: 1 capataz, 2 operadores, 1 chofer de cisterna, 2 obreros, 2 técnicos de la contratista y 2 vigías

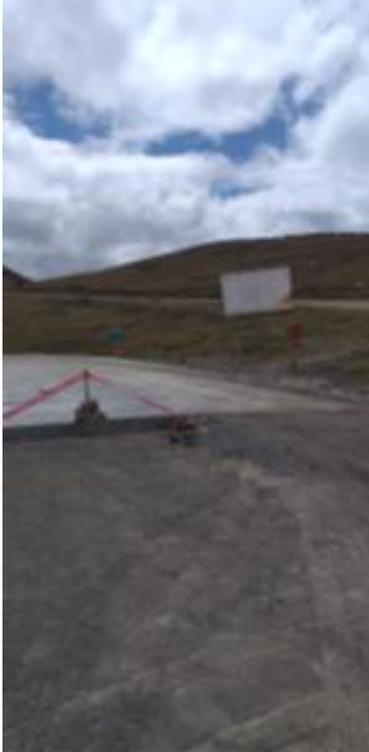
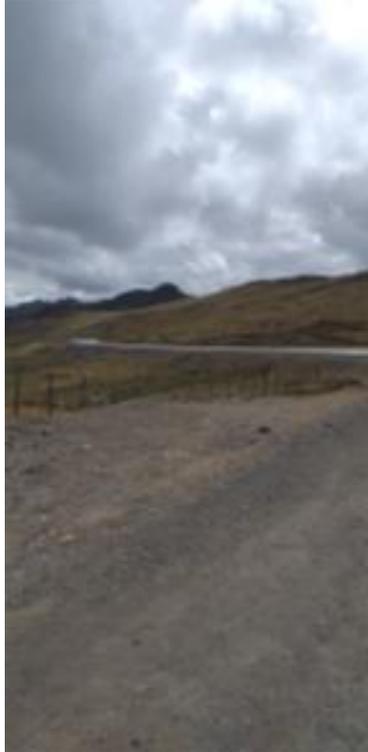
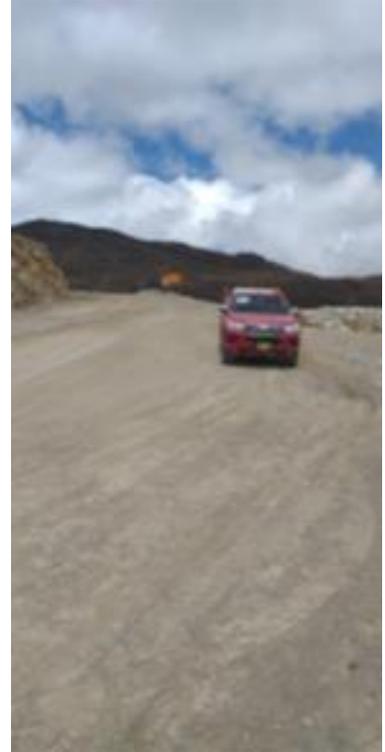
Actividades:
PROGRESIVA KM. 181+100
VISITA DE MONITOREO AL INICIO DEL TRAMO II: INICIO DEL PAVIMENTO

CDescripcion_____:
En la progresiva Km. 181+100 se realiza visita al inicio del tramo II (Desvio Cerro de Pasco) donde los primeros 100 metros esta a nivel de sub base donde hasta la actualidad no hay actividades en este sector. de la progresiva Km. 181+100 en adelante esta pavimentado hasta el Km. 188+000 donde existe un sector inestable en la progresiva 182+920 donde no esta pavimentado,

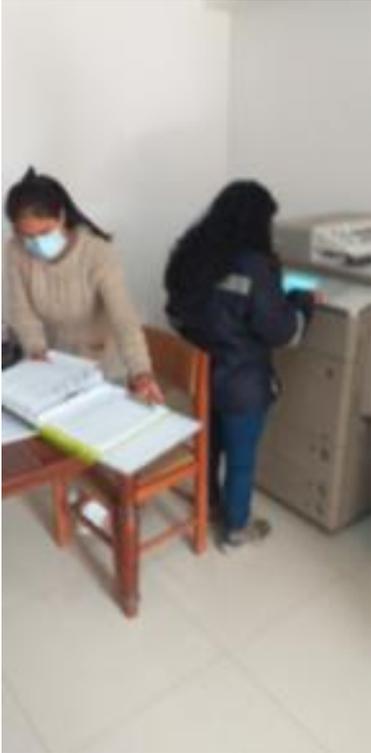
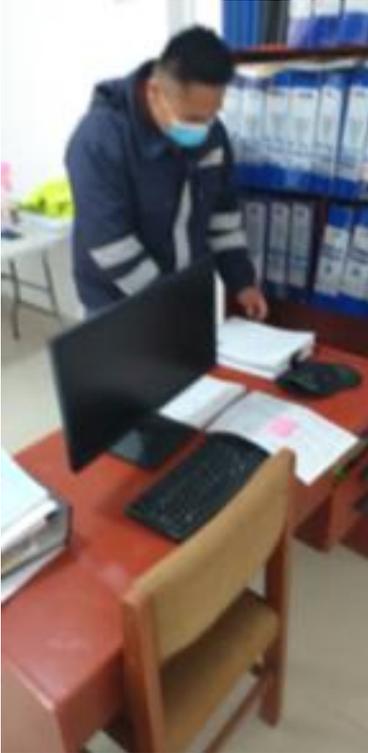
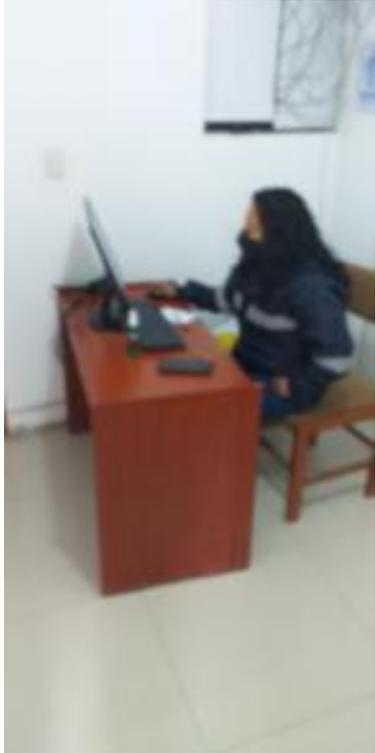
Actividades:
PROGRESIVA KM. 214+500
VISITA DE MONITOREO A LAS OFICINAS DE LA SUPERVISION: EN BUSCA DEL CUADERNO DE OBRA Y VERIFICACIÓN DE RECURSOS.

CDescripcion _____:
En la progresiva Km. 214+500 Se realiza visita de monitoreo a las oficinas de la supervisión, donde no se logra alcanzar el cuaderno de obra. El mismo esta en uso de la Contratista. Se participó en reunión realizada con el residente y jefe de supervisión de la necesidad de tener el CUADERNO DE OBRA ACTUALIZADO. donde el Ing. residente FELIX ABRAHAM PUMA se comprometió a actualizar el referido cuaderno de obra a la brevedad posible.
