## BITACORA ELECTRÓNICA DE OBRA

<b>Confirma Bitacora:</b> Si	<b>Nro Informe:</b> 148	<b>Fecha Informe:</b> 21-09-2021	<b>Nombre De La Obra:</b> Carretera Oyon- Ambo, Tramo II: Dv. Cerro de Pasco- Dv. Chacayan	<b>Personal Encargado:</b> BORIS WALTER AYLLÓN CARCELÉN
---------------------------------	----------------------------	-------------------------------------	---	---

OBRA: MEJORAMIENTO DE LA CARRETERA OYON - AMBO TRAMO 2 DESVIO CERRO DE PASCO DESVIO CHACAYAN

TRAMO 2 progresiva km. 181+000 a la progresiva km. 230+000

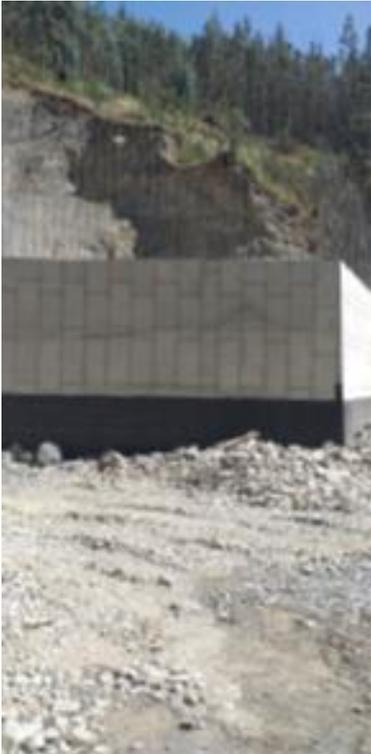
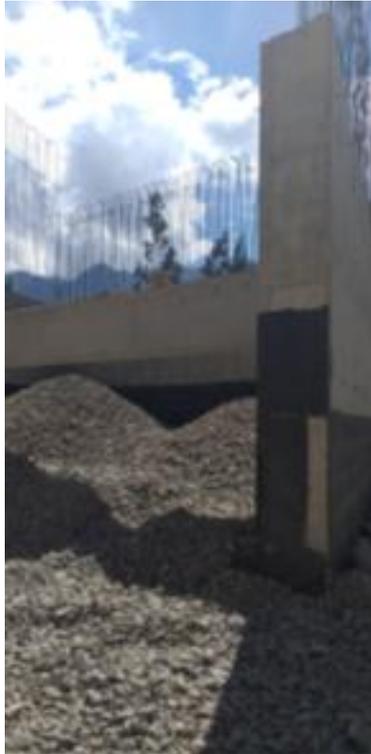
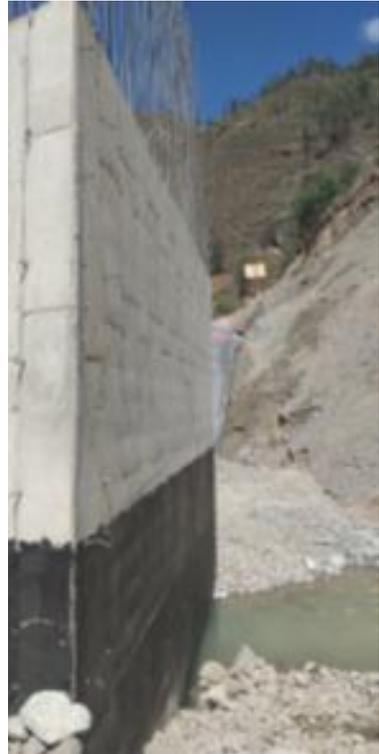
**Actividades:**  
PROGRESIVA KM. 229+965  
1400.0 PUENTE HUARIMARCA  
1400.3 ESTRIBOS  
612.A1 ENCOFRADO Y DESENCOFRADO EN SECO

**CDescripcion** \_\_\_\_\_ :  
En la progresiva Km. 229+965 se verifica que se ha realizado el desencofrado del estribo izquierdo y se ha realizado un relleno para estructuras del nuevo puente mayor Huarimarca. Actualmente se ha desviado el curso del rio para iniciar las actividades de excavación en el estribo derecho.

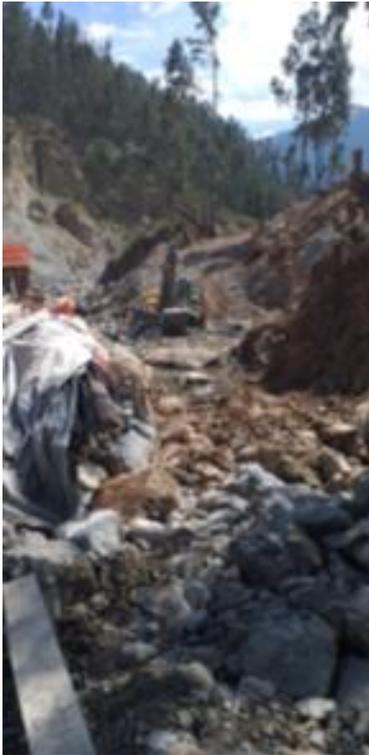
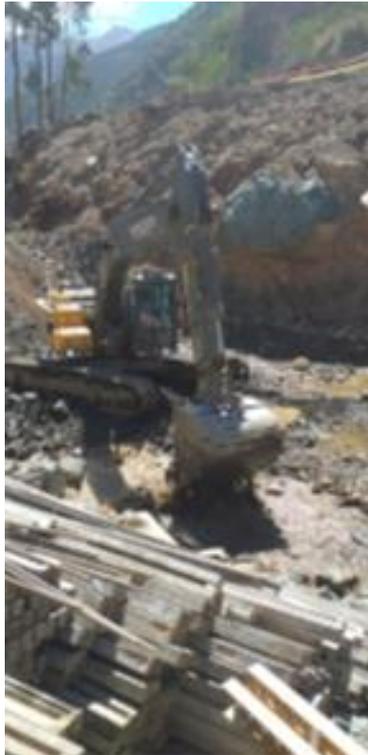
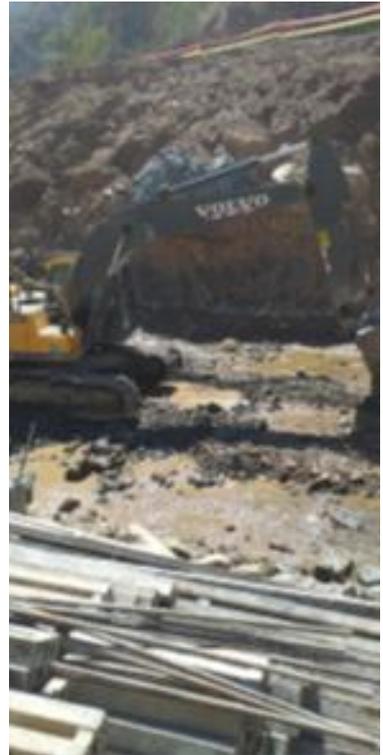
**Actividades:**  
PROGRESIVA KM. 229+965  
1400.0 PUENTE HUARIMARCA  
1400.2 MOVIMIENTO DE TIERRAS  
601.C EXCAVACION PARA ESTRUCTURAS EN MATERIAL SECO  
601.D EXCAVACION PARA ESTRUCTURAS EN MATERIAL BAJO EL AGUA

**CDescripcion\_\_\_\_\_:**  
En la progresiva Km . 229+965 se realiza excavación en material seco y bajo el agua en el lado derecho donde se construirá el estribo derecho del puente mayor Huarimarca. Se utiliza una excavadora de oruga y herramientas menores. trabajan: 1 capataz, 1 operador, 1 técnico de seguridad , 2 obreros.

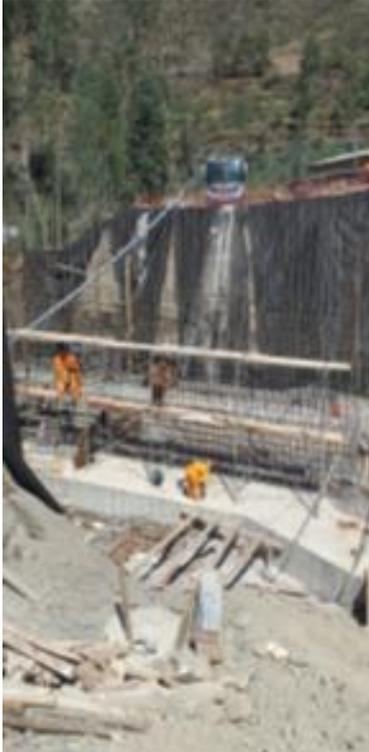
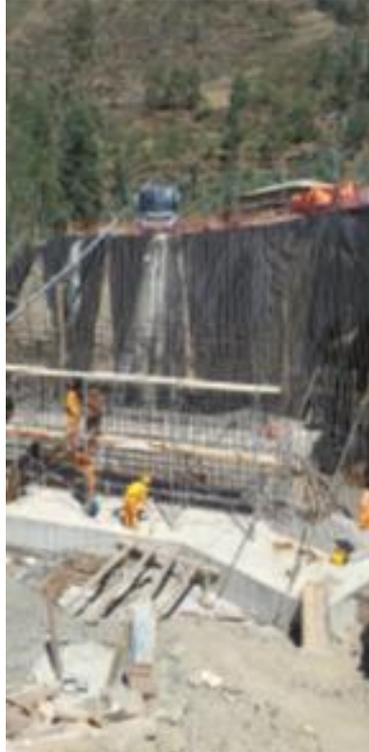
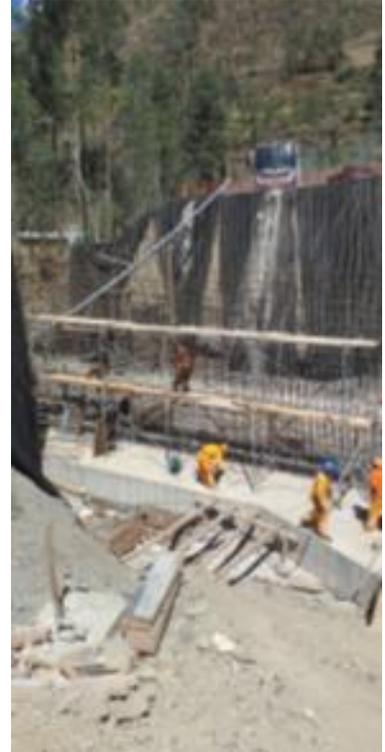
**Actividades:**  
PROGRESIVA KM. 227+970  
1000.0 PUENTES MENORES: PUENTE USPACHACA  
1000.3 ESTRIBOS  
615.A ACERO DE REFUERZO F'Y=4200 KG/CM2

En la progresiva Km. 227+970 se realiza la colocación del acero de refuerzo de la elevación del estribo izquierdo del nuevo puente uspachaca. Se utiliza herramientas menores, trabajan 1 capataz, 6 obreros.

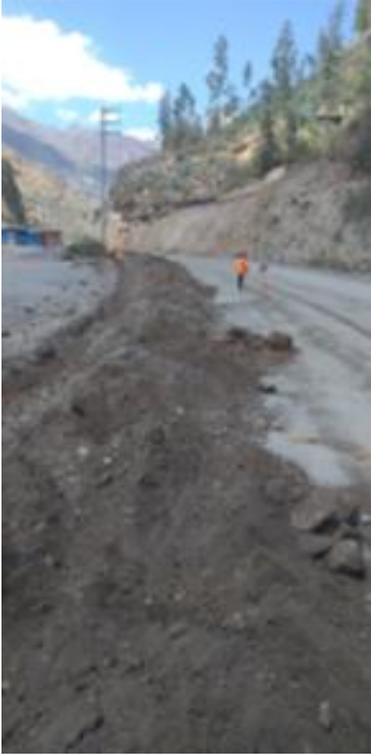
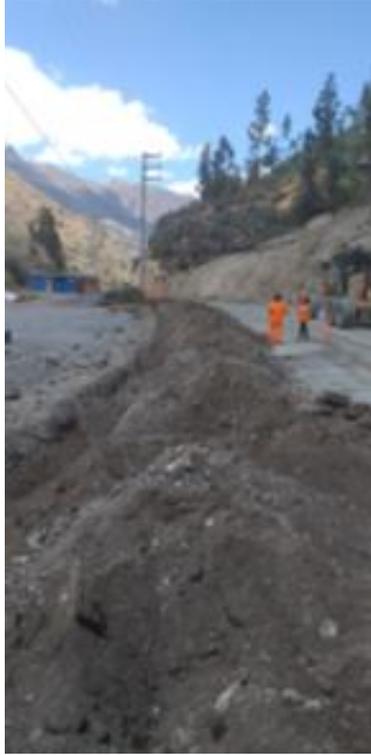
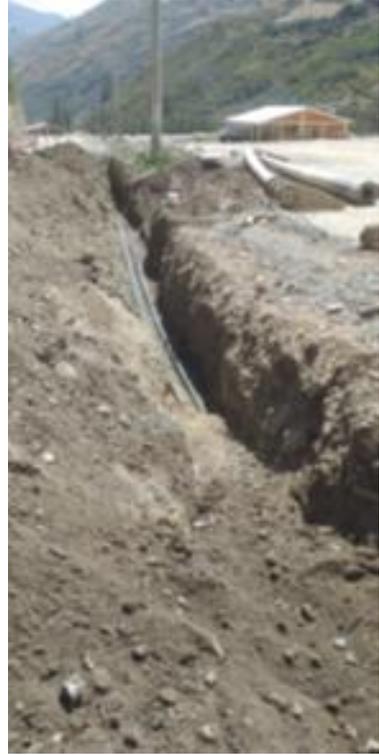
**Actividades:**  
PROGRESIVA KM. 220+130 A KM. 220+430  
VISITA DE MONITOREO A LAS ACTIVIDADES EN LA ZONA BAJA DEL TRAMO II:  
LABORES DE ADUCCION DE AGUA

**CDescripcion** \_\_\_\_\_:  
En las progresivas KM. 220+ 130 a Km. 220+430 Una contratista realiza actividades de colocación de tuberías de agua ( Empresa particular contratado por PROVIAS NACIONAL ) utilizan una retroexcavadora , 2 vibro apisonadores, Trabajan 1 capataz, 1 operador, 6 obreros. 2 vigias.

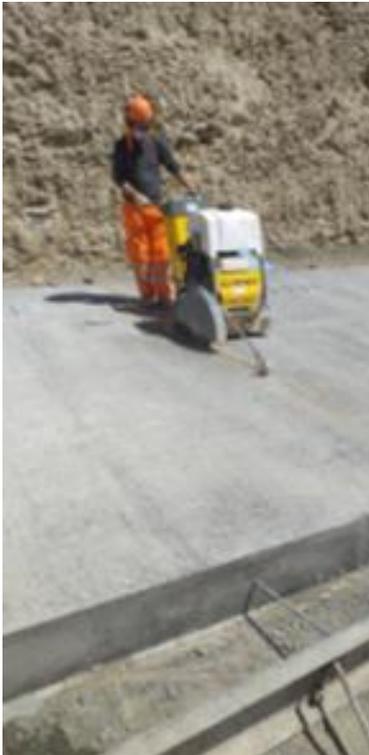
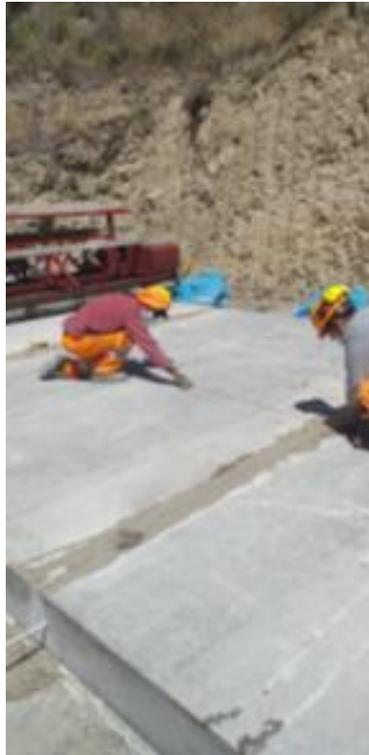
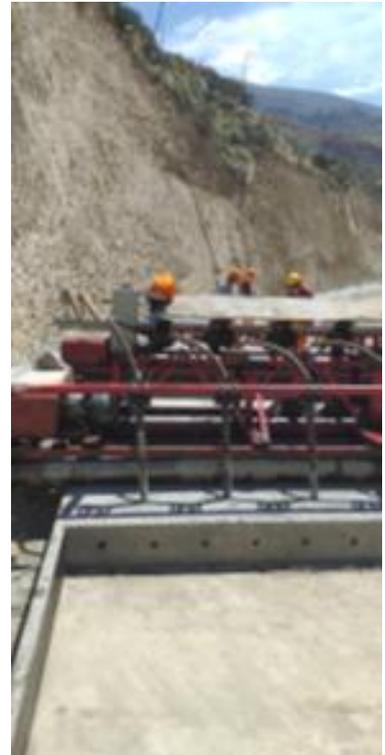
**PROGRESIVA KM. 225+080 A KM. 225+180  
500,0 PAVIMENTOS DE CONCRETO HIDRAULICO  
501.B PAVIMENTO DE CONCRETO HIDRAULICO S'S= 45 KG/CM2 (MANUAL )**

**En las progresivas Km. 225+080 a Km. 225+180 se verifica la realización ( lado izquierdo de la vía ) de la construcción manual de bases de concreto hidráulico. Se utilizo equipo menor, trabajaron: 1 capataz, 15 obreros, 2 vigía**

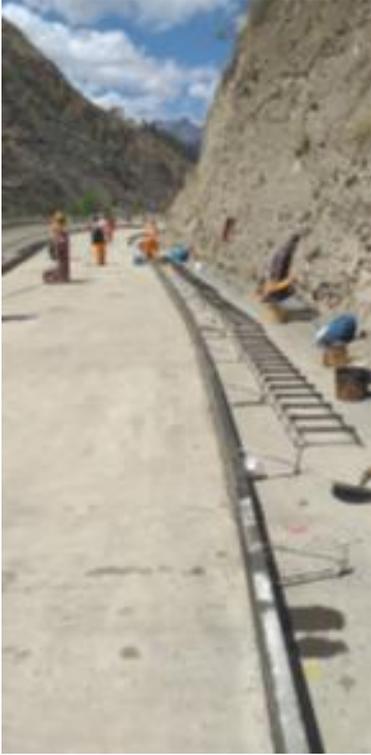
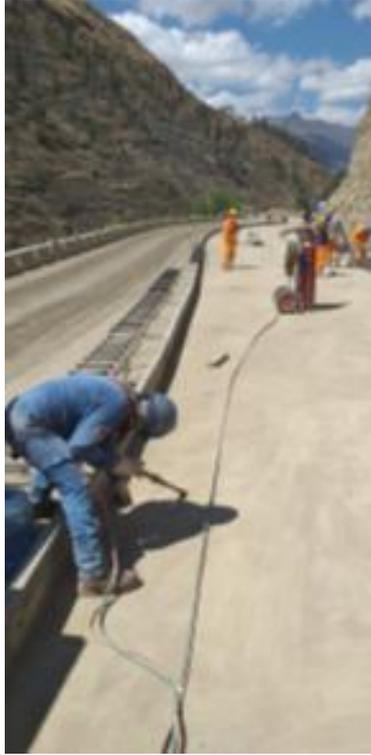
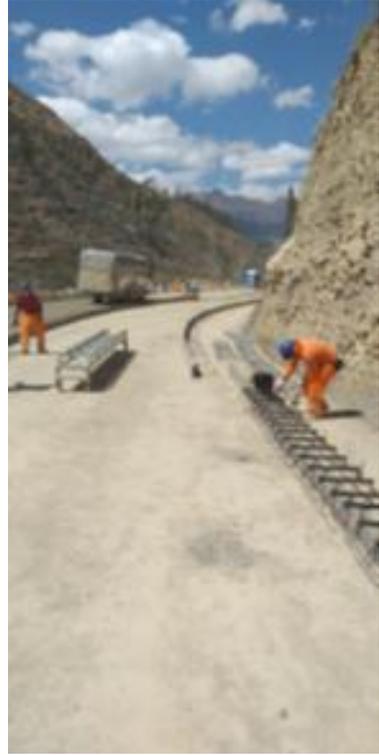
**Actividades:**  
PROGRESIVA KM. 225+080 A KM. 225+000  
500,0 PAVIMENTOS DE CONCRETO HIDRAULICO  
501.B PAVIMENTO DE CONCRETO HIDRAULICO S'S= 45 KG/CM2 (MANUAL )  
612,C ENCOFRADO Y DESENCOFRADO PARA PAVIMENTOS

**CDescripcion** \_\_\_\_\_ :  
En las progresivas Km. 225+080 a Km. 225+000 se realiza el encofrado del (lado izquierdo de la vía, para la construcción manual de pavimentos de concreto hidráulico. Se utiliza equipo menor, trabajaron: 1 capataz, 8 obreros, 2 vigía

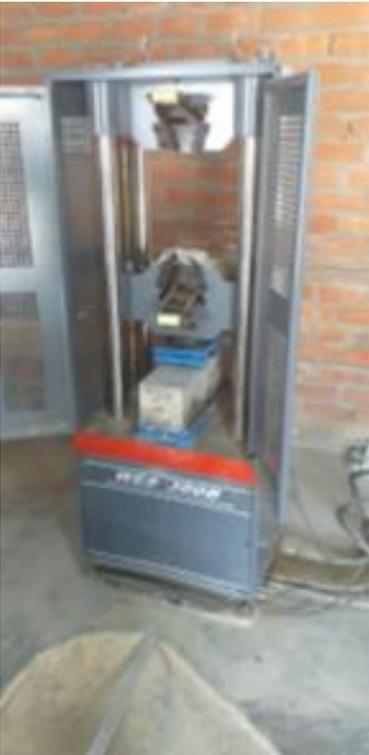
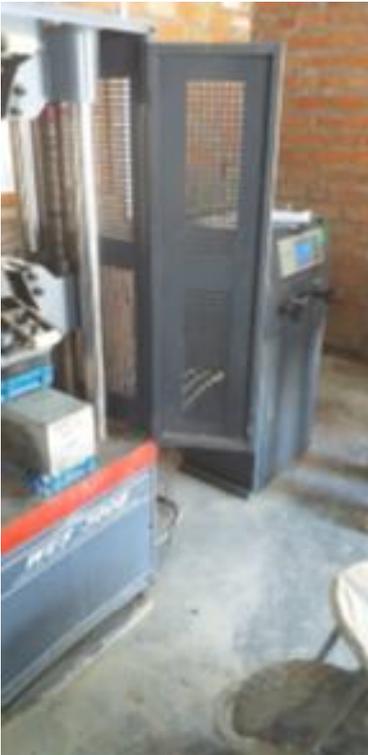
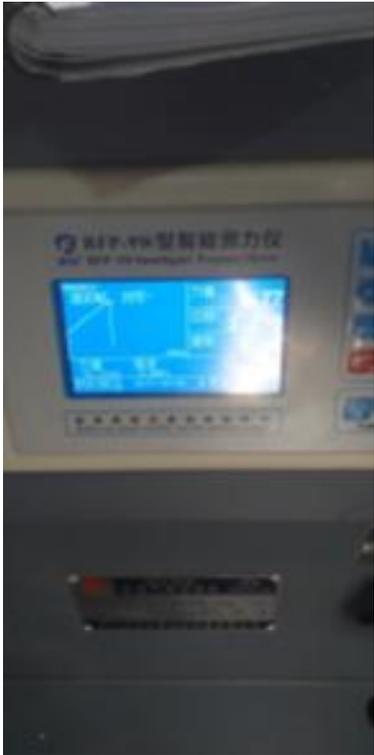
**Actividades:**  
PROGRESIVA KM. 219+650  
VISITA DE MONITOREO AL CAMPAMENTO DEL CONTRATISTA: LABORATORIO DE SUELOS Y PAVIMENTO

**CDescripcion** \_\_\_\_\_:  
En la progresiva Km. 219+650 se realiza visita de monitoreo al campamento de la contratista, se visita el laboratorio de suelos y pavimentos donde se realiza un ensayo de rotura de un prisma rectangular de concreto . muestra de pavimento de concreto realizado manualmente en la progresiva KM. 227+086 a Km. 227+ 036 a los 28 dias.

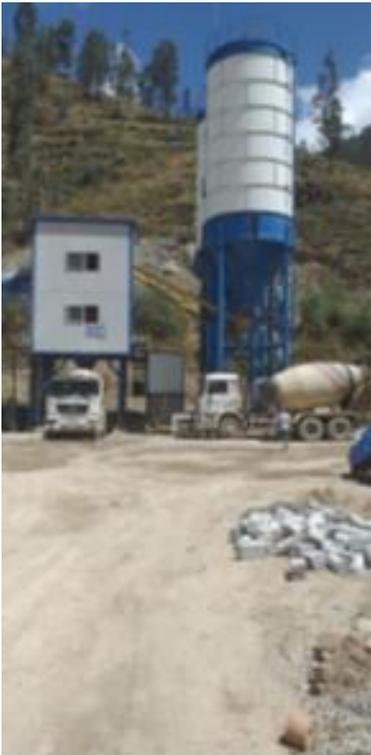
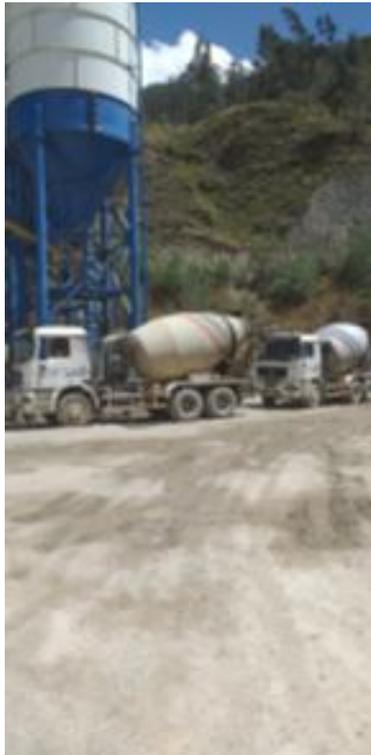
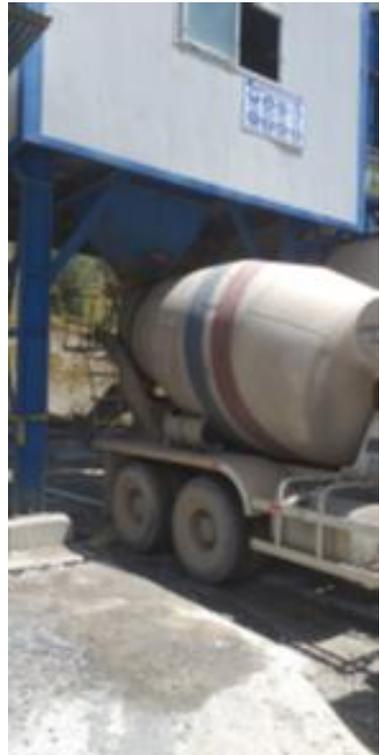
**Actividades:**  
PROGRESIVA KM. 219+650  
VISITA DE MONITOREO AL CAMPAMENTO DE LA CONTRATISTA: PLANTA DE CONCRETO No. 2  
700.0 TRANSPORTES  
700.E TRANSPORTE DE CONCRETO HIDRAULICO ( CON MIXER ) PARA DIST<= 1 KM.  
700.F TRANSPORTE DE CONCRETO HIDRAULICO ( CON MIXER) PARA DIST> 1 KM.

**CDescripcion\_\_\_\_\_:**  
En la progresiva Km. 219+650 Se realiza visita de monitoreo al campamento de la Contratista donde se ubica la planta de concreto No. 2 donde se realiza el llenado de 4 mixer con mezcla de concreto hidráulico para la construcción de pavimentos. trabajan: 4 choferes.

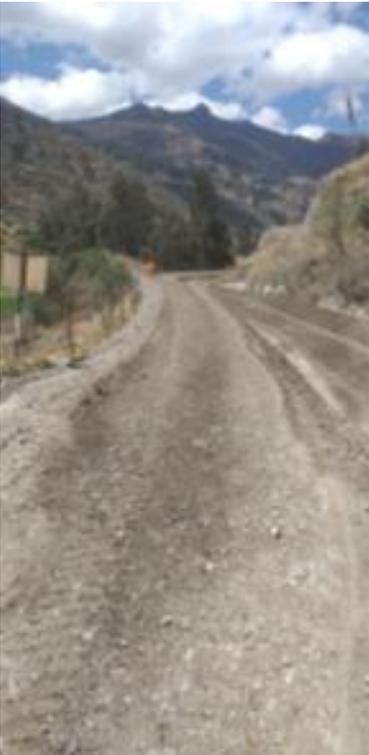
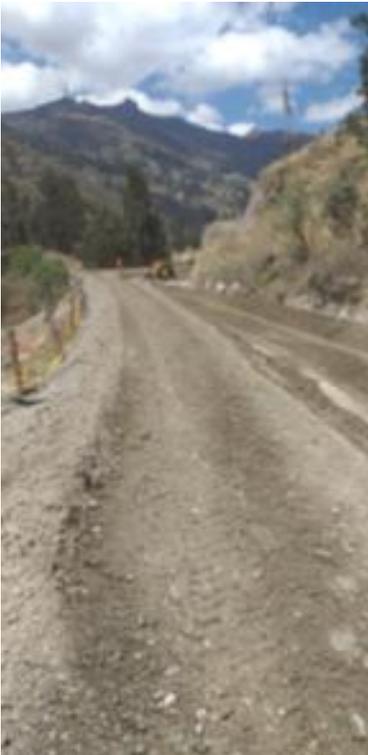
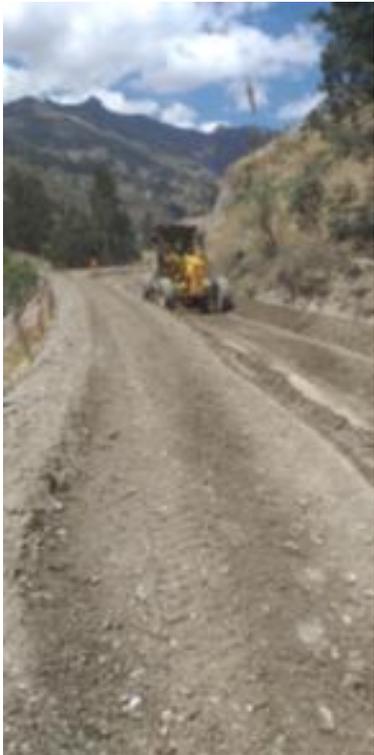
**Actividades:**  
PROGRESIVA KM. 219+300 A KM. 219+500  
300.0 SUB BASES Y BASES  
303.A SUB BASE GRANULAR:

**CDescripcion** \_\_\_\_\_:  
En la progresiva Km. 219+300 al Km. 219+ 500 se realiza la construcción de sub base granular, se utiliza : 1 motoniveladora, 1 compactadora de rodillo, 1 camión cisterna, trabajan: 1 capataz, 2 operadores, 1 chofer de cisterna, 2 obreros, 2 vigías.

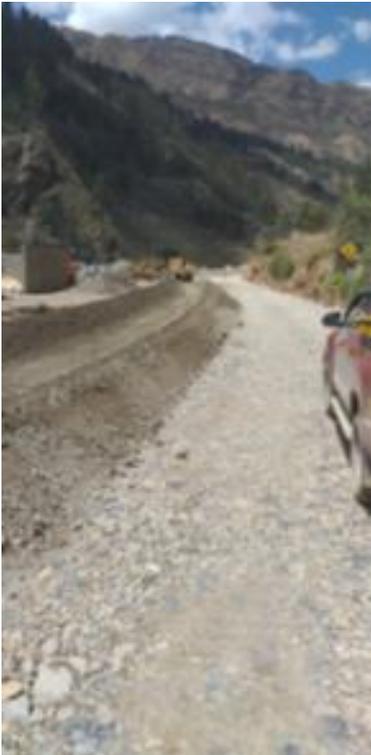
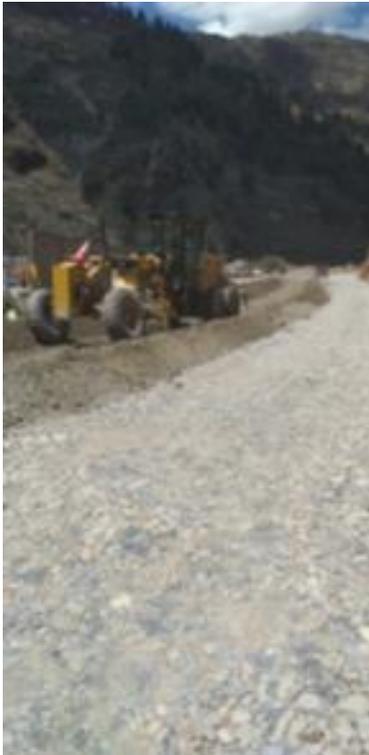
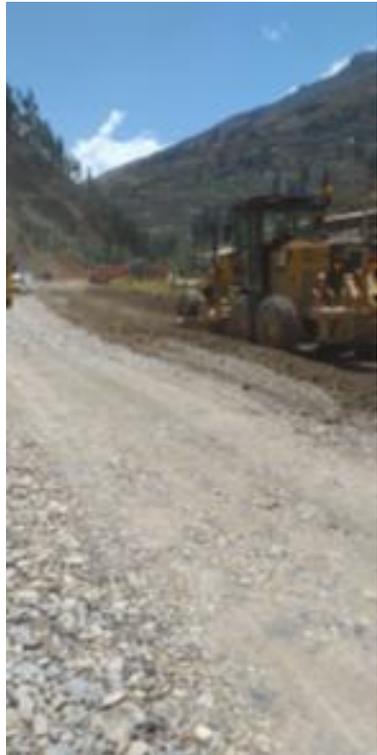
**Actividades:**  
PROGRESIVA KM. 216+950 AL KM. 217+000  
200.0 MOVIMIENTO DE TIERRAS  
220.B MEJORAMIENTO DE LA SUBRASANTE CON MATERIAL DE CANTERA

**CDescripcion** \_\_\_\_\_:  
En la progresiva KM. 216+950 AL KM. 217+000 se realiza el mejoramiento del lado izquierdo de la via a una profundidad de 0.50 m . Se utiliza una excavadora de oruga, una motoniveladora. Trabajan: 1 capataz, 2 operadores, 2 vigías

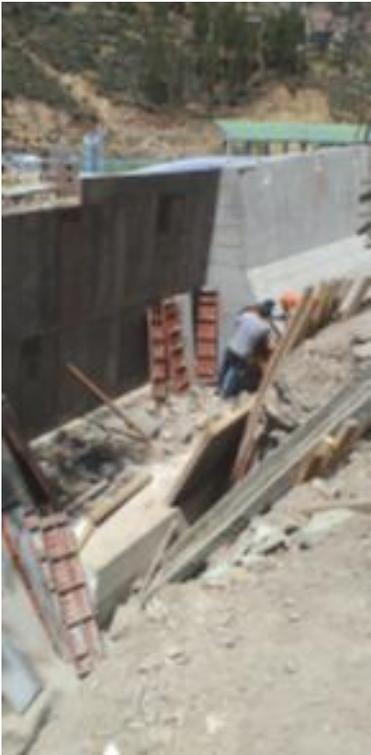
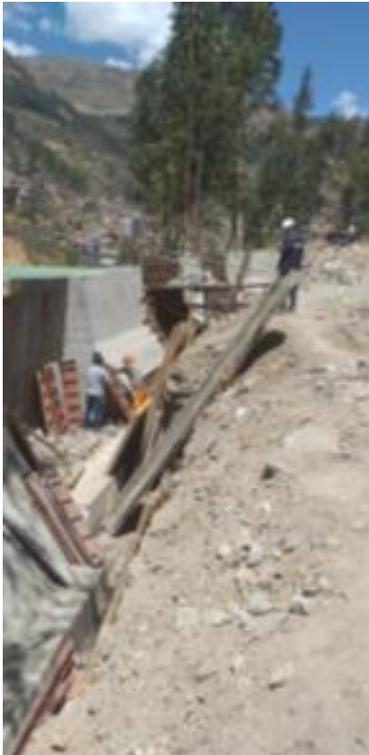
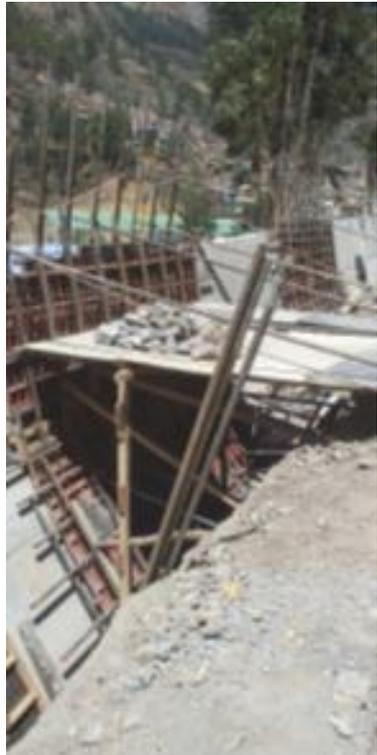
**Actividades:**  
PROGRESIVA KM. 215+349 A KM. 215+400  
600.0 OBRAS DE ARTE Y DRENAJE  
612.A ENCOFRADO Y DESENCOFRADO PARA OBRAS DE ARTE

**CDescripcion** \_\_\_\_\_:  
En la progresiva KM. 215+349 A KM. 215+400 se realiza el encofrado para la construcción de muro ciclópeo, Se utiliza herramientas menores, trabajan: 1 capataz, 6 obreros.
