MINISTERIO DE TRANSPORTES Y COMUNICACIONES

## BITACORA ELECTRÓNICA DE OBRA

<b>Confirma Bitacora:</b> Si	<b>Nro Informe:</b> 191	<b>Fecha Informe:</b> 21-09-2021	<b>Nombre De La Obra:</b> Carretera Chuquicara-Puente Quiroz – Tauca-Cabana-Huandoval-Pallasca, Tramo: Tauca- Pallasca	<b>Personal Encargado:</b> NATALY SUSI CABALLON PAUCAR
---------------------------------	----------------------------	-------------------------------------	---	---

INFORME DIARIO N°191-2021-MNT. TAUCA-PALLASCA/NSCP

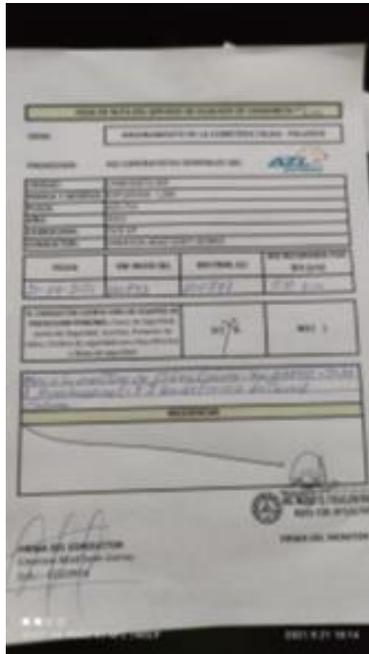
**Foto2:**

**Actividades:**  
 CONTROL DEL KILOMETRAJE DE LA CAMIONETA.

**CDescripcion\_\_\_\_\_:**  
 CONTROL DEL KILOMETRAJE DE LA CAMIONETA PARA LOS TRABAJOS DE MONITOREO.

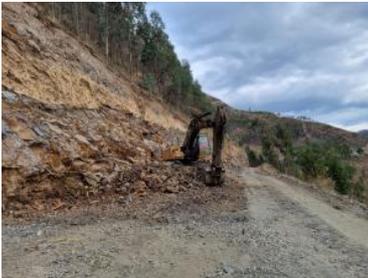
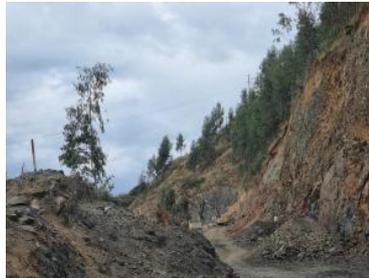
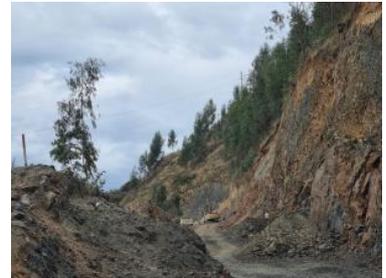
CORTE DE PLATAFORMA DE VÍA, PERFILADO DE TALUD Y ELIMINACIÓN EN EL  
KM 27+420 - KM 27+440.

MO: 1 CAPATAZ, 1 OFICIAL, 2 VIGÍAS, 3 OPERADORES, 1  
INGENIEROENCARGADO DEL FRENTE.  
EM: 1 EXCAVADORA SOBRE ORUGA, 2 VOLQUETES.  
- SUB CONTRATA "ENTREVÍAS"

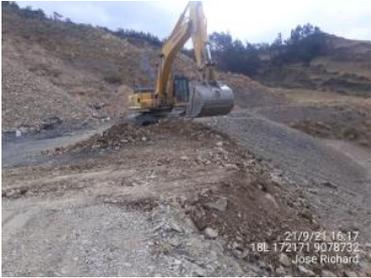
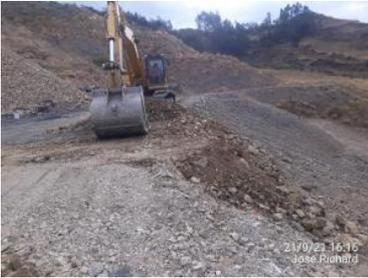
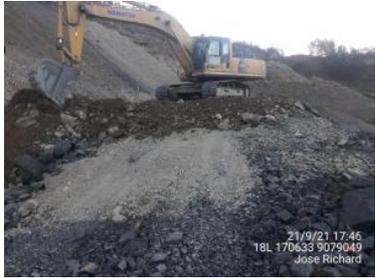
**Actividades:**  
CONFORMACIÓN DE BANQUETA Y PLATAFORMA EN DME N° 11 LI UBICADO EN EL KM 30+460.

**CDescripcion\_\_\_\_\_:**  
MO: 1 CAPATAZ, 1 PERSONAL DE PISO, 2 VIGÍAS, 1 OPERADOR.  
EM: 1 EXCAVADORA SOBRE ORUGA.
