BITACORA ELECTRÓNICA DE OBRA

Confirma Bitacora: Si
Nro Informe: 204
Fecha Informe: 11-09-2021
Nombre De La Obra: Carretera Oyon - Ambo, Tramo I: Oyon - Desvío Cerro de Pasco
Personal Encargado: LUZMILA GUERRA MOTTA

Asunto:
MEJORAMIENTO DE LA CARRETERA OYON - AMBO TRAMO 1: OYON DV. CERRO DE PASCO

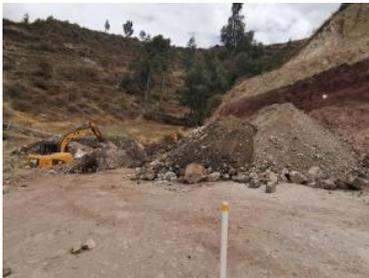
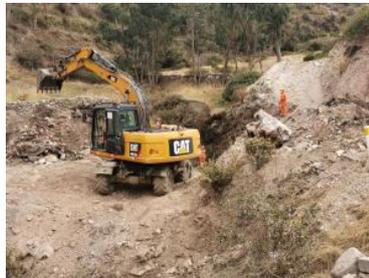
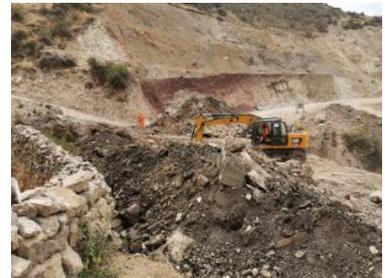
600.0OBRAS DE ARTE Y DRENAJE
601.AExcavación no clasificada para estructuras
Progresiva: Km 137+992 RAMAL - ALCANTARILLA MCA 3.00X2.00 m.

1 Personal aproximado verificado en campo: 1 Oficial y 1 Ayudante
Equipos aproximados verificados en campo: 1 Excavadora sobre neumáticos

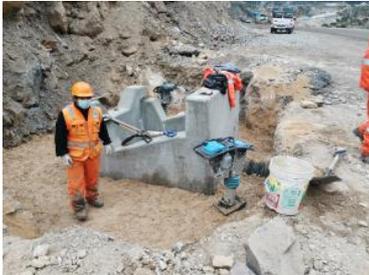
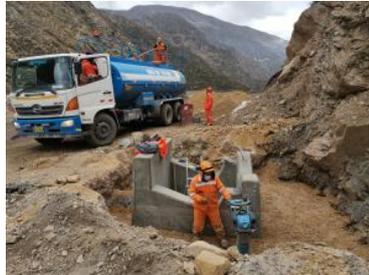
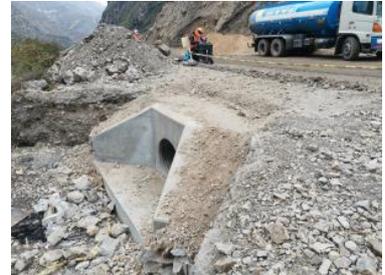
Progresiva: km 141+972 – Alcantarilla tipo TMC.

Personal aproximado verificado en campo: 1 Oficial, 2 Ayudante y 2 Vigía. Además de 1 Técnico de Control de Calidad

Equipos aproximados verificados en campo: 2 vibro pisón.

Actividades verificadas por personal profesional, técnico y auxiliar del CVA y personal técnico y auxiliar del CSO. Se sugirió el control adecuado de los procesos constructivos por parte del CSO, a fin de garantizar la calidad y durabilidad de la obra. Así como el cumplimiento de los protocolos de seguridad y salud en el trabajo para las actividades en proceso y la adecuada disposición de residuos a fin de su posterior transporte.

El material para relleno fue previamente transportado de la cantera Bella Luz – km 141+100

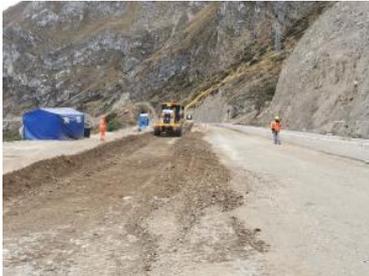
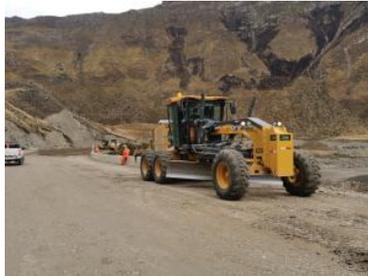
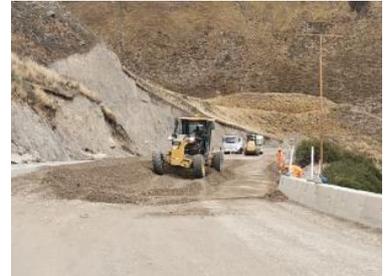
Progresiva: km 149+500 al km 149+640

Personal aproximado verificado en campo: 1 Capataz, 3 Operario, 3 Oficial, 6 Ayudante y 3 Vigía. Además de un equipo de Topografía conformado por 1 Topógrafo y 4 Ayudantes.

Equipos aproximados verificados en campo: 2 Motoniveladora, 2 Rodillo, 1 Camión Cisterna de Agua. 1 Excavadora sobre oruga y 4 Volquetes con sus respectivos operadores

Actividades verificadas por personal Profesional, Técnico y Auxiliar del CVA y por personal Técnico y Auxiliar del CSO. Se sugirió el control adecuado de los procesos constructivos por parte del CSO, a fin de garantizar la calidad y durabilidad de la obra. Así como el cumplimiento de los protocolos de seguridad y salud en el trabajo para la actividad y la adecuada disposición de residuos a fin de su posterior transporte

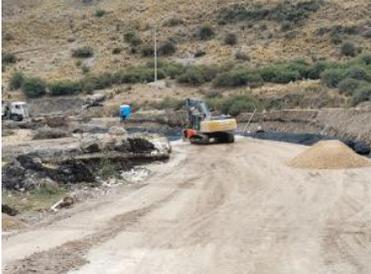
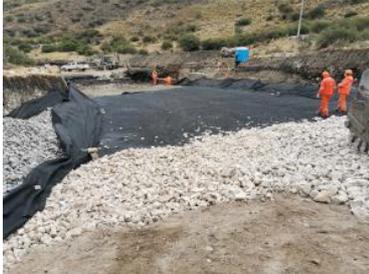
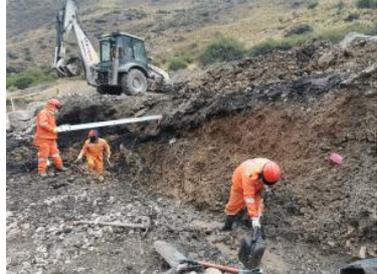
Progresiva: km 142+420 al km 142+760

4 Personal aproximado verificado en campo: 1 Capataz, 1 Operario, 2 Oficial, 2 Ayudante y 2 Vigía.
Equipos aproximados verificados en campo: 1 Excavadora Sobre Oruga con operador.
Actividades verificadas por personal Profesional, Técnico y Auxiliar del CVA y del CSO. Se sugirió el control adecuado de los procesos constructivos por parte del CSO, a fin de garantizar la calidad y durabilidad de la obra. Así como el cumplimiento de los protocolos de seguridad y salud en el trabajo y la adecuada disposición de residuos a fin de su posterior transporte, de forma tal de evitar riesgos de incidentes y/o accidentes en obra y/o posible afectación medio Ambiental.
El frente de trabajo cuenta con tacho para disposición temporal de residuos, así como baño químico con lavamanos que cuenta con dispensador de jabón y agua.

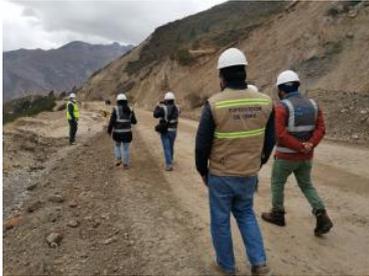
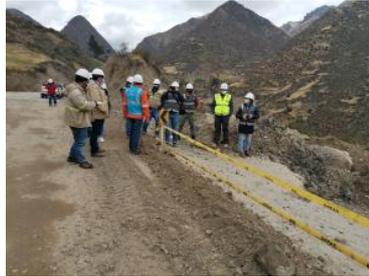
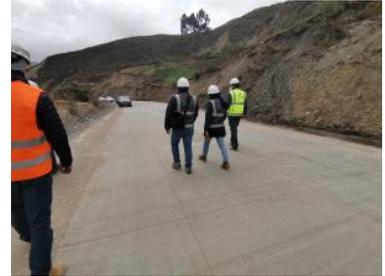
INSPECCION VISUAL DEL PROYECTO
Km 134+977 al km 181+020

Con la participación de la JRD, representantes del CVA, CSO y PVN se realizo la visita al ámbito donde se viene ejecutando el proyecto. Mostrándose preferentemente en el recorrido los sectores mencionados en la primera reunión presencial.
