BITACORA ELECTRÓNICA DE OBRA

REGISTRO DE LA BITACORA Y FOTO DEL CUADERNO DE OBRA

Confirma Bitacora: Si	Nro Informe: 149	Fecha Informe: 22-09-2021	Nombre De La Obra: Carretera Oyon- Ambo, Tramo II: Dv. Cerro de Pasco- Dv. Chacayan	Personal Encargado: BORIS WALTER AYLLÓN CARCELÉN
---------------------------------	----------------------------	-------------------------------------	---	---

OBRA: MEJORAMIENTO DE LA CARRETERA OYON - AMBO TRAMO 2 DESVIO CERRO DE PASCO DESVIO CHACAYAN

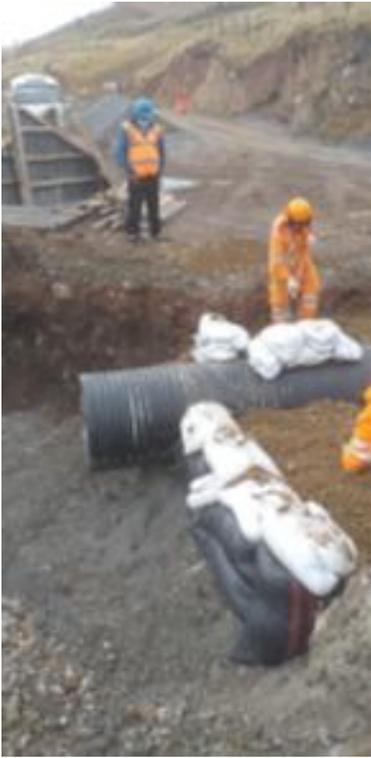
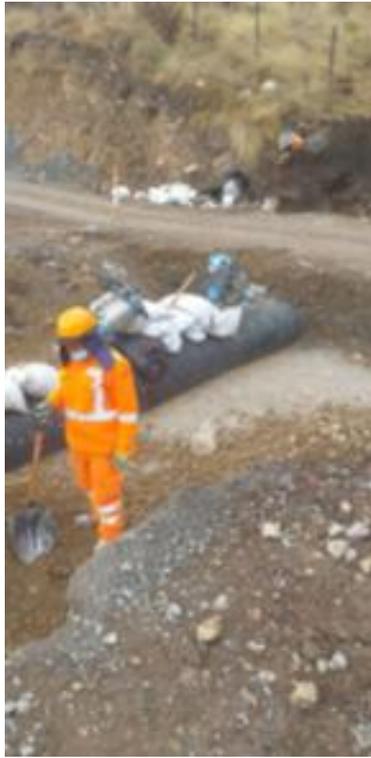
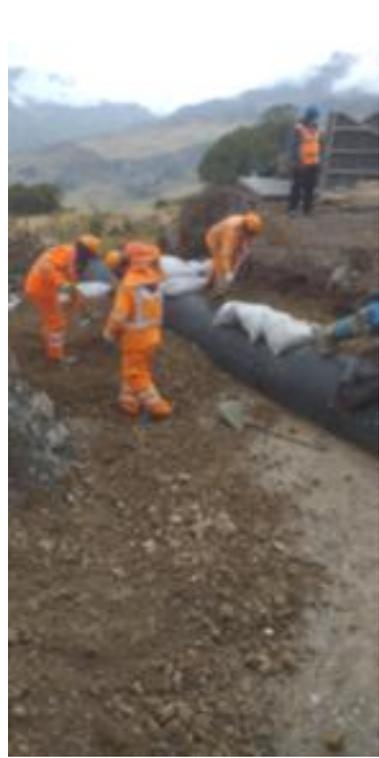
Actividades:
PROGRESIVA KM. 196+670
600.0 OBRAS DE ARTE Y DRENAJE
605.A RELLENO PARA ESTRUCTURA
622.B TUBERIA CORRUGADA DE ACERO GALVANIZADO CIRCULAR DE D=0.90 M.

CDescripcion _____:
En la progresiva KM. 196+670 se verifica la colocación de tubería TMC de D= 0,90 y se realiza el relleno de la misma. Se utiliza una retroexcavadora, 3 vibro apisonadores y herramientas menores. trabajan: 1 capataz, 4 obreros, 1 operador. 2 vigías.

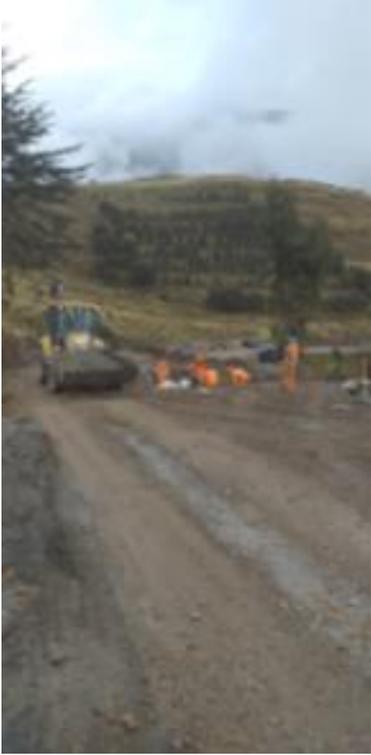
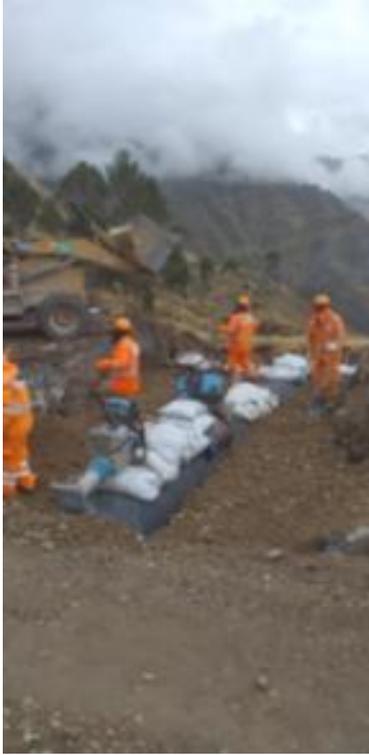
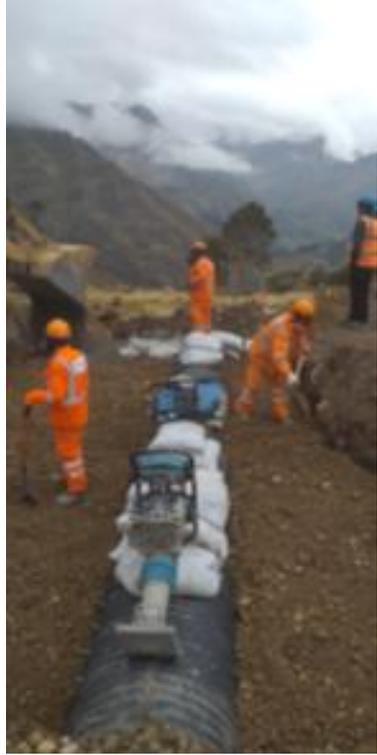
Actividades:
PROGRESIVA KM. 196+670
600.0 OBRAS DE ARTE Y DRENAJE
605.A RELLENO PARA ESTRUCTURA
622.B TUBERIA CORRUGADA DE ACERO GALVANIZADO CIRCULAR DE D=0.90 M.

CDescripcion _____:
En la progresiva KM. 196+670 se verifica la colocación de tubería TMC de D= 0,90 y se realiza el relleno de la misma. Se utiliza una retroexcavadora, 3 vibro apisonadores y herramientas menores. trabajan: 1 capataz, 4 obreros, 1 operador. 2 vigías.

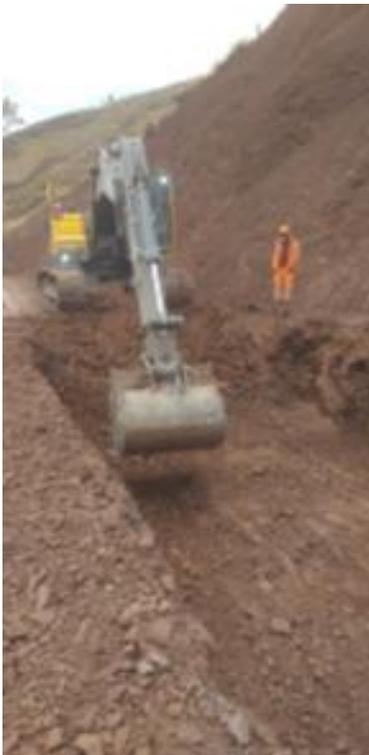
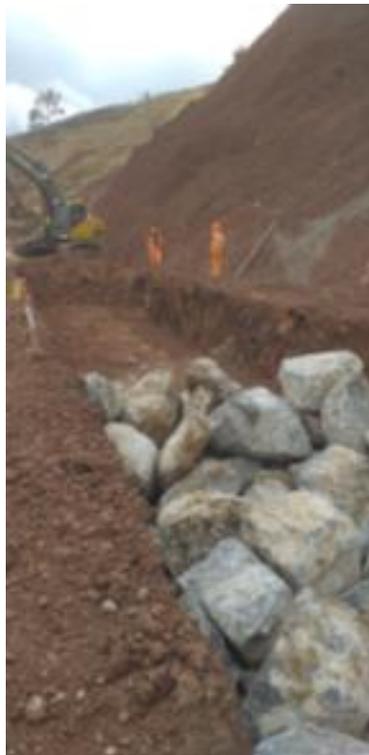
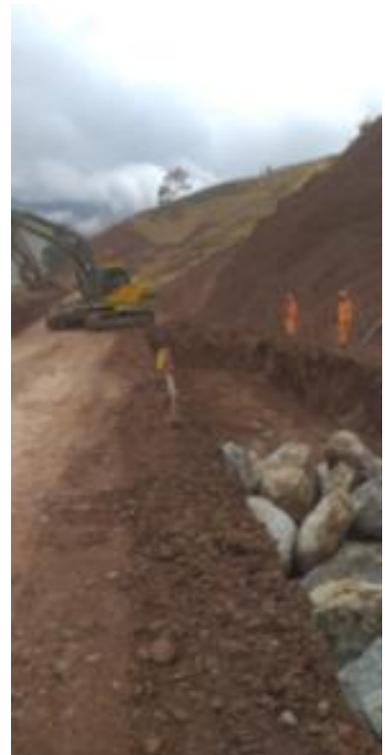
PROGRESIVA KM. 195+700 a 195+750
200.0 MOVIMIENTO DE TIERRAS
220.B MEJORAMIENTO DE LA SUBRASANTE CON MATERIAL DE CANTERA

En la progresiva KM. 195+700 a km. 195+750 se realiza el mejoramiento del lado derecho de la via a una profundidad de 1 m . Se utiliza una excavadora de oruga, 2 volquetes. Trabajan: 1 capataz, 1 operador, 2 choferes, 2 vigías

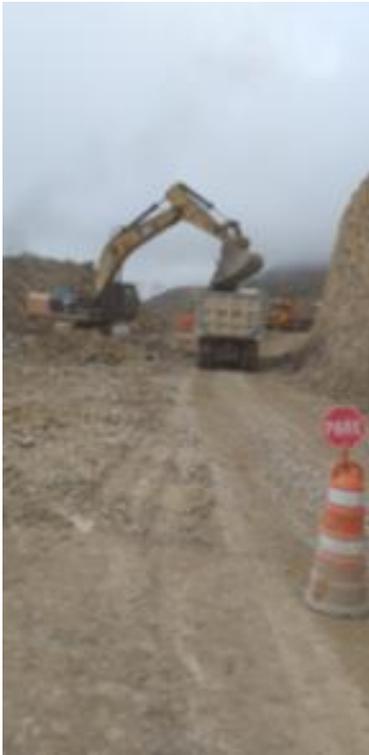
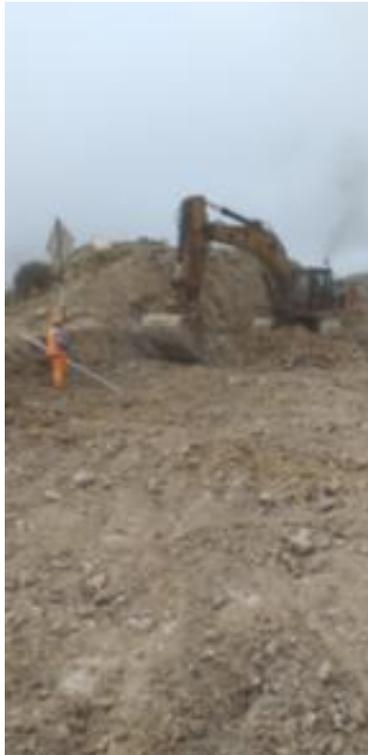
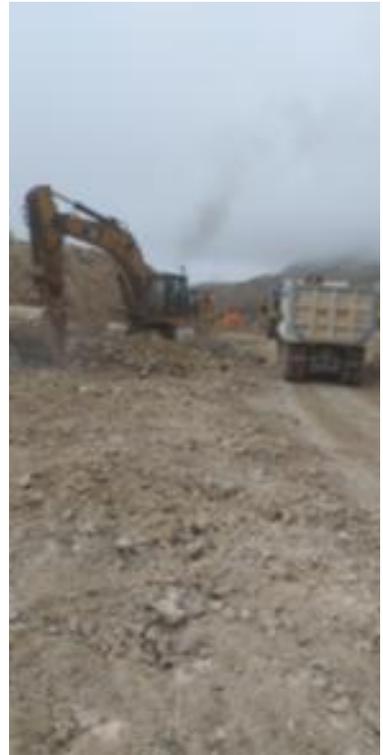
Actividades:
PROGRESIVA KM. 193+220
200.0 MOVIMIENTO DE TIERRAS
205.A EXCAVACION EN EXPLANACIONES EN MATERIAL COMUN

CDescripcion_____:
En la progresiva Km. 193+220 se realiza el corte de explanaciones en material común , se utiliza una excavadora de oruga y se carga en 5 volquetes. trabajan: 1 capataz, 1 operador, 5 choferes, 2 vigías.

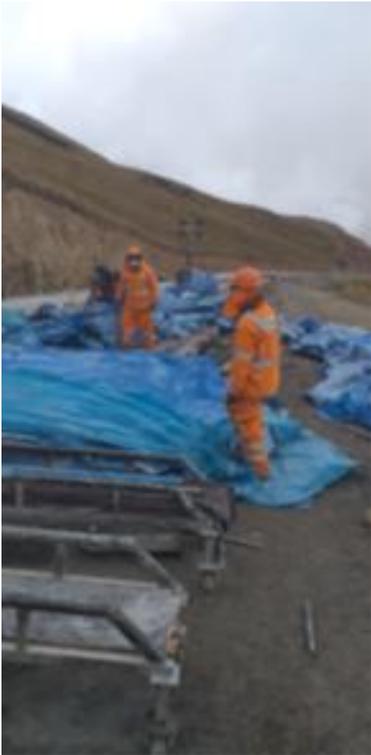
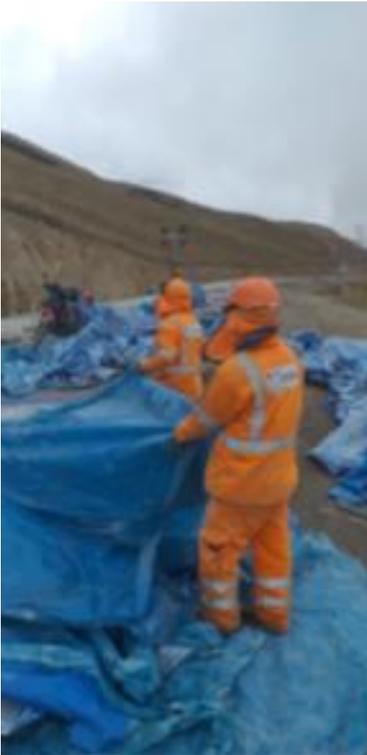
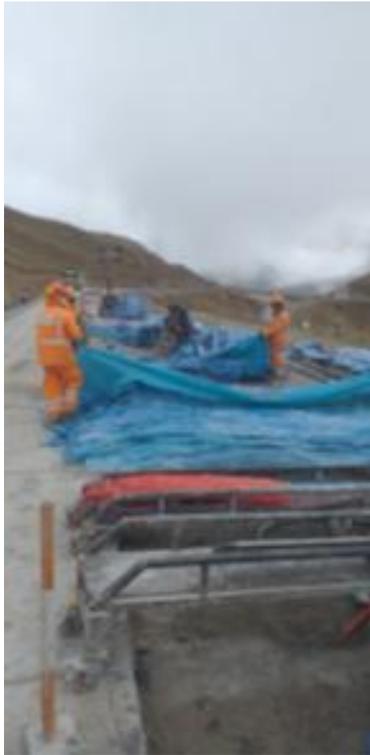
Actividades:
PROGRESIVA KM. 191+310
500.0 PAVIMENTOS DE CONCRETO HIDRAULICO
501.A PAVIMENTO DE CONCRETO HIDRAULICO S'S= 45 KG/CM2 (PAVIMENTADORA)

CDescripcion _____:
En la progresiva KM. 191+310 Se verifica la ejecución de pavimentación en este sector (en el lado derecho) . hoy se utilizara la pavimentadora en el lado izquierdo de la vía. se espera la mejora del clima para iniciar actividades. Se utilizara una pavimentadora, una retroexcavadora , un camión cisterna, 4 volquetes , trabajan: 1 capataz, 4 operadores de pavimentadora, 1 operador de retroexcavadora, 1 chofer de cisterna, 15 obreros. 2 vigías

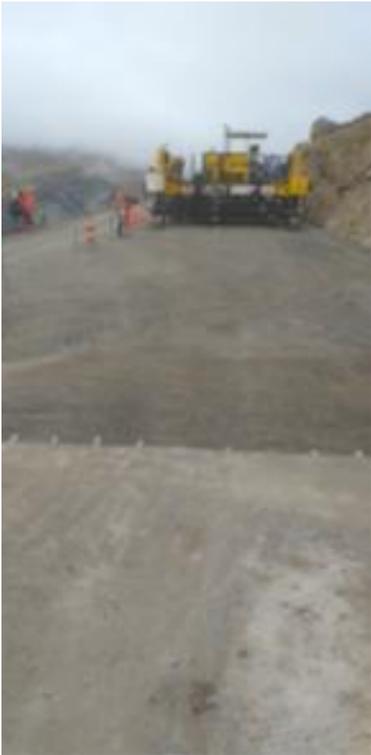
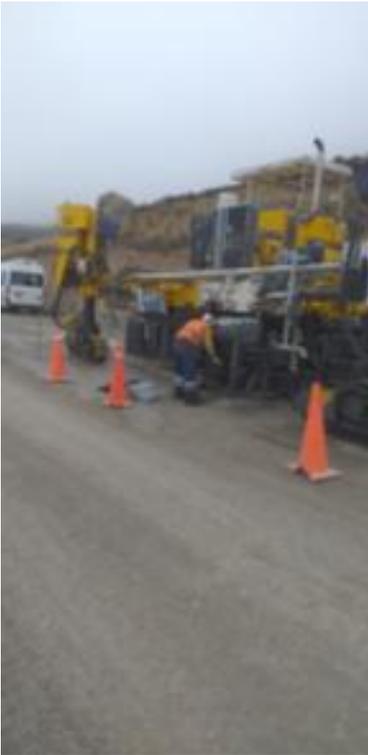
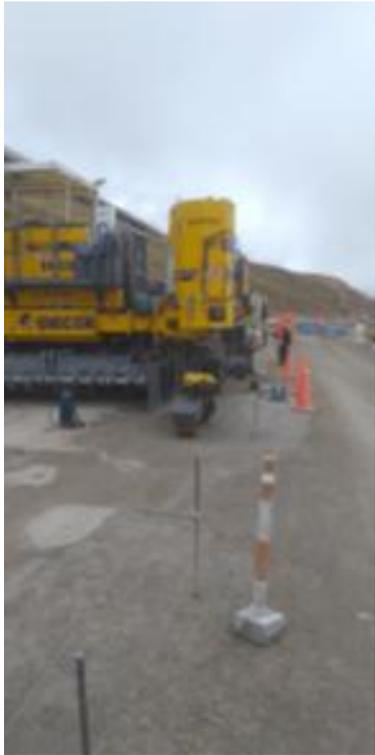
Actividades:
PROGRESIVA KM. 191+255
500.0 PAVIMENTOS DE CONCRETO HIDRAULICO
501.A PAVIMENTO DE CONCRETO HIDRAULICO S'S= 45 KG/CM2 (PAVIMENTADORA)

CDescripcion _____:
En la progresiva KM. 191+255 Se ha ubicado la pavimentadora en el lado izquierdo de la vía, se realiza actividades de limpieza y colocación de guías para avanzar en forma regresiva . se espera que mejore el clima para iniciar actividades de vaciado. Se utilizara una pavimentadora, una retroexcavadora , un camión cisterna, 4 volquetes , trabajan: 1 capataz, 4 operadores de pavimentadora, 1 operador de retroexcavadora, 1 chofer de cisterna, 15 obreros. 2 vigías

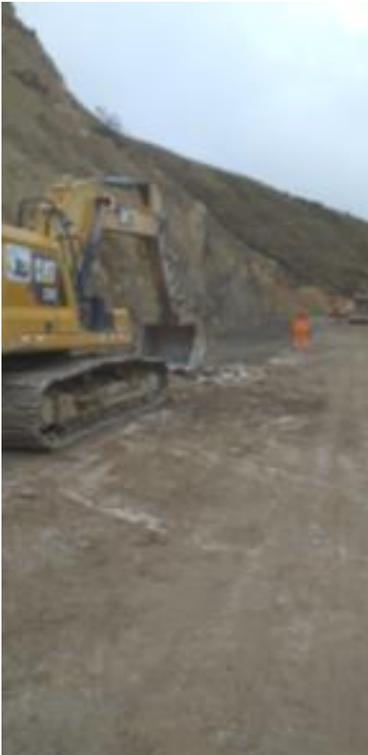
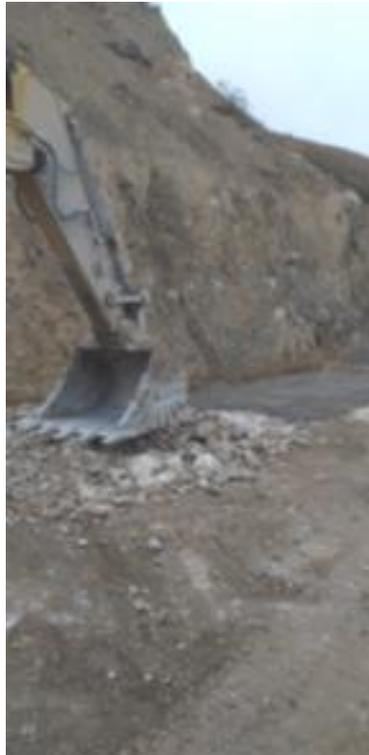
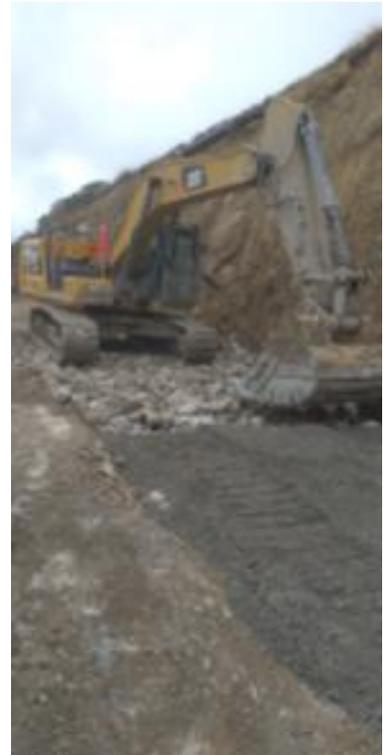
PROGRESIVA KM. 190+000 A KM. 190+020

En la progresiva Km. 190+000 a Km. 190+020 se realiza el mejoramiento del lado izquierdo de la vía. Se utiliza una excavadora de oruga. Trabajan 1 capataz, 1 operador, 2 obreros, 2 vigías.

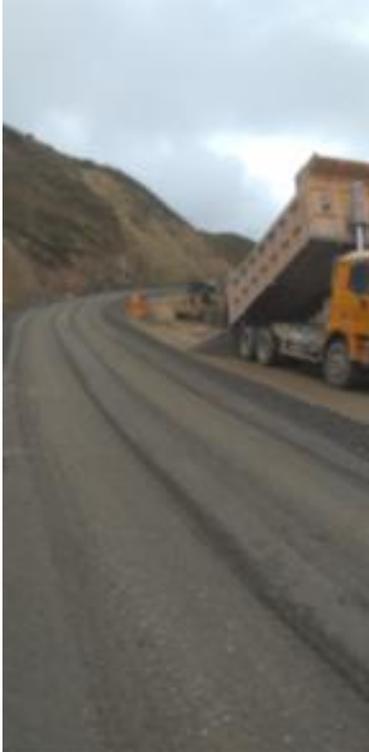
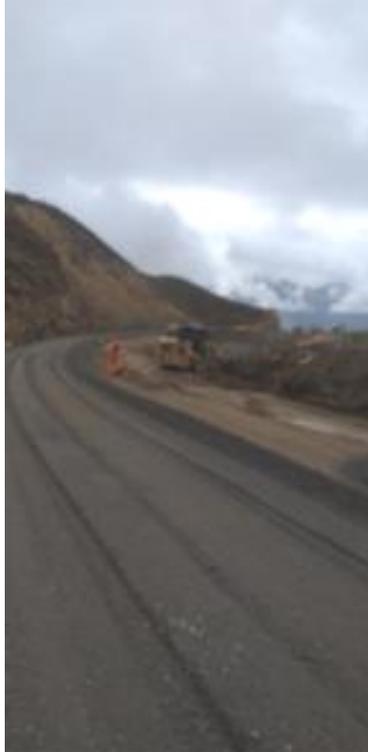
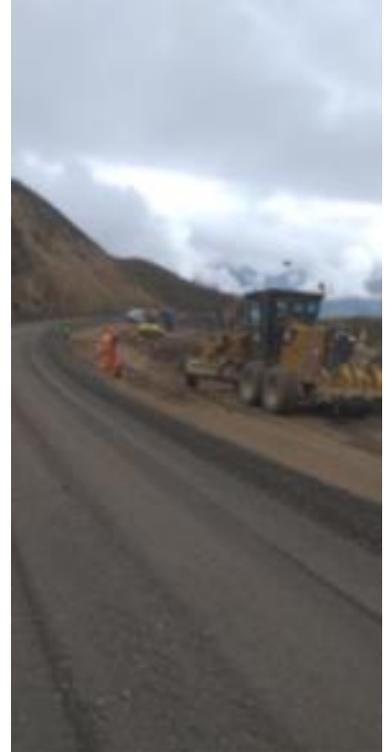
Actividades:
PROGRESIVA KM. 190+300 A KM. 190+020
300.0 SUB BASES Y BASES
303.A SUB BASE GRANULAR

CDescripcion _____:
Dentro de las progresivas KM. 190+300 a km. 190+020 se realiza la construcción de sub base granular ejecutado, se utiliza : 2 motoniveladora, 2 compactadora de rodillo, 1 camión cisterna, trabajan: 2 capataz, 4 operadores, 1 chofer de cisterna, 4 obreros, 2 técnicos de la contratista y 4 vigías

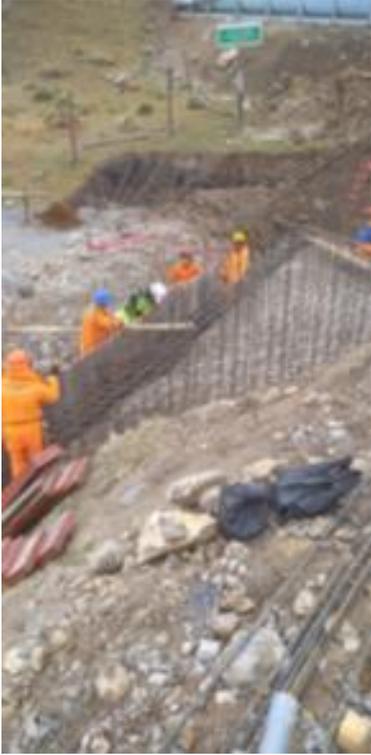
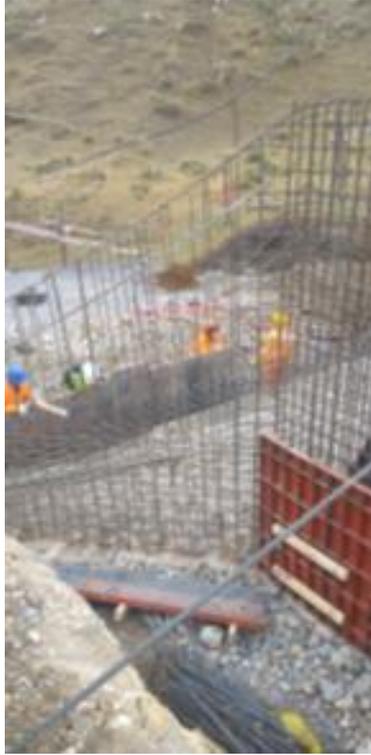
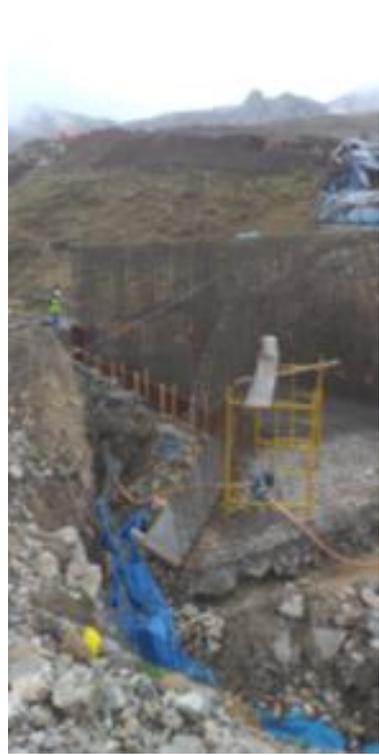
Actividades:
PROGRESIVA KM. 188+070
600.0 OBRAS DE ARTE Y DRENAJE
612.A ENCOFRADO Y DEENCOFRADO PARA OBRAS DE ARTE
615.A ACERO DE REFUERZO F'Y= 4200 KG/CM2

CDescripcion _____ :
En la progresiva KM. 188+070 se realiza la limpieza del acero de refuerzo colocado y se continua con el encofrado de la alcantarilla marco. Se utiliza herramientas menores, Trabajan; 1 capataz, 8 obreros

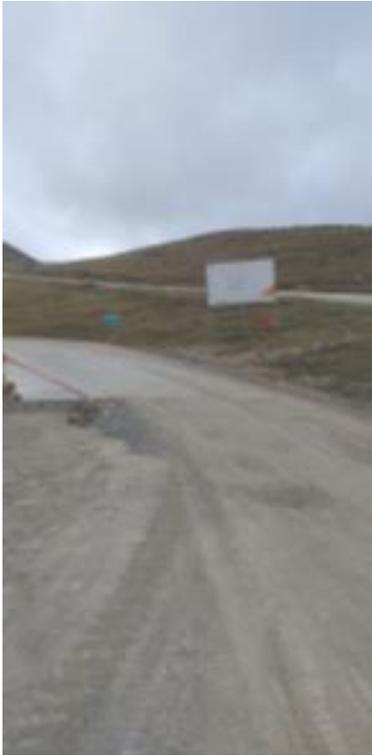
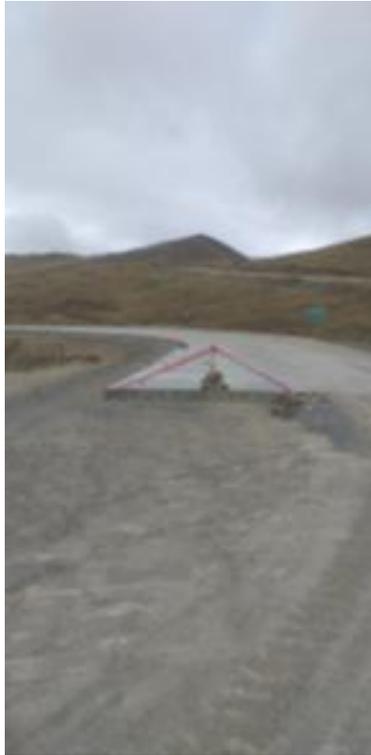
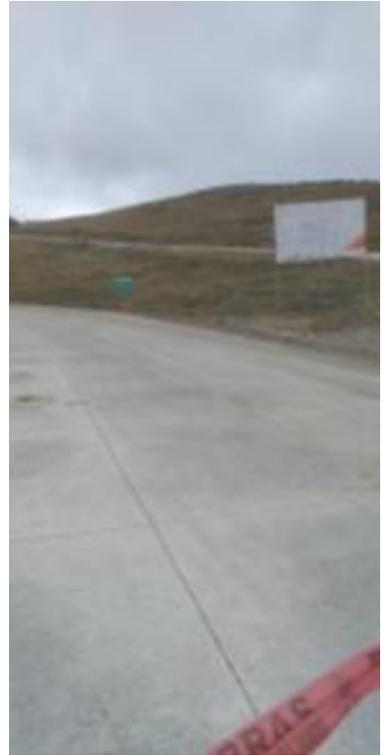
Actividades:
PROGRESIVA KM. 181+100
VISITA DE MONITOREO AL INICIO DEL TRAMO II: INICIO DEL PAVIMENTO DE CONCRETO

CDescripcion_____:
En la progresiva Km. 181+100 se realiza visita de monitoreo al inicio del pavimento de concreto hidráulico. en este sector no se realizan actividades.

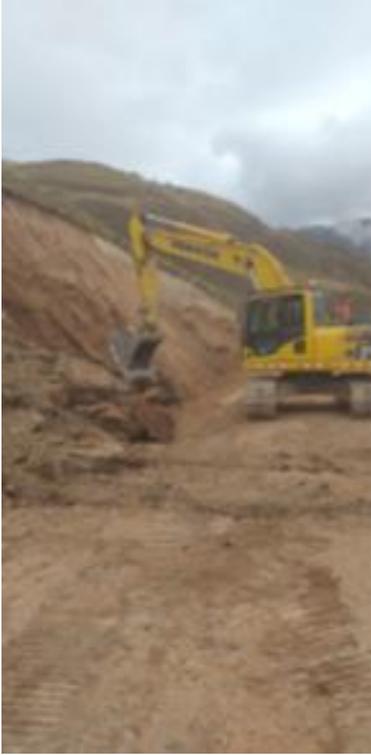
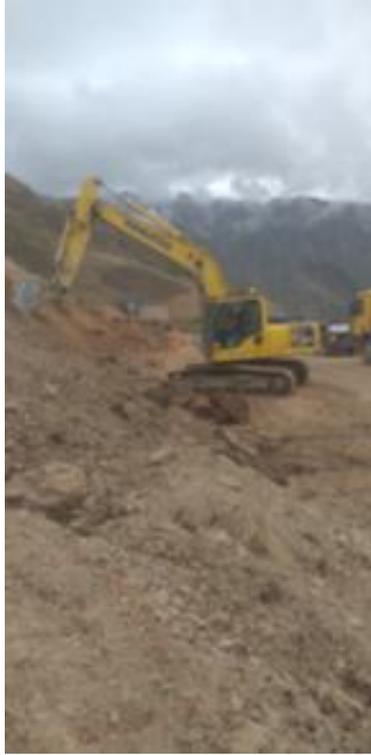
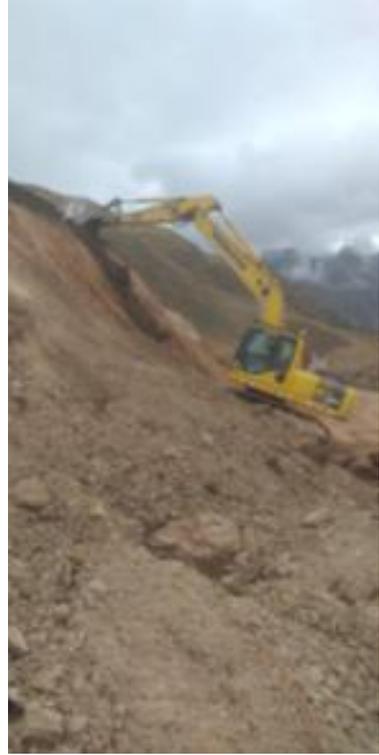
Actividades:
PROGRESIVA KM. 193+300
200.0 MOVIMIENTO DE TIERRAS
207.A PERFILADO Y COMPACTADO EN ZONAS DE CORTE
206.A REMOCION DE DERRUMBES

CDescripcion _____ :
En la progresiva 193+300 se realiza el perfilado de talud en zona donde ocurrió derrumbes, Se utiliza una excavadora de oruga, un cargador frontal y 5 volquetes. trabajan: 1 capataz, 2 operadores, 5 choferes, 2 vigías.

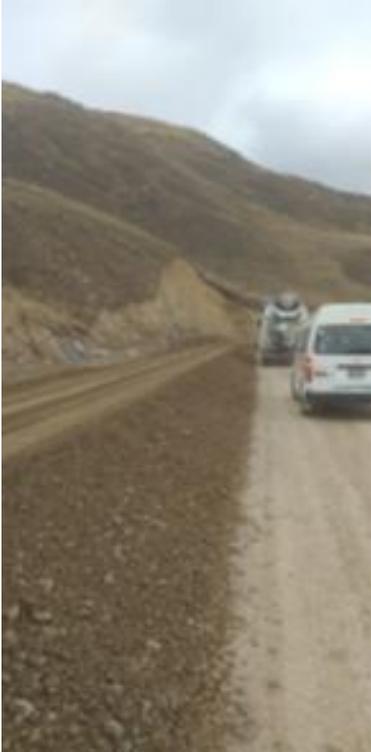
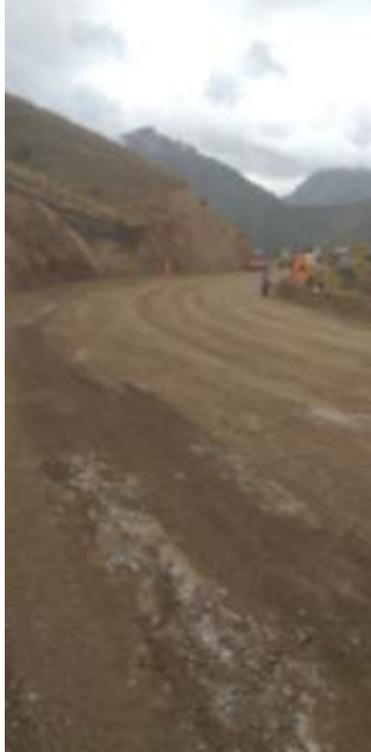
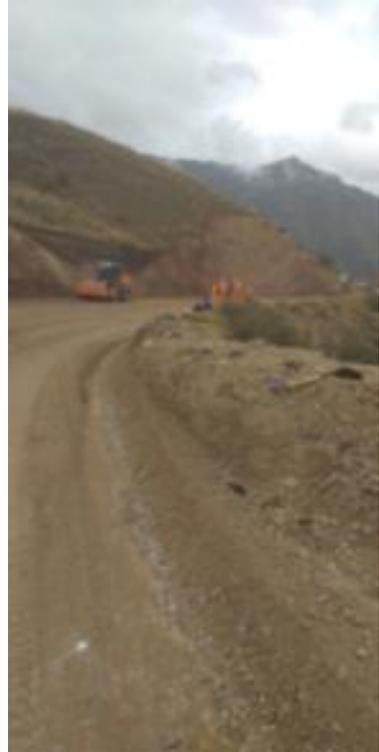
Actividades:
PROGRESIVA KM. 193+360 Y KM. 193+560
200.0 MOVIMIENTO DE TIERRAS
210.A CONFORMACION DE TERRAPLENES

CDescripcion _____:
En la progresiva Km. 193+360 a Km. 193+560 se realiza la conformación de terraplenes. Se utiliza una motoniveladora, 1 vibro compactadora, trabajan: 1 capataz, 2 operadores, 3 obreros, 2 vigías
