BITACORA ELECTRÓNICA DE OBRA

Confirma Bitacora: Si
Nro Informe: 206
Fecha Informe: 13-09-2021
Nombre De La Obra: Carretera Oyon - Ambo, Tramo I: Oyon - Desvío Cerro de Pasco
Personal Encargado: LUZMILA GUERRA MOTTA

MEJORAMIENTO DE LA CARRETERA OYON - AMBO TRAMO 1: OYON DV. CERRO DE PASCO

Panel Fotográfico de la Bitacora de Obras

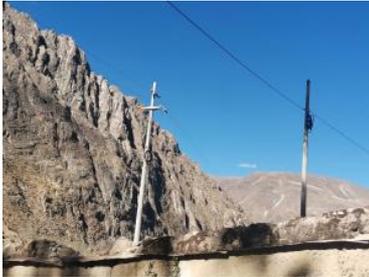
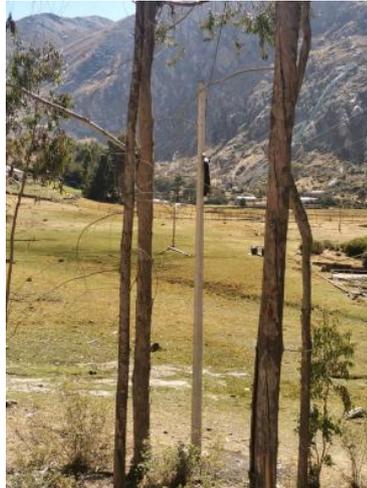
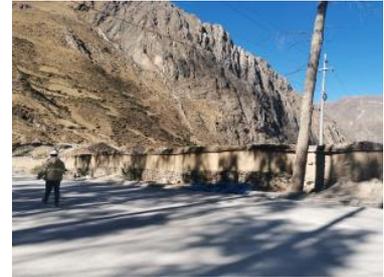
Presencia de cables de energía eléctrica y telecomunicaciones aparentemente a baja altura respecto al pavimento construido
Progresiva: Km 142+820

A los alrededores del km 142+820 aproximadamente se cuenta con postes de energía eléctrica y telecomunicaciones cuyos cables aparentemente se encuentran a baja altura, los cuales atraviesan perpendicularmente la plataforma en proceso de construcción. Hecho que está siendo verificado también por el Arq. Víctor Ernesto Alza Vásquez Especialista Técnico en Liberación de Predios del CSO a fin de las acciones necesarias.

De los Paneles Fotográficos N°s 1 y 8, se sugiere las acciones necesarias por parte del CSO y la Dirección de Derecho de Vía de PVN con la finalidad de ser el caso, de conseguir las alturas reglamentarias de los cables de energía eléctrica y/o de telecomunicaciones.

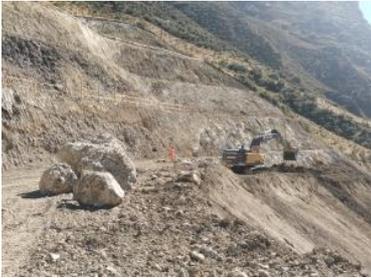
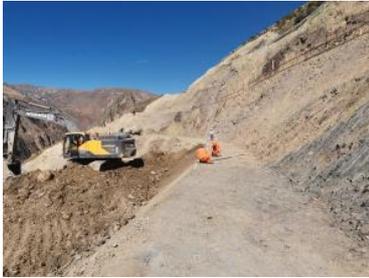
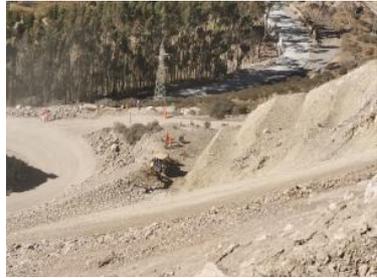
2

Progresiva: km 144+540 al km 144+660 (PAO N° 03)

Se aprecia presencia de humedad en BANQUETAS – 3 y 4, al respecto se ha tomado conocimiento que el CSO, estaría sugiriendo la ejecución de obras complementarias de drenaje a PVN.

Se realizan actividades relacionadas a excavaciones en banquetas, se sugirió el control adecuado de los procesos constructivos por parte del CSO, a fin de garantizar la calidad y durabilidad de la obra. Así como el cumplimiento de los protocolos de seguridad y salud en el trabajo y la adecuada disposición de residuos a fin de su posterior transporte, de forma tal, de evitar riesgos de incidentes y/o accidentes en obra y/o posibles afectaciones medio ambientales.

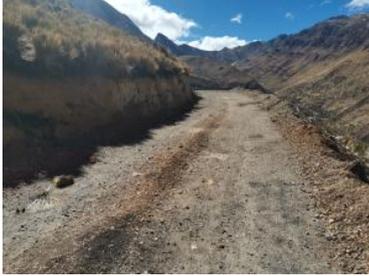
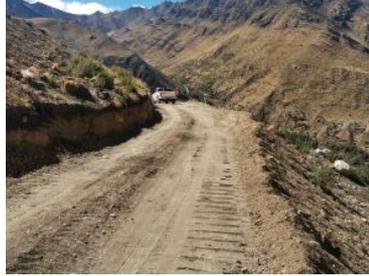
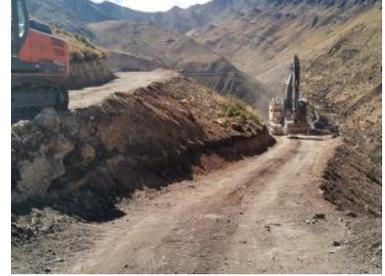
3 Al respecto, se ha realizado diversas coordinaciones:

PARALIZACIÓN DE ACTIVIDADES EN PROCESO DE EJECUCIÓN POR PARTE DE PROPIETARIO DE TERRENO
CONFLICTO SOCIAL

Las actividades relacionadas a movimiento de tierras entre el km 144+540 al km 144+660 se venían ejecutando con normalidad, hasta momentos en que la señora Bravo (en representación de la familia Muguruza Bravo - Afectado) irrumpió en el frente de trabajo, quien coordinó con el Arquitecto Víctor Alza Especialista Técnico en Liberación de Predios del CSO.

Se aprecia que la señora Bravo comunicó telefónicamente al señor Luis Enrique Muguruza con el Arquitecto Alza, en la cual el señor Muguruza le habría reclamado por la construcción de los dos accesos no autorizados en su propiedad, solicitando la comunicación escrita de la construcción de dichos accesos y refiriendo intervención policial para la suspensión de las actividades en proceso de no ser atendido con la comunicación escrita.

De la comunicación con el Afectado, el ingeniero Alza dispuso el retiro de la maquinaria del frente de trabajo.

El Afectado autorizó trabajos en su propiedad en el área establecida para las actividades de contención entre el km 144+540.00 al Km 144+660.00 (Foto N° 1), mas no así, para la ejecución de dos o más accesos ejecutados por el Contratista (Foto N° 3)

El Afectado, solicita la comunicación escrita de los trabajos realizados sin su autorización (construcción de dos accesos) y del inicio de las actividades en su propiedad, antes de posibles re conformaciones y/o reposición de talud.

Del Panel Fotográfico N° 3, se sugiere la intervención a través de las instancias correspondientes de PVN a fin de evitar mayores conflictos sociales.

Por lo que, de no arribar a acuerdos satisfactorios entre Contratista y Afectado se podrían generar posibles conflictos sociales, sugiriéndose la intervención a través las instancias correspondientes de PVN.

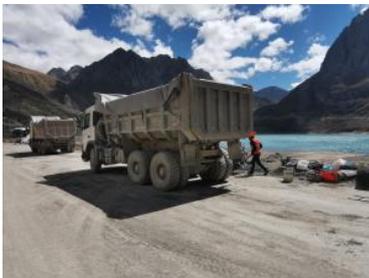
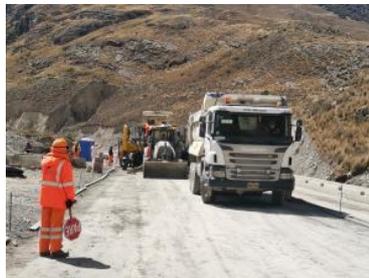
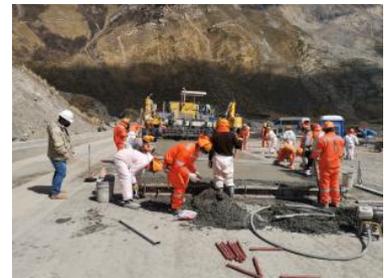
4

Progresiva: km 149+040 al km 149+150 aproximadamente

Personal aproximado verificado en campo: 1 Capataz, 8 Operario, 6 Oficial, 5 Ayudante y 3 Vigía. Además de un equipo de Control de Calidad y Topografía conformado por 1 Técnico de Laboratorio, 1 Topógrafo y 5 Ayudantes
 Equipos aproximados verificados en campo: 1 pavimentadora de concreto (con 8 operadores), 1 retroexcavadora, 6 volquetes, 1 Camión Baranda y 1 Camión Cisterna de agua con sus respectivos operadores, además de equipos menores como: 3 cortadoras de pavimentos, 1 compresora, 1 torre de iluminación, 1 vibradora de concreto eléctrica, 1 generador eléctrico, entre otras.
 Actividades verificadas por personal Profesional, Técnico y Auxiliar del CVA y personal Técnico y Auxiliar del CSO. Se sugirió el control adecuado de los procesos constructivos por parte del CSO, a fin de garantizar la calidad y durabilidad de la obra. Así como el cumplimiento de los protocolos de seguridad y salud en el trabajo y la adecuada disposición de residuos a fin de su posterior transporte, de forma tal, de evitar riesgos de incidentes y/o accidentes en obra y/o posibles afectaciones Medio Ambientales.

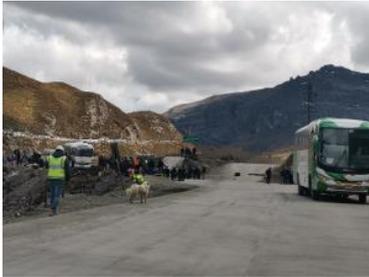
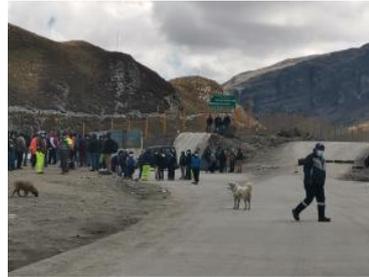
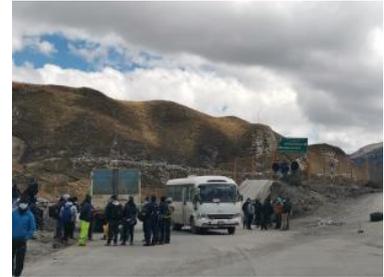
5

En el km 158+900 aproximadamente, se verifica la presencia de pobladores de la Comunidad Campesina de Oyón, quienes se encuentran bloqueando la vía a vehículos de la Compañía Minera Buenaventura.

Los vehículos y maquinaria del Consorcio Vial Ambo - relacionados, Consorcio Supervisor Oyón y particulares transitan con normalidad.

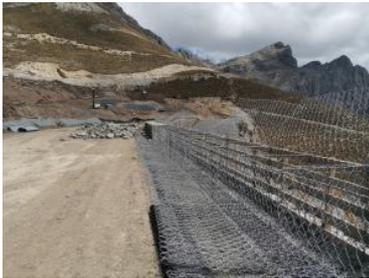
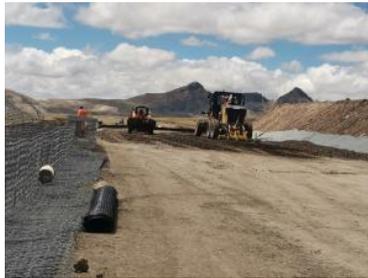
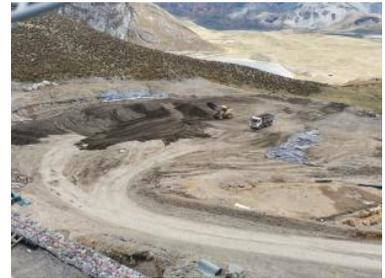
6

Progresiva: km 168+560 – DME N° 9

Se toma conocimiento que el material de relleno y la piedra para construcción de gaviones provienen de la cantera ubicada en el sector denominado Abra en el km 167+500 aproximadamente.

Actividades verificadas por personal Profesional, Técnico y Auxiliar del CVA y por personal Técnico y Auxiliar del CSO. Se sugirió el control adecuado de los procesos constructivos por parte del CSO, a fin de garantizar la calidad y durabilidad de la obra. Así como el cumplimiento de los protocolos de seguridad y salud en el trabajo y la adecuada disposición de residuos a fin de su posterior transporte y evitar riesgos de contaminación ambiental.

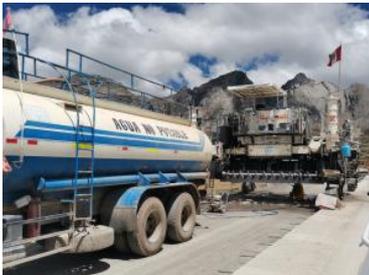
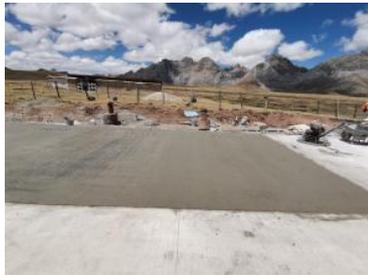
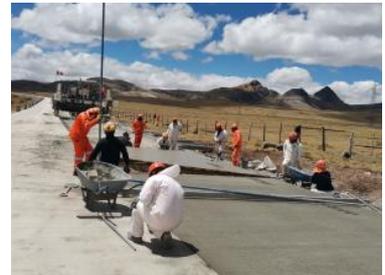
7

Progresiva: km 170+760 al km 170+800 aproximadamente LD

Actividades verificadas por personal Profesional, Técnico y Auxiliar del CVA y por personal Técnico y Auxiliar del CSO. SE SUGIRIÓ EL CONTROL ADECUADO DE LOS PROCESOS CONSTRUCTIVOS POR PARTE DEL CSO, A FIN DE GARANTIZAR LA CALIDAD Y DURABILIDAD DE LA OBRA. ASÍ COMO EL CUMPLIMIENTO DE LOS PROTOCOLOS DE SEGURIDAD Y SALUD EN EL TRABAJO Y LA ADECUADA DISPOSICIÓN DE RESIDUOS A FIN DE SU POSTERIOR TRANSPORTE, DE FORMA TAL, DE EVITAR RIESGOS DE INCIDENTES Y/O ACCIDENTES EN OBRA Y/O POSIBLES AFECTACIONES MEDIO AMBIENTALES.

SUSTANCIAS QUÍMICAS (ADITIVO CURADOR DE CONCRETO) SIN TECHO NI BANDEJA. SUGIRIÉNDOSE QUE POR LA NATURALEZA DEL TRABAJO EN EJECUCIÓN POR LO MENOS DEBIERA CONTAR CON BANDEJA Y KIT ANTIDERRAMES.

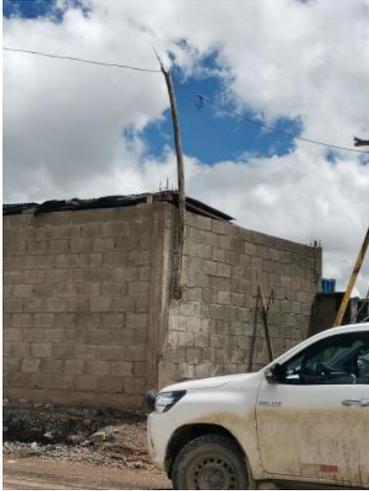
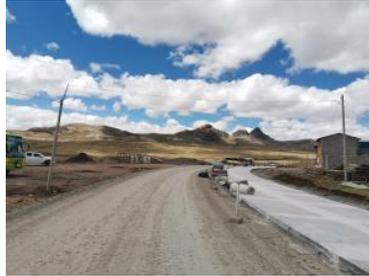
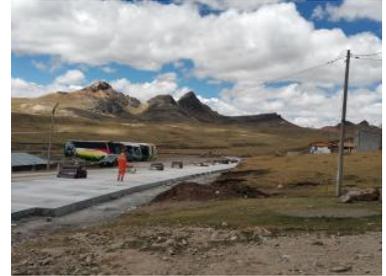
8

Presencia de cables de energía eléctrica aparentemente a baja altura respecto al pavimento construido

Progresiva: Km 172+060, km 172+140 y km 172+217 aproximadamente

A los alrededores de los Km 172+060, km 172+140 y km 172+217 aproximadamente se cuenta con postes de energía eléctrica (que habrían sido reubicados anteriormente como parte de la ejecución del presente proyecto), cuyos cables que se encuentran cruzando perpendicularmente la plataforma en proceso de construcción aparentemente tendrían una baja altura respecto al pavimento.

Hecho que está siendo verificado también por el Arq. Víctor Ernesto Alza Vásquez Especialista Técnico en Liberación de Predios del CSO a fin de las acciones necesarias.

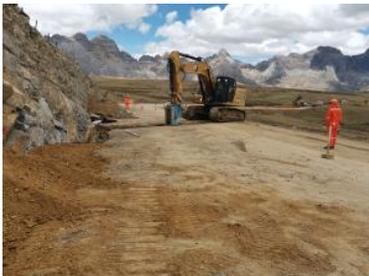
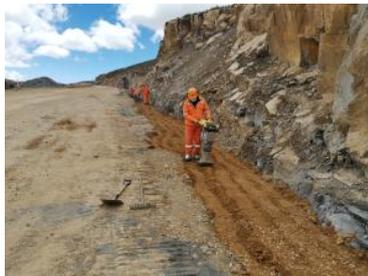
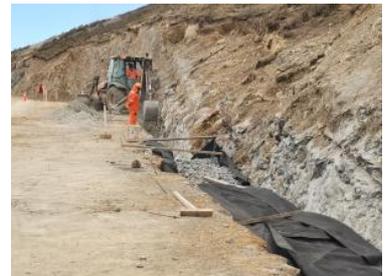
Progresiva: km 175+080 al km 175+191

Actividades verificadas por personal profesional, técnico y auxiliar del CVA y personal técnico y auxiliar del CSO. SE SUGIRIÓ EL CONTROL ADECUADO DE LOS PROCESOS CONSTRUCTIVOS POR PARTE DEL CSO, A FIN DE GARANTIZAR LA CALIDAD Y DURABILIDAD DE LA OBRA. ASÍ COMO EL CUMPLIMIENTO DE LOS PROTOCOLOS DE SEGURIDAD Y SALUD EN EL TRABAJO PARA LA ACTIVIDAD Y LA ADECUADA DISPOSICIÓN DE RESIDUOS A FIN DE SU POSTERIOR TRANSPORTE.

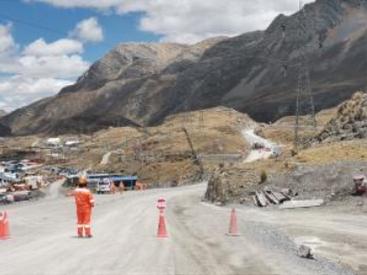
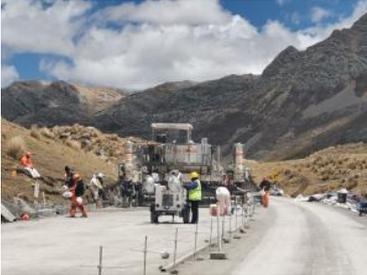
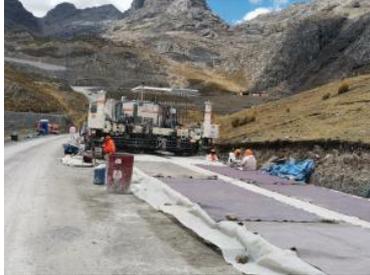
10

Actividades:
ACTIVIDADES RELACIONADAS A CONSTRUCCIÓN DE 500. PAVIMENTO DE CONCRETO HIDRAULICO SUSPENDIDAS
Progresiva: km 161+340 aproximadamente

SE VERIFICA QUE LAS ACTIVIDADES EN EL FRENTE DE TRABAJO FUERON SUSPENDIDAS SIN RAZÓN APARENTE.
