## BITACORA ELECTRÓNICA DE OBRA

| Si | 192 | 22-09-2021 | Carretera Chuquicara-Puente<br>Quiroz – Tauca-Cabana-<br>Huandoval-Pallasca, Tramo:<br>Tauca- Pallasca | NATALY SUSI CABALLON<br>PAUCAR |

INFORME DIARIO N°192-2021-MNT. TAUCA-PALLASCA/NSCP

## Panel Fotográfico de la Bitacora de Obras

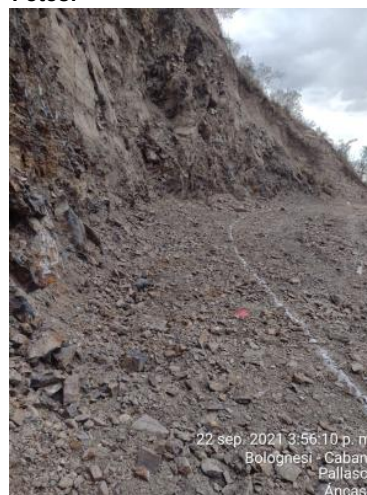
Foto3:

CONFORMACIÓN DE BANQUETA, PLATAFORMA EN DME N° 27 (N°08 DENOMINADA PARA LA AMPLIACIÓN DEL DME EN EL ADICIONAL N°03) LI UBICADO EN EL KM 28+980.
