## BITACORA ELECTRÓNICA DE OBRA

| Si | 150 | 23-09-2021 | Carretera Oyon- Ambo, Tramo II: Dv. Cerro de Pasco- Dv. Chacayan | BORIS WALTER AYLLÓN CARCELÉN |

NUMERO DE INFORME : 0150

OBRA: MEJORAMIENTO DE LA CARRETERA OYON - AMBO TRAMO 2 DESVIO CERRO DE PASCO DESVIO CHACAYAN

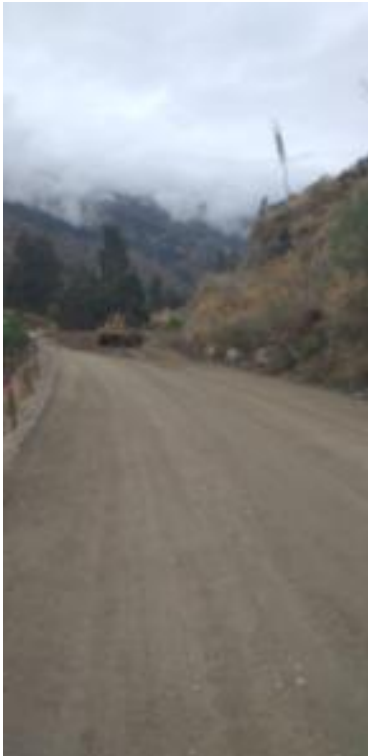
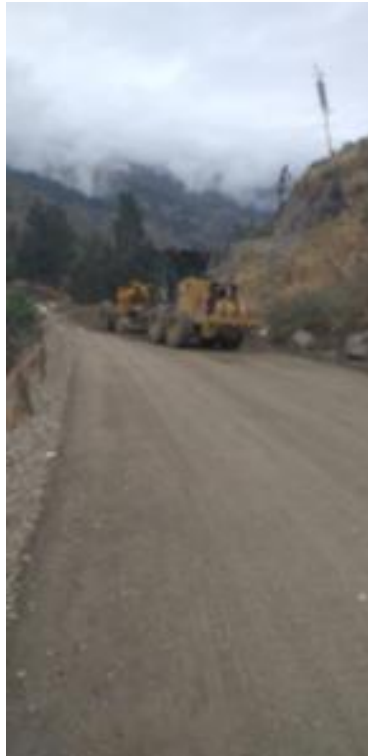
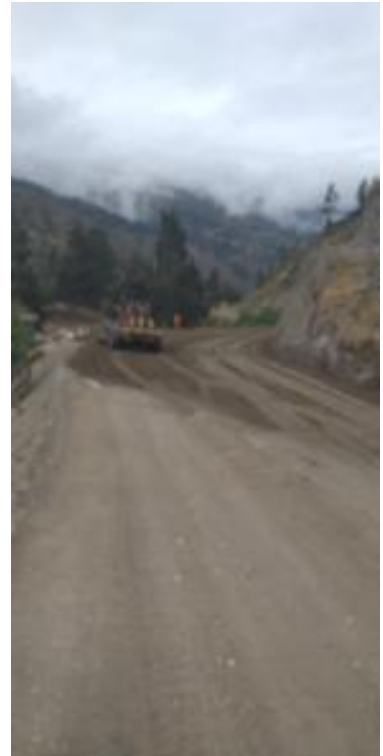
PROGRESIVA KM. 219+440 A KM. 219+240

En la progresiva Km. 219+440 al Km. 219+ 240 se realiza la construcción de sub base granular, se utiliza : 1 motoniveladora, 1 compactadora de rodillo, 1 camión cisterna, trabajan: 1 capataz, 2 operadores, 1 chofer de cisterna, 2 obreros, 2 vigías.

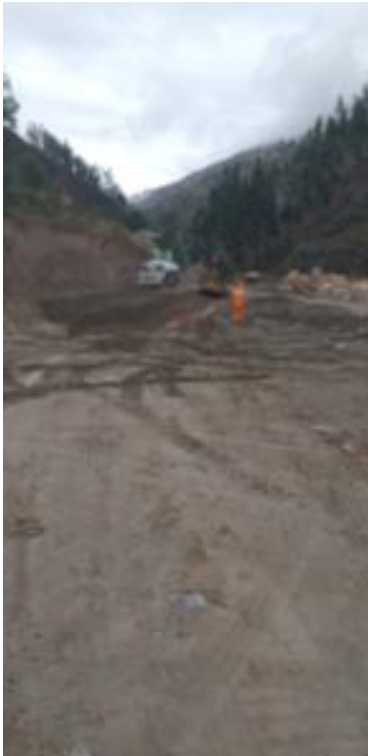
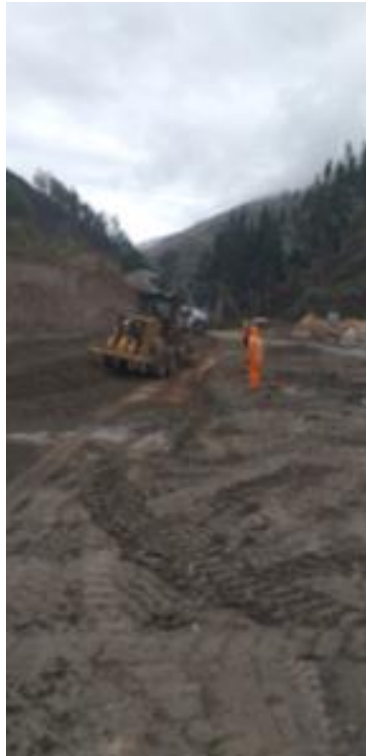
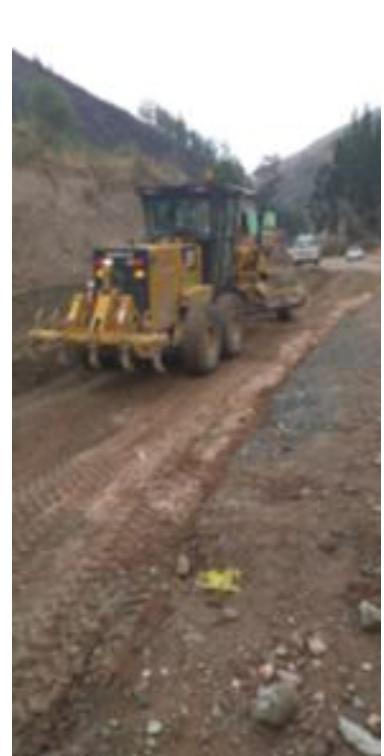
PROGRESIVA KM. 216+750 a KM. 216+800  
200.0 MOVIMIENTO DE TIERRAS  
210.A CONFORMACION DE TERRAPLENES

En la progresiva Km. 216+750 a Km. 216+800 se realiza la conformación de terraplenes. Se utiliza una motoniveladora, 1 vibro compactadora, trabajan: 1 capataz, 2 operadores, 3 obreros, 2 vigías

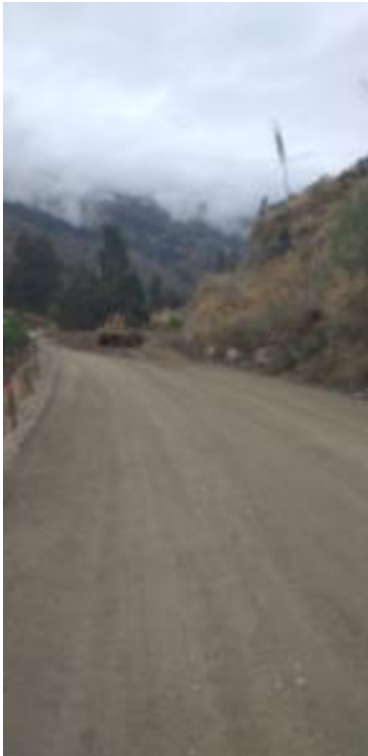
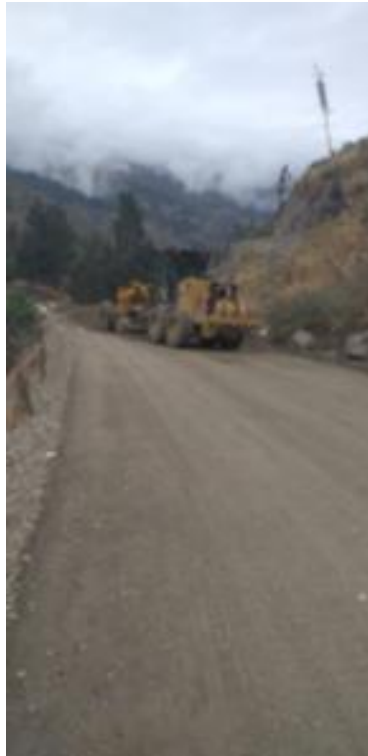
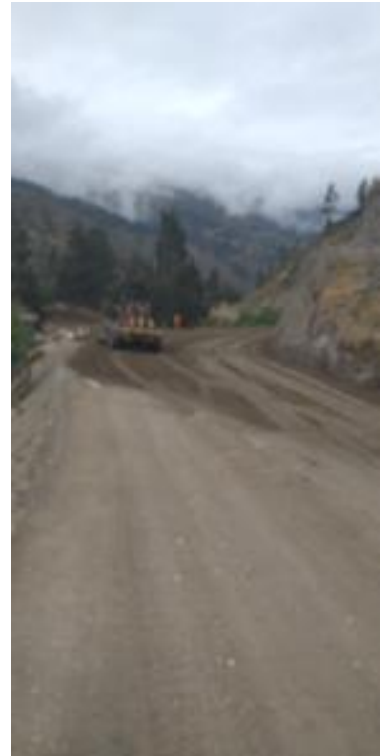
PROGRESIVA KM. 219+440 A KM. 219+240

En la progresiva Km. 219+440 al Km. 219+ 240 se realiza la construcción de sub base granular, se utiliza : 1 motoniveladora, 1 compactadora de rodillo, 1 camión cisterna, trabajan: 1 capataz, 2 operadores, 1 chofer de cisterna, 2 obreros, 2 vigías

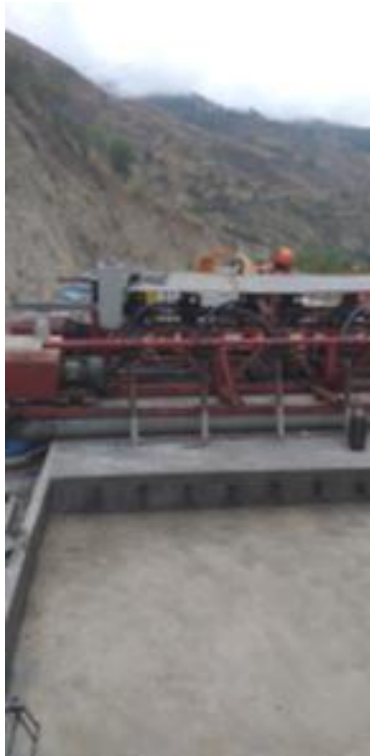
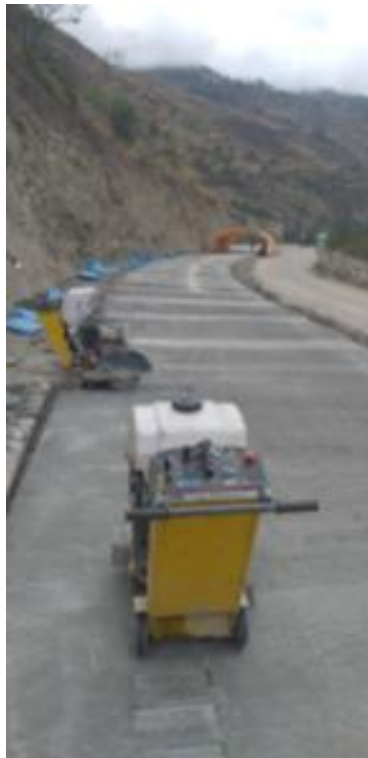
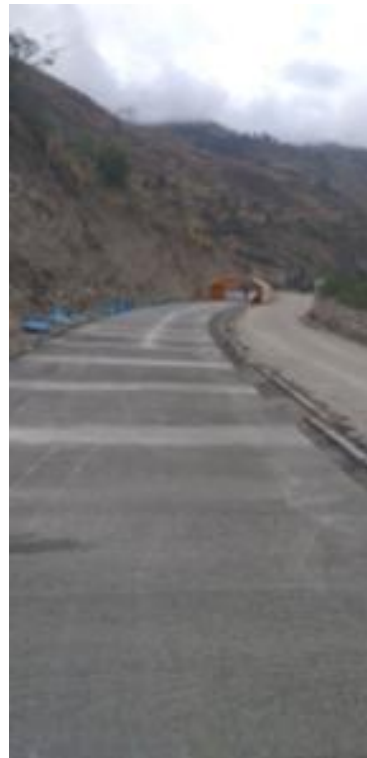
PROGRESIVA KM. 223+900 A KM. 223+966

En las progresivas Km. 223+900 a Km. 223+966 se verifica la realización ( lado izquierdo de la vía ) de la construcción manual de pavimento de concreto hidráulico. Se utilizó equipo menor, trabajaron: 1 capataz, 15 obreros, 2 vigía

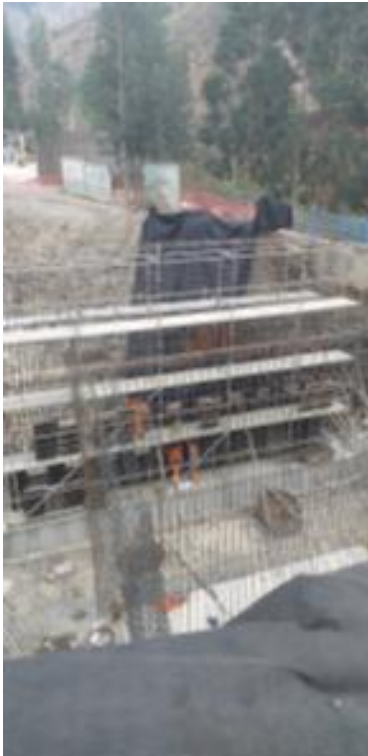
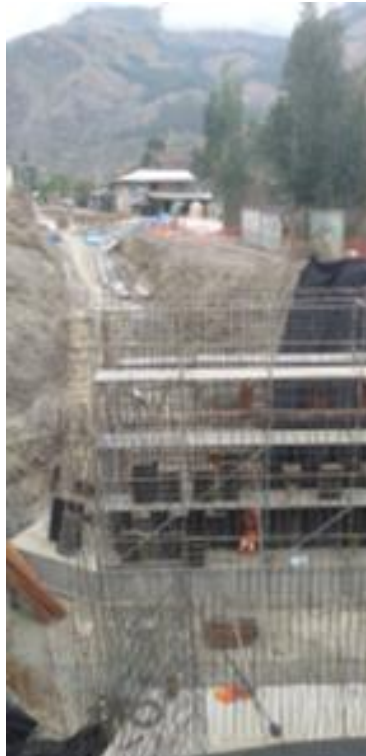
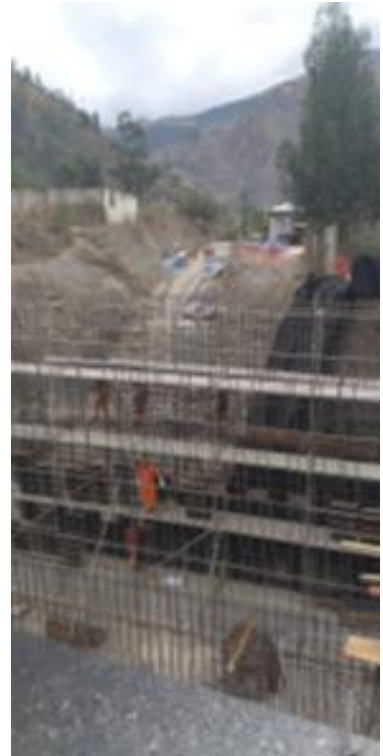
PROGRESIVA KM. 227+970  
1000.0 PUENTES MENORES: PUENTE USPACHACA  
1000.3 ESTRIBOS  
612.A1 ENCOFRADO Y DESENCOFRADO EN SECO

En la progresiva Km. 227+970 se realiza la colocación de encofrado de la elevación del estribo izquierdo del nuevo puente uspachaca. Se utiliza herramientas menores, trabajan 1 capataz, 6 obreros.

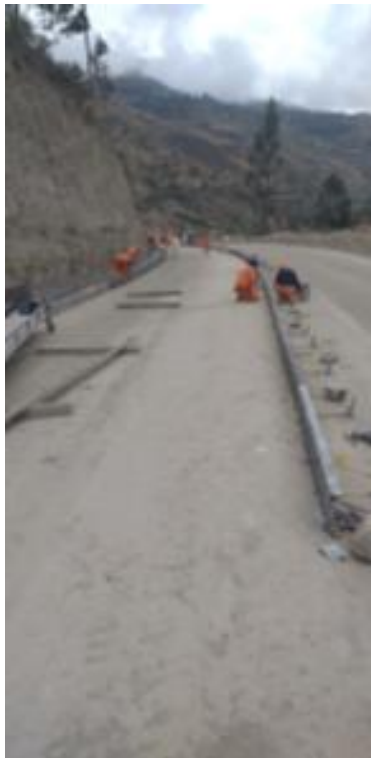
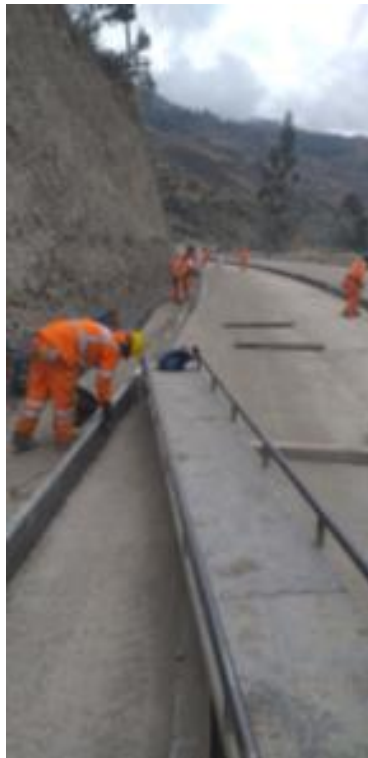
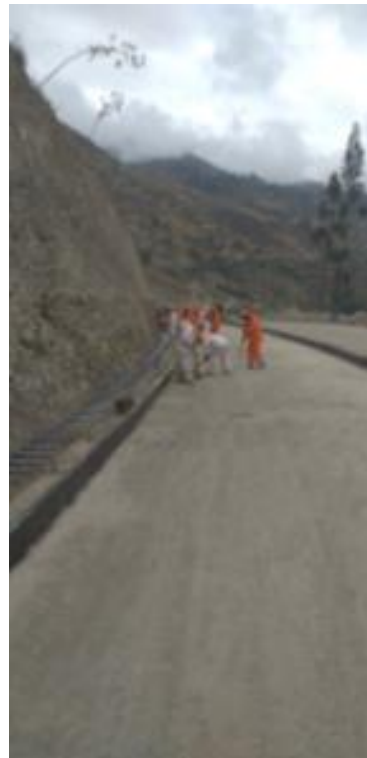
PROGRESIVA KM. 223+800 A KM. 223+900

En las progresivas Km. 223+800 a Km. 223+900 se realiza el encofrado del (lado izquierdo de la vía, para la construcción manual de pavimentos de concreto hidráulico. Se utiliza equipo menor, trabajan: 1 capataz, 8 obreros, 2 vigía

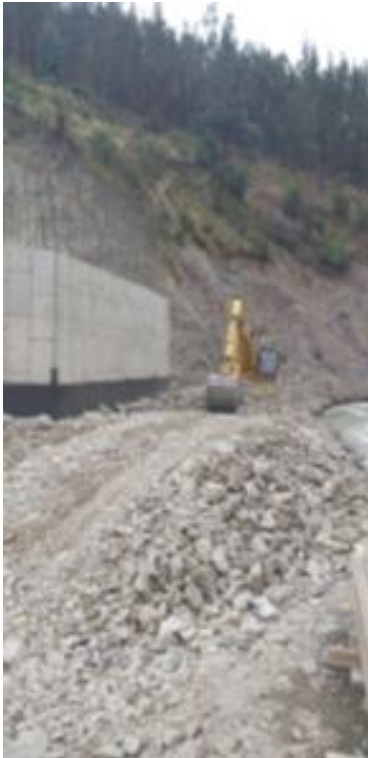
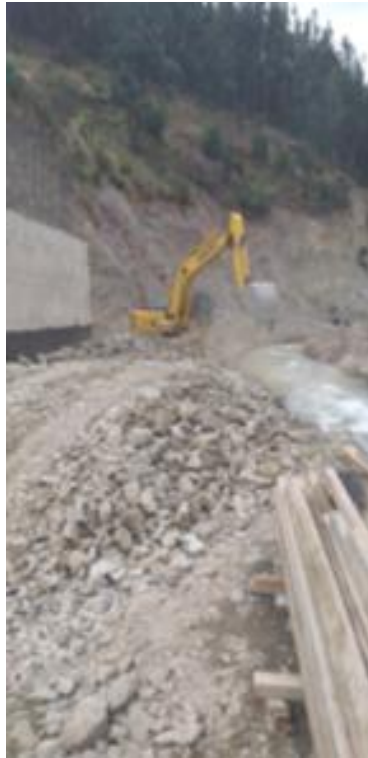
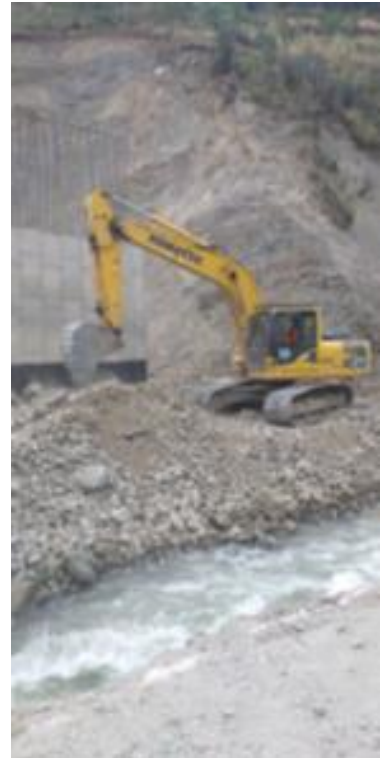
PROGRESIVA KM. 229+965

En la progresiva KM. 229+965 se realiza el relleno en el estribo izquierdo del nuevo puente mayor Huarimarca. Se utiliza una excavadora de oruga, trabajan: 1 capataz, 1 operador, 2 obreros.

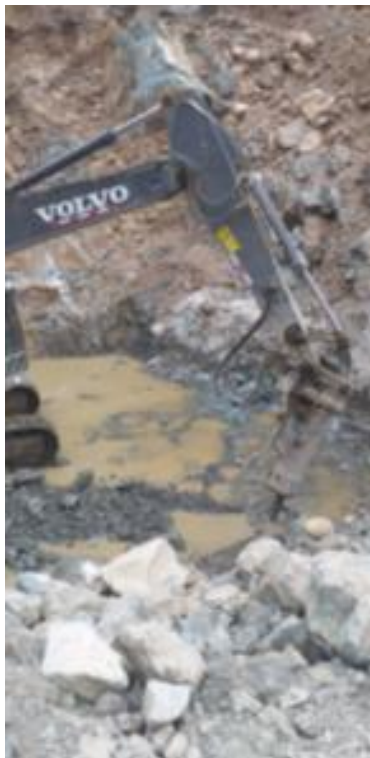
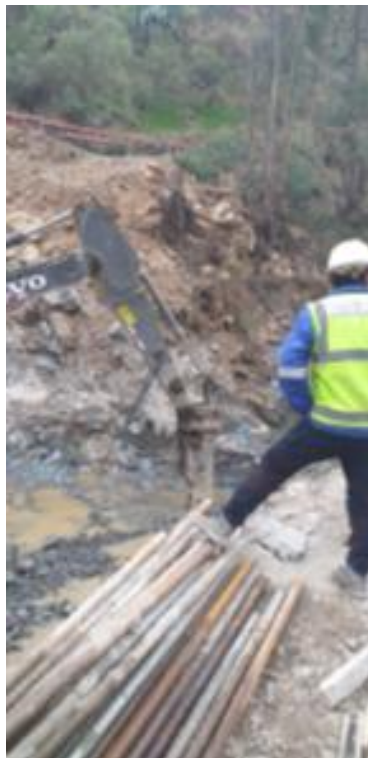
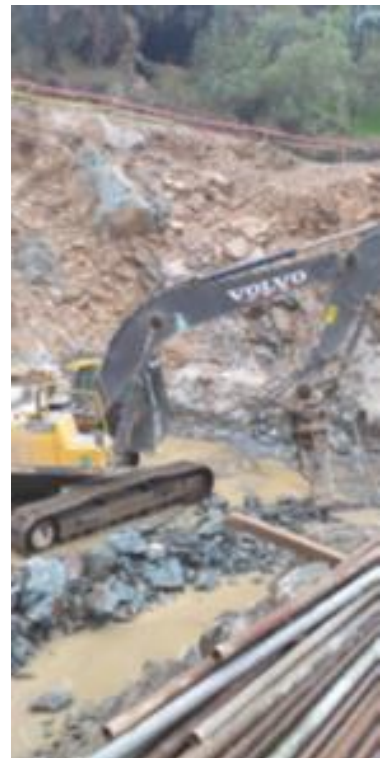
En la progresiva Km . 229+990 se realiza excavación en material seco y bajo el agua en el lado derecho donde se construirá el estribo derecho del puente mayor Huarimarca. Se utiliza una excavadora de oruga con accesorio de demolición y herramientas menores. trabajan: 1 capataz, 1 operador, 1 técnico de seguridad , 2 obreros.

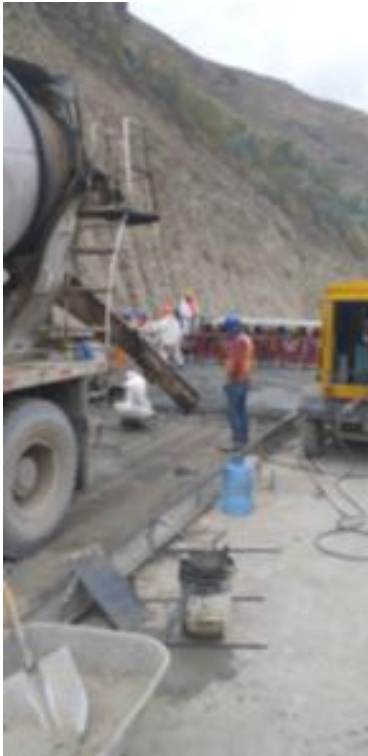
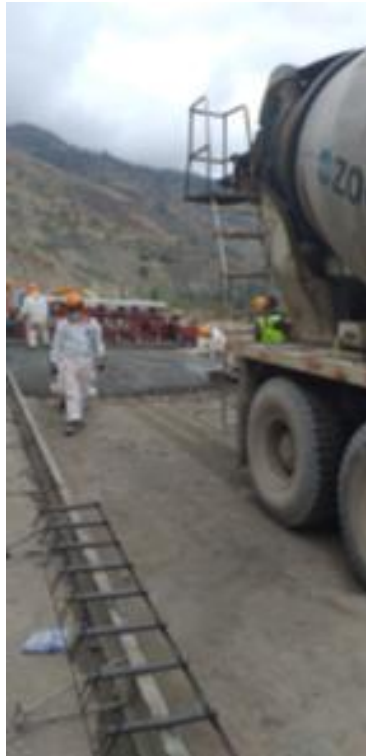
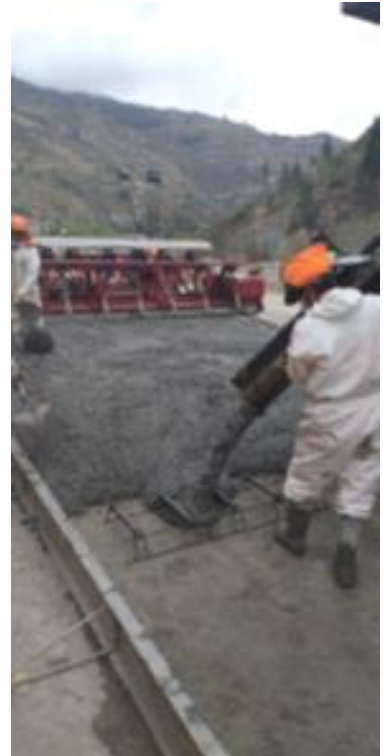
PROGRESIVA KM. 223+900 A KM. 223+880

En las progresivas Km. 223+900 a Km. 223+880 se realiza el encofrado y vaciado ( lado izquierdo de la vía ) de construcción manual de pavimento de concreto hidráulico. Se utiliza equipo menor, trabajan: 1 capataz, 15 obreros, 2 vigías

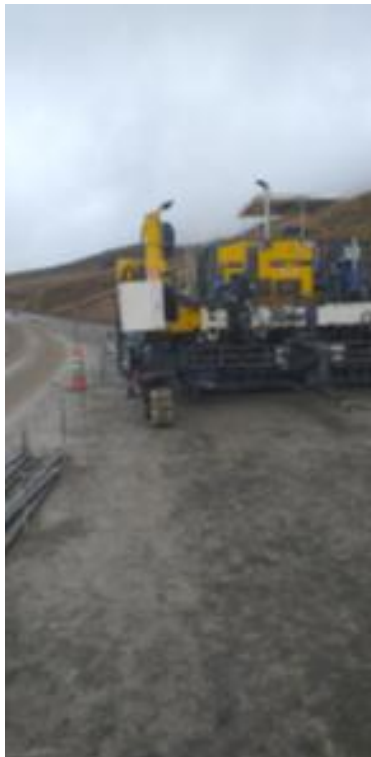
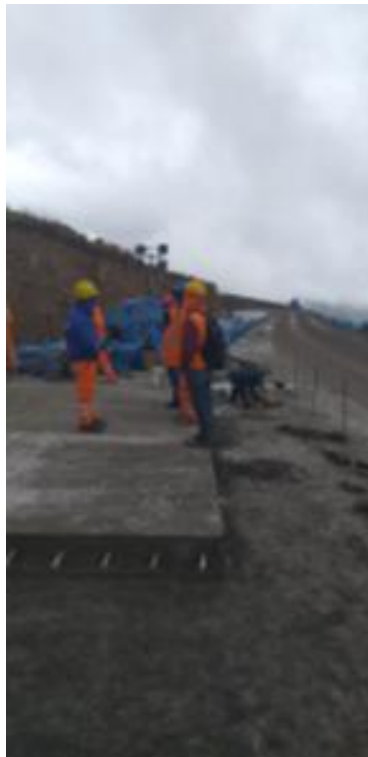
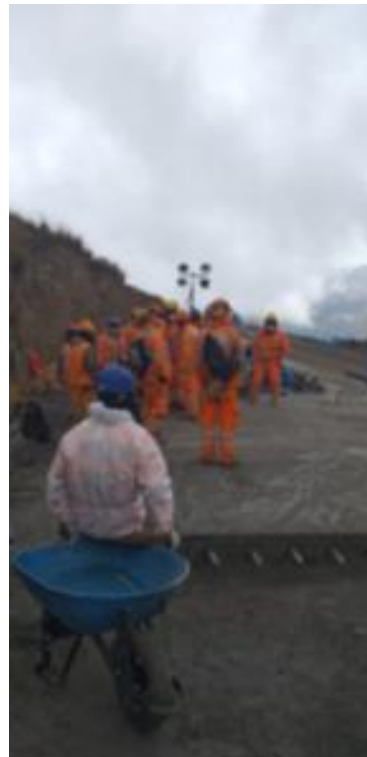
PROGRESIVA KM. 191+074

En la ´progresiva KM. 191+074 Se ha ubicado la pavimentadora en el lado izquierdo de la vía, se realiza actividades de limpieza y colocación de guías para avanzar en forma regresiva . se espera que mejore el clima para iniciar actividades de vaciado. Se utilizara una pavimentadora, una retroexcavadora , un camión cisterna, 4 volquetes , trabajaran: 1 capataz, 4 operadores de pavimentadora, 1 operador de retroexcavadora, 1 chofer de cisterna, 15 obreros. 2 vigías

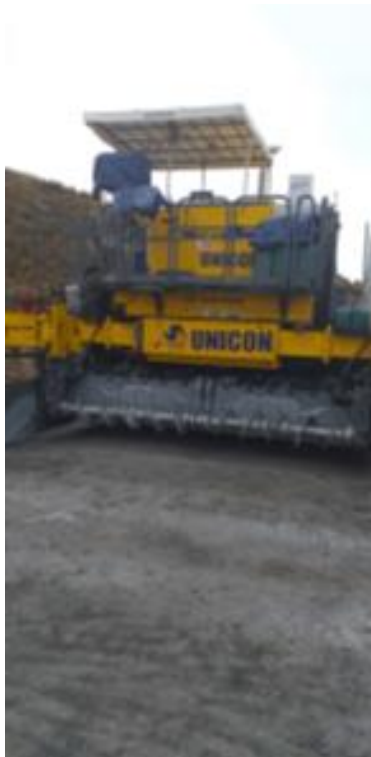
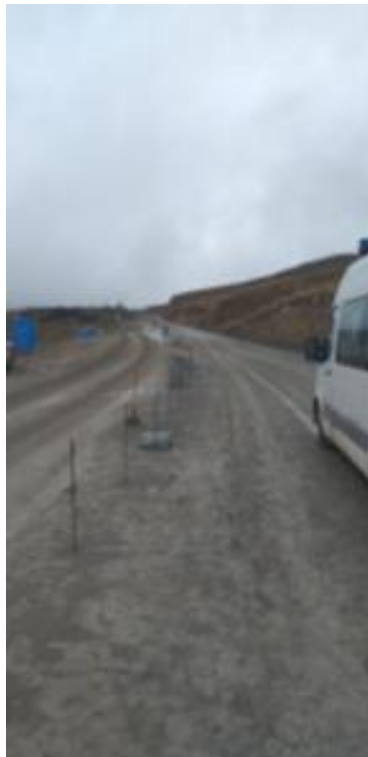
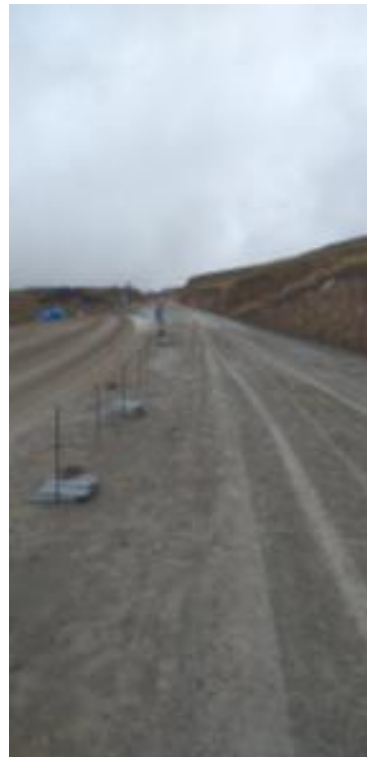
PROGRESIVA KM. 191+074

En la ´progresiva KM. 191+074 Se ha ubicado la pavimentadora en el lado izquierdo de la vía, se realiza actividades de limpieza y colocación de guías para avanzar en forma regresiva . se espera que mejore el clima para iniciar actividades de vaciado. Se utilizara una pavimentadora, una retroexcavadora , un camión cisterna, 4 volquetes , trabajan: 1 capataz, 4 operadores de pavimentadora, 1 operador de retroexcavadora, 1 chofer de cisterna, 15 obreros. 2 vigías
