BITACORA ELECTRÓNICA DE OBRA

Confirma Bitacora: Si	Nro Informe: 150	Fecha Informe: 23-09-2021	Nombre De La Obra: Carretera Oyón- Ambo, Tramo II: Dv. Cerro de Pasco- Dv. Chacayan	Personal Encargado: BORIS WALTER AYLLÓN CARCELÉN
---------------------------------	----------------------------	-------------------------------------	---	---

PANEL FOTOGRAFICO

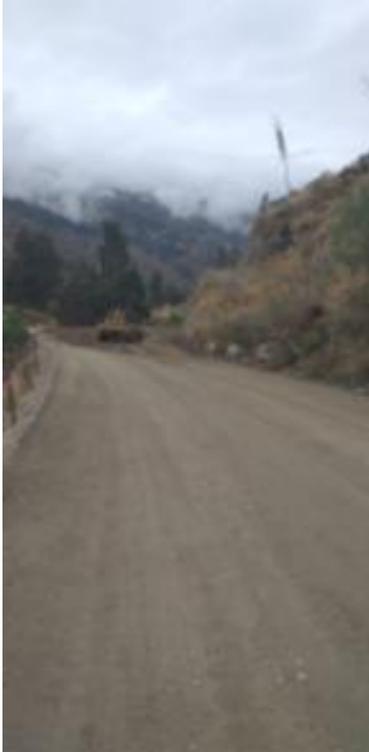
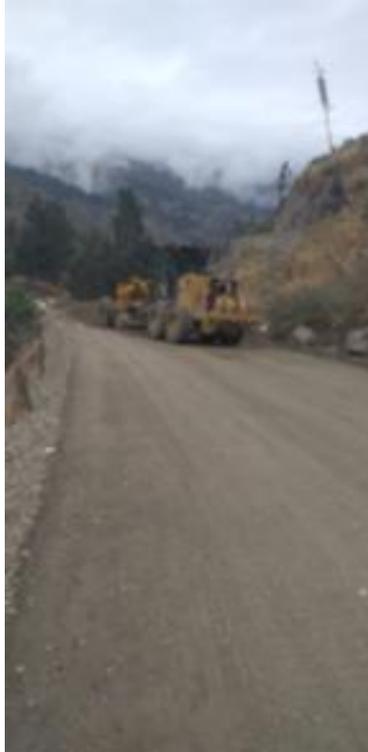
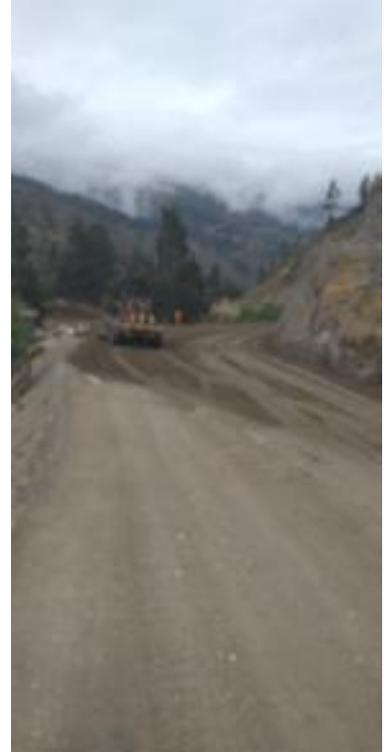
Actividades:
PROGRESIVA KM. 219+440 A KM. 219+240
300.0 SUB BASES Y BASES
303.A SUB BASE GRANULAR:

En la progresiva Km. 219+440 al Km. 219+ 240 se realiza la construcción de sub base granular, se utiliza : 1 motoniveladora, 1 compactadora de rodillo, 1 camión cisterna, trabajan: 1 capataz, 2 operadores, 1 chofer de cisterna, 2 obreros, 2 vigías.

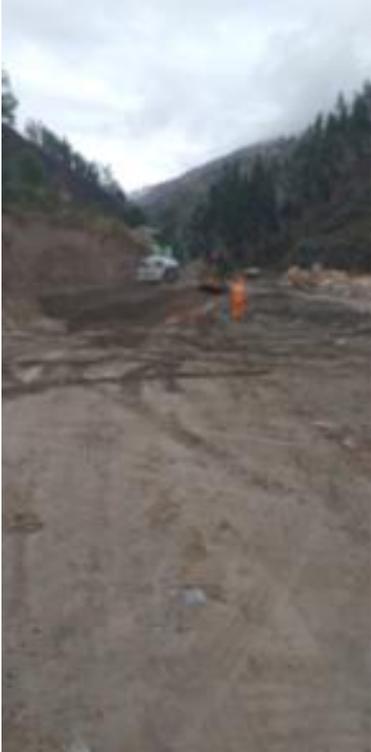
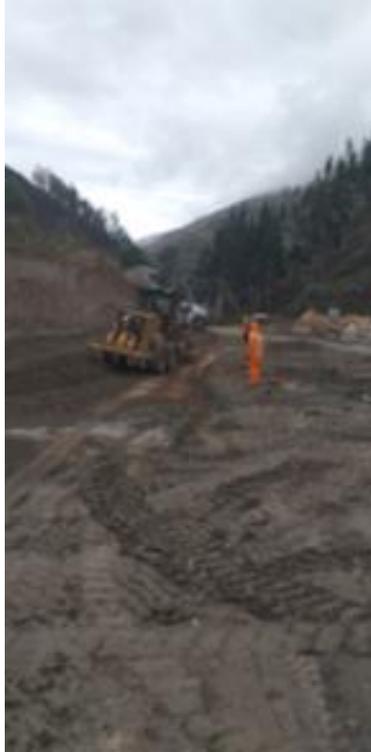
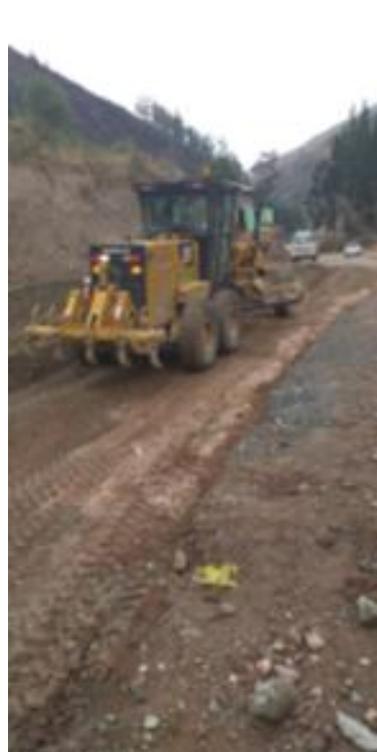
Actividades:
PROGRESIVA KM. 216+750 a KM. 216+800
200.0 MOVIMIENTO DE TIERRAS
210.A CONFORMACION DE TERRAPLENES

CDescripcion_____:
En la progresiva Km. 216+750 a Km. 216+800 se realiza la conformación de terraplenes. Se utiliza una motoniveladora, 1 vibro compactadora, trabajan: 1 capataz, 2 operadores, 3 obreros, 2 vigías

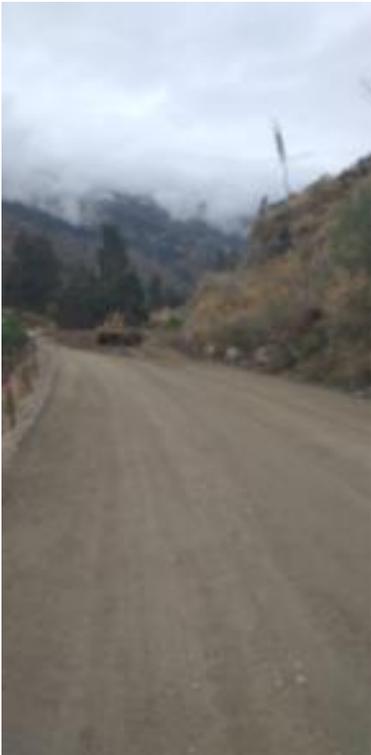
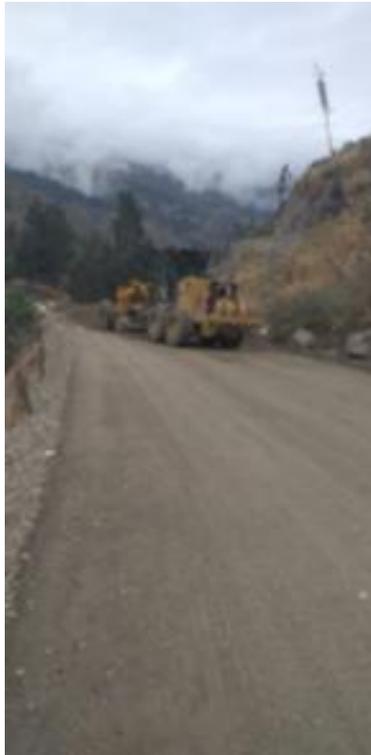
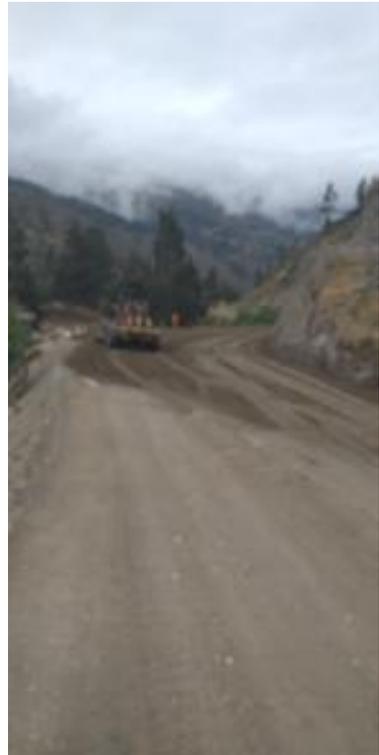
Actividades:
PROGRESIVA KM. 219+440 A KM. 219+240
300.0 SUB BASES Y BASES
303.A SUB BASE GRANULAR:

CDescripcion _____:
En la progresiva Km. 219+440 al Km. 219+ 240 se realiza la construcción de sub base granular, se utiliza : 1 motoniveladora, 1 compactadora de rodillo, 1 camión cisterna, trabajan: 1 capataz, 2 operadores, 1 chofer de cisterna, 2 obreros, 2 vigías

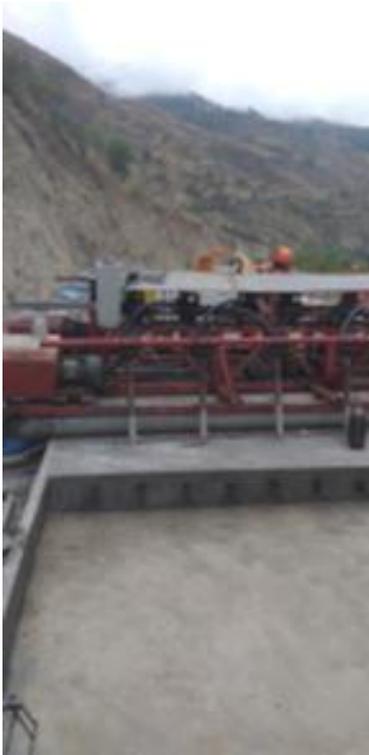
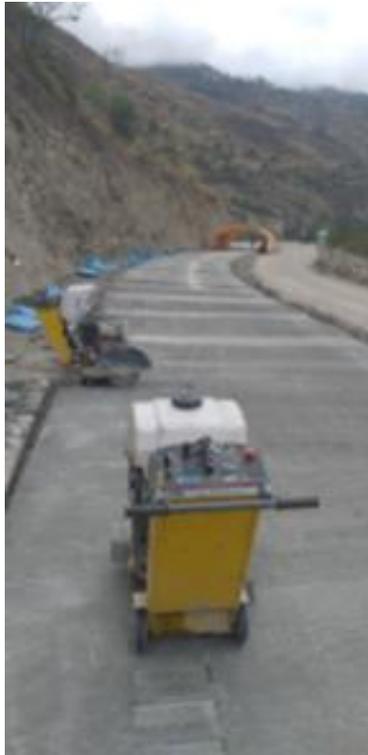
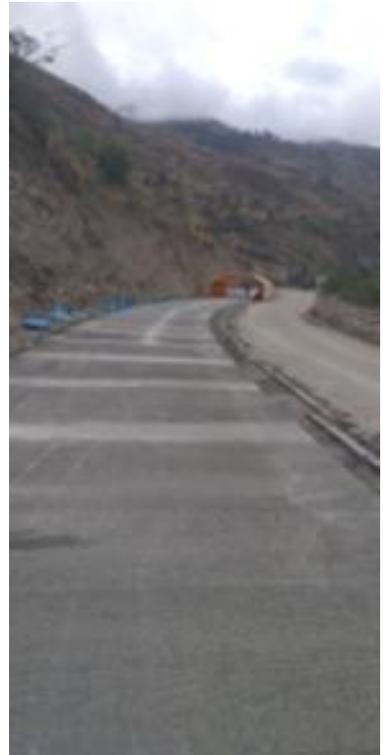
Actividades:
PROGRESIVA KM. 223+900 A KM. 223+966
500,0 PAVIMENTOS DE CONCRETO HIDRAULICO
501.B PAVIMENTO DE CONCRETO HIDRAULICO S'S= 45 KG/CM2 (MANUAL)

CDescripcion _____:
En las progresivas Km. 223+900 a Km. 223+966 se verifica la realización (lado izquierdo de la vía) de la construcción manual de pavimento de concreto hidráulico. Se utilizo equipo menor, trabajaron: 1 capataz, 15 obreros, 2 vigía

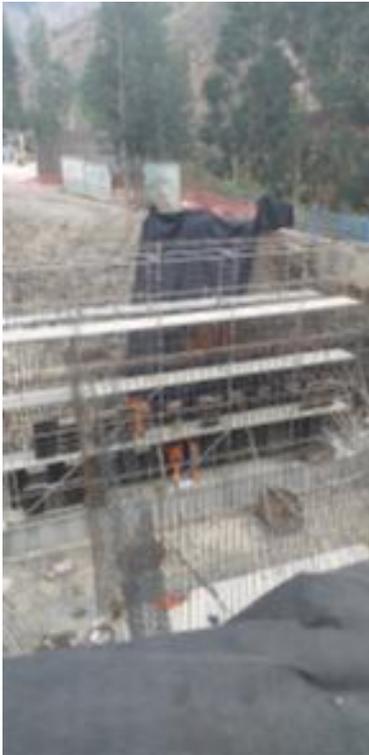
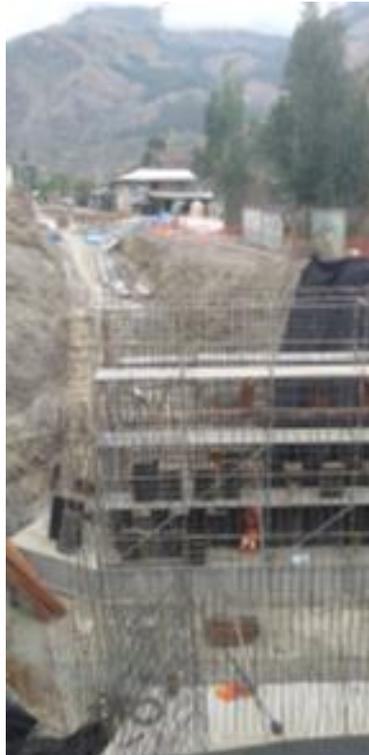
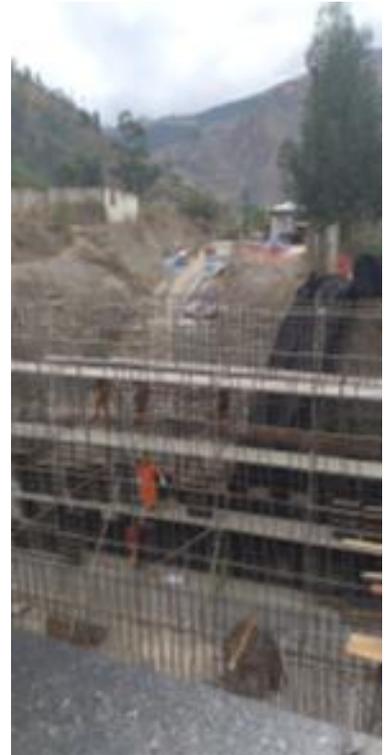
**PROGRESIVA KM. 227+970
1000.0 PUENTES MENORES: PUENTE USPACHACA
1000.3 ESTRIBOS
612.A1 ENCOFRADO Y DESENCOFRADO EN SECO**

En la progresiva Km. 227+970 se realiza la colocación de encofrado de la elevación del estribo izquierdo del nuevo puente uspachaca. Se utiliza herramientas menores, trabajan 1 capataz, 6 obreros.

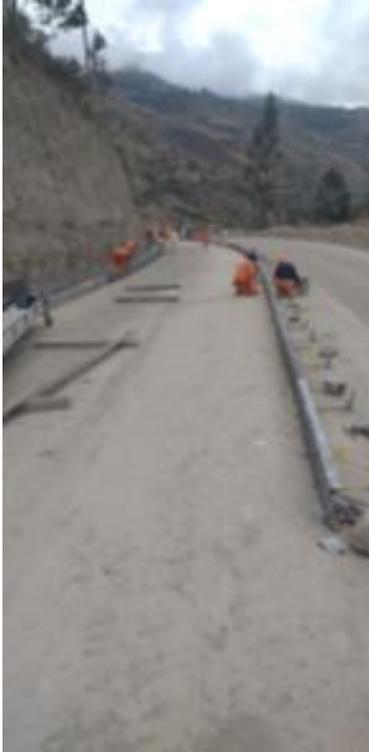
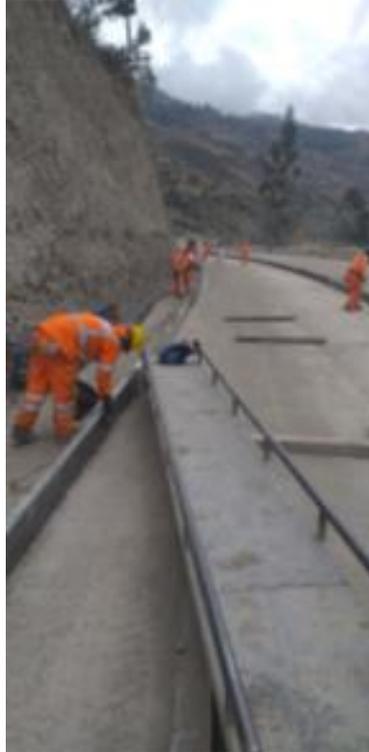
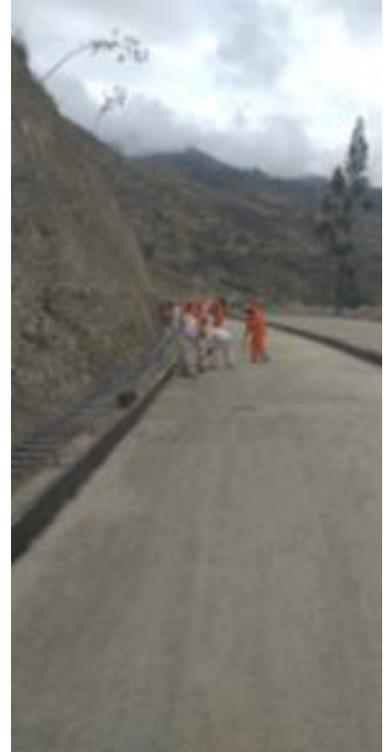
PROGRESIVA KM. 223+800 A KM. 223+900
500,0 PAVIMENTOS DE CONCRETO HIDRAULICO
501.B PAVIMENTO DE CONCRETO HIDRAULICO S'S= 45 KG/CM2 (MANUAL)
612,C ENCOFRADO Y DESENCOFRADO PARA PAVIMENTOS

En las progresivas Km. 223+800 a Km. 223+900 se realiza el encofrado del (lado izquierdo de la vía, para la construcción manual de pavimentos de concreto hidráulico. Se utiliza equipo menor, trabajan: 1 capataz, 8 obreros, 2 vigía

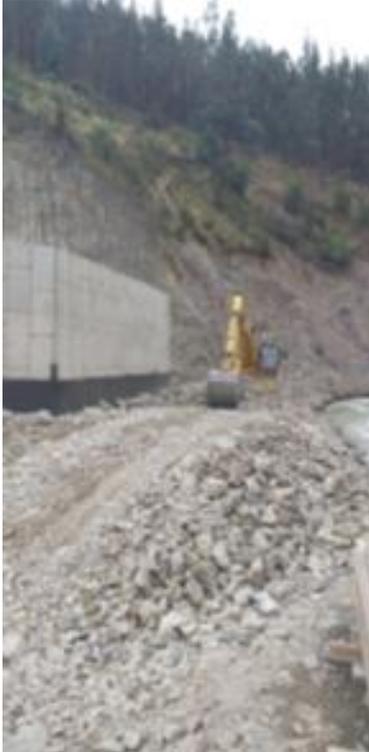
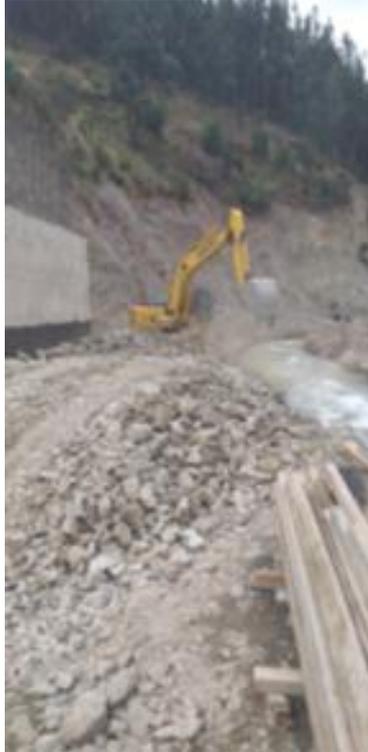
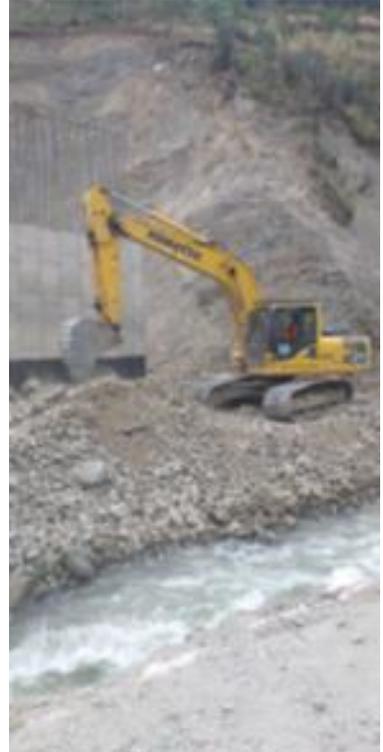
Actividades:
PROGRESIVA KM. 229+965
1400.0 PUENTE HUARIMARCA
1400.2 MOVIMIENTO DE TIERRAS
601.C RELLENO PARA ESTRUCTURAS INCLUYE TRANSPORTE

En la progresiva KM. 229+965 se realiza el relleno en el estribo izquierdo del nuevo puente mayor Huarimarca. Se utiliza una excavadora de oruga, trabajan: 1 capataz, 1 operador, 2 obreros.

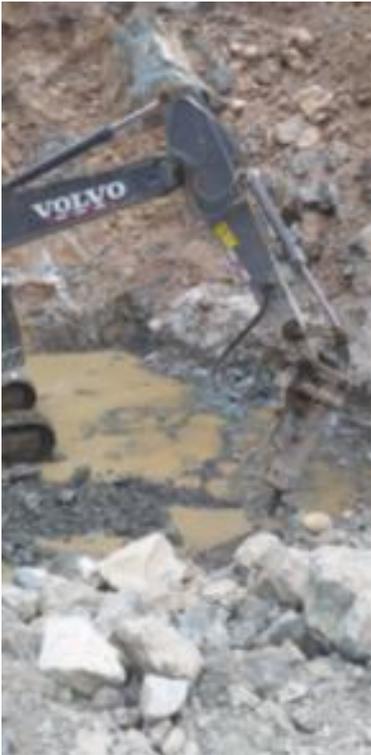
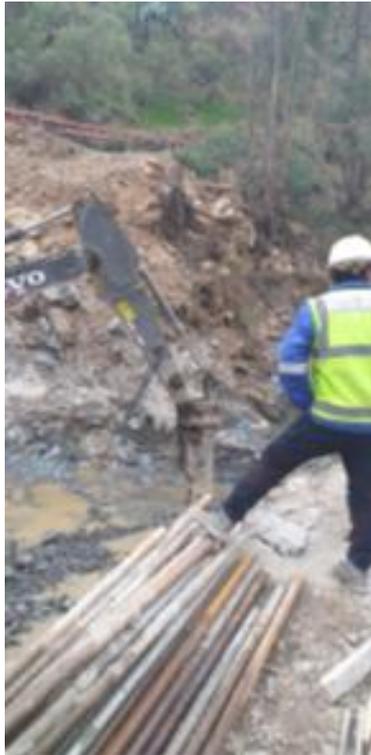
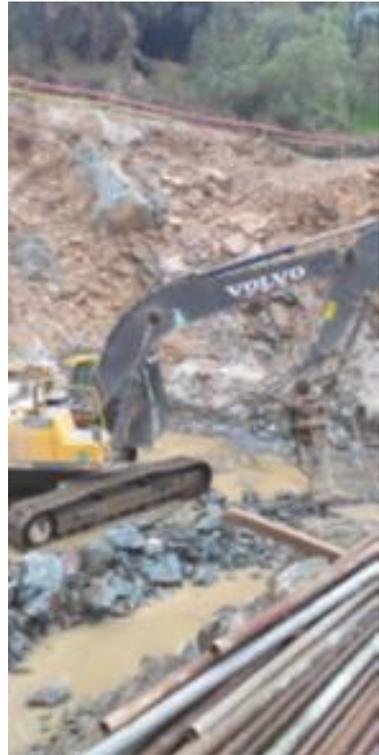
Actividades:
PROGRESIVA KM. 229+990
1400.0 PUENTE HUARIMARCA
1400.2 MOVIMIENTO DE TIERRAS
601.C EXCAVACION PARA ESTRUCTURAS EN MATERIAL SECO
601.D EXCAVACION PARA ESTRUCTURAS EN MATERIAL BAJO EL AGUA

CDescripcion_____:
En la progresiva Km . 229+990 se realiza excavación en material seco y bajo el agua en el lado derecho donde se construirá el estribo derecho del puente mayor Huarimarca. Se utiliza una excavadora de oruga con accesorio de demolición y herramientas menores. trabajan: 1 capataz, 1 operador, 1 técnico de seguridad , 2 obreros.

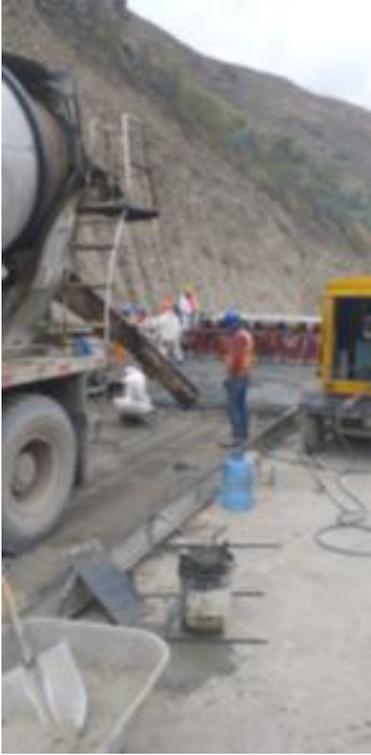
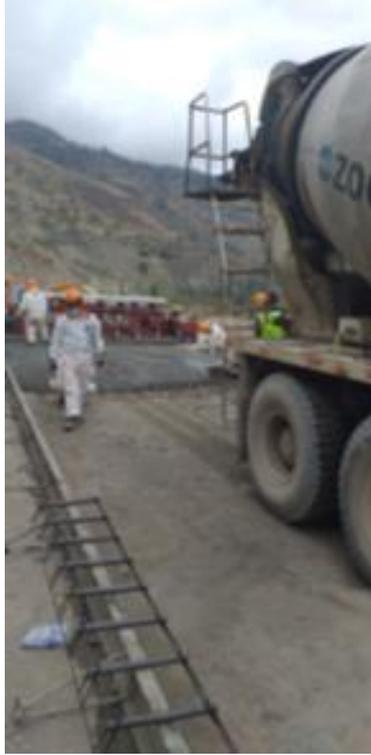
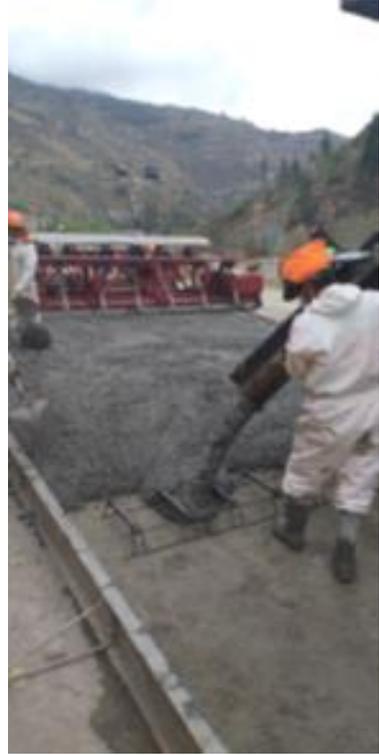
Actividades:
PROGRESIVA KM. 223+900 A KM. 223+880
500,0 PAVIMENTOS DE CONCRETO HIDRAULICO
501.B PAVIMENTO DE CONCRETO HIDRAULICO S'S= 45 KG/CM2 (MANUAL)
612,C ENCOFRADO Y DESENCOFRADO PARA PAVIMENTOS

CDescripcion _____ :
En las progresivas Km. 223+900 a Km. 223+880 se realiza el encofrado y vaciado (lado izquierdo de la vía) de construcción manual de pavimento de concreto hidráulico. Se utiliza equipo menor, trabajan: 1 capataz, 15 obreros, 2 vigías

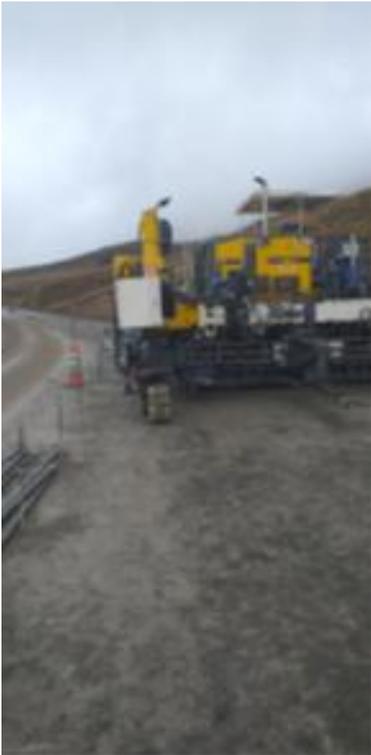
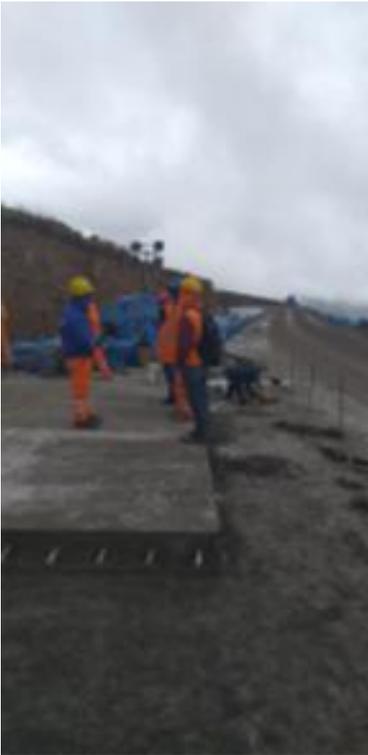
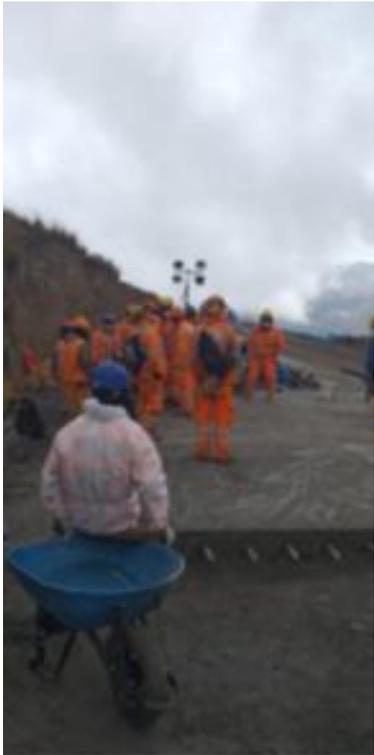
Actividades:
PROGRESIVA KM. 191+074
500.0 PAVIMENTOS DE CONCRETO HIDRAULICO
501.A PAVIMENTO DE CONCRETO HIDRAULICO S'S= 45 KG/CM2 (PAVIMENTADORA)

CDescripcion _____ :
En la ´progresiva KM. 191+074 Se ha ubicado la pavimentadora en el lado izquierdo de la vía, se realiza actividades de limpieza y colocación de guías para avanzar en forma regresiva . se espera que mejore el clima para iniciar actividades de vaciado. Se utilizara una pavimentadora, una retroexcavadora , un camión cisterna, 4 volquetes , trabajaran: 1 capataz, 4 operadores de pavimentadora, 1 operador de retroexcavadora, 1 chofer de cisterna, 15 obreros. 2 vigías

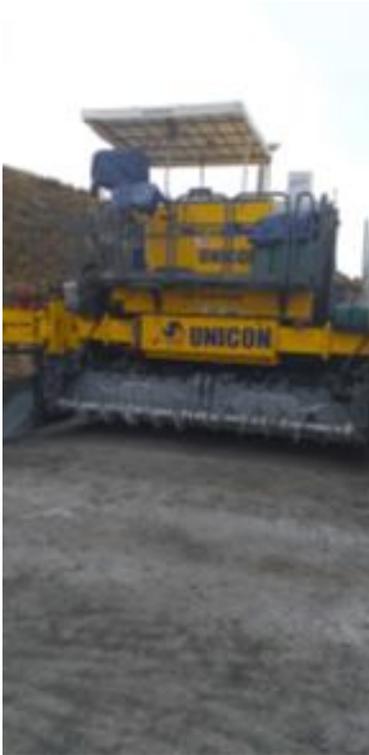
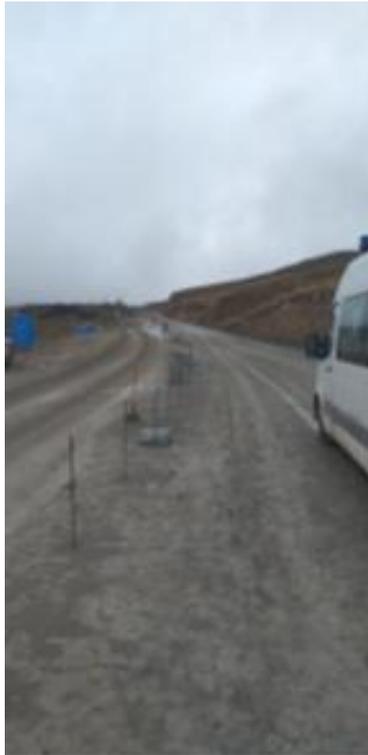
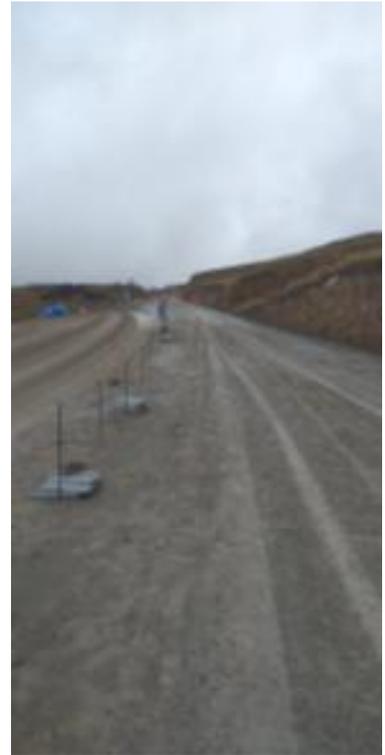
PROGRESIVA KM. 191+074
500.0 PAVIMENTOS DE CONCRETO HIDRAULICO
501.A PAVIMENTO DE CONCRETO HIDRAULICO S'S= 45 KG/CM2 (PAVIMENTADORA)

En la ´progresiva KM. 191+074 Se ha ubicado la pavimentadora en el lado izquierdo de la vía, se realiza actividades de limpieza y colocación de guías para avanzar en forma regresiva . se espera que mejore el clima para iniciar actividades de vaciado. Se utilizara una pavimentadora, una retroexcavadora , un camión cisterna, 4 volquetes , trabajan: 1 capataz, 4 operadores de pavimentadora, 1 operador de retroexcavadora, 1 chofer de cisterna, 15 obreros. 2 vigías
