BITACORA ELECTRÓNICA DE OBRA

Confirma Bitacora: Si	Nro Informe: 193	Fecha Informe: 23-09-2021	Nombre De La Obra: Carretera Chuquicara-Puente Quiroz – Tauca-Cabana-Huandoval-Pallasca, Tramo: Tauca- Pallasca	Personal Encargado: NATALY SUSI CABALLON PAUCAR
---------------------------------	----------------------------	-------------------------------------	---	---

INFORME DIARIO N°193-2021-MNT. TAUCA-PALLASCA/NSCP

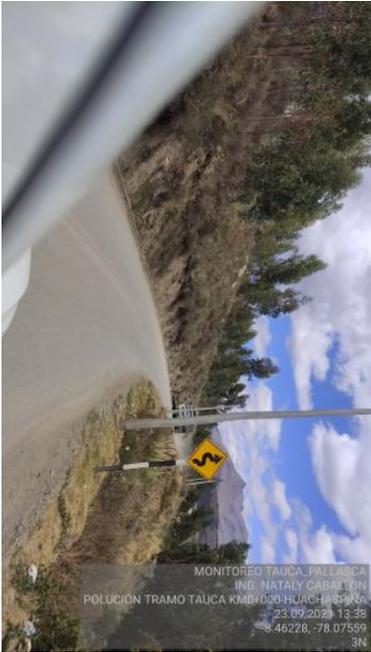
Foto1:

Actividades:
POLUCIÓN EN TRAMO DE TAUCA KM0+000 - DME 1 HUACHASPINA.

CDescripcion _____:
SE APRECIA CONSTANTE POLUCIÓN EN ESTE TRAMO A CONSECUENCIA DEL TRANSPORTE DE MATERIAL CORTADO HACIA AL DME 1 HUACHASPINA.

- Se recomienda a la supervisión y al contratista incrementar la seguridad en obra y mantenimiento de vía del km 35 al km55; asimismo controlar la polución del tramo Tauca al DME 1 Huachaspina.
