# BITACORA ELECTRÓNICA DE OBRA

<b>Confirma Bitacora:</b> Si	<b>Nro Informe:</b> 194	<b>Fecha Informe:</b> 24-09-2021	<b>Nombre De La Obra:</b> Carretera Chuquicara-Puente Quiroz – Tauca-Cabana-Huandoval-Pallasca, Tramo: Tauca- Pallasca	<b>Personal Encargado:</b> NATALY SUSI CABALLON PAUCAR
---------------------------------	----------------------------	-------------------------------------	---	---

**Asunto:**  
INFORME DIARIO N°194-2021-MNT. TAUCA-PALLASCA/NSCP

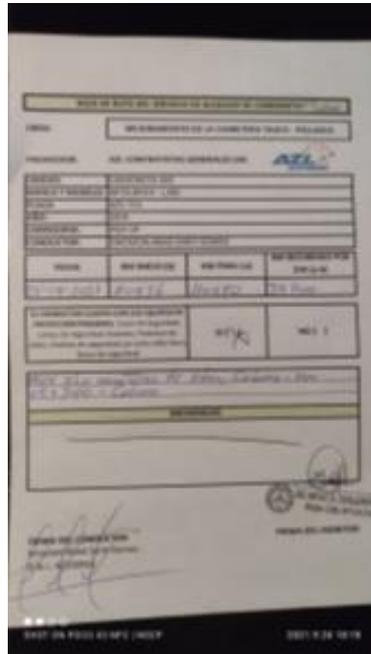
**Foto2:**

**CDescripcion\_\_\_\_\_:**  
 CONTROL DEL KILOMETRAJE DE LA CAMIONETA PARA LOS TRABAJOS DE MONITOREO.

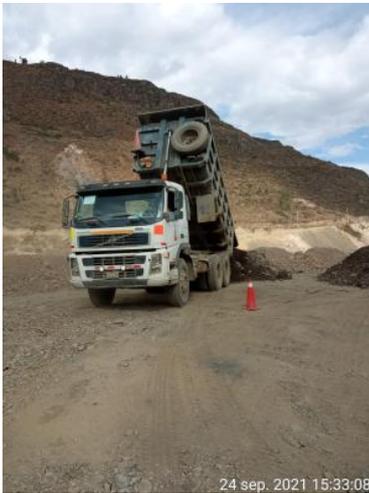
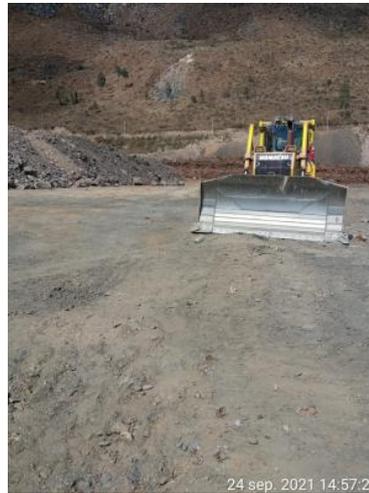
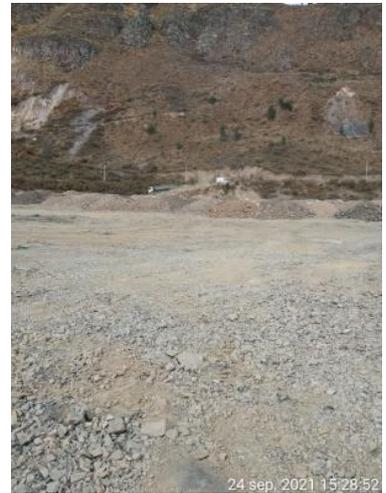
CONFORMACIÓN DE PLATAFORMA EN DME N°1 HUACHASPINA (APROBADA EN EL ADICIONAL N° 01) UBICADO A -7.7 KM DEL NICIO DEL TRAMO KM 0+000.

MO: 1 CONTROLADOR, 40 OPERADORES, 2 VIGÍAS.

EM: 1 TRACTOR SOBRE ORUGA, 38 VOLQUETES, 2 LUMINARIAS, 1 CISTERNA CON COMBUSTIBLE.
