BITACORA ELECTRÓNICA DE OBRA

Confirma Bitacora: Si	Nro Informe: 151	Fecha Informe: 24-09-2021	Nombre De La Obra: Carretera Oyon- Ambo, Tramo II: Dv. Cerro de Pasco- Dv. Chacayan	Personal Encargado: BORIS WALTER AYLLÓN CARCELÉN
---------------------------------	----------------------------	-------------------------------------	---	---

OBRA: MEJORAMIENTO DE LA CARRETERA OYON - AMBO TRAMO 2 DESVIO CERRO DE PASCO DESVIO CHACAYAN

TRAMO 2 progresiva km. 181+000 a la progresiva km. 230+000

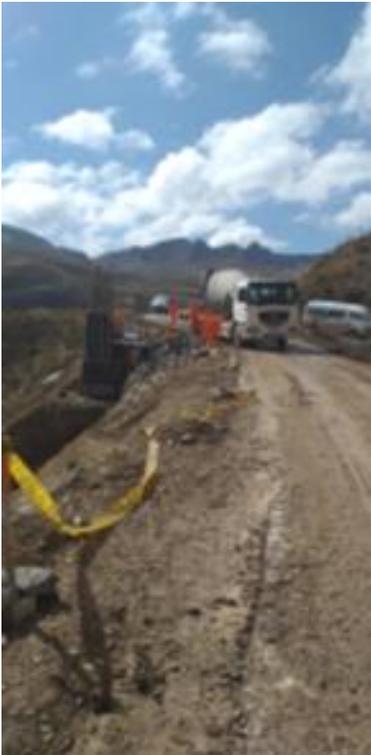
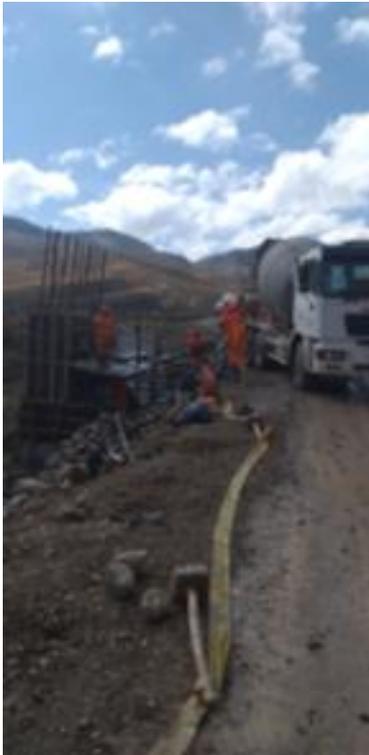
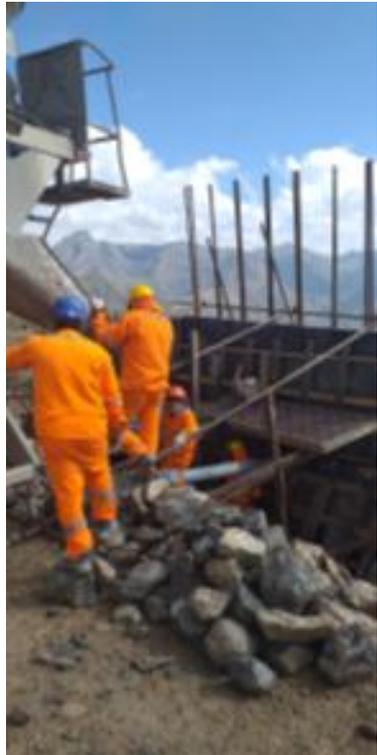
Actividades:
PROGRESIVA KM. 190+434.7 a Km. 190+439.82
600.0 OBRAS DE ARTE Y DRENAJE
610.E1 CONCRETO CICLOPEO(F'Y= 175 KG/CM2 + 30 % P,M,)

CDescripcion _____:
En las progresivas KM. 190+434.7 a Km. 190+439.82 Se realiza el vaciado de muro ciclópeo (paño 2) , Se utiliza un camión mixer, una vibradora de concreto y herramientas menores, trabajan: 1 capataz, 6 obreros, 1 operador de mixer, 2 vigías.

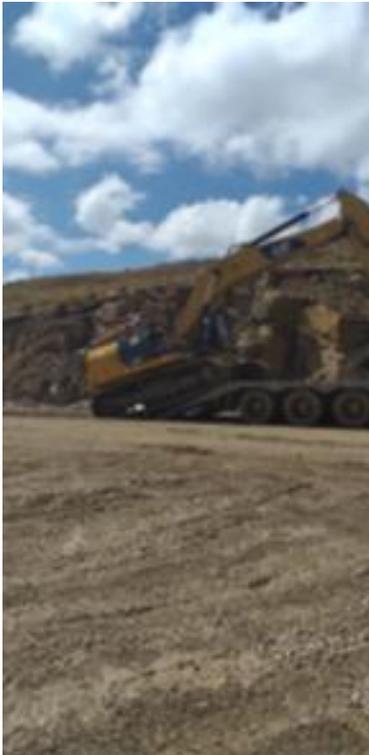
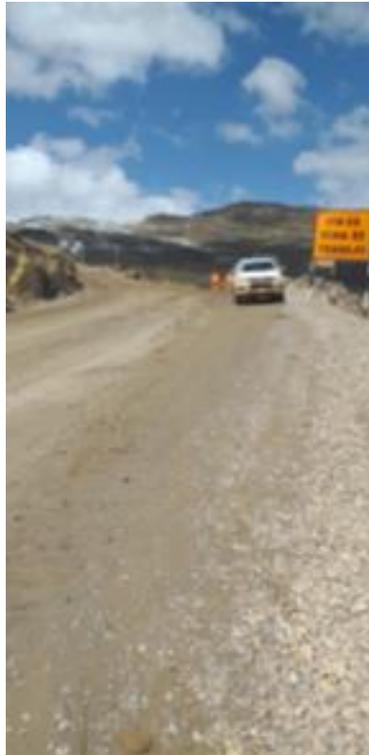
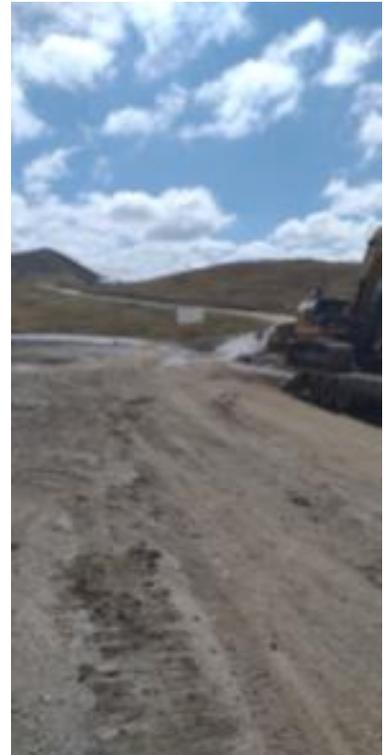
Actividades:
PROGRESIVA KM. 181+000 A KM. 181+100
VISITA DE MONITOREO AL INICIO DEL TRAMO II: DESVIO CERRO DE PASCO

CDescripcion_____:
En la progresiva Km. 181+000 se realiza visita de monitoreo al inicio del tramo II, Se verifica que la sub base esta sobresaturada por la nevada del dia de ayer por la tarde. en este sector esta descargando una excavadora la contratista del tramo I, para realizar trabajos en un DME ubicado en la progresiva 180.

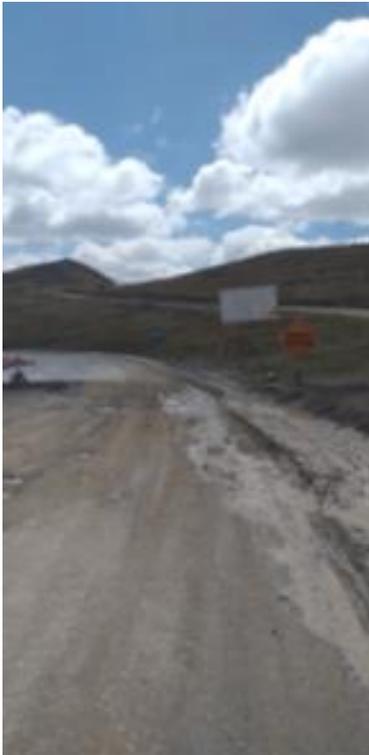
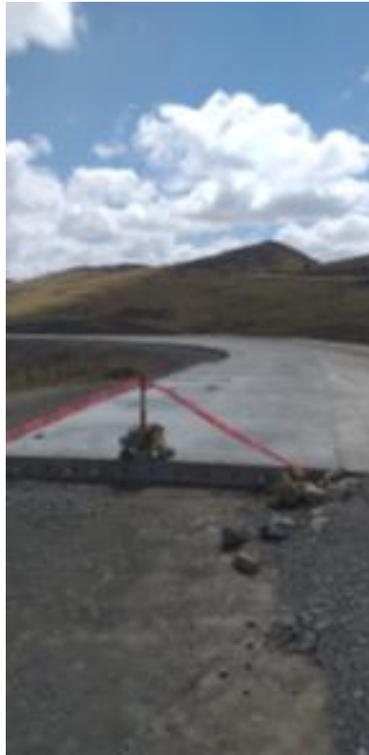
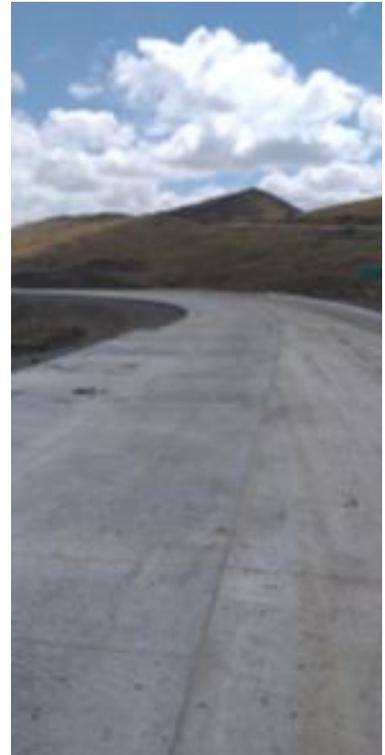
PROGRESIVA KM. 181+100
VISITA DE MONITOREO AL INICIO DEL TRAMO II: ZONA PAVIMENTADA

En la progresiva Km. 181+100 hasta la progresiva 188+000 se ha realizado la pavimentación, donde por las condiciones climatológicas adversas impiden realizar actividades en este sector. Ayer cayo nieve toda la tarde, impidiendo realizar actividad alguna.

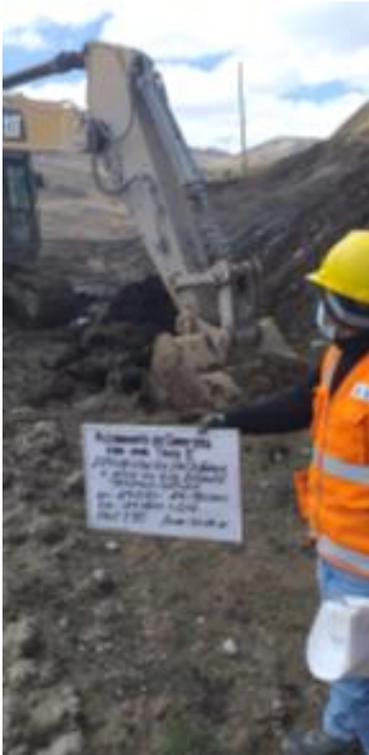
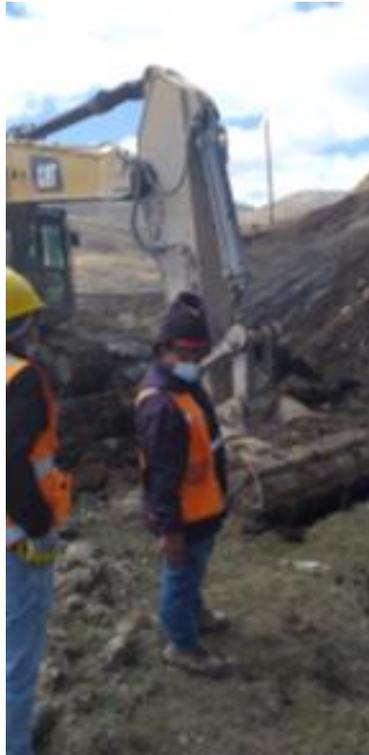
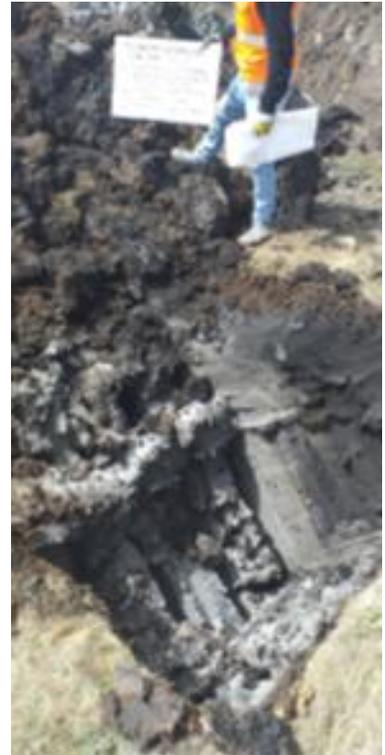
Actividades:
PROGRESIVA KM. 189+500 a kM. 190+000
LABORES DE CONTROL DE CALIDAD EN CAMPO: EVALUACION DEL SUELO PARA MEJORAMIENTO

CDescripcion_____:
En la progresiva KM. 189+500 a Km. 190+000 se realiza una evaluación del suelo para el mejoramiento, se realiza en el lado izquierdo de la vía. Se utiliza una excavadora de oruga , trabajan: 1 capataz, 2 obreros, 1 operador, 2 técnicos de la contratista y 1 técnico de la supervisión.

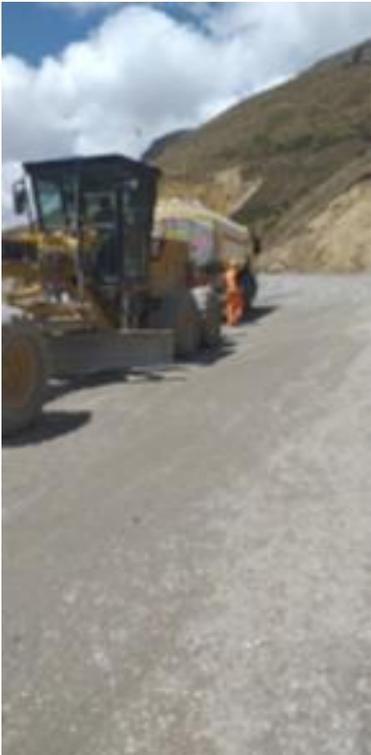
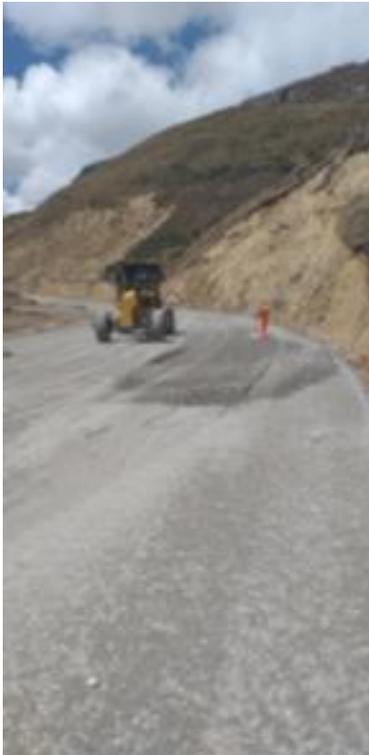
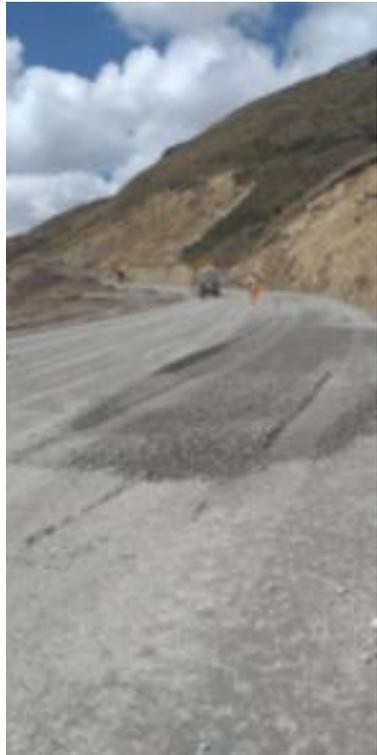
Actividades:
PROGRESIVA KM. 190+300 A KM. 190+000
300.0 SUB BASES Y BASES
303.A SUB BASE GRANULAR

CDescripcion _____:
En las progresivas Km. 190 +300 a Km. 190+000 se realiza la construcción de sub base granular, se utiliza : 1 motoniveladora, 1 compactadora de rodillo, 1 camión cisterna, trabajan: 1 capataz, 2 operadores, 1 chofer de cisterna, 2 obreros, 2 vigías.

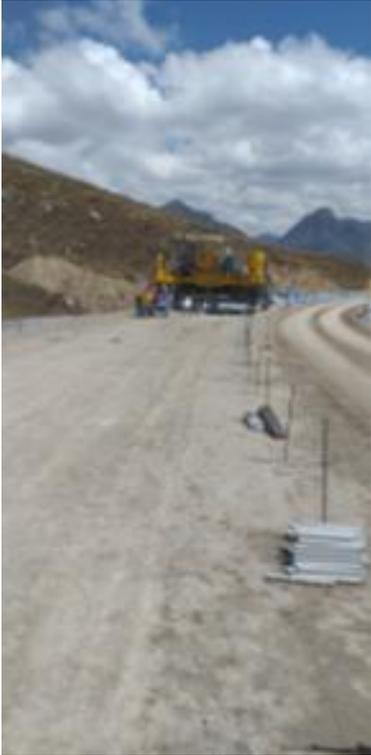
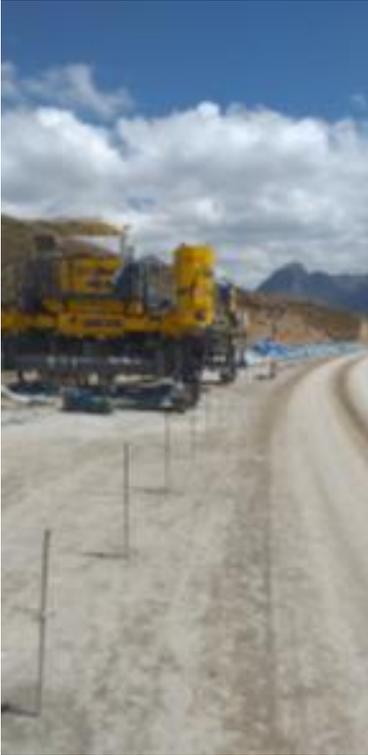
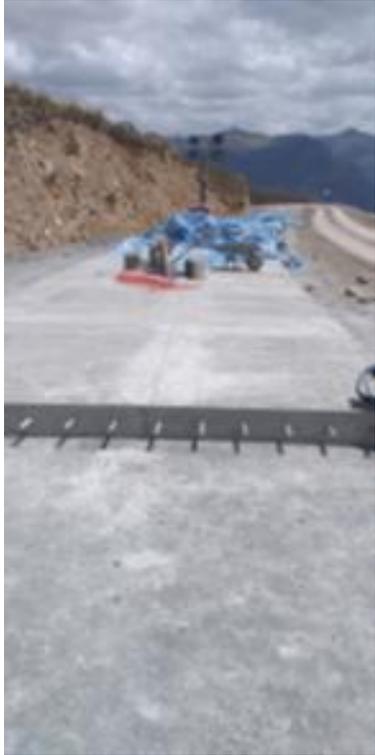
Actividades:
PROGRESIVA KM. 191+074
500.0 PAVIMENTOS DE CONCRETO HIDRAULICO
501.A PAVIMENTO DE CONCRETO HIDRAULICO S'S= 45 KG/CM2 (PAVIMENTADORA)

CDescripcion _____:
En la ´progresiva KM. 191+074 Se verifica la paralización de actividades de pavimentación en este sector. hoy la superficie de sub base esta sobresaturada por la nevada de ayer, imposibilitando iniciar actividades. Se paraliza una pavimentadora, una retroexcavadora , un camión cisterna, 4 volquetes , y dejan de trabajar: 1 capataz, 4 operadores de pavimentadora, 1 operador de retroexcavadora, 1 chofer de cisterna, 15 obreros. 2 vigías (se espera que mejore las condiciones climatologicas)

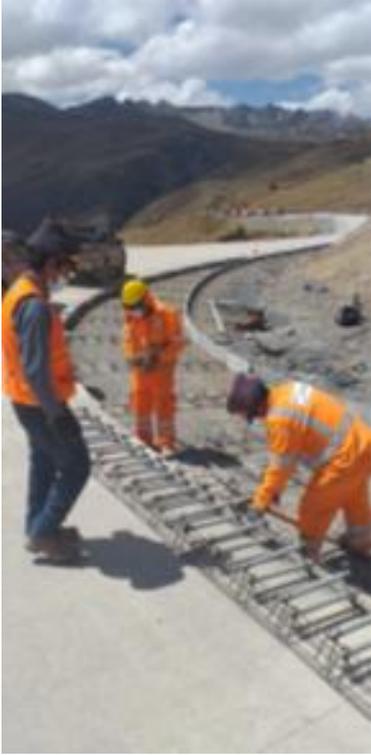
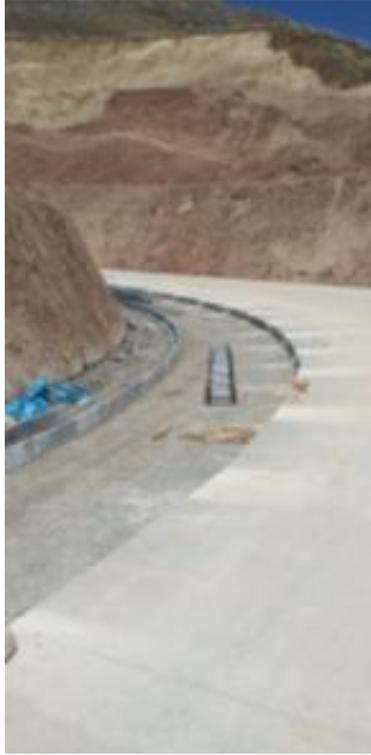
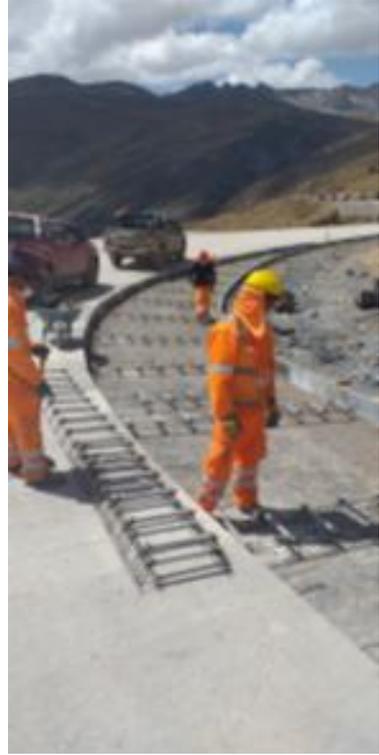
Actividades:
PROGRESIVA KM. 191+650 A KM. 191+750
500,0 PAVIMENTOS DE CONCRETO HIDRAULICO
501.B PAVIMENTO DE CONCRETO HIDRAULICO S'S= 45 KG/CM2 (MANUAL
612,C ENCOFRADO Y DEENCOFRADO PARA PAVIMENTOS

CDescripcion _____ :
En las progresivas Km.191+650 a Km. 191+750 se realiza el encofrado (lado derecho de la vía) para la construcción manual de pavimentos de concreto hidráulico. Se utiliza equipo menor, trabajaron: 1 capataz, 4 obreros, 2 vigía

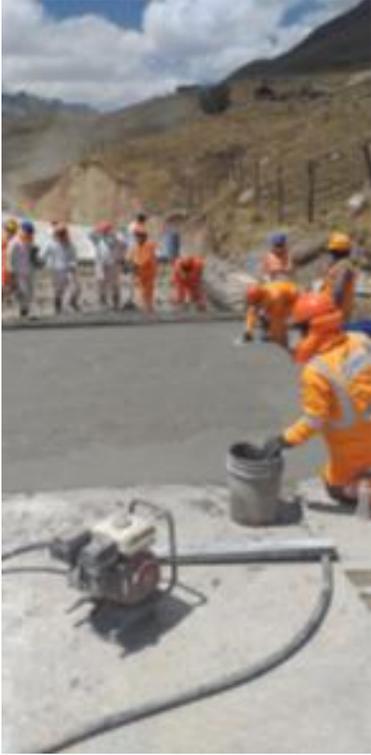
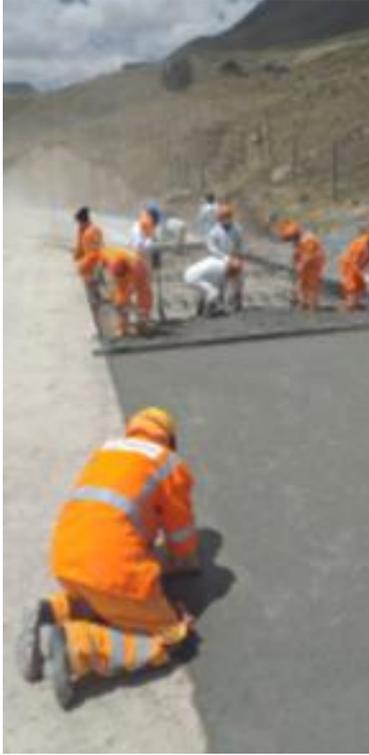
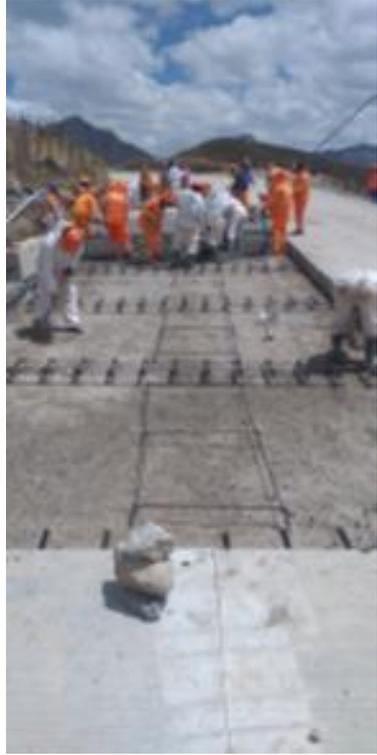
Actividades:
PROGRESIVA KM. 192+185 A KM. 192+205
500,0 PAVIMENTOS DE CONCRETO HIDRAULICO
501.B PAVIMENTO DE CONCRETO HIDRAULICO S'S= 45 KG/CM2 (MANUAL)

CDescripcion _____:
En las progresivas Km.192+185 a Km. 192+205 se realiza el vaciado (lado derecho de la vía) para la construcción manual de pavimentos de concreto hidráulico. Se utiliza 2 Camión mixer, 2 vibradores de concreto, equipo menor, trabajan: 1 capataz, 2 operadores de mixer, 10 obreros, 2 vigía

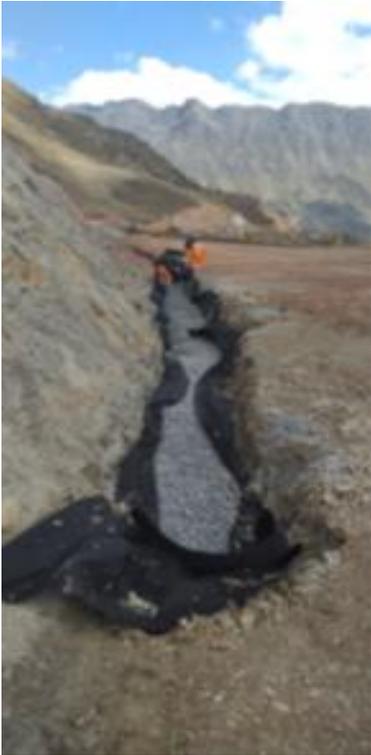
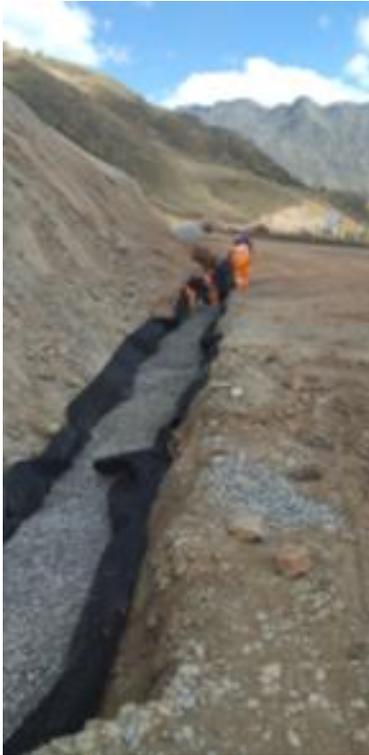
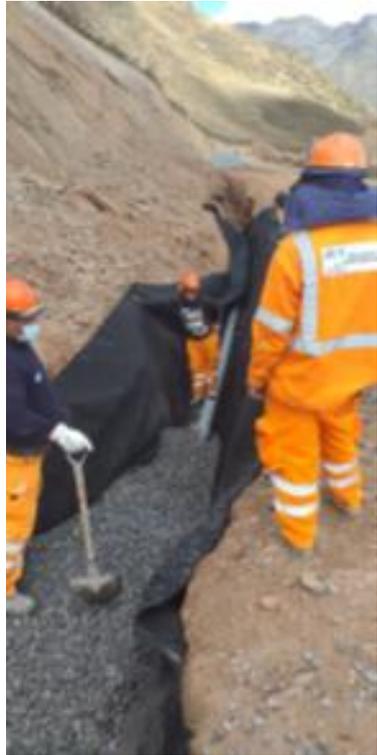
Actividades:
PROGRESIVA KM. 193+285 A 193+310
600.0 OBRAS DE ARTE Y DRENAJE
625.A SUB DREN TIPO 1

CDescripcion _____:
En la progresiva Km. 193+285 a Km. 193+310 se realiza la construcción del sub dren tipo 1, Se utiliza herramientas menores, trabajan: 1 capataz, 3 obreros

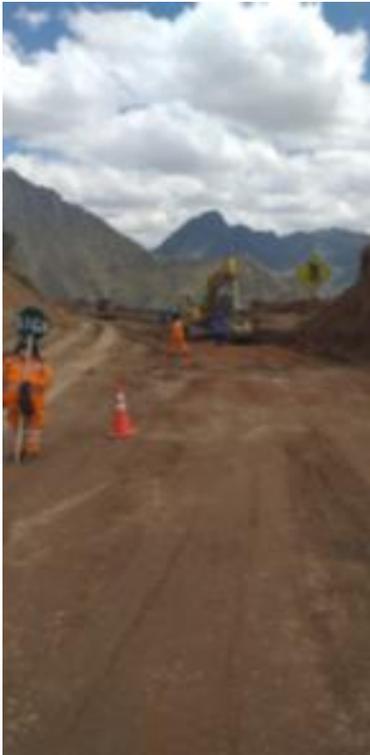
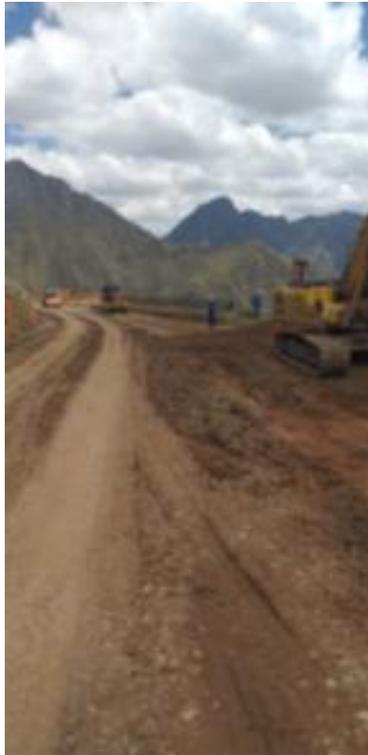
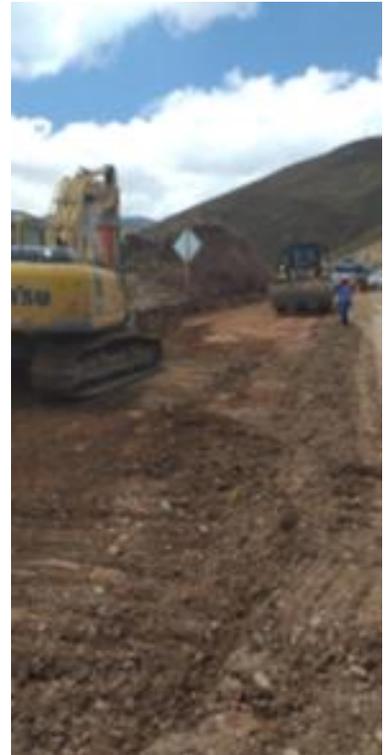
Actividades:
PROGRESIVA KM. 193+680 A KM. 193+600
200.0 MOVIMIENTO DE TIERRAS
220.B MEJORAMIENTOS DE LA SUBRASANTE CON MATERIAL DE CANTERA

CDescripcion_____:
En la progresiva Km. 193+680 a Km. 193+600 se realiza el mejoramiento del lado derecho de la vía. Se utiliza una excavadora de oruga. Trabajan 1 capataz, 1 operador, 2 obreros, 2 vigías.

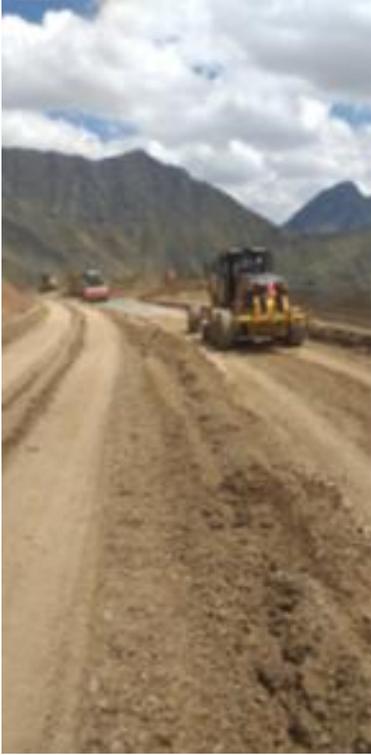
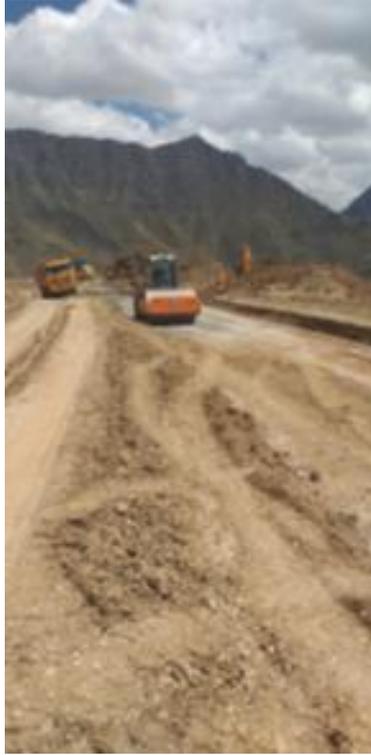
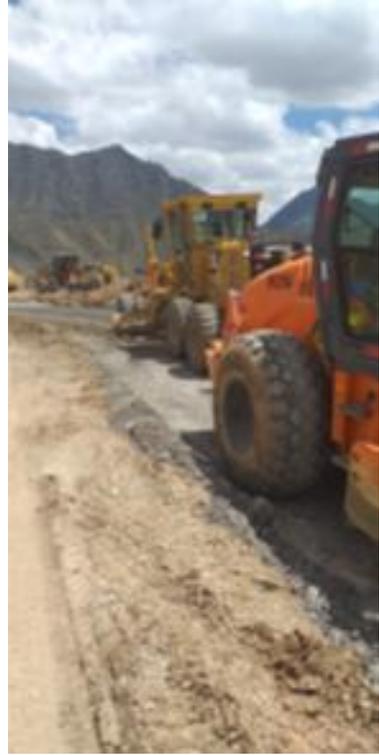
Actividades:
PROGRESIVA KM. 193+780 A KM. 193+810
200.0 MOVIMIENTO DE TIERRAS
220.B MEJORAMIENTOS DE LA SUBRASANTE CON MATERIAL DE CANTERA

CDescripcion _____:
En la progresiva Km. 193+780 a Km. 193+810 se realiza el mejoramiento del lado derecho de la vía a una profundidad de 0.80 m. Se utiliza una excavadora de oruga, una motoniveladora, una compactadora de rodillo, un cargador frontal . Trabajan 1 capataz, 4 operadores, 2 obreros, 2 vigías.

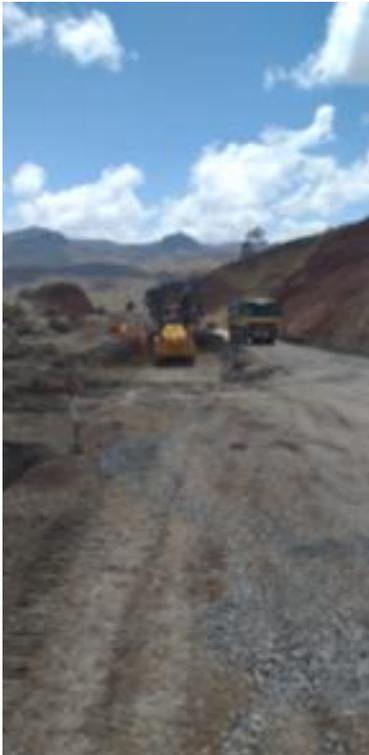
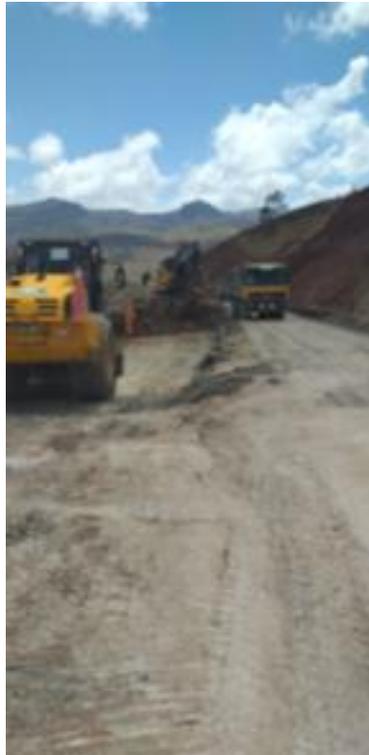
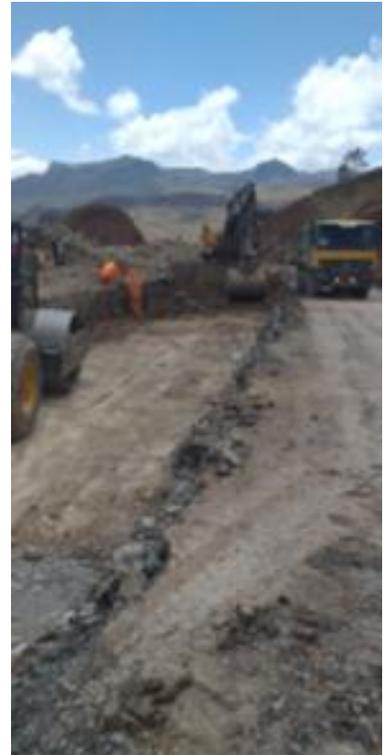
Actividades:
PROGRESIVA KM. 195+700 A KM. 195+740
200.0 MOVIMIENTO DE TIERRAS
220.B MEJORAMIENTOS DE LA SUBRASANTE CON MATERIAL DE CANTERA

CDescripcion _____:
En la progresiva Km. 195+700 a Km. 195+740 se realiza el mejoramiento del lado izquierdo de la vía. Se utiliza dos excavadoras de oruga y un cargador frontal . Trabajan 1 capataz, 3 operador, 2 obreros, 2 vigías

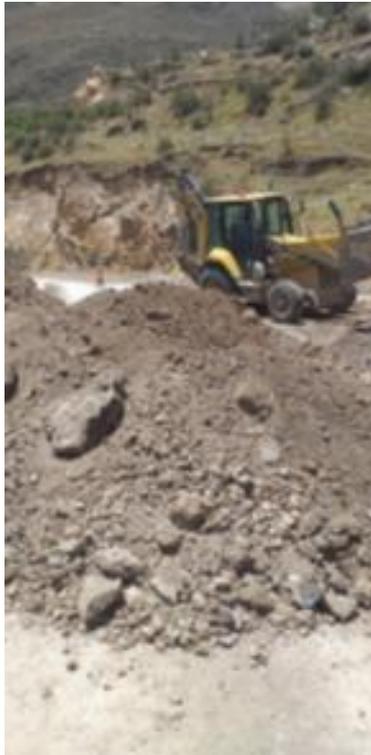
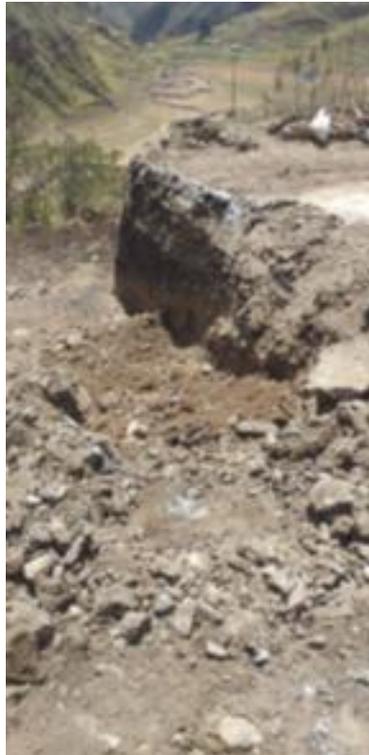
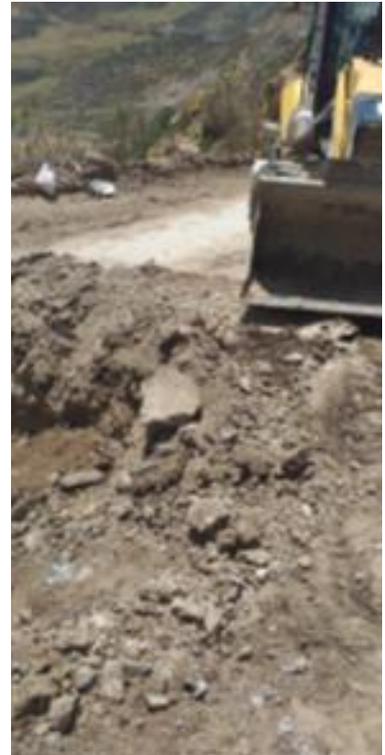
Actividades:
PROGRESIVA KM. 199+670
600.0 OBRAS DE ARTE Y DRENAJE
601.A EXCAVACION NO CLASIFICADA PARA ESTRUCTURA

En la progresiva Km. 199+670 se realiza la excavación para la construcción de alcantarilla TMC de 0.90 m. Se utiliza una retroexcavadora, Trabajan 1 capataz, 1 operador, 2 obreros
