## BITACORA ELECTRÓNICA DE OBRA

### REGISTRO DE LA BITACORA Y FOTO DEL CUADERNO DE OBRA

<b>Confirma Bitacora:</b> Si	<b>Nro Informe:</b> 041	<b>Fecha Informe:</b> 21-09-2021	<b>Nombre De La Obra:</b> MEJORAMIENTO DE LA CARRETERA SANTA MARIA - SANTA TERESA - PUENTE HIDROELECTRICA MACHU PICCHU - ITEM A : MEJORAMIENTO DE LA CARRETERA A NIVEL DE CARPETA ASFÁLTICA	<b>Personal Encargado:</b> NATALY KATHERINE MARIN PAUCAR
---------------------------------	----------------------------	-------------------------------------	--	---

INFORME DIARIO N° 041-2021-CARRETERA SANTA MARÍA - SANTA TERESA - PUENTE HIDROELÉCTRICA MACHUPICCHU/ NKMP

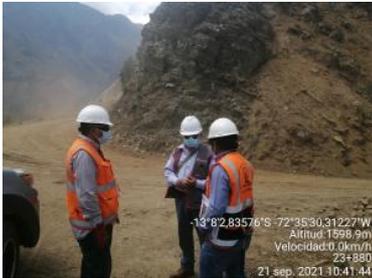
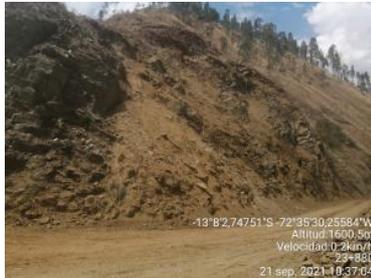
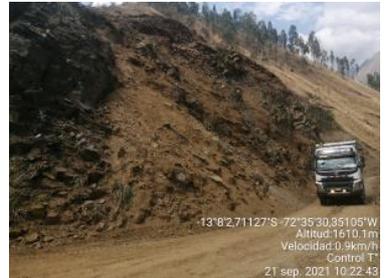
**Actividades:**  
 Deslizamiento km 23+880

Se observó a personal especialista de Geología y Geotecnia de la supervisión reunido con Personal de Geotecnia y Suelos y Pavimentos de la empresa contratista, observando el talud del km 23+880, que se ha estado cortando según lo que indica el expediente técnico, y por ser material suelto se está desprendiendo y deslizando; razón por la cual el contratista solicita pronunciamiento a la supervisión.

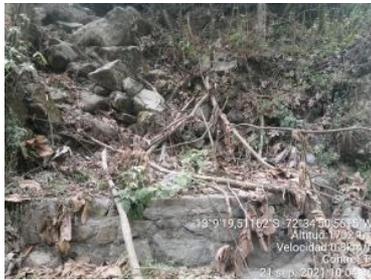
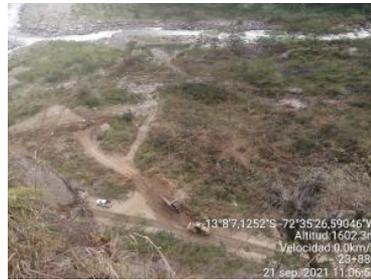
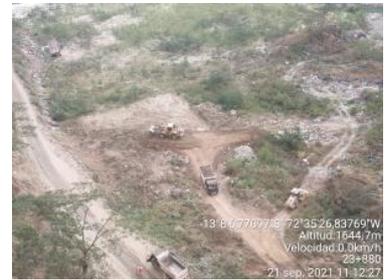
**Actividades:**  
 Accesos a DME 24+600

Se observó desbroce y trabajos de acondicionamiento de vía en los accesos al DME 24+600 (uso temporal), con 01 Cargador frontal y 01 rodillo.

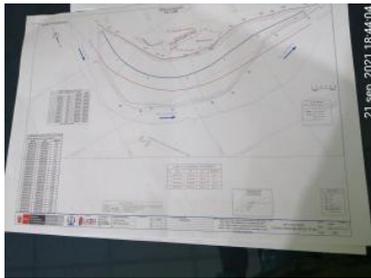
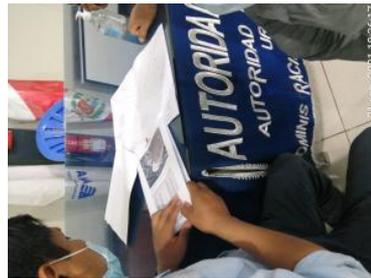
**Actividades:**  
 revisión de Informe sobre Cantera derrumbe

El ingeniero hidrólogo de la supervisión, asistió con personal especialista del ANA para la revisión del informe sobre Cantera derrumbe

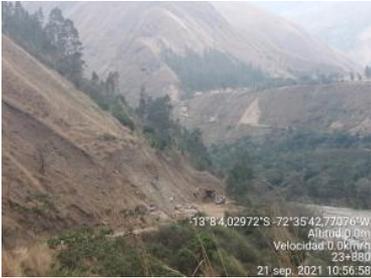
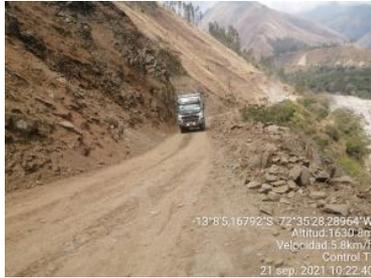
**Actividades:**  
Excavación, corte y Carguío km 23+500

**CDescripcion\_\_\_\_\_:**  
Se observó trabajos de excavación, corte y carguío en el km 23+500, con 02 excavadoras (01 excavadora 336D, 01 excavadora DOOSAN 300), y 08 volquetes. Asimismo, se observo 01 cisterna de agua en el área de trabajo

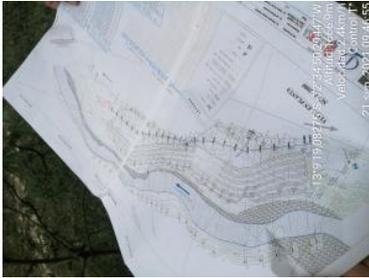
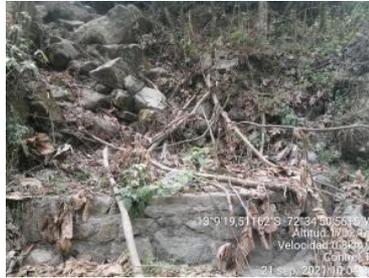
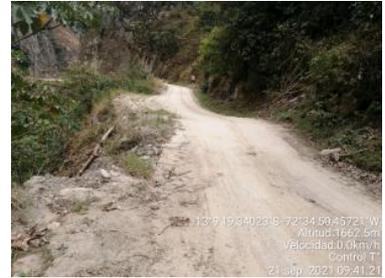
**Actividades:**  
 Verificación de badén en km 27+000 aprox.

El ing. Hidrólogo de la supervisión visitó el badén que pasa por el de DME propuesto (ampliación del km 26+500), para analizar las alternativas de solución a la caída de agua que estaría filtrando el material que se colocaría en este DME propuesto,

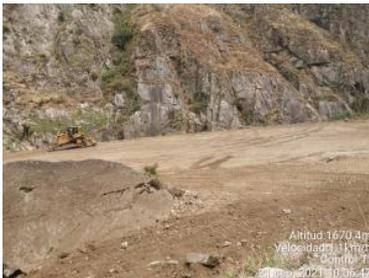
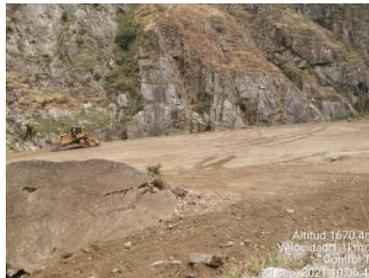
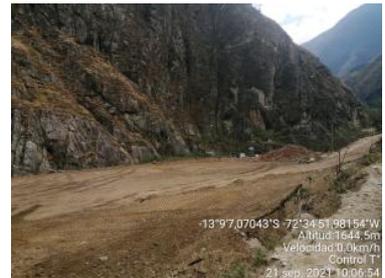
**Actividades:**  
 DME 26+500

Se observó la nivelación de terreno en el área de DME 26+500, con el material de relleno.

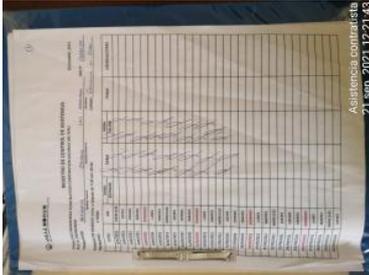
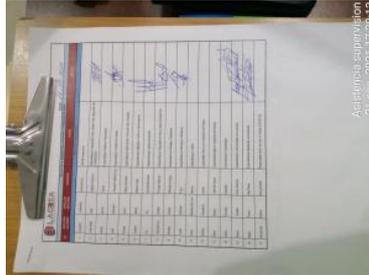
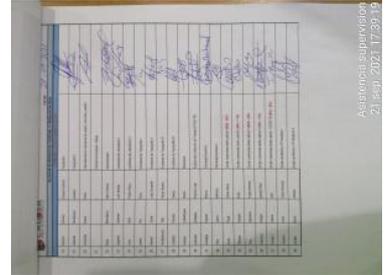
**Actividades:**  
Asistencias 21.09

**CDescripcion:**  
Se adjuntan las asistencias de la contratista y supervisión del día 21.09.

- Se recomienda llenar el cuaderno de obra diariamente.
- Se recomienda registrar las firmas diariamente. (el personal contratista no está firmando sus asistencias)

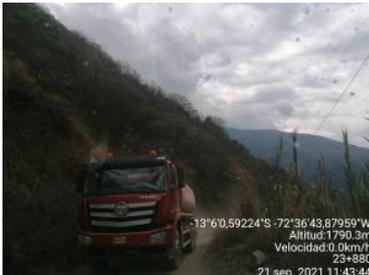
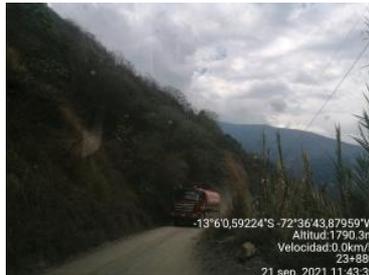
**Actividades:**  
Control de emisión de polvo

**CDescripcion:**  
Se observó a 01 cisterna de agua entre los km del 0+000 al km 22+000, regando la via.

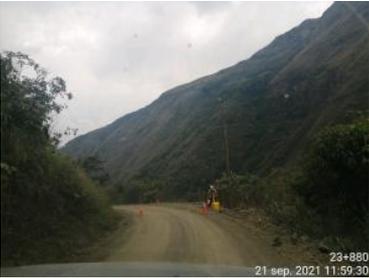
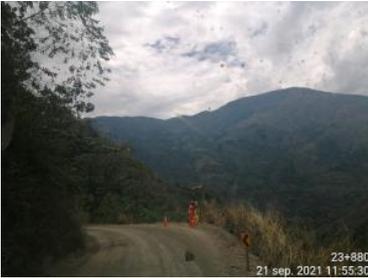
**Actividades:**  
Levantamiento topográfico

**CDescripcion\_\_\_\_\_:**  
Se observaron trabajos de levantamiento topográfico para seccionamiento entre los km dl 0+000 al km 22+000.
