BITACORA ELECTRÓNICA DE OBRA

Confirma Bitacora: Si	Nro Informe: 152	Fecha Informe: 25-09-2021	Nombre De La Obra: Carretera Oyon- Ambo, Tramo II: Dv. Cerro de Pasco- Dv. Chacayan	Personal Encargado: BORIS WALTER AYLLÓN CARCELÉN
---------------------------------	----------------------------	-------------------------------------	---	---

OBRA: MEJORAMIENTO DE LA CARRETERA OYON - AMBO TRAMO 2 DESVIO CERRO DE PASCO DESVIO CHACAYAN

Visita de monitoreo desde la Ciudad de Yanahuanca hasta la progresiva Km. 230+000 (Desvío Chacayán)

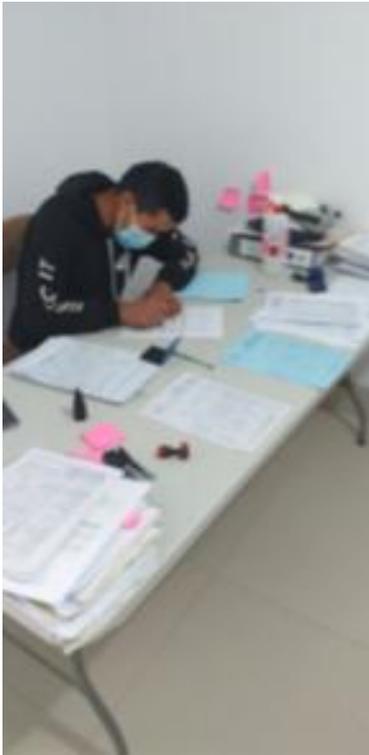
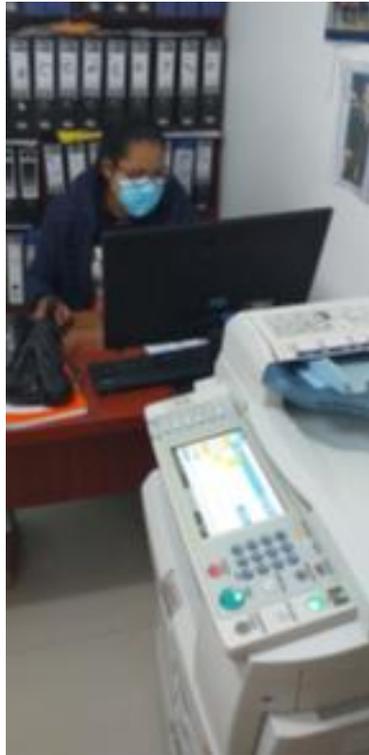
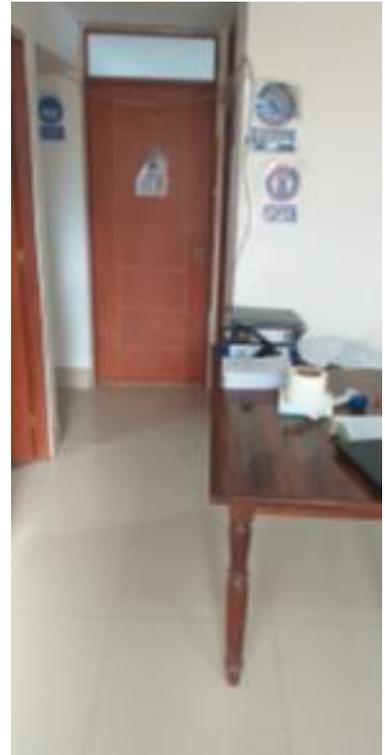
PROGRESIVA KM. 214+500
VISITA DE MONITOREO A LAS OFICINAS DE LA SUPERVISION: EN BUSCA DEL CUADERNO DE OBRA

En la progresiva Km. 214+500 se realiza la visita de monitoreo a las oficinas de la Supervisión en busca del cuaderno de obra, no se logra el alcance al cuaderno de obra por estar en las oficinas del contratista. Se realiza además el monitoreo de los recursos de la supervisión.

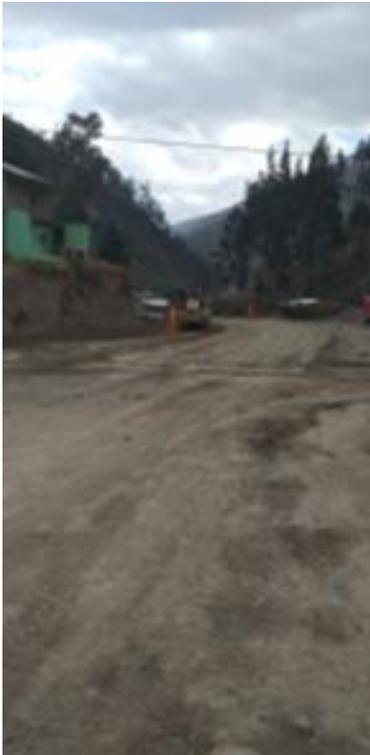
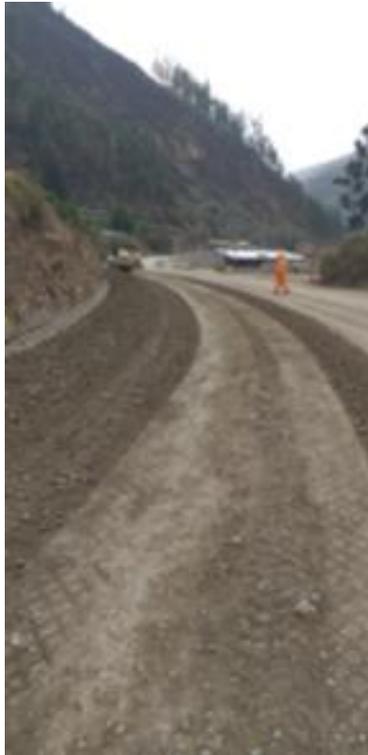
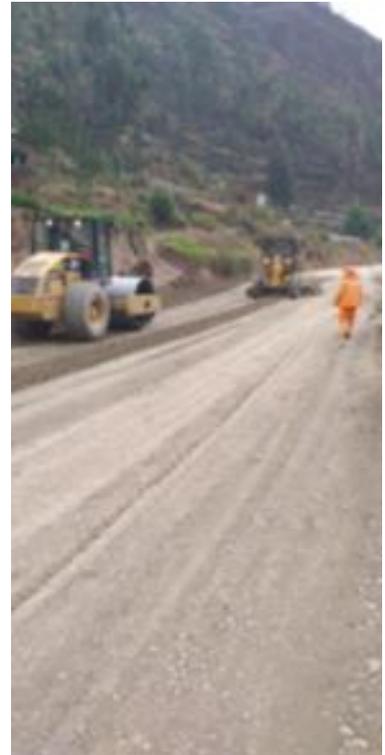
Actividades:
PROGRESIVA KM. 216+830 a KM. 217+000
200.0 MOVIMIENTO DE TIERRAS
210.A CONFORMACION DE TERRAPLENES

CDescripcion _____:
En la progresiva Km. 216+830 a Km. 217+000 se realiza la conformación de terraplenes. Se utiliza una motoniveladora, 1 vibro compactadora, trabajan: 1 capataz, 2 operadores, 3 obreros, 2 vigías

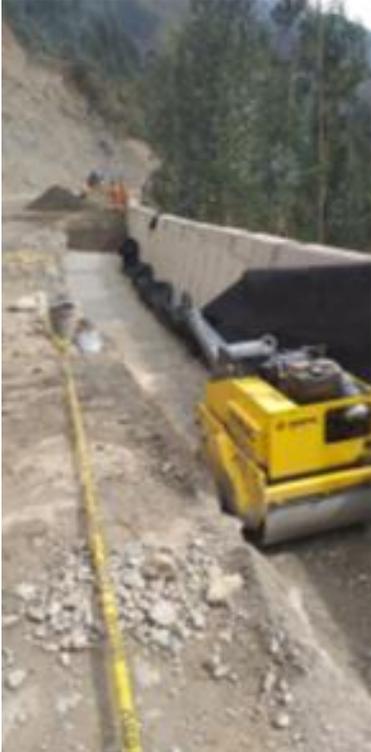
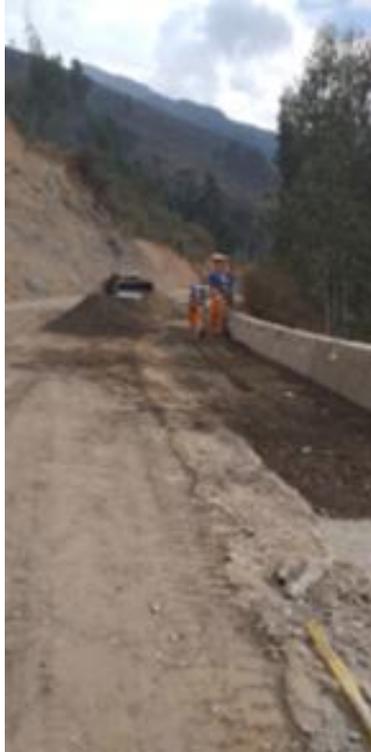
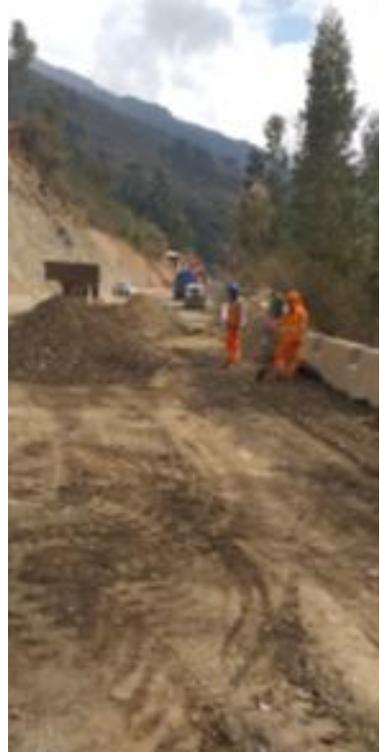
Actividades:
PROGRESIVA KM. 217+900 a Km. 217+940
600.0 OBRAS DE ARTE Y DRENAJE
605.A RELLENO PARA ESTRUCTURA

CDescripcion _____:
En la progresiva KM. 217+900 a KM. 217+940 se realiza el relleno de la misma. Se utiliza un mini cargador, 1 compactadora de rodillo, 1 apisonador manual y herramientas menores. trabajan: 1 capataz, 4 obreros, 2 operador. 2 vigías

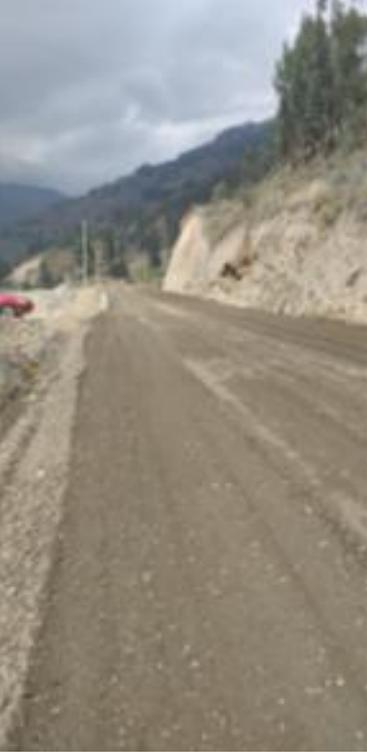
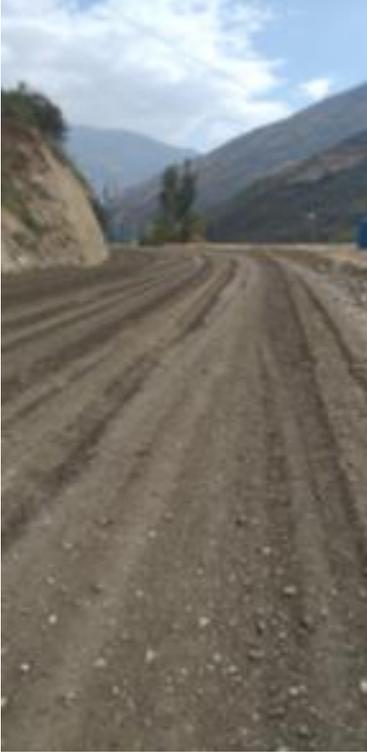
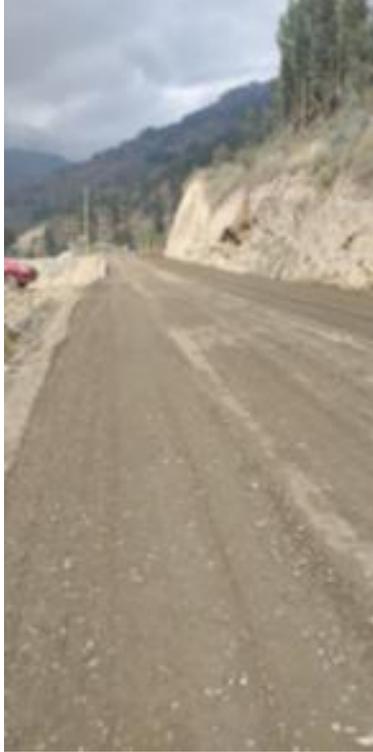
Actividades:
PROGRESIVA KM. 220+000 A KM. 200+300
300.0 SUB BASES Y BASES
303.A SUB BASE GRANULAR:

CDescripcion _____:
En la progresiva Km. 220+000 al Km. 200+ 300 se realiza la construcción de sub base granular, se utiliza : 1 motoniveladora, 1 compactadora de rodillo, 1 camión cisterna, trabajan: 1 capataz, 2 operadores, 1 chofer de cisterna, 2 obreros, 2 vigías

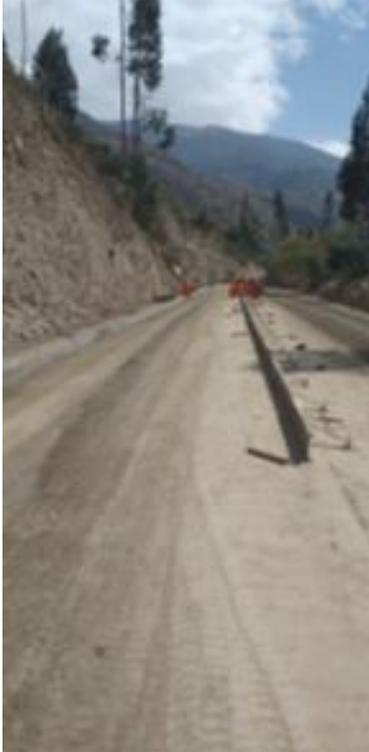
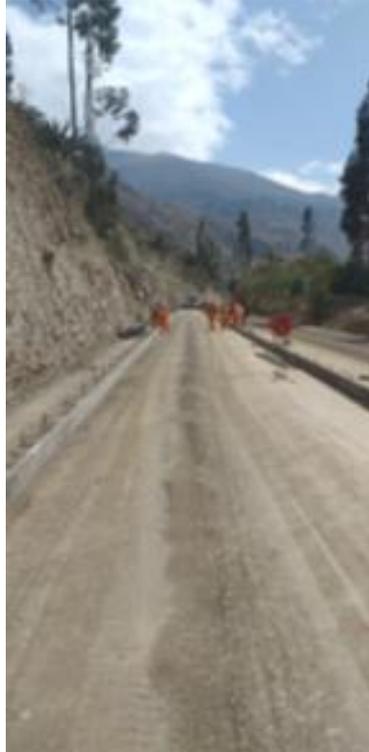
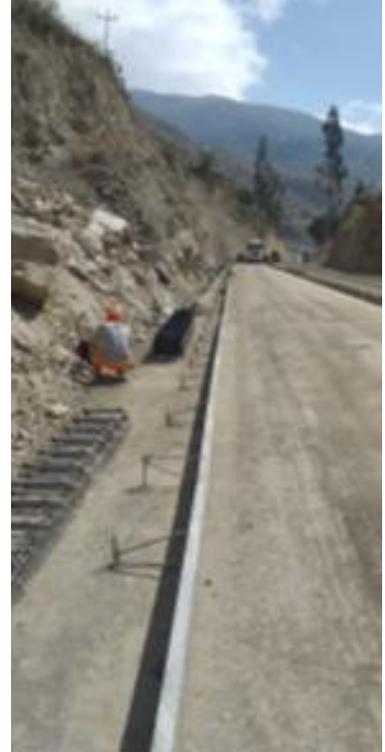
PROGRESIVA KM. 223+540 A KM. 223+680

En las progresivas Km. 223+540 a Km. 223+680 se realiza el encofrado del (lado izquierdo de la vía, para la construcción manual de pavimentos de concreto hidráulico. Se utiliza equipo menor, trabajan: 1 capataz, 8 obreros, 2 vigía

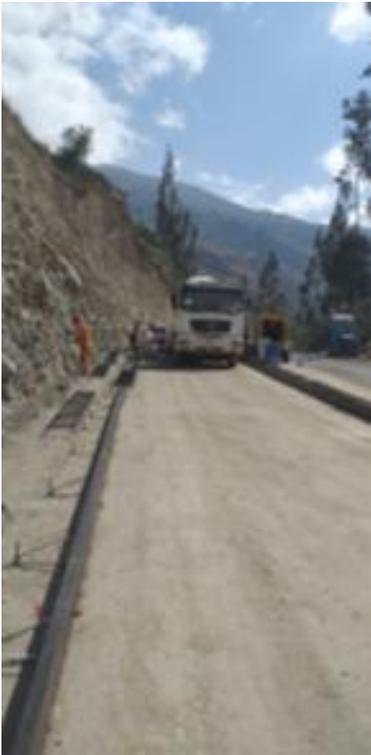
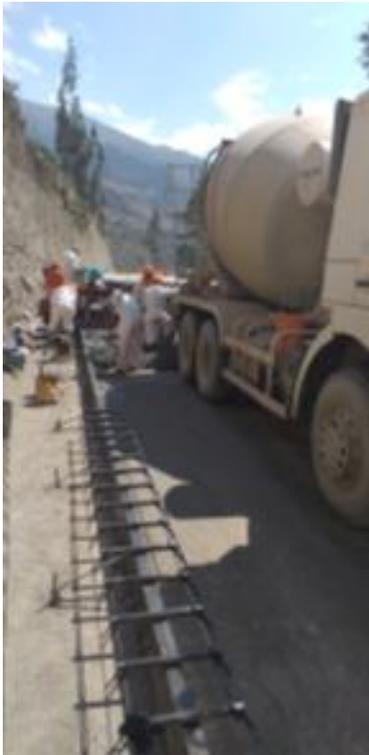
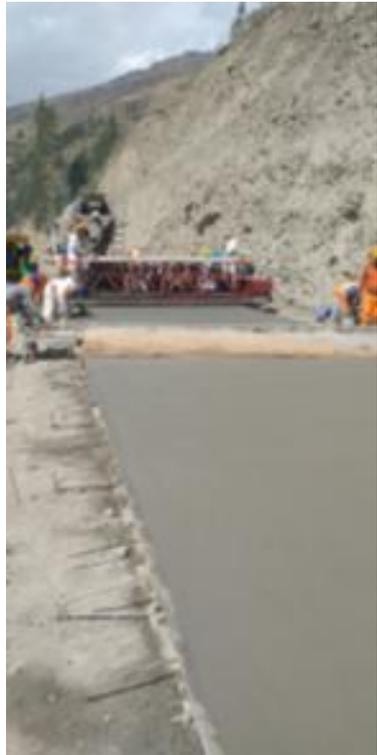
Actividades:
PROGRESIVA KM. 223+620 A KM. 223+700
500,0 PAVIMENTOS DE CONCRETO HIDRAULICO
501.B PAVIMENTO DE CONCRETO HIDRAULICO S'S= 45 KG/CM2 (MANUAL)

CDescripcion _____:
En las progresivas Km. 223+620 a Km. 223+700 se realiza (lado izquierdo de la vía) la construcción manual de pavimento de concreto hidráulico. Se utiliza , 4 camiones mixer , 2 vibradores de concreto, equipo menor, trabajan: 1 capataz, 15 obreros, 2 vigía

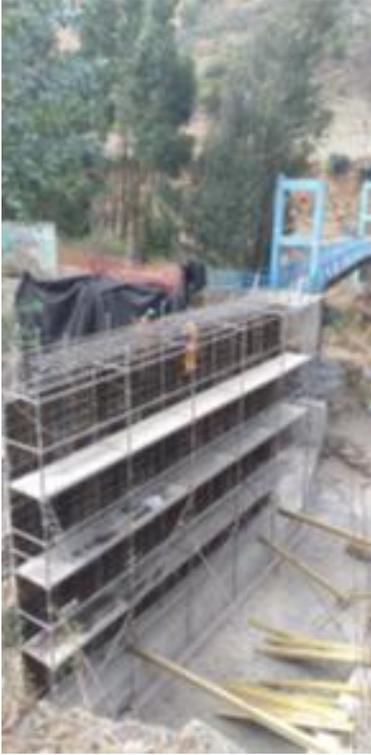
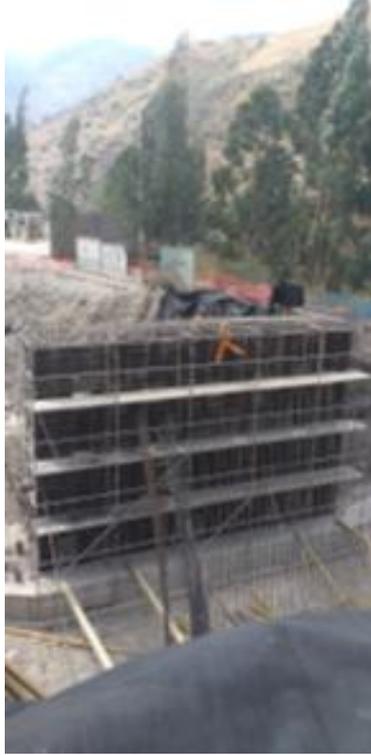
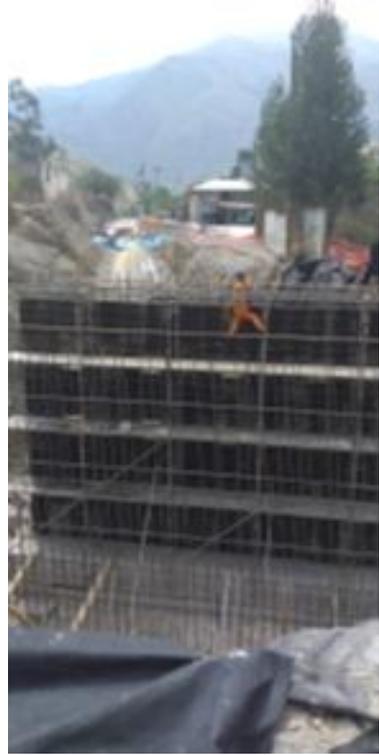
Actividades:
PROGRESIVA KM. 227+970
1000.0 PUENTES MENORES: PUENTE USPACHACA
1000.3 ESTRIBOS
612.A1 ENCOFRADO Y DESENCOFRADO EN SECO

CDescripcion _____ :
En la progresiva Km. 227+970 se realiza la colocación de encofrado de la elevación del estribo izquierdo del nuevo puente uspachaca. Se utiliza herramientas menores, trabajan 1 capataz, 6 obreros

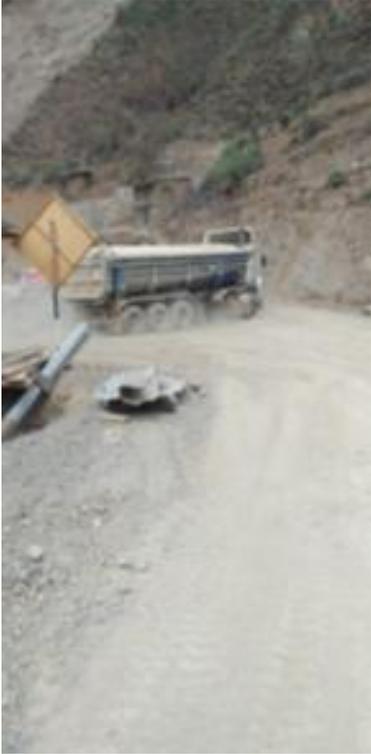
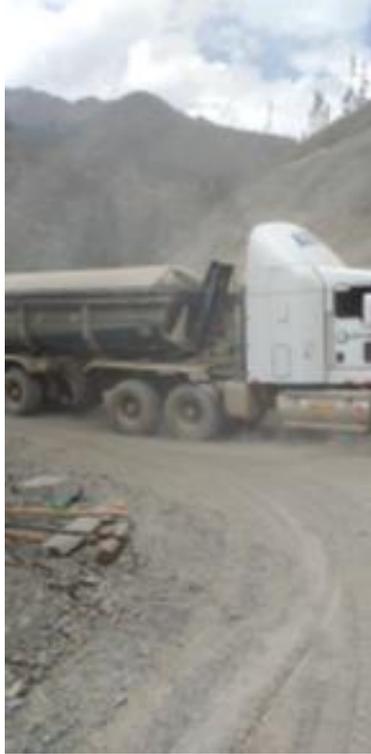
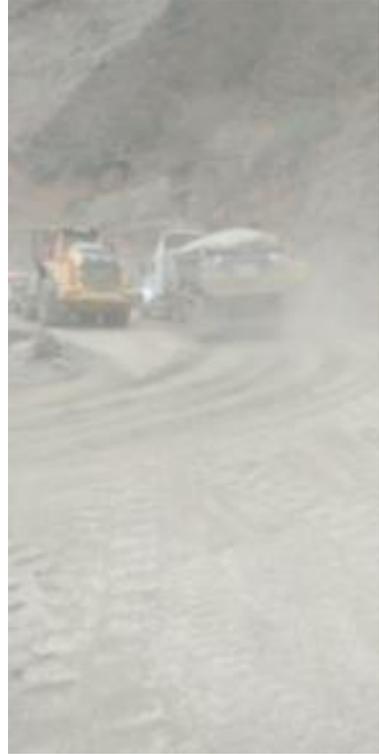
Actividades:
PROGRESIVA KM. 223+000
700.0 TRANSPORTES.
700.A TRANSPORTE DE MATERIAL PROVENIENTE DE CANTERA PARA D<= 1 KM.
700.B TRANSPORTE DE MATERIAL PROVENIENTE DE CANTERA PARA D>1 KM.

CDescripcion _____:
En la progresiva Km. 223+000 se realiza el transporte de material proveniente desde la cantera Agoachacán. Se utiliza 5 volquetes de 24 m3 de capacidad, trabajan: 5 choferes.

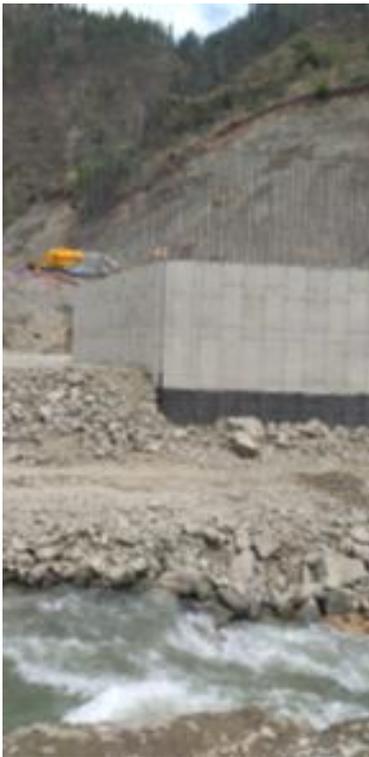
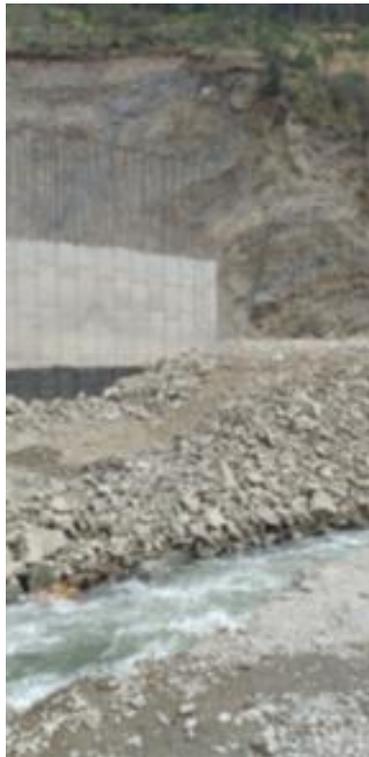
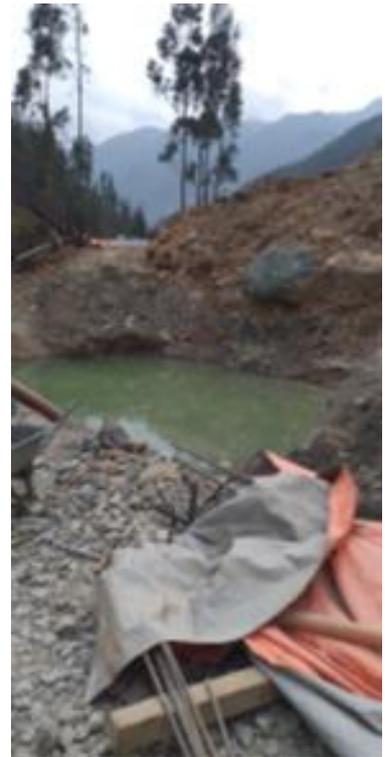
Actividades:
PROGRESIVA KM. 229+990
1400.0 PUENTE HUARIMARCA
1400.2 MOVIMIENTO DE TIERRAS
601.C EXCAVACION PARA ESTRUCTURAS EN MATERIAL SECO
601.D EXCAVACION PARA ESTRUCTURAS EN MATERIAL BAJO EL AGUA

En la progresiva Km . 229+990 se verifica la realización de rellenos en el estribo izquierdo y la excavación en material seco y bajo el agua en el lado derecho donde se construirá el estribo derecho del puente mayor Huarimarca. Se utilizó una excavadora de oruga y herramientas menores. trabajaron: 1 capataz, 1 operador, 1 técnico de seguridad , 2 obreros.
