## BITACORA ELECTRÓNICA DE OBRA

<b>Confirma Bitacora:</b> Si	<b>Nro Informe:</b> 153	<b>Fecha Informe:</b> 27-09-2021	<b>Nombre De La Obra:</b> Carretera Oyon- Ambo, Tramo II: Dv. Cerro de Pasco- Dv. Chacayan	<b>Personal Encargado:</b> BORIS WALTER AYLLÓN CARCELÉN
---------------------------------	----------------------------	-------------------------------------	---	---

OBRA: MEJORAMIENTO DE LA CARRETERA OYON - AMBO TRAMO 2 DESVIO CERRO DE PASCO DESVIO CHACAYAN

TRAMO 2 progresiva km. 181+000 a la progresiva km. 230+000

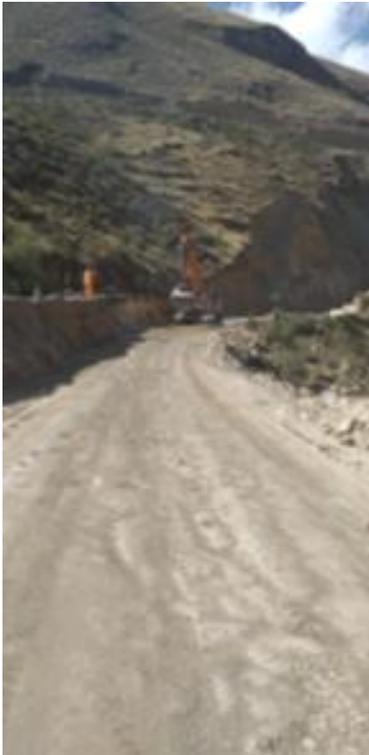
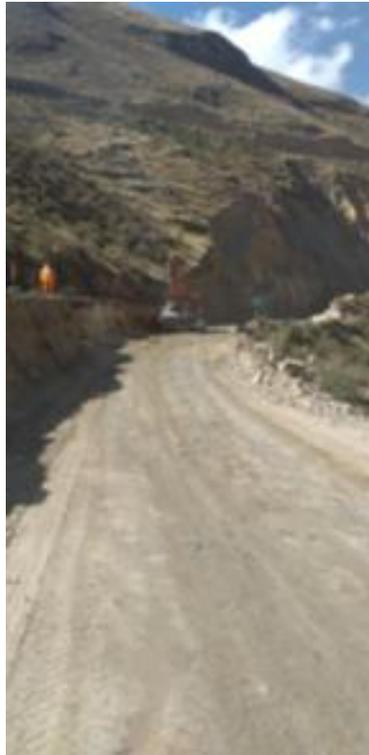
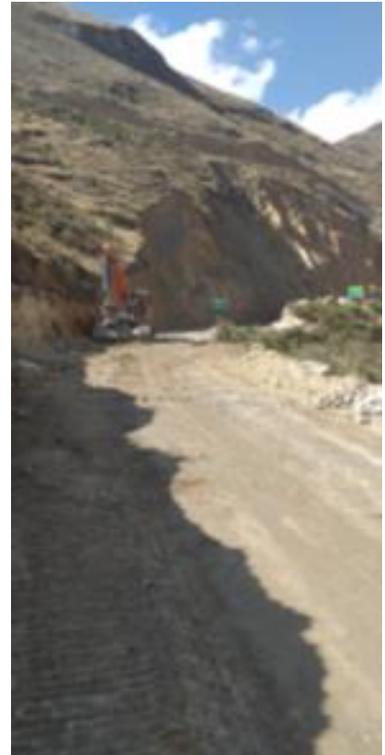
**Actividades:**  
PROGRESIVA KM. 200+390  
200.0 MOVIMIENTO DE TIERRAS  
205.A EXCAVACION EN EXPLANACIONES EN MATERIAL COMUN

En la progresiva Km. 200+390 se realiza excavación en explanaciones, donde se realiza limpieza y corte de material en el lado derecho de la vía. Se utiliza una excavadora de oruga, trabajan: 1 capataz, 1 operador, 2 vigías.

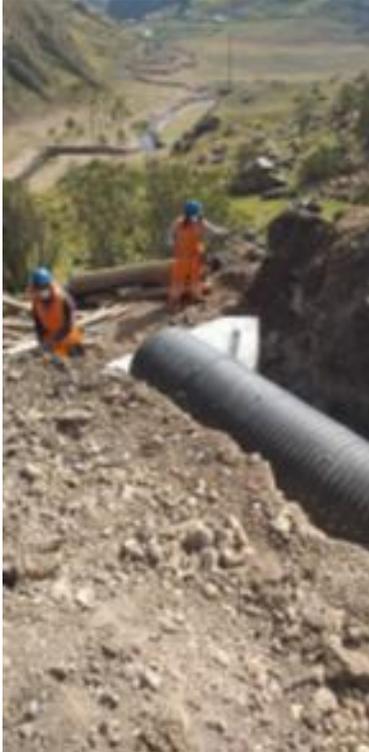
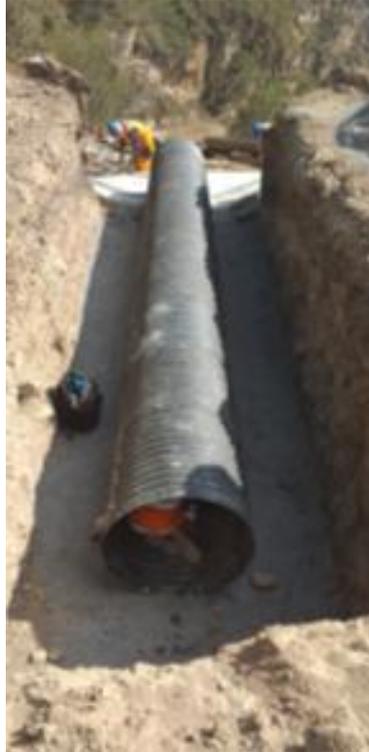
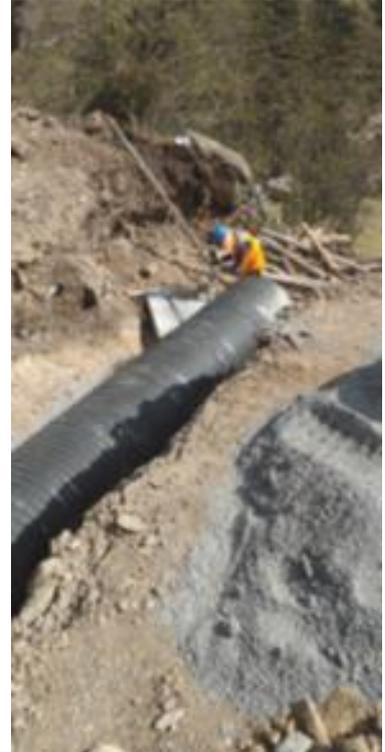
**PROGRESIVA KM. 199+665  
600.0 OBRAS DE ARTE Y DRENAJE  
622.B TUBERIA CORRUGADA DE ACERO GALVANIZADO CIRCULAR DE D= 0.90 M,  
605.A RELLENO PARA ESTRUCTURA**

En la progresiva Km. 199+665 se verifica la realización de colocación de tubería TMC de 0.90 m de diametro, Actualmente se realiza el relleno de la alcantarilla. Se utiliza 3 vibro apisonadores, trabajan: 1 capataz, 4 obreros

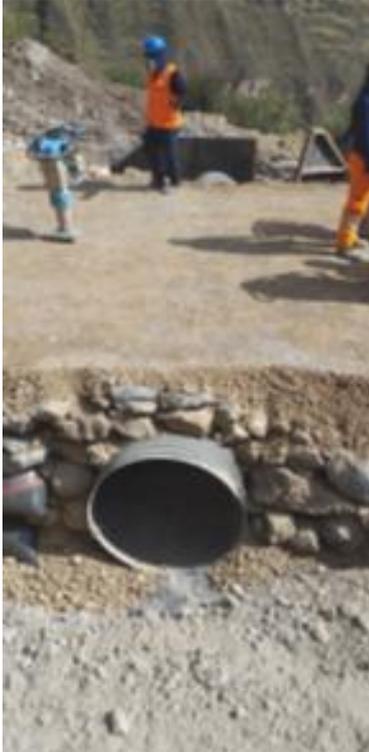
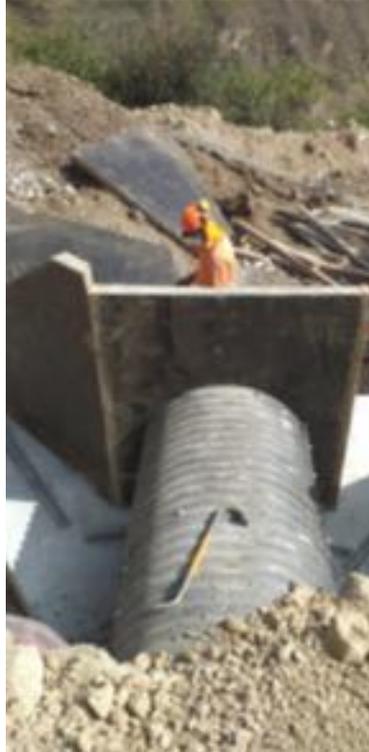
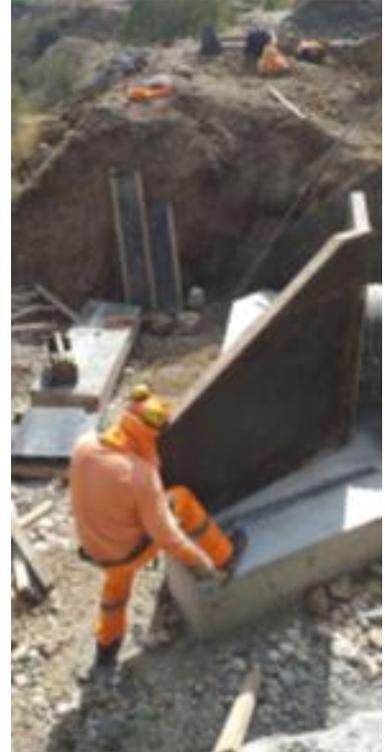
**PROGRESIVA KM. 199+200  
600.0 OBRAS DE ARTE Y DRENAJE  
612.A ENCOFRADO Y DESENCOFRADO PARA OBRAS DE ARTE**

**En la progresiva Km. 199+200 se realiza el encofrado de cabezal derecho de alcantarilla TMC de 0.90 m de diámetro. Se utiliza herramientas menores, trabajan: 1 capataz, 4 obreros.**

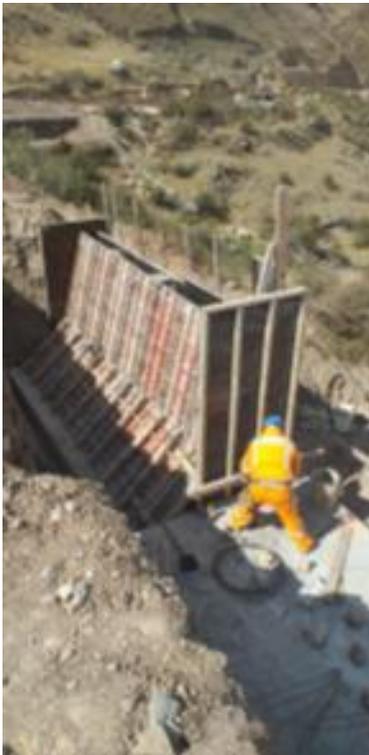
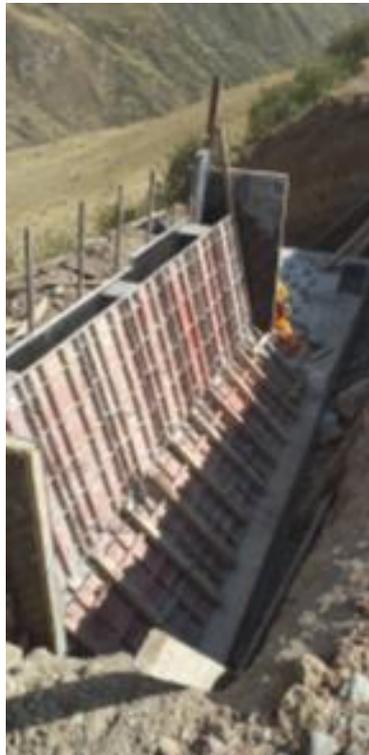
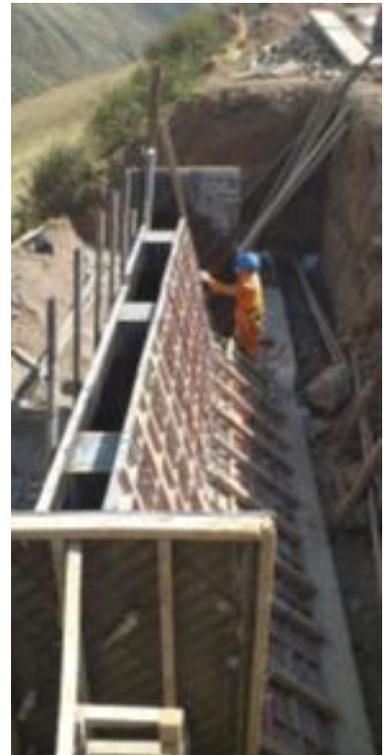
**PROGRESIVA KM. 198+425  
600.0 OBRAS DE ARTE Y DRENAJE  
612.A ENCOFRADO Y DESENCOFRADO PARA OBRAS DE ARTE**

**En la progresiva Km. 198+425 se realiza el encofrado de muro ciclópeo. Se utiliza :  
herramientas menores, trabajan: 1 capataz, 2 obreros**

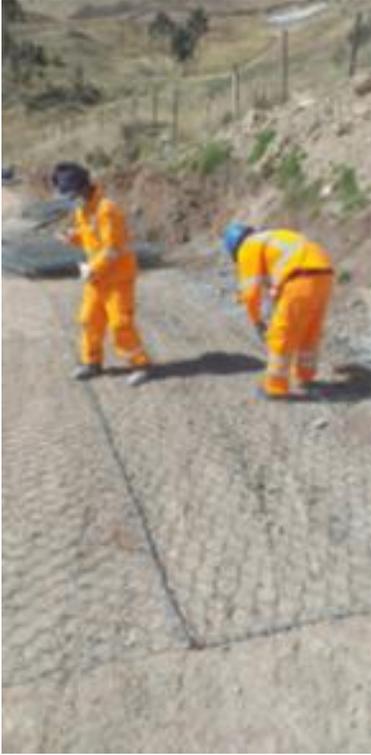
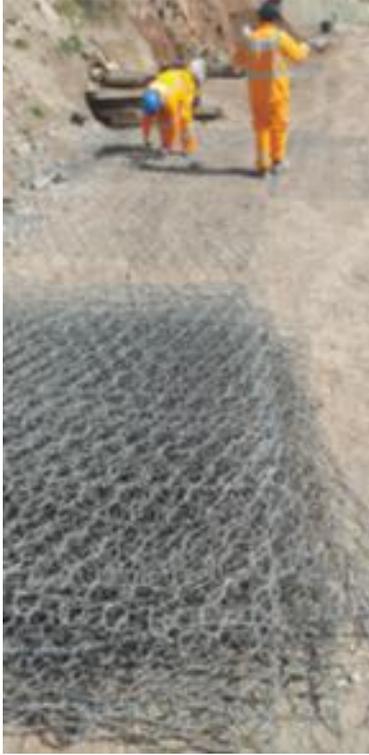
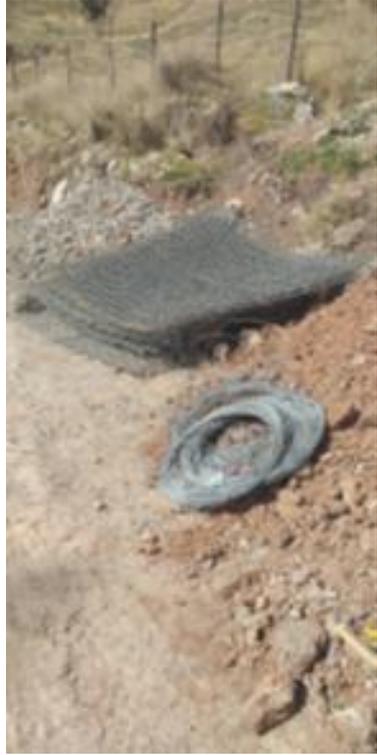
**Actividades:**  
PROGRESIVA KM. 196+800  
600.0 OBRAS DE ARTE Y DRENAJE  
665.B GAVION TIPO CAJA DE 2.7 MM 0.50 X 1.0 X 1.0 M

**CDescripcion** \_\_\_\_\_:  
En la progresiva KM. 196+800 se realiza la construcción de cestas de gaviones tipo caja para ser colocados en la progresiva KM. 195+863. se realiza esta actividad lejos del lugar de colocación, porque en este lugar hay un campamento de la contratista, siendo un lugar seguro. trabajan: 1 capataz, 2 obreros.

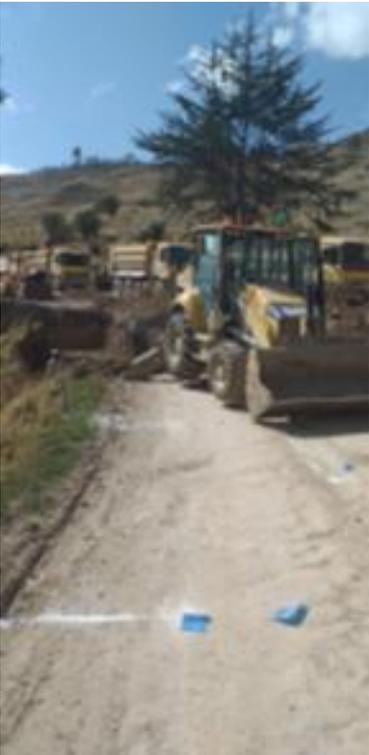
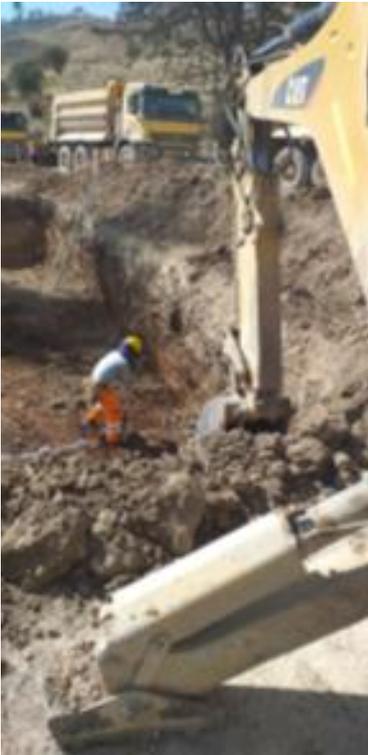
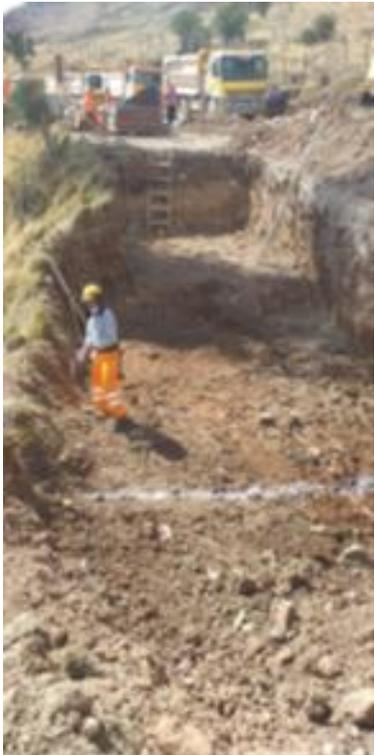
**Actividades:**  
PROGRESIVA KM. 196+710  
600.0 OBRAS DE ARTE Y DRENAJE  
601.A EXCAVACION NO CLASIFICADA PARA ESTRUCTURA

**CDescripcion** \_\_\_\_\_:  
En la progresiva KM. 196+710 se realiza excavación para la construcción de muros. Se utiliza una retroexcavadora y herramientas menores, trabajan 1 capataz, 1 operador y 2 obreros.

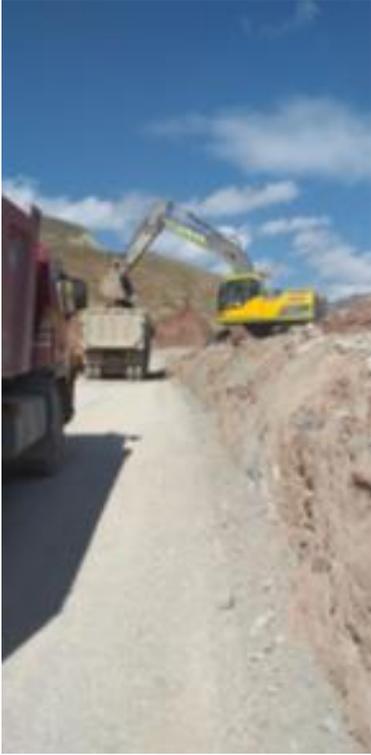
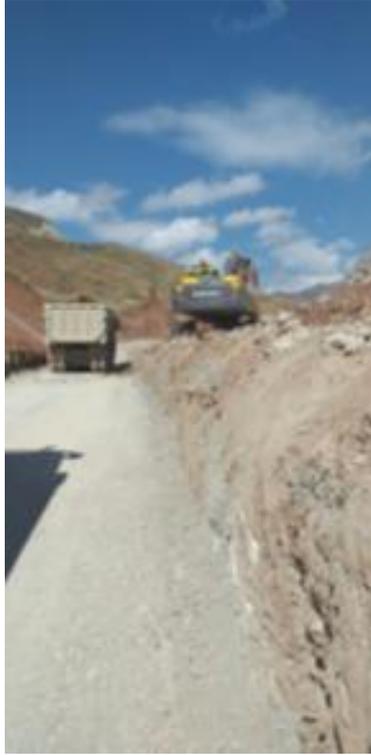
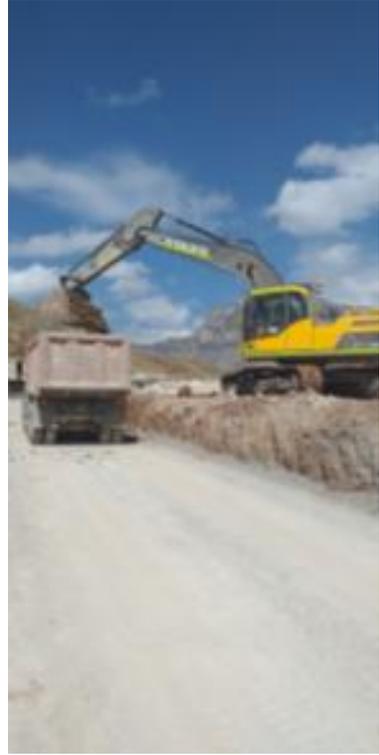
**Actividades:**  
PROGRESIVA KM. 195+500 A KM. 195+900  
200.0 MOVIMIENTO DE TIERRAS  
220.B MEJORAMIENTOS DE LA SUBRASANTE CON MATERIAL DE CANTERA

**CDescripcion** \_\_\_\_\_:  
En la progresiva Km. 195+500 a km. 195+900 Se realiza el mejoramiento de la subrasante en el lado izquierdo de la via, Se utiliza una excavadora de oruga, 1 compactadora de rodillo, 5 volquetes, trabajan: 1 capataz, 2 operadores, 5 choferes, 2 vigías.

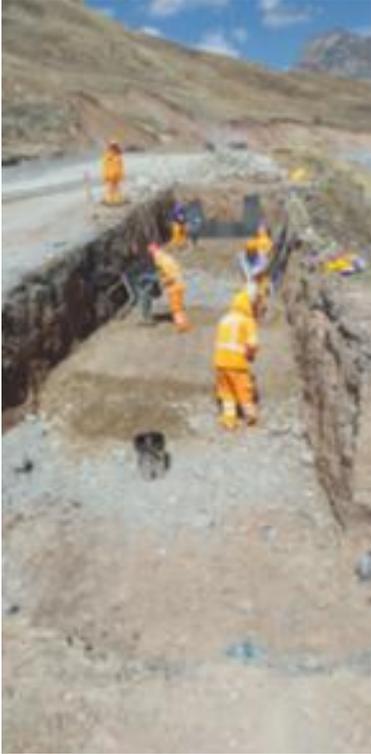
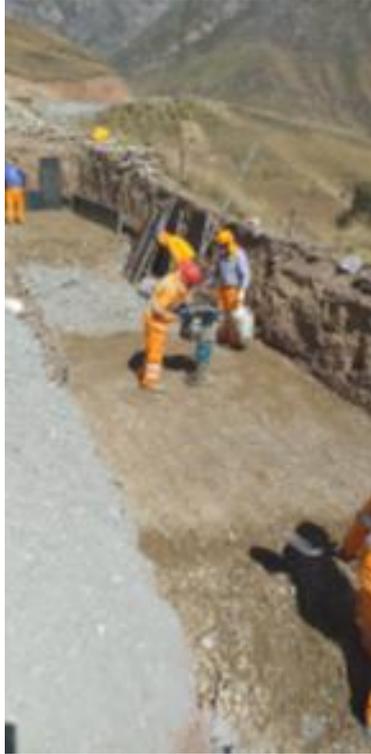
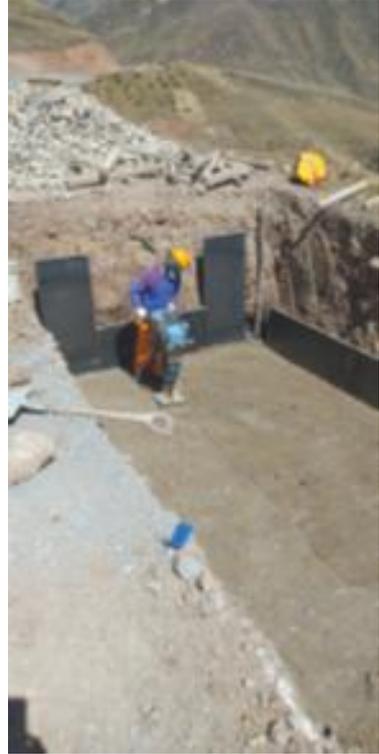
**Actividades:**  
PROGRESIVA KM. 195+640  
600.0 OBRAS DE ARTE Y DRENAJE  
605.A RELLENO PARA ESTRUCTURA

**CDescripcion** \_\_\_\_\_:  
En la progresiva KM. 195+640 se realiza relleno para la construcción de muros ciclópeos, se utiliza dos vibro apisonadores y herramientas menores. trabajan: 1 capataz, 4 obreros.

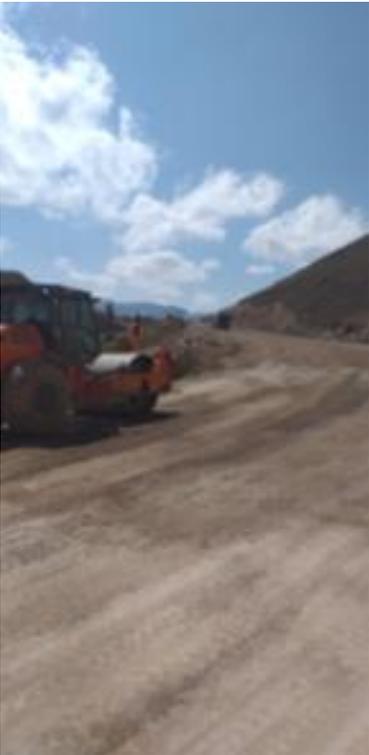
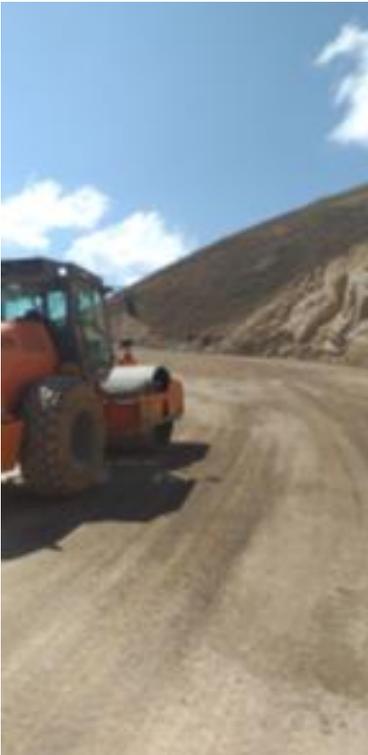
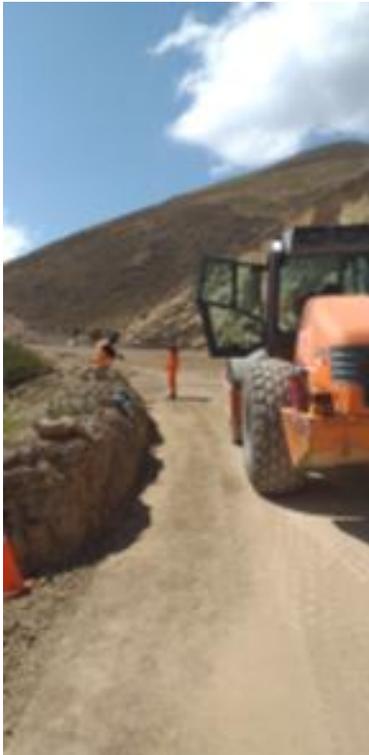
**Actividades:**  
PROGRESIVA KM. 193+500 A KM. 193+000  
200.0 MOVIMIENTO DE TIERRAS  
210.A CONFORMACIÓN DE TERRAPLENES

**CDescripcion** \_\_\_\_\_:  
En la progresiva Km. 193+500 a km. 193+000 se realiza la conformación del terraplén a nivel de sub rasante, se utiliza una motoniveladora, una compactadora de rodillo, un camión cisterna. trabajan: 1 capataz, 2 operadores, 1 chofer, 2 obreros, 2 vigías.

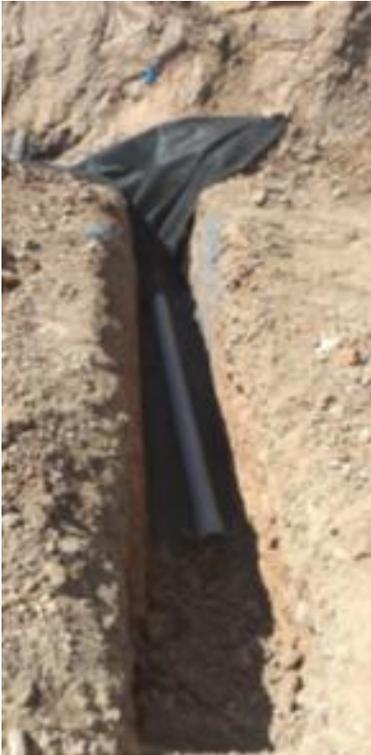
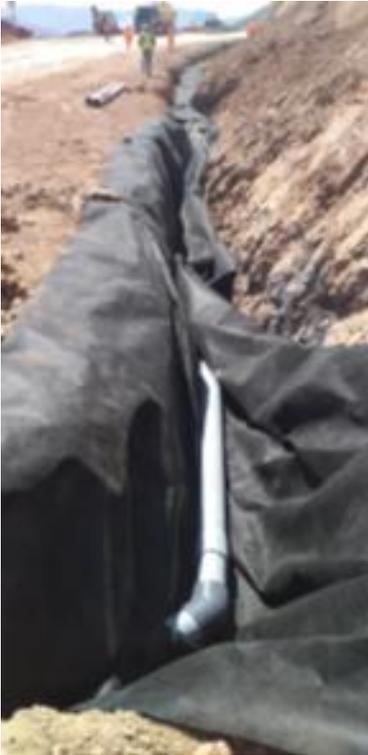
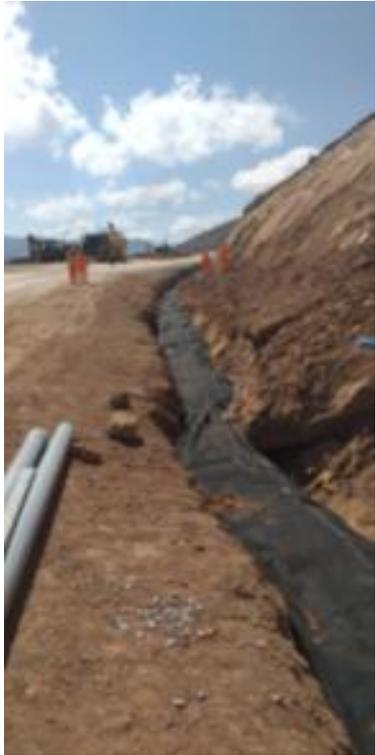
**Actividades:**  
PROGRESIVA KM. 193+310 A 193+375  
600.0 OBRAS DE ARTE Y DRENAJE  
625.A SUB DREN TIPO 1

**CDescripcion** \_\_\_\_\_:  
En la progresiva Km. 193+310 a Km. 193+375 se realiza la construcción del sub dren tipo 1, Se utiliza herramientas menores, trabajan: 1 capataz, 3 obreros

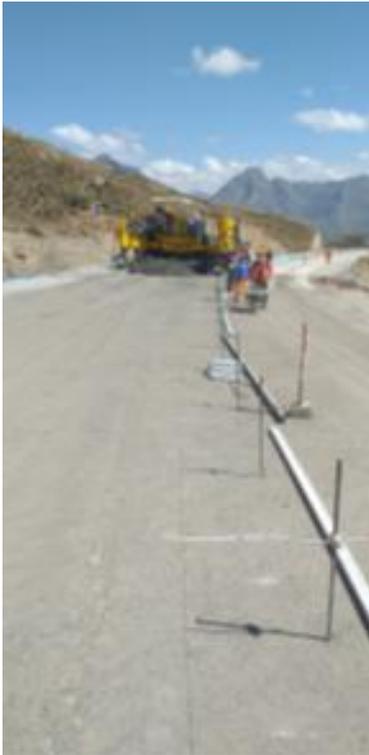
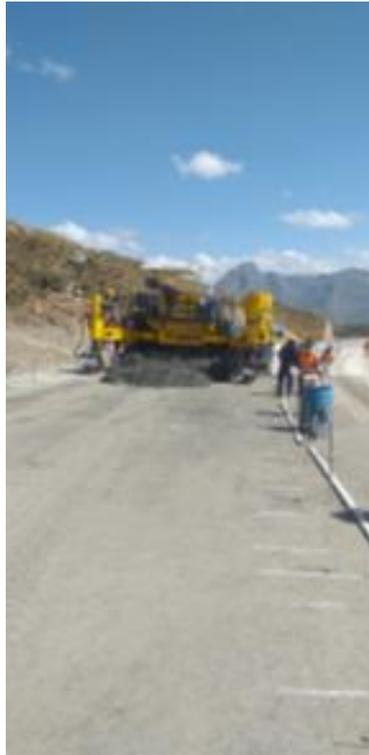
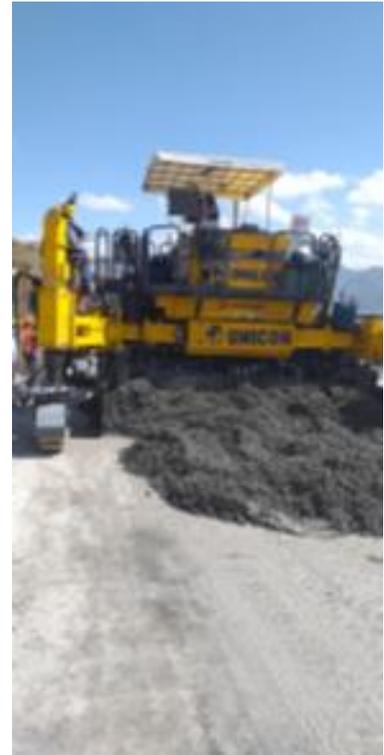
PROGRESIVA KM. 191+080

En la ´progresiva KM. 191+080 Se realiza actividades de pavimentación en este sector con el uso de pavimentadora. se realiza el vaciado de la mezcla de concreto. Se utiliza una pavimentadora, una retroexcavadora , un camión cisterna, 4 volquetes , y trabajan: 1 capataz, 4 operadores de pavimentadora, 1 operador de retroexcavadora, 1 chofer de cisterna, 15 obreros. 2 vigías.

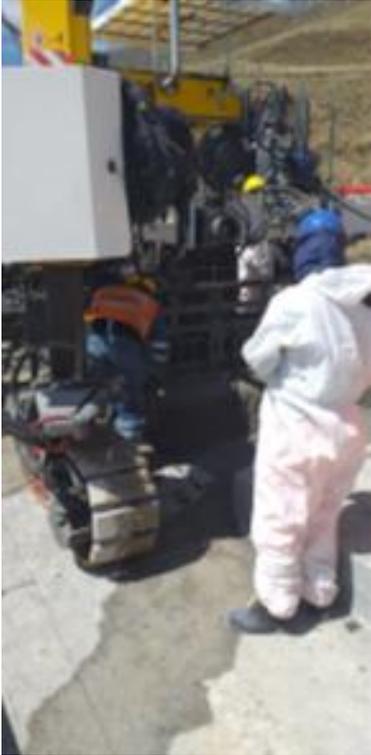
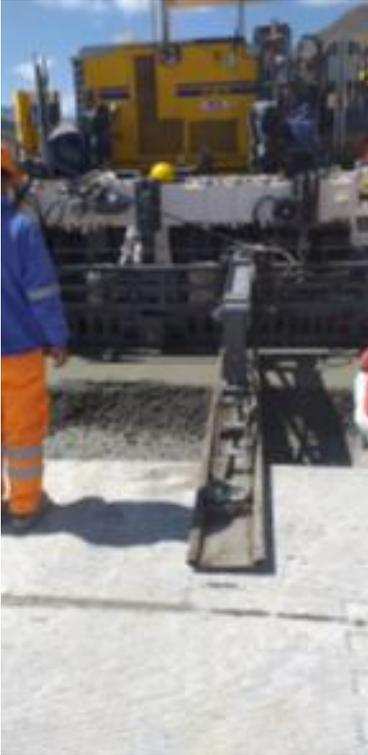
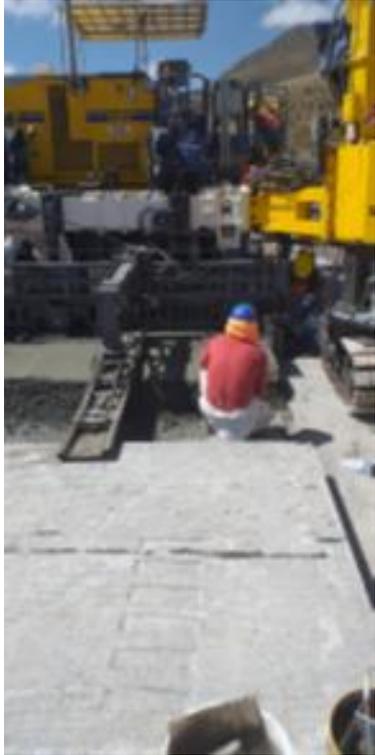
**Actividades:**  
PROGRESIVA KM. 191+074  
500.0 PAVIMENTOS DE CONCRETO HIDRAULICO  
501.A PAVIMENTO DE CONCRETO HIDRAULICO S'S= 45 KG/CM2 (PAVIMENTADORA)

**CDescripcion** \_\_\_\_\_ :  
En la ´progresiva KM. 191+074 Se verifica el reinicio de actividades de pavimentación en este sector con el uso de pavimentadora. luego de las malas condiciones climatológicas , y luego que la superficie de sub base estaba sobresaturada por las nevadas y lluvias de la semana pasada, imposibilitando iniciar actividades. Se utiliza una pavimentadora, una retroexcavadora , un camión cisterna, 4 volquetes , y trabajan: 1 capataz, 4 operadores de pavimentadora, 1 operador de retroexcavadora, 1 chofer de cisterna, 15 obreros. 2 vigías.

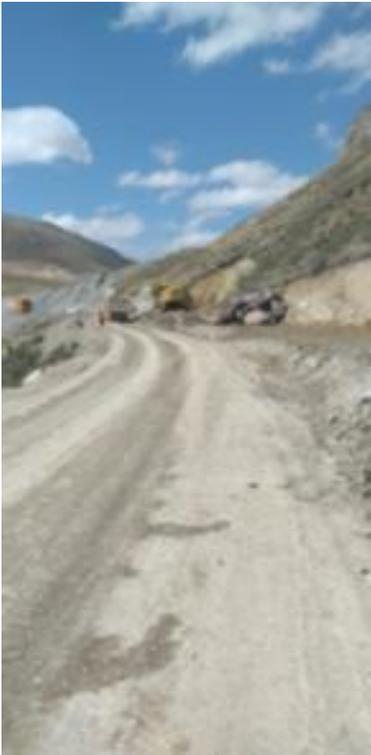
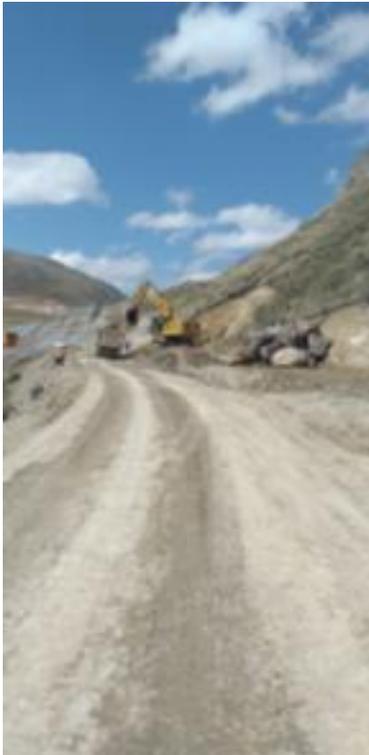
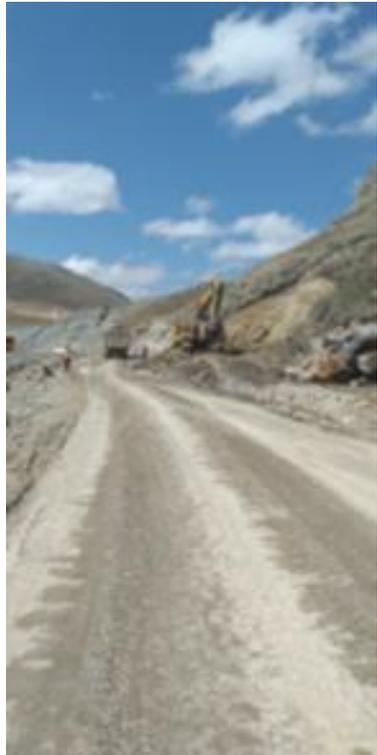
**Actividades:**  
PROGRESIVA KM. 189+140  
200.0 MOVIMIENTO DE TIERRAS  
205.A EXCAVACION EN EXPLANACIONES EN MATERIAL COMUN

**CDescripcion** \_\_\_\_\_:  
En la progresiva Km. 189+140 se realiza excavación en explanaciones, donde se realiza limpieza y corte de material en el lado derecho de la vía. Se utiliza una excavadora de oruga, trabajan: 1 capataz, 1 operador, 2 vigías.

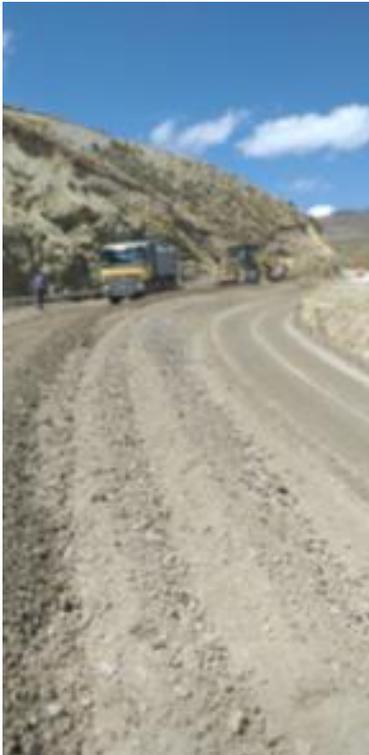
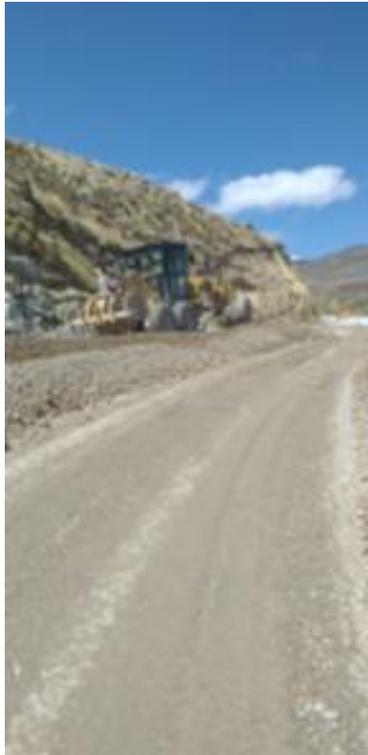
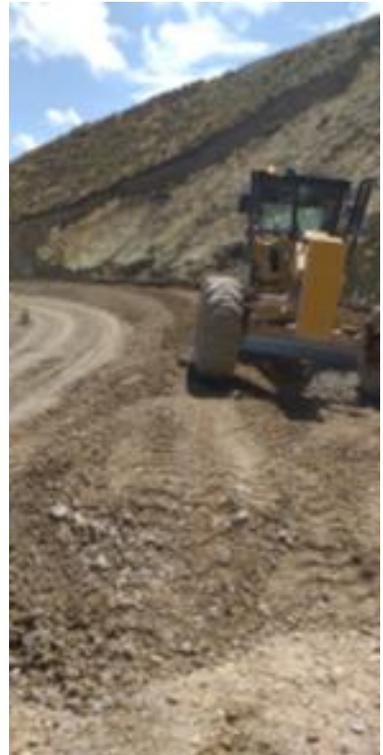
**Actividades:**  
PROGRESIVA KM. 182+790 a KM. 182+840  
200.0 MOVIMIENTO DE TIERRAS  
210.A CONFORMACION DE TERRAPLENES

**CDescripcion** \_\_\_\_\_:  
En la progresiva Km. 182+790 a Km. 182+840 se realiza la conformación de terraplenes. Se utiliza una motoniveladora, 1 vibro compactadora, trabajan: 1 capataz, 2 operadores, 3 obreros, 2 vigías

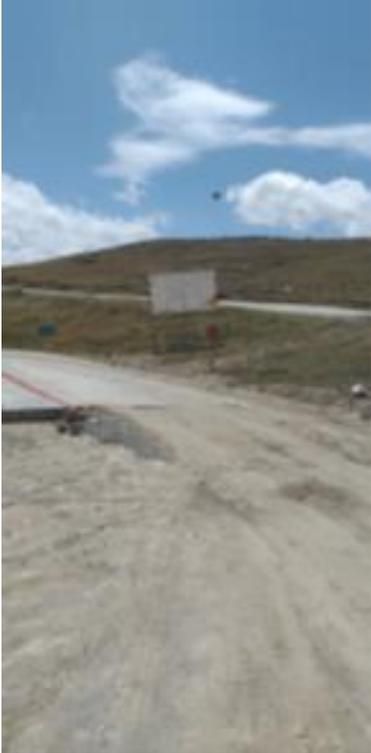
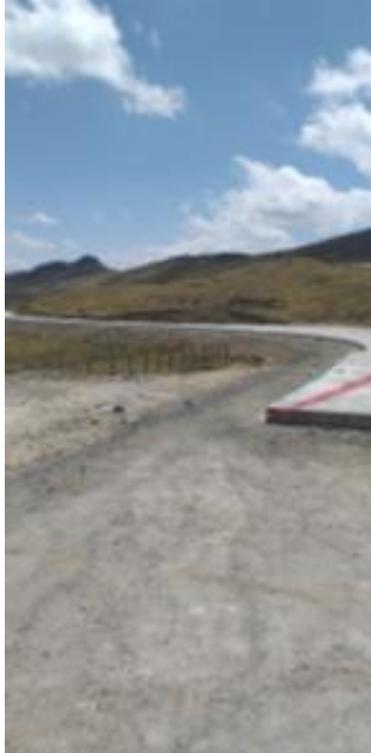
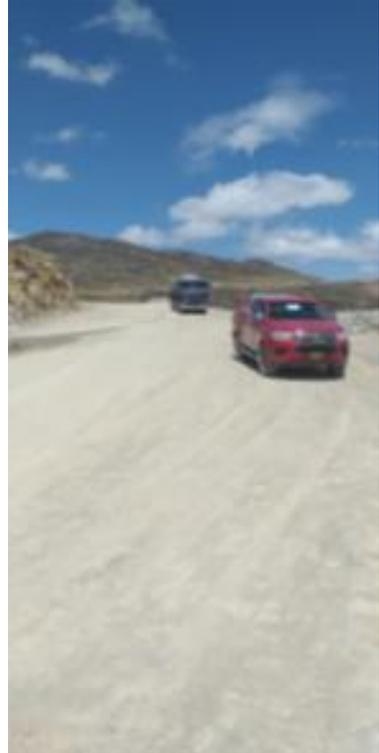
**Actividades:**  
PROGRESIVA KM. 181+000 a 181+100  
VISITA DE SEGUIMIENTO EN CAMPO AL INICIO DEL TRAMO II:

**CDescripcion\_\_\_\_\_:**  
En la progresiva km. 181+000 se realiza visita de seguimiento al inicio del tramo II, donde en este sector no hay actividades
