## BITACORA ELECTRÓNICA DE OBRA

Nro  
Inform  
e:  
208

Fecha Informe:  
15-09-2021

Nombre De La Obra:  
Carretera Oyon - Ambo,  
Tramo I: Oyon - Desvío Cerro  
de Pasco

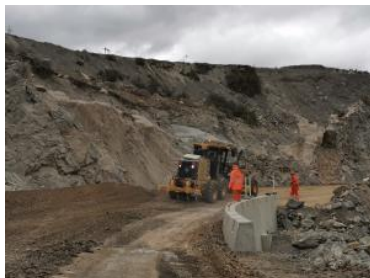
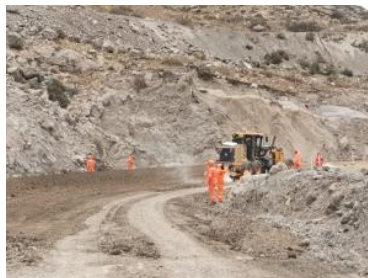
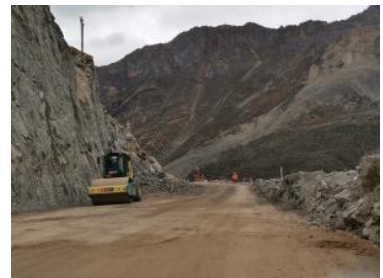
Progresiva: km 151+680 al km 151+780 aproximadamente

Personal aproximado verificado en campo: 1 Capataz, 1 Operario, 1 Oficial, 2 Ayudante y 2 Vigía. Además de un equipo de topografía conformada por 1 Topógrafo y 4 Ayudantes

Equipos aproximados verificados en campo: 1 Motoniveladora y 1 Rodillo con sus respectivos operadores

Actividades verificadas por personal Profesional, Técnico y Auxiliar del CVA y por personal Técnico y Auxiliar del CSO. Se sugirió el control adecuado de los procesos constructivos por parte del CSO, a fin de garantizar la calidad y durabilidad de la obra. Así como el cumplimiento de los protocolos de seguridad y salud en el trabajo para la actividad y la adecuada disposición de residuos a fin de su posterior transporte.

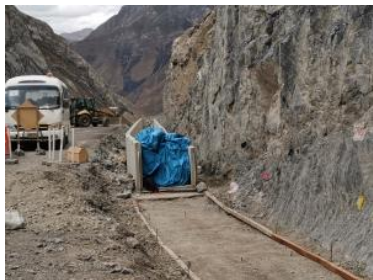
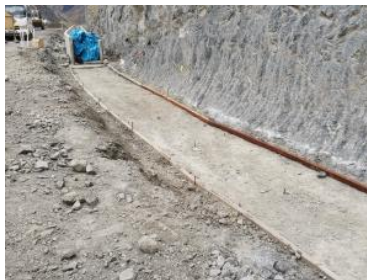
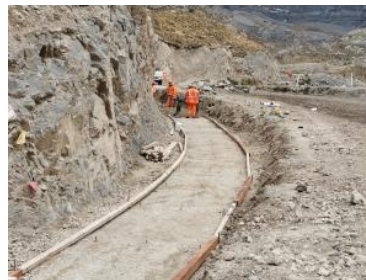
Progresiva: km 155+592 al km 155+962

Personal aproximado verificado en campo: 1 Capataz, 1 Operario, 5 Ayudante y 2 Vigía  
Equipos aproximados verificados en campo: 1 retroexcavadora además de equipos menores como: 2 vibro pisón.

Actividades verificadas por personal Profesional, Técnico y Auxiliar del CVA y por personal Técnico y Auxiliar del CSO. Se sugirió el control adecuado de los procesos constructivos por parte del CSO, a fin de garantizar la calidad y durabilidad de la obra. Así como el cumplimiento de los protocolos de seguridad y salud en el trabajo y la adecuada disposición de residuos a fin de su posterior transporte, de forma tal, de evitar riesgos de incidentes y/o accidentes en obra y/o posibles afectaciones medio ambientales.

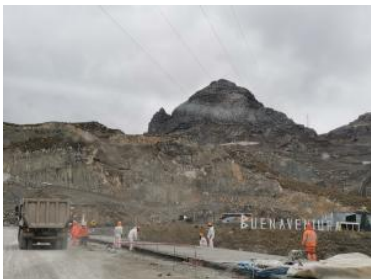
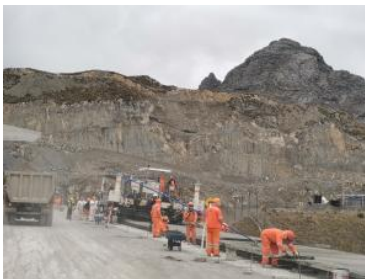
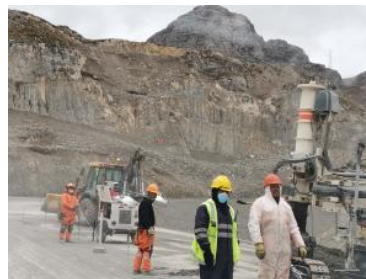
Progresiva: km 161+600 al km 161+720 aproximadamente

Personal aproximado verificado en campo: 1 Capataz, 8 Operario, 8 Oficial, 4 Ayudante y 2 Vigía. Además de un equipo de Control de Calidad y Topografía conformado por 1 Técnico de Laboratorio, 1 Topógrafo y 5 Ayudantes

Equipos aproximados verificados en campo: 1 pavimentadora de concreto (con 4 operadores), 1 retroexcavadora, 6 volquetes, 1 Camión Baranda y 1 Camión Cisterna de agua con sus respectivos operadores, además de equipos menores como: 3 cortadoras de pavimentos, 1 compresora, 1 torre de iluminación, 1 vibradora de concreto eléctrica, 1 generador eléctrico, entre otras.

Actividades verificadas por personal Profesional, Técnico y Auxiliar del CVA y por personal Técnico y Auxiliar del CSO. SE SUGIRIÓ EL CONTROL ADECUADO DE LOS PROCESOS CONSTRUCTIVOS POR PARTE DEL CSO, A FIN DE GARANTIZAR LA CALIDAD Y DURABILIDAD DE LA OBRA. ASÍ COMO EL CUMPLIMIENTO DE LOS PROTOCOLOS DE SEGURIDAD Y SALUD EN EL TRABAJO Y LA ADECUADA DISPOSICIÓN DE RESIDUOS A FIN DE SU POSTERIOR TRANSPORTE, DE FORMA TAL, DE EVITAR RIESGOS DE INCIDENTES Y/O ACCIDENTES EN OBRA Y/O POSIBLES AFECTACIONES MEDIO AMBIENTALES.

SUSTANCIAS QUÍMICAS (ADITIVO CURADOR DE CONCRETO) SIN TECHO NI BANDEJA. SUGIRIÉNDOSE QUE POR LA NATURALEZA DEL TRABAJO EN EJECUCIÓN POR LO MENOS DEBIERA CONTAR CON BANDEJA Y KIT ANTIDERRAMES.

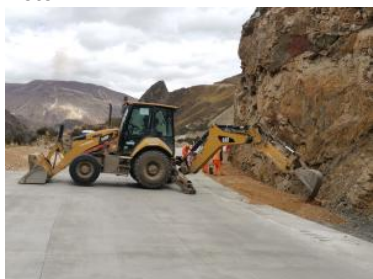
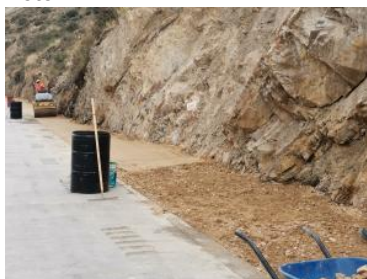
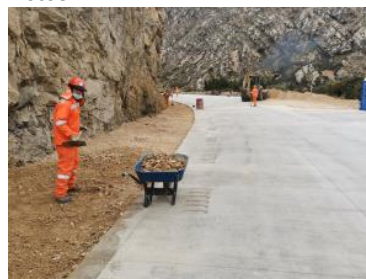
Progresiva: km 144+300

Personal aproximado verificado en campo: 1 Operario, 2 Oficial, 2 Ayudante y 2 Vigía  
Equipos aproximados verificados en campo: 1 retro excavadora y 1 Rodillo bermero con sus respectivos operadores. Además de 2 vibro pisón.

Se aprecia actividades de relleno para posterior construcción de cunetas

Actividades verificadas por personal profesional, técnico y auxiliar del CVA. Se sugirió el control adecuado de los procesos constructivos, a fin de garantizar la calidad y durabilidad de la obra. Así como el cumplimiento de los protocolos de seguridad y salud en el trabajo para la actividad y la adecuada disposición de residuos a fin de su posterior transporte.

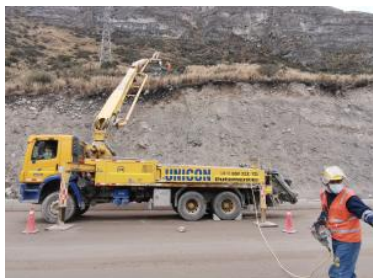
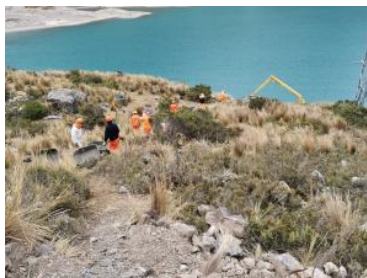
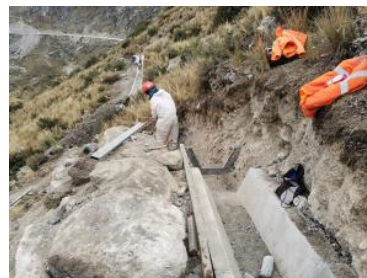
Progresiva: km 149+680 al km 149+720 y km 149+720 al km 149+770

Personal aproximado verificado en campo: 3 Operario, 4 Oficial, 6 Ayudante y 1 Vigía

Equipos aproximados verificados en campo: 1 Bomba telescópica y 1 Camión Mixer con sus respectivos operadores, además de equipos menores como: 2 vibradora de Concreto.

Actividades verificadas por personal Profesional, Técnico y Auxiliar del CVA y del CSO. Se sugirió el control adecuado de los procesos constructivos por parte del CSO, a fin de garantizar la calidad y durabilidad de la obra. Así como el cumplimiento de los protocolos de seguridad y salud en el trabajo y la adecuada disposición de residuos a fin de su posterior transporte y evitar riesgos de contaminación ambiental.

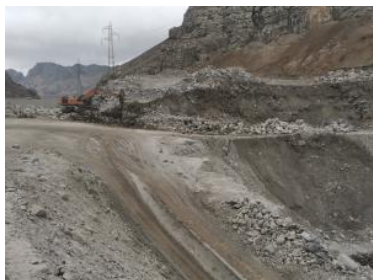
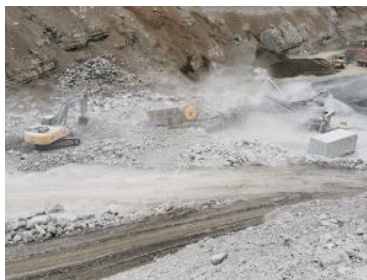
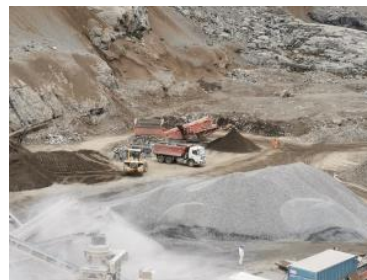
Progresiva: km 167+750 (Abra)

Personal aproximado verificado en campo: 1 ing. Residente de planta, 2 operadores de planta, 6 Asistentes, 1 Administrador, 1 Técnico Mecánico y 1 Técnico Eléctrico, 3 Controladores y 1 Vigía.

Equipos aproximados verificados en campo: 2 Cargador Frontal, 2 Excavadora sobre oruga, 1 Tractor sobre oruga y 2 Volquetes con sus respectivos operadores, 1 Chancadora primaria, 1 chancadora Secundaria, además de equipos menores como: 2 torres de iluminación.

Actividades verificadas por personal profesional, técnico y auxiliar del CVA y del CSO. Se sugirió el control adecuado de los procesos constructivos por parte del CSO, a fin de garantizar la calidad y durabilidad de la obra. Así como el cumplimiento de los protocolos de seguridad y salud en el trabajo para la actividad y la adecuada disposición de residuos a fin de su posterior transporte.

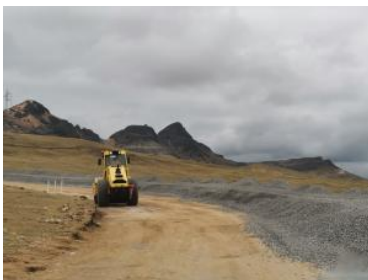
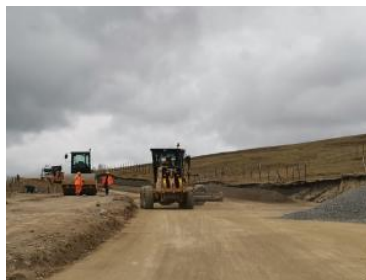
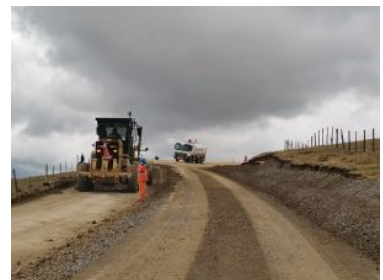
Progresiva: km 163+950 al km 164+150 aproximadamente

Personal aproximado verificado en campo: 3 Capataz, 3 Operario, 6 Oficial, 6 Ayudante y 5 Vigía. Además de un Equipo de Control de Calidad y un Equipo de topografía conformado por 1 Tecnico de Calidad, 1 Topógrafo y 5 ayudantes.

Equipos aproximados verificados en campo: 4 Motoniveladora, 3 Rodillo, 4 volquetes y 1 Camión Cisterna de Agua con sus respectivos operadores

Actividades verificadas por personal Profesional, Técnico y Auxiliar del CVA y por personal Técnico y Auxiliar del CSO. Se sugirió el control adecuado de los procesos constructivos por parte del CSO, a fin de garantizar la calidad y durabilidad de la obra. Así como el cumplimiento de los protocolos de seguridad y salud en el trabajo para la actividad y la adecuada disposición de residuos a fin de su posterior transporte, de forma tal, de evitar riesgos de incidentes y/o accidentes en obra y/o posibles afectaciones Medio Ambientales.

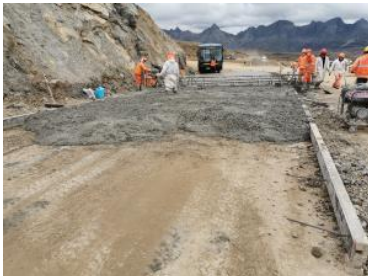
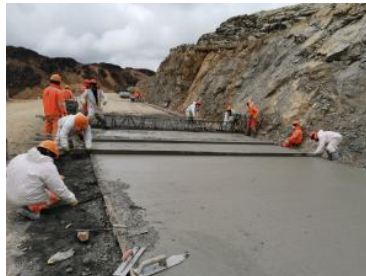
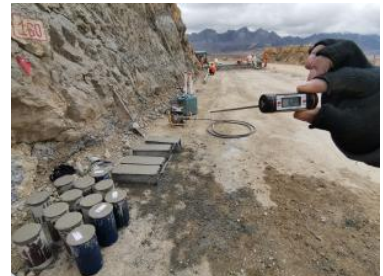
Progresiva: km 176+110 al km 176+150

Personal aproximado verificado en campo: 1 Capataz, 6 Operario, 2 Oficial, 2 Ayudante y 2 Vigía. Además de 1 Técnico de Calidad con sus respectivos equipos a fin de verificar la calidad del concreto a colocarse.

Equipos aproximados verificados en campo: 2 Camión Mixer con operador en tránsito. Equipos menores como 1 cortadora de pavimentos, 1 Regla vibratoria, 2 generador eléctrico y 1 vibradora de Concreto.

Actividades verificadas por personal Profesional, Técnico y Auxiliar del CVA. Se sugirió el control adecuado de los procesos constructivos por parte del CSO, a fin de garantizar la calidad y durabilidad de la obra. Así como el cumplimiento de los protocolos de seguridad y salud en el trabajo y la adecuada disposición de residuos a fin de su posterior transporte, de tal forma de evitar riesgos de incidentes y/o accidentes en obra y/o posible afectación medio Ambiental.
