# BITACORA ELECTRÓNICA DE OBRA

**Confirma Bitacora:** Si  
**Nro Informe:** 209  
**Fecha Informe:** 16-09-2021  
**Nombre De La Obra:** Carretera Oyon - Ambo, Tramo I: Oyon - Desvío Cerro de Pasco  
**Personal Encargado:** LUZMILA GUERRA MOTTA

MEJORAMIENTO DE LA CARRETERA OYON - AMBO TRAMO 1: OYON DV. CERRO DE PASCO

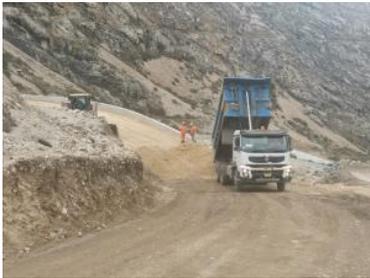
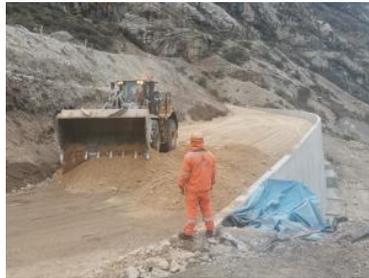
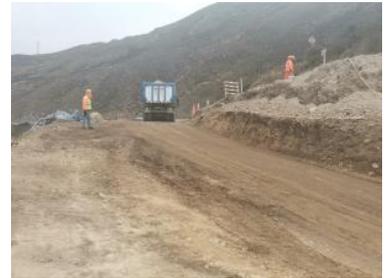
Progresiva: km 147+280 al km 147+390

Personal aproximado verificado en campo: 1 Capataz, 1 Ayudante y 1 Vigía  
 Equipos aproximados verificados en campo: 6 Volquetes, 1 Cargador Frontal, 1 Rodillo y 1 Camión Cisterna de agua con sus respectivos operadores  
 Se toma conocimiento que el material para la conformación del terraplén proviene de la cantera Bella Luz.  
 Actividades verificadas por personal Profesional, Técnico y Auxiliar del CVA y por personal Técnico y Auxiliar del CSO. Se sugirió el control adecuado de los procesos constructivos por parte del CSO, a fin de garantizar la calidad y durabilidad de la obra. Así como el cumplimiento de los protocolos de seguridad y salud en el trabajo para la actividad y la adecuada disposición de residuos a fin de su posterior transporte.

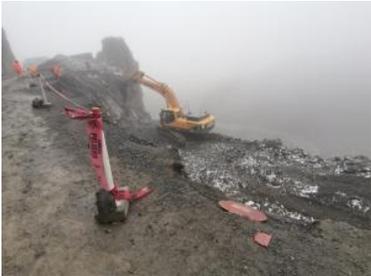
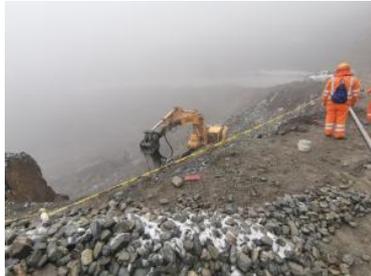
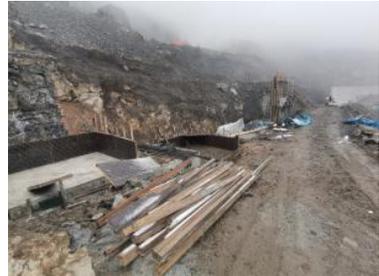
Progresiva: km 165+375.92 al km 165+552.87 y km 165+593.00 al km 165+629.00

Se verifica que las actividades relacionadas a construcción de muro de contención con excepción de la partida Excavaciones fueron suspendidas por las condiciones climáticas desfavorables.

Actividades verificadas por personal Profesional, Técnico y Auxiliar del CVA y por personal Técnico y Auxiliar del CSO. Se sugirió el control adecuado de los procesos constructivos por parte del CSO, a fin de garantizar la calidad y durabilidad de la obra. Así como el cumplimiento de los protocolos de seguridad y salud en el trabajo para la actividad y la adecuada disposición de residuos a fin de su posterior transporte.

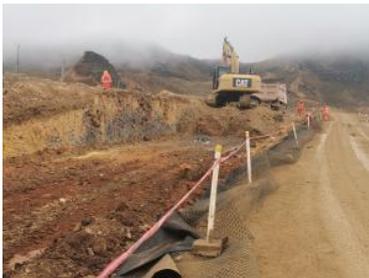
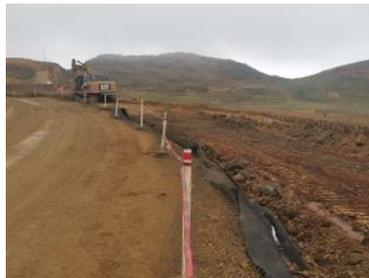
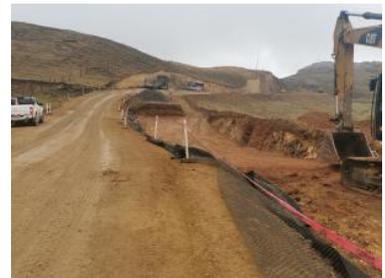
Progresiva: km 177+270 al km 177+540

Se verifica que las actividades fueron suspendidas por las condiciones climáticas desfavorables.

Actividades verificadas por personal Profesional, Técnico y Auxiliar del CVA y por personal Técnico y Auxiliar del CSO. Se sugirió el control adecuado de los procesos constructivos por parte del CSO, a fin de garantizar la calidad y durabilidad de la obra. Así como el cumplimiento de los protocolos de seguridad y salud en el trabajo para la actividad y la adecuada disposición de residuos a fin de su posterior transporte.

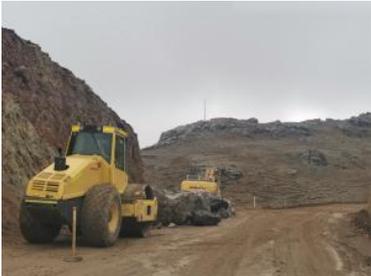
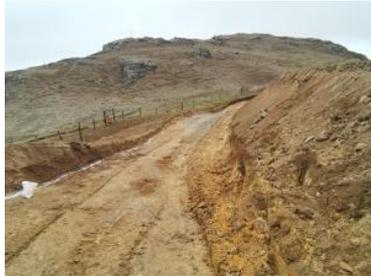
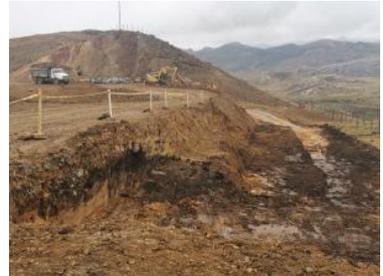
Progresiva: km 176+955 al km 177+040

Actividades verificadas por personal Profesional, Técnico y Auxiliar del CVA y por personal Técnico y Auxiliar del CSO. Se sugirió el control adecuado de los procesos constructivos por parte del CSO, a fin de garantizar la calidad y durabilidad de la obra. Así como el cumplimiento de los protocolos de seguridad y salud en el trabajo para la actividad y la adecuada disposición de residuos a fin de su posterior transporte. Se verifica que las actividades fueron suspendidas por las condiciones climáticas desfavorables.

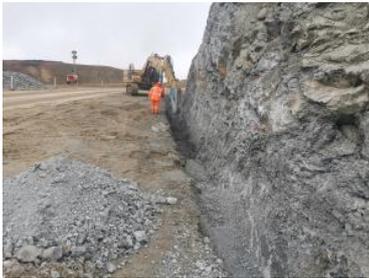
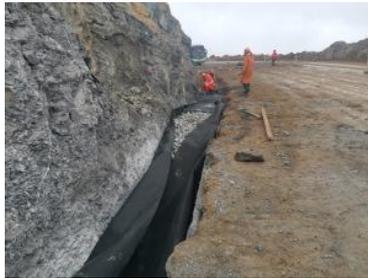
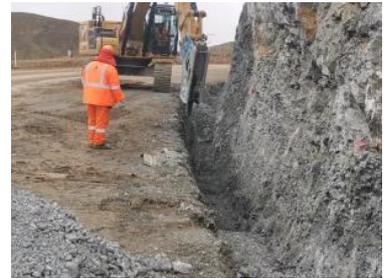
Progresiva: km 17176+260 al km 176+430

Personal aproximado verificado en campo: 1 Capataz, 1 Operario, 3 Oficial, 1 Ayudante y 2 Vigía  
 Equipos aproximados verificados en campo: 1 retro excavadora y 1 Excavadora sobre orugas (intercambiada a martillo hidráulico) y 1 Mini Cargador con sus respectivos operadores. Además de 2 vibro pisón.  
 Actividades verificadas por personal profesional, técnico y auxiliar del CVA y personal técnico y auxiliar del CSO. Se sugirió el control adecuado de los procesos constructivos por parte del CSO, a fin de garantizar la calidad y durabilidad de la obra. Así como el cumplimiento de los protocolos de seguridad y salud en el trabajo para la actividad y la adecuada disposición de residuos a fin de su posterior transporte.

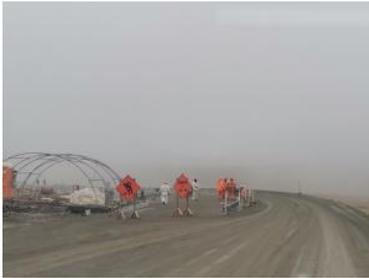
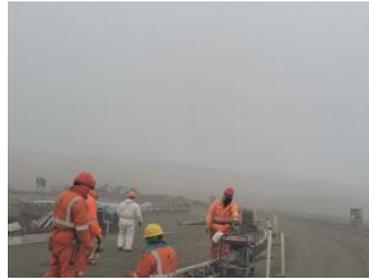
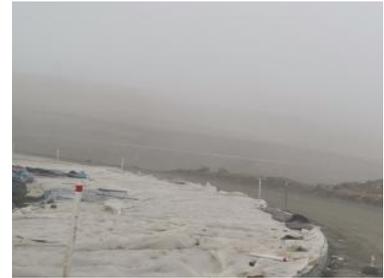
Progresiva: km 173+650 aproximadamente

Se verifica que las actividades fueron suspendidas por las condiciones climáticas desfavorables.

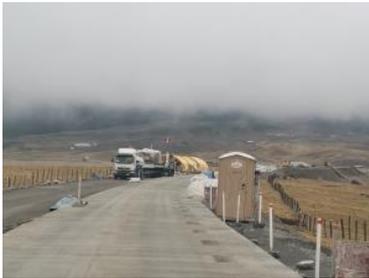
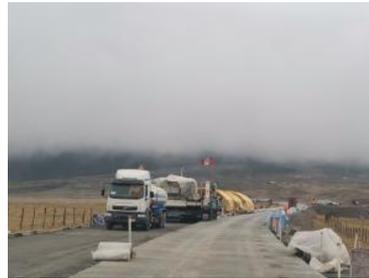
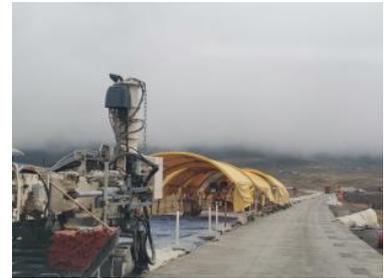
Progresiva: km 171+250 aproximadamente LD

Se verifica que las actividades fueron suspendidas por las condiciones climáticas desfavorables.

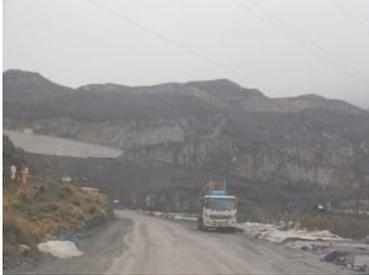
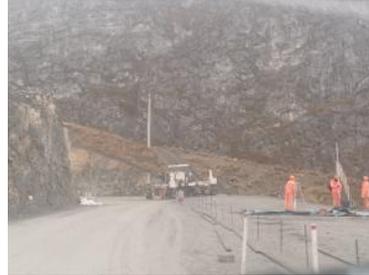
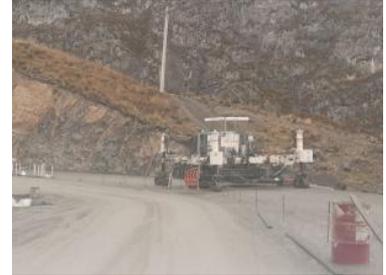
Progresiva: km 161+700 aproximadamente

Se verifica que las actividades fueron suspendidas por las condiciones climáticas desfavorables.

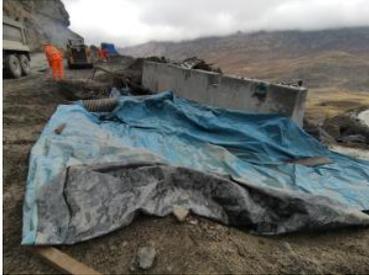
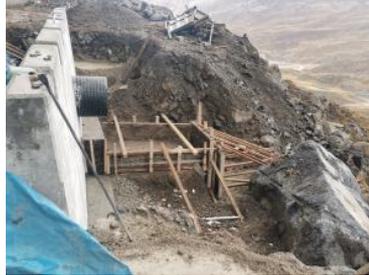
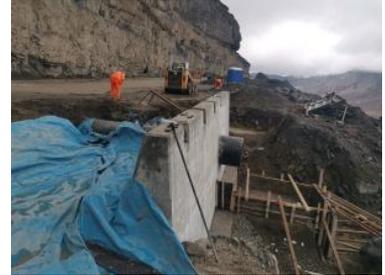
Progresiva: km 164+592 al km 164+602

Se verifica que las actividades relacionadas a construcción de muro de contención fueron suspendidas por las condiciones climáticas desfavorables.
