BITACORA ELECTRÓNICA DE OBRA

Confirma Bitacora: Si	Nro Informe: 154	Fecha Informe: 28-09-2021	Nombre De La Obra: Carretera Oyon- Ambo, Tramo II: Dv. Cerro de Pasco- Dv. Chacayan	Personal Encargado: BORIS WALTER AYLLÓN CARCELÉN
---------------------------------	----------------------------	-------------------------------------	---	---

OBRA: MEJORAMIENTO DE LA CARRETERA OYON - AMBO TRAMO 2 DESVIO CERRO DE PASCO DESVIO CHACAYAN

Visita de monitoreo desde la Ciudad de Yanahuanca hasta la progresiva Km. 230+000 (Desvío Chacayán)

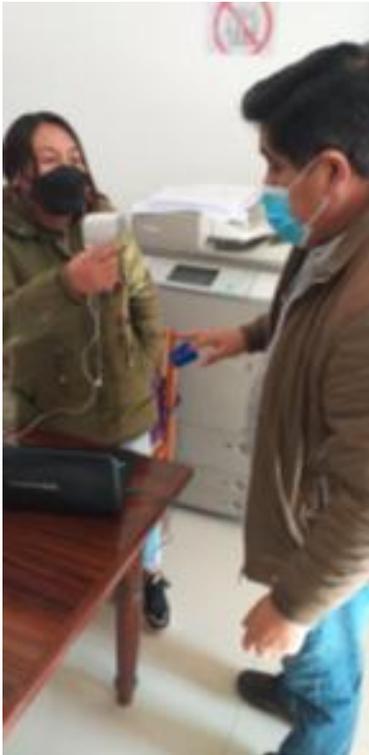
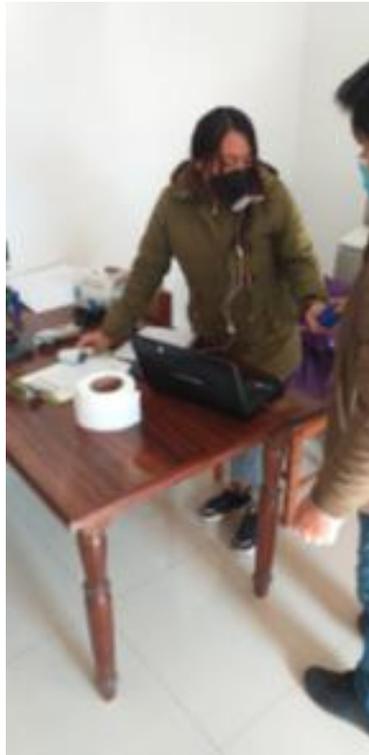
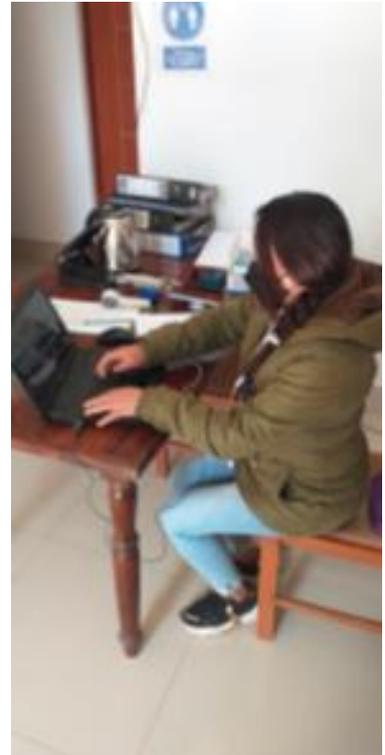
Actividades:
PROGRESIVA KM. 214+500
VISITA DE SEGUIMIENTO EN CAMPO: EN BUSCA DEL CUADERNO DE OBRA,

En la progresiva KM. 214+500 se realiza visita de monitoreo a las oficinas de la supervisión, donde se busca el acceso al cuaderno de obra y la misma esta en manos de la Contratista, Se evidencia que la Supervisión esta cumpliendo con los protocolos de prevención ante el COVID-19

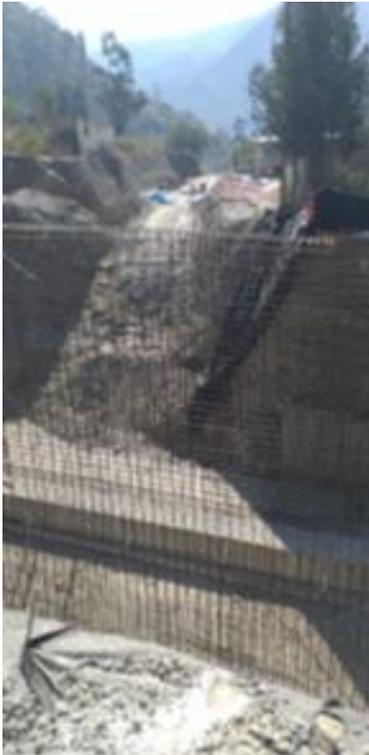
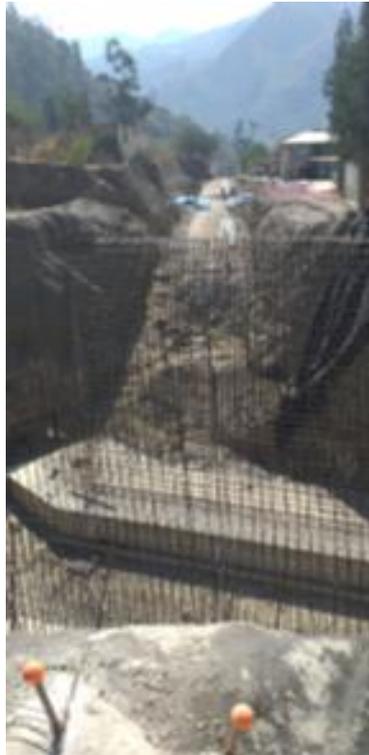
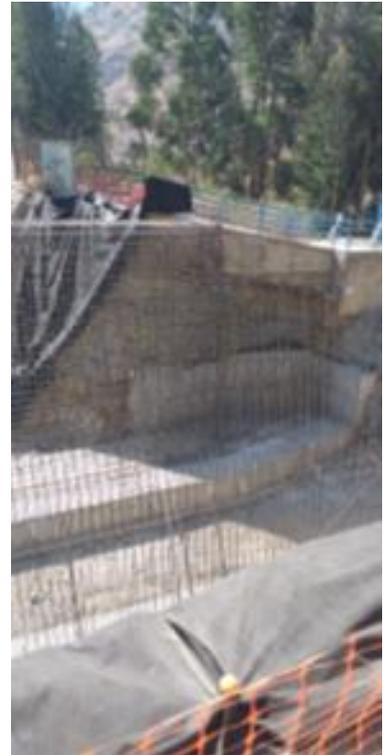
PROGRESIVA KM. 227+970
1000.0 PUENTES MENORES: PUENTE USPACHACA
1000.3 ESTRIBOS
612,A1, ENCOFRADO Y DESENCOFRADO EN SECO

En la progresiva Km. 227+970 se verifica que se ha desencofrado la elevación del estribo izquierdo del nuevo puente uspachaca, . Se traslado al personal a trabajar a otro lugar

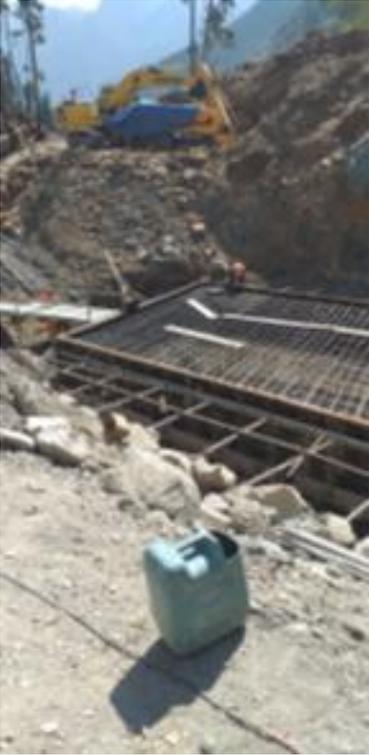
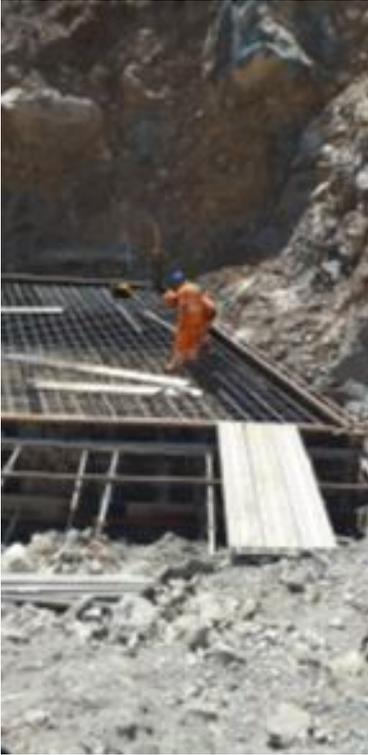
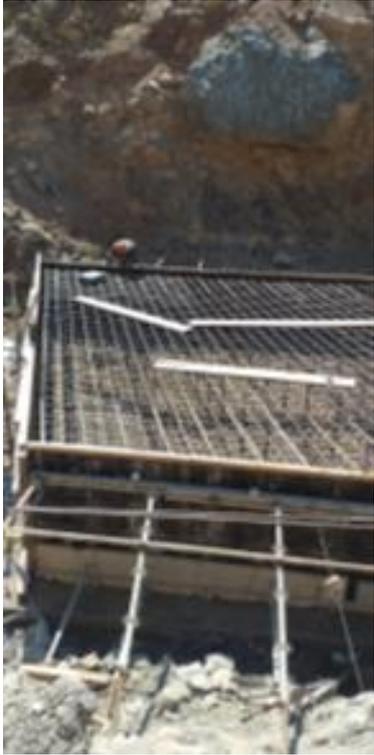
Actividades:
PROGRESIVA KM. 229+990
1400.0 PUENTE HUARIMARCA
1400.3 ESTRIBOS
612.A1. ENCOFRADO Y DESENCOFRADO EN SECO
615.A ACERO DE REFUERZO F'Y= 4200 KG/CM2
610.H1 CONCRETO CLASE H1 (F'C= 100 KG/CM2) BAJO AGUA

CDescripcion _____ :
En la progresiva Km . 229+990 se verifica la realización de vaciado de solado de concreto bajo agua, encofrado del cimiento del puente mayor Huarimarca. Actualmente se realiza la colocación de acero de refuerzo en el cimiento derecho, Se utiliza herramientas menores, trabajan: 1 capataz,1 técnico de seguridad , 8 obreros

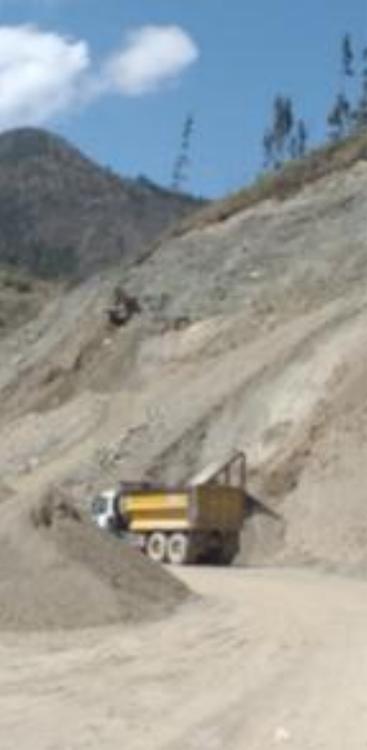
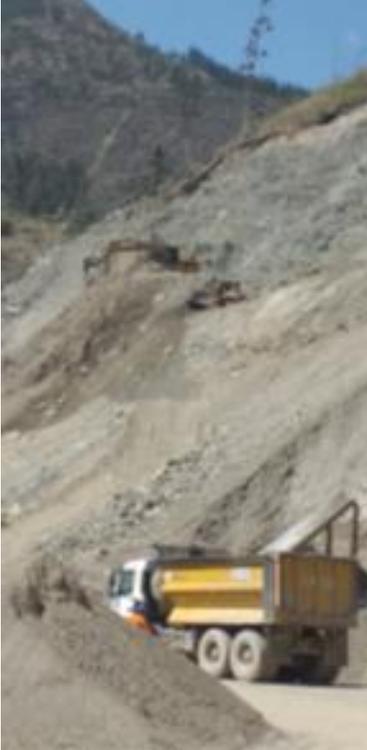
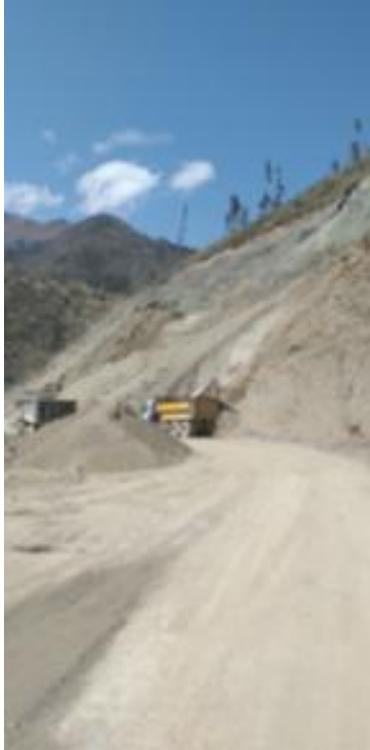
Actividades:
PROGRESIVA KM. 229+550
200.0 MOVIMIENTO DE TIERRAS
205.A EXCAVACION EN EXPLANACIONES EN MATERIAL COMUN

CDescripcion _____:
En la progresiva Km. 229+550 se realiza excavación en explanaciones, donde se realiza corte de material en la terraza del talud superior, en el lado izquierdo de la vía. Se utiliza una excavadora de oruga, un tractor de empuje, trabajan: 1 capataz, 2 operadores, 2 vigías

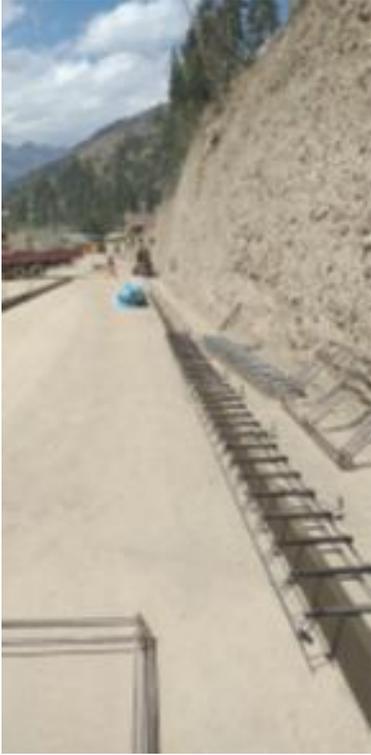
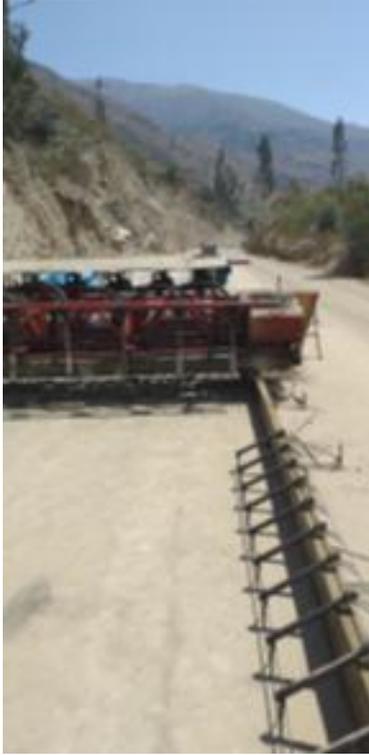
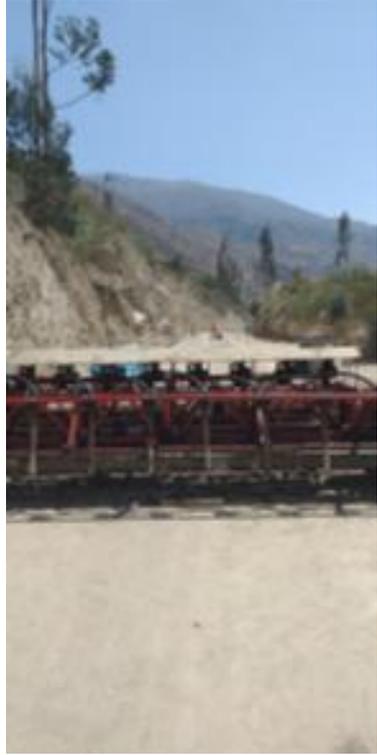
Actividades:
PROGRESIVA KM. 223+560 A KM. 223+540
500,0 PAVIMENTOS DE CONCRETO HIDRAULICO
501.B PAVIMENTO DE CONCRETO HIDRAULICO S'S= 45 KG/CM2 (MANUAL)
612,C ENCOFRADO Y DESENCOFRADO PARA PAVIMENTOS

CDescripcion _____ :
En las progresivas Km. 223+560 a Km. 223+540 se realiza el encofrado del (lado izquierdo de la vía, para la construcción manual de pavimentos de concreto hidráulico. Se utiliza equipo menor, trabajan: 1 capataz, 8 obreros, 2 vigía

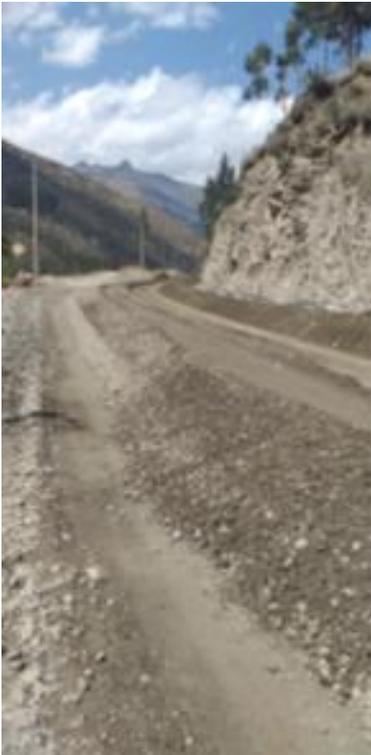
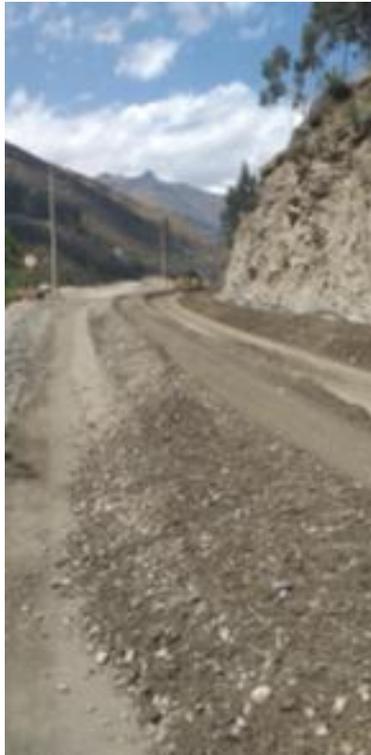
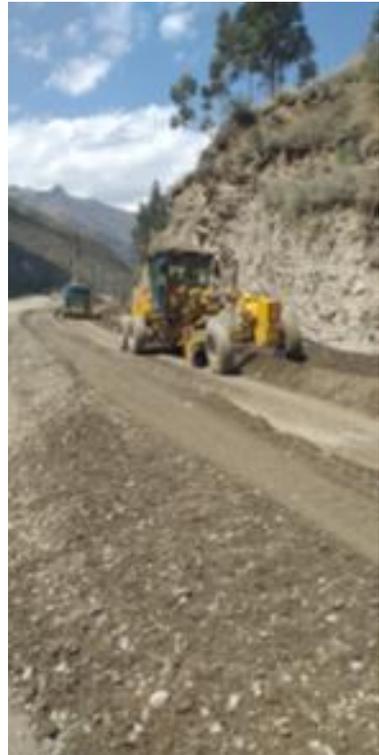
Actividades:
PROGRESIVA KM. 220+300 A KM. 200+900
300.0 SUB BASES Y BASES
303.A SUB BASE GRANULAR

CDescripcion _____:
En la progresiva Km. 220+300 al Km. 200+ 900 se realiza la construcción de sub base granular, se utiliza : 2 motoniveladora, 2 compactadora de rodillo, 1 camión cisterna, trabajan: 1 capataz, 4 operadores, 1 chofer de cisterna, 2 obreros, 2 vigías

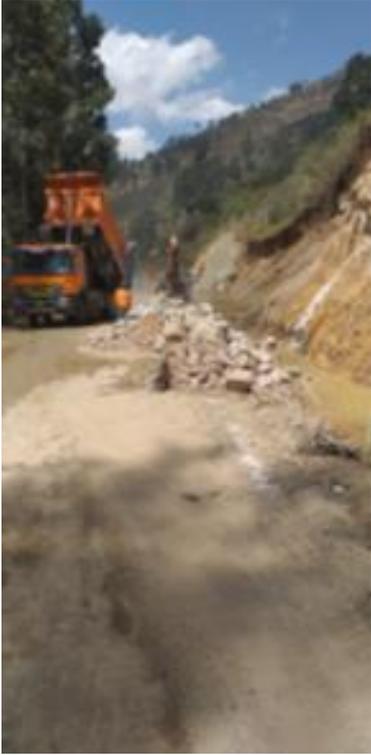
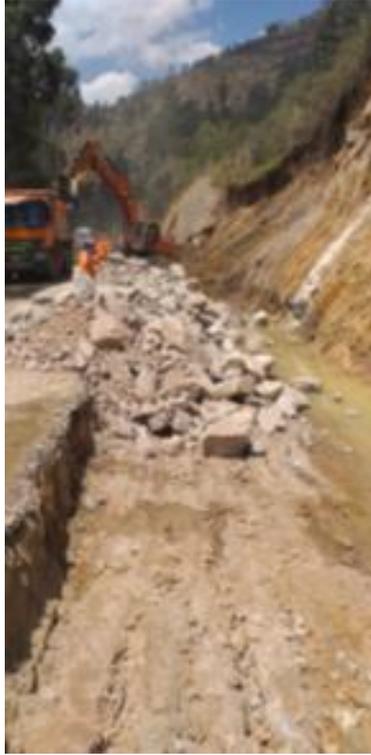
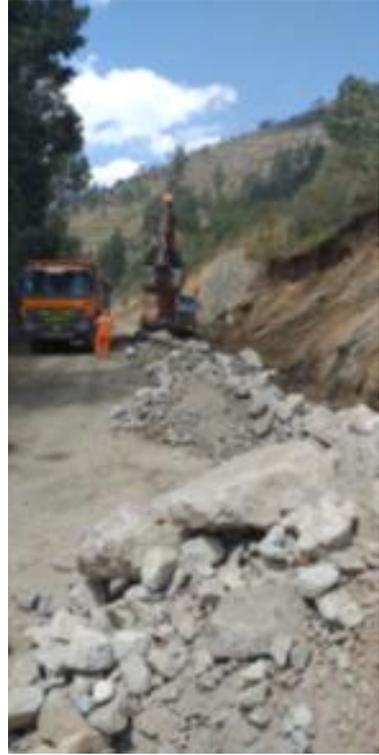
Actividades:
PROGRESIVA KM. 218+580 A KM. 218+700
200.0 MOVIMIENTO DE TIERRAS
220.B MEJORAMIENTOS DE LA SUBRASANTE CON MATERIAL DE CANTERA

CDescripcion _____:
En la progresiva Km. 218+580 a km. 218+700 Se realiza el mejoramiento de la subrasante en el lado izquierdo de la via, Se utiliza una excavadora de oruga, 1 compactadora de rodillo, 8 volquetes, trabajan: 1 capataz, 2 operadores, 8 choferes, 2 vigías.

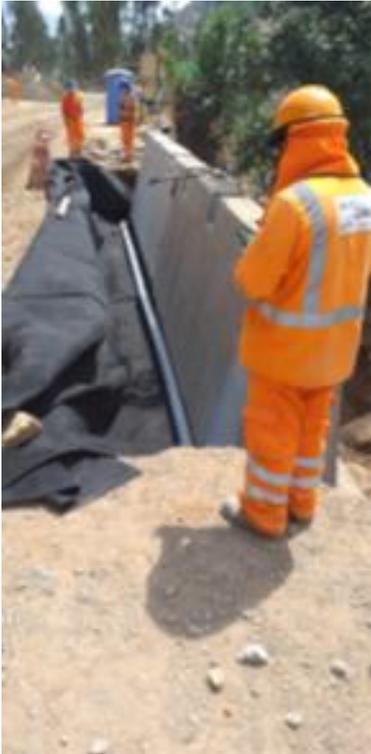
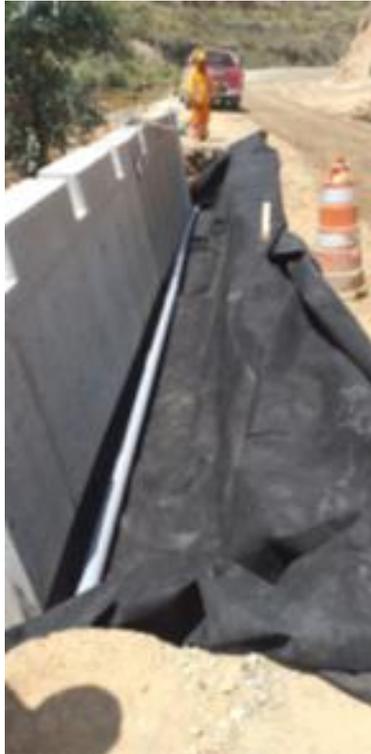
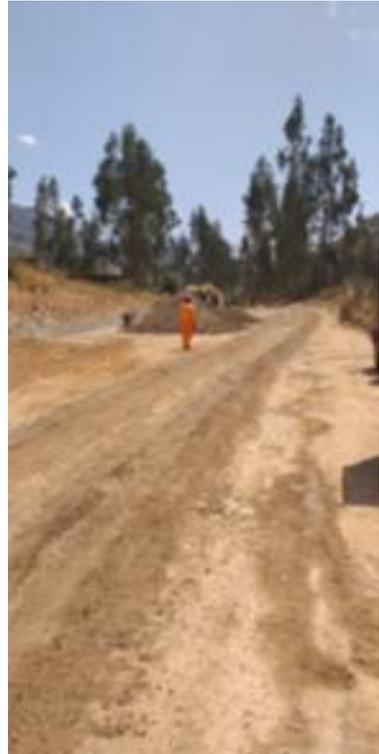
Actividades:
PROGRESIVA KM. 217+530 A 217+540
600.0 OBRAS DE ARTE Y DRENAJE
650.H GEOTEXTIL NO COSIDO CLASE 2
605.B MATERIAL FILTRANTE

CDescripcion _____:
En la progresiva KM. 217+530 a Km. 217+540 se realiza la colocación de geotextil no cosido clase 2 para la colocación de material filtrante al frente de muro. Se utiliza un mini cargador y herramientas menores, trabajan: 1 capataz, 1 operador, 2 obreros, 2 vigias

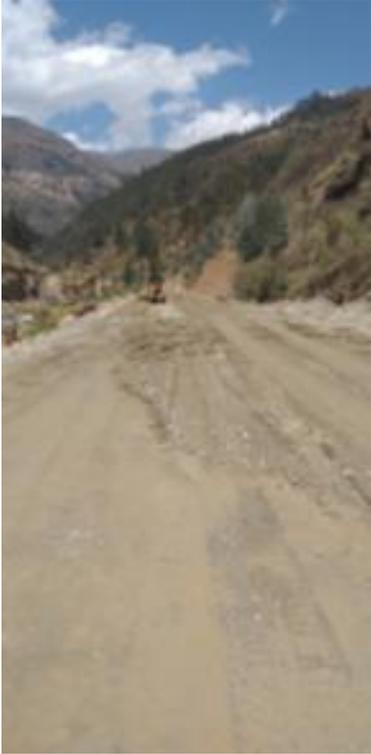
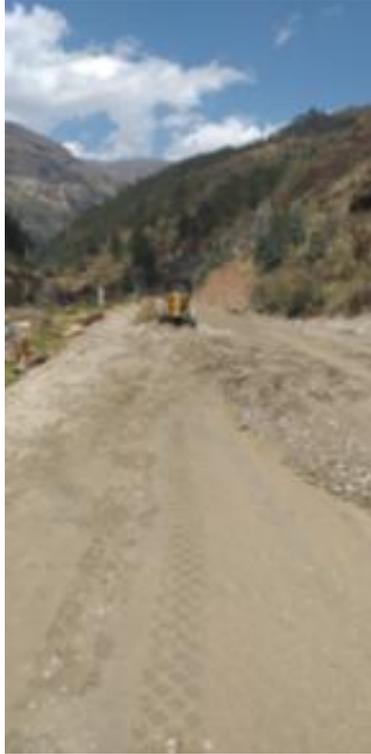
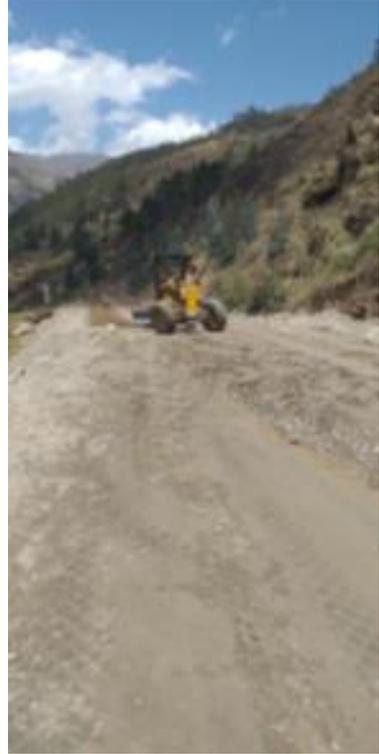
Actividades:
PROGRESIVA KM. 217+300 a KM. 217+000
200.0 MOVIMIENTO DE TIERRAS
210.A CONFORMACION DE TERRAPLENES

CDescripcion _____:
En la progresiva Km. 217+300 a Km. 217+000 se realiza la conformación de terraplenes. Se utiliza una motoniveladora, 1 vibro compactadora, trabajan: 1 capataz, 2 operadores 3 obreros, 2 vigías

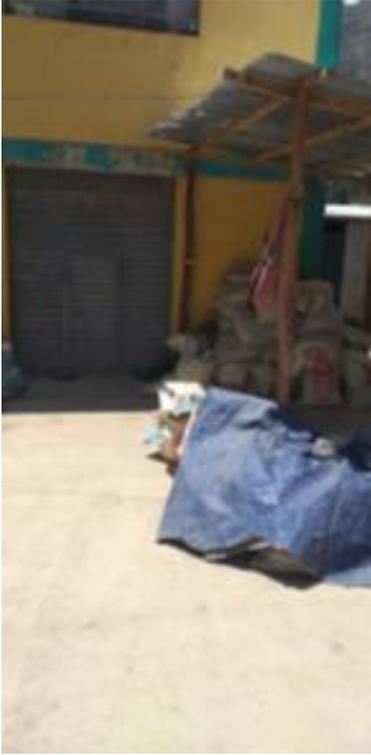
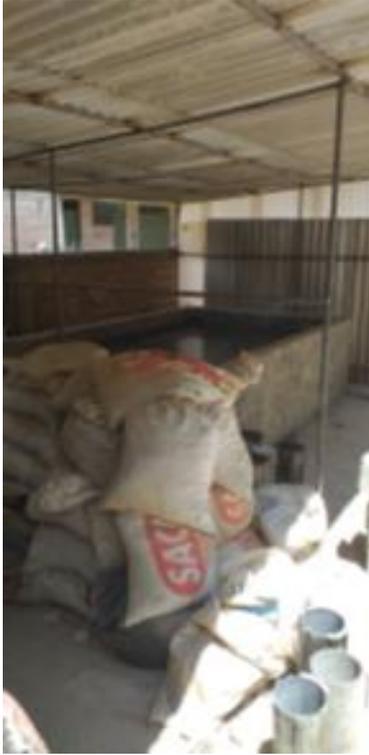
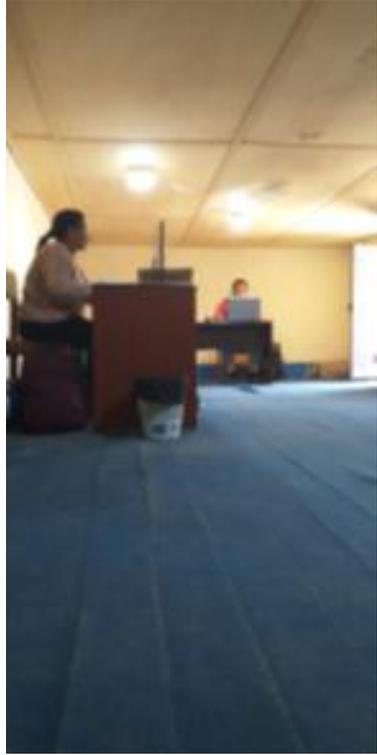
Actividades:
PROGRESIVA KM. 213+400
VISITA DE SEGUIMIENTO EN CAMPO: VISITA AL LABORATORIO DE LA SUPERVISIÓN

- b) MAQUINARIA Y EQUIPO: el día de hoy se confirma 4 camionetas , 2 combis y 2 estación total de la supervisión. equipos de computación e impresoras. falta equipo mínimo de laboratorio de suelos y pavimentos (solo ha llegado al Laboratorio de la Supervisión : 1 prensa digital para ensayos a compresión y 1 olla Washington) todavía NO CUMPLE con los equipos mínimos.

CDescripcion _____:
En la progresiva KM. 213+400 se realiza visita de seguimiento al laboratorio de suelos y pavimentos de la Supervisión. se verifica que hasta la fecha no han incorporado los equipos mínimos solicitados donde solo están realizando trabajo de gabinete la jefe de laboratorio y técnico de laboratorio.

La Supervisión solo a incorporado un equipo de prensa digital para los ensayos a compresión del concreto, le falta un péndulo británico, esclerometro, equipo diamantina , rugosimetro merlin, por lo tanto no esta cumpliendo con los equipos mínimos de laboratorio de suelos y pavimentos hasta la fecha..
