BITACORA ELECTRÓNICA DE OBRA

REGISTRO DE LA BITACORA Y FOTO DEL CUADERNO DE OBRA

Confirma Bitacora: Si	Nro Informe: 155	Fecha Informe: 29-09-2021	Nombre De La Obra: Carretera Oyon- Ambo, Tramo II: Dv. Cerro de Pasco- Dv. Chacayan	Personal Encargado: BORIS WALTER AYLLÓN CARCELÉN
---------------------------------	----------------------------	-------------------------------------	---	---

OBRA: MEJORAMIENTO DE LA CARRETERA OYON - AMBO TRAMO 2 DESVIO CERRO DE PASCO DESVIO CHACAYAN

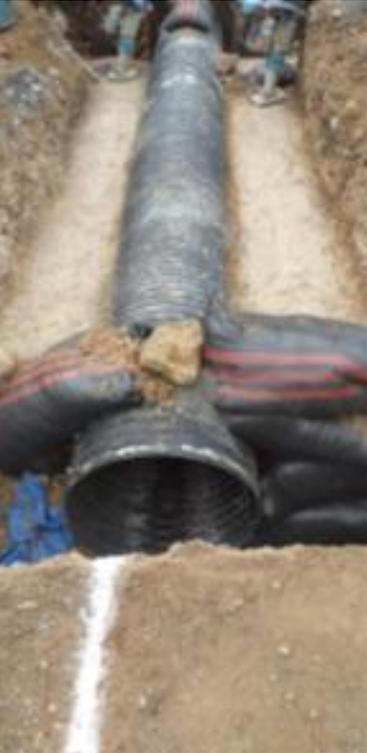
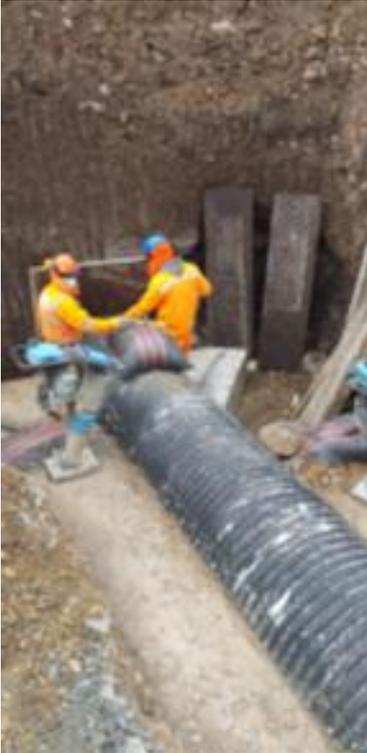
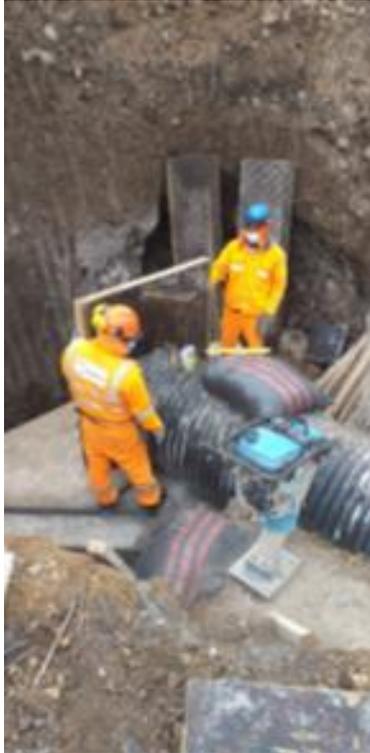
Actividades:
PROGRESIVA KM. 199+950
600.0 OBRAS DE ARTE Y DRENAJE
622.B TUBERIA CORRUGADA DE ACERO GALVANIZADO CIRCULAR DE D= 0.90 M,
605.A RELLENO PARA ESTRUCTURA
612.A ENCOFRADO Y DESENCOFRADO PARA OBRAS DE ARTE

CDescripcion_____:
En la progresiva Km. 199+950 se verifica la realización de colocación de tubería TMC de 0.90 m de diametro, Actualmente se realiza el relleno de la alcantarilla y el encofrado del cabezal de alcantarilla. Se utiliza 3 vibro apisonadores y herramientas menores, trabajan: 1 capataz, 4 obreros

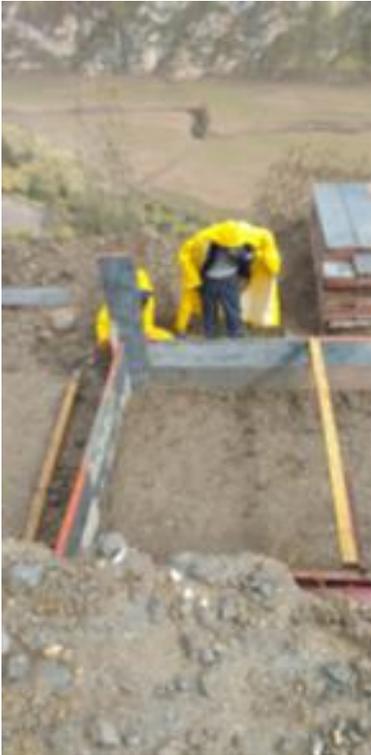
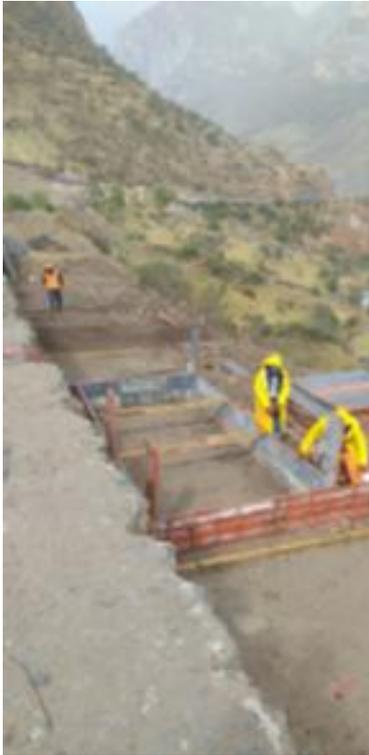
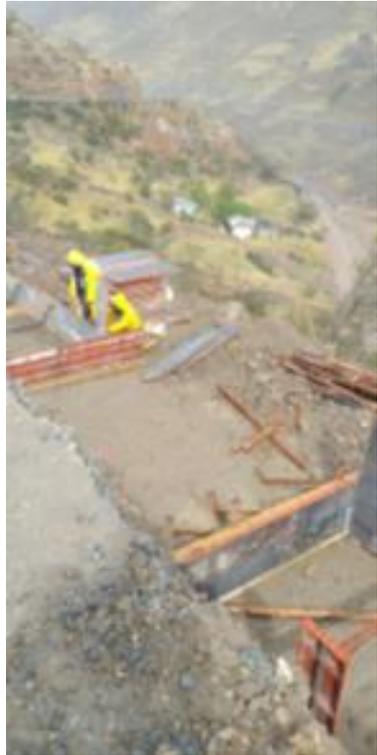
Actividades:
PROGRESIVA KM. 199+080 A KM. 199+100
600.0 OBRAS DE ARTE Y DRENAJE
612.A ENCOFRADO Y DESENCOFRADO PARA OBRAS DE ARTE

CDescripcion _____:
En las progresivas Km. 199+080 A KM. 199+100 se realiza el encofrado de muro ciclópeo. Se utiliza : herramientas menores, trabajan: 1 capataz, 4 obreros

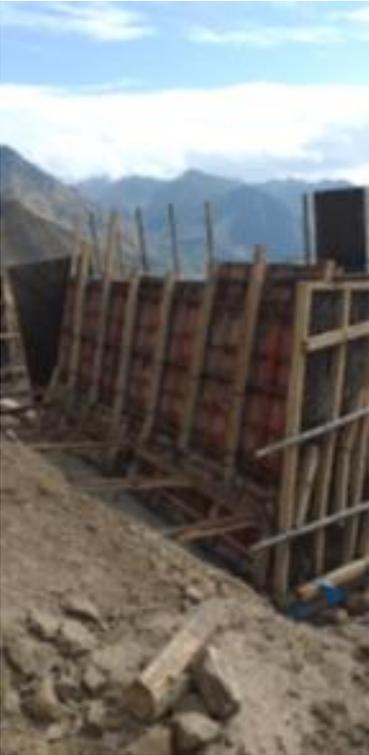
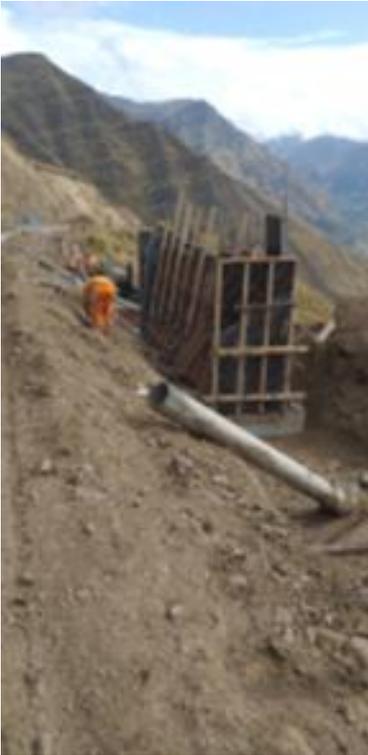
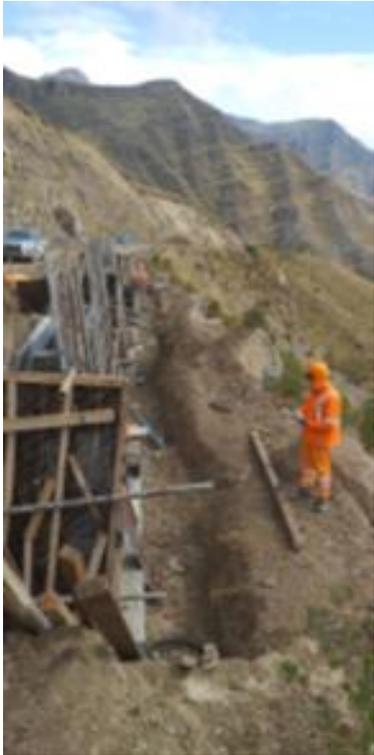
Actividades:
PROGRESIVAS KM. 196+990 A KM. 197+030
600.0 OBRAS DE ARTE Y DRENAJE
612.A ENCOFRADO Y DESENCOFRADO PARA OBRAS DE ARTE

CDescripcion _____:
En las progresivas Km. 196+990 a km. 197+030 se realiza el encofrado de muros ciclópeos Se utiliza : herramientas menores, trabajan: 1 capataz, 4 obreros

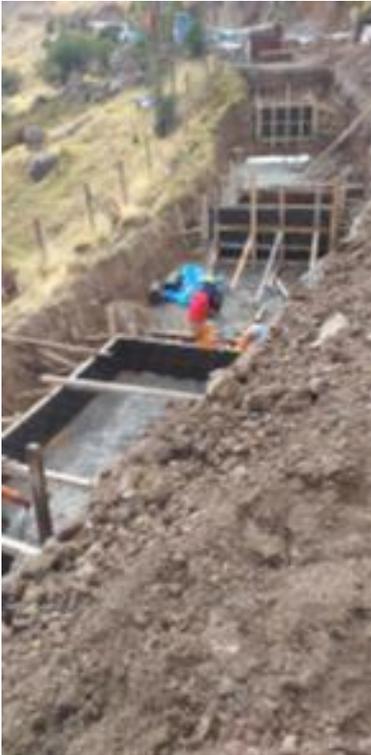
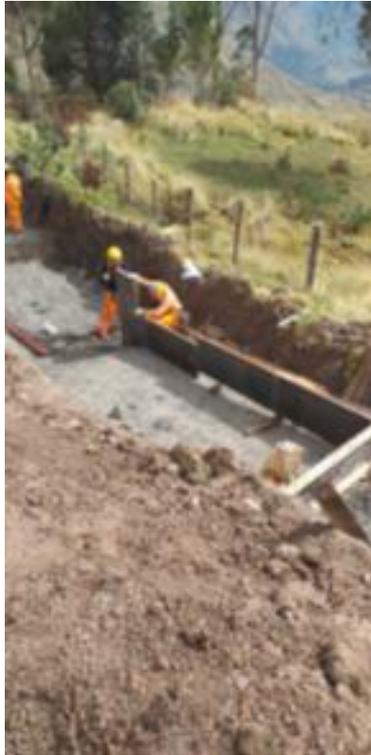
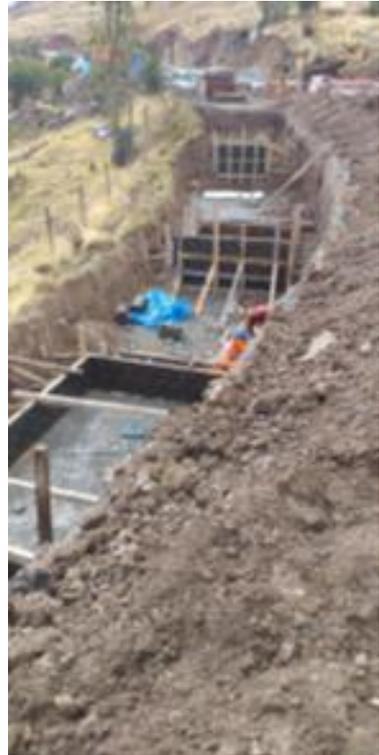
Actividades:
PROGRESIVAS KM. 196+710 A KM 196+745
600.0 OBRAS DE ARTE Y DRENAJE
612.A ENCOFRADO Y DESENCOFRADO PARA OBRAS DE ARTE

CDescripcion _____:
En las progresivas Km. 196+710 a Km. 196+745 se realiza el encofrado de las zapatas de muros ciclópeos. Se utiliza : herramientas menores, trabajan: 1 capataz, 4 obreros

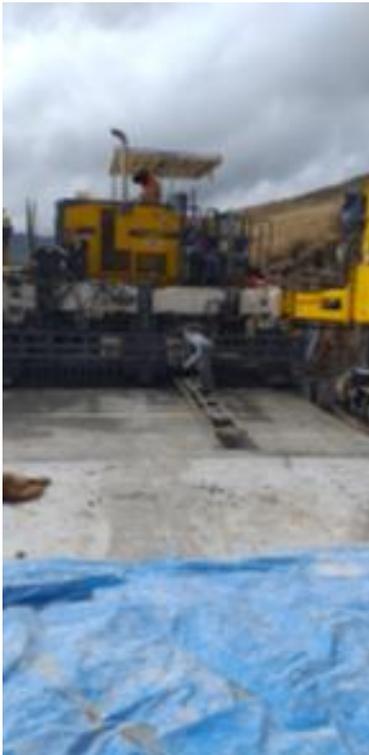
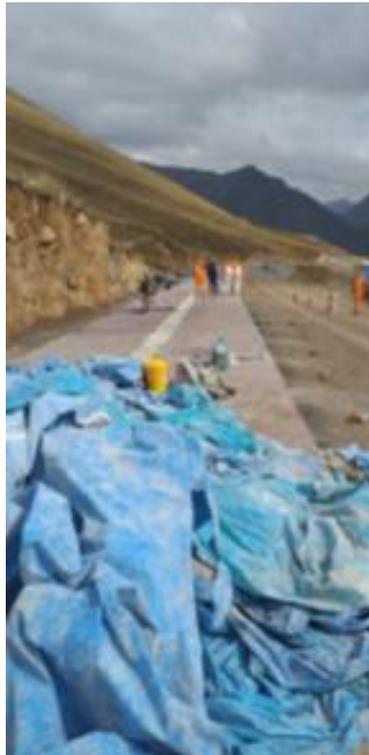
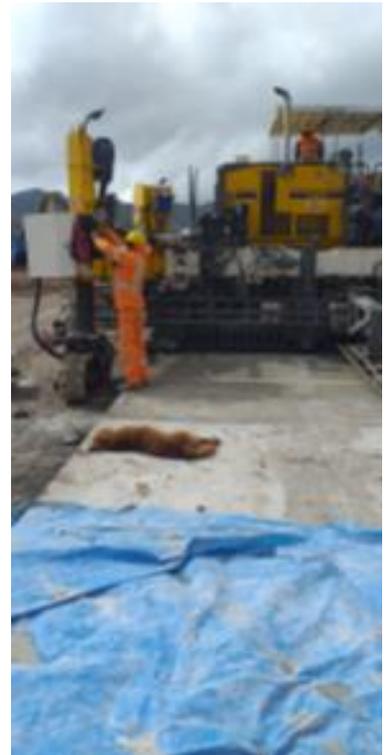
PROGRESIVA KM. 190+840 a 191+074
500.0 PAVIMENTOS DE CONCRETO HIDRAULICO
501.A PAVIMENTO DE CONCRETO HIDRAULICO S'S= 45 KG/CM2 (PAVIMENTADORA)

En la ´progresiva KM. 190+840 a km. 191+074 Se verifica que se ha ejecutado la construcción de pavimentos, luego de la tormenta al final de la tarde se paralizó las actividades. actualmente continua la paralización de actividades de pavimentación en este sector. hoy la superficie de sub base esta sobresaturada por la tormenta de ayer, imposibilitando iniciar actividades. Se paraliza una pavimentadora, una retroexcavadora , un camión cisterna, 4 volquetes , y dejan de trabajar: 1 capataz, 4 operadores de pavimentadora, 1 operador de retroexcavadora, 1 chofer de cisterna, 15 obreros. 2 vigías (se espera que mejore las condiciones climatologicas)

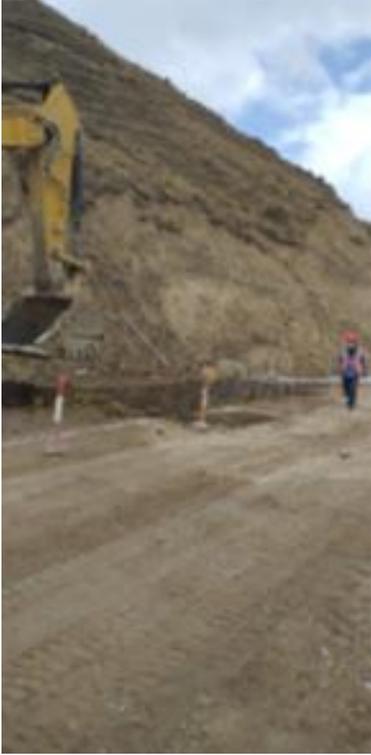
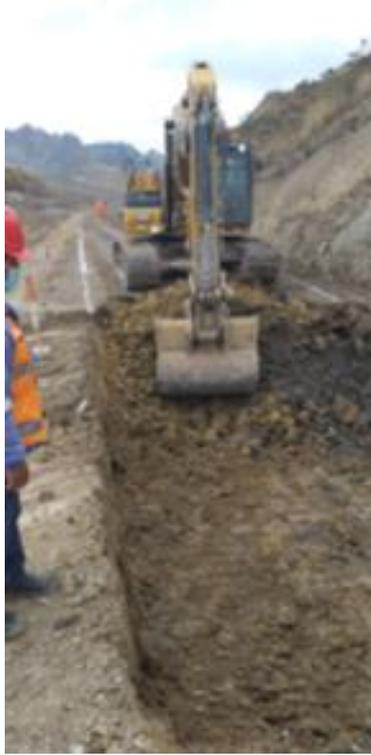
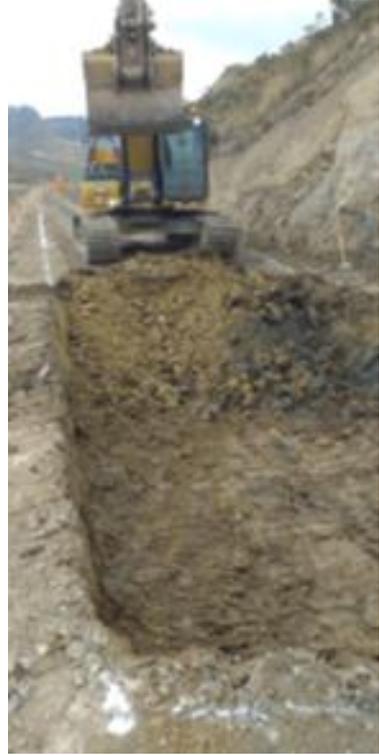
Actividades:
PROGRESIVA KM. 190+000 A KM. 189+900
200.0 MOVIMIENTO DE TIERRAS
220.B MEJORAMIENTOS DE LA SUBRASANTE CON MATERIAL DE CANTERA

CDescripcion _____:
En la progresiva Km. 190+000 a km. 189+900 Se realiza el mejoramiento de la subrasante en el lado izquierdo de la via, a 1,50 m de profundidad, Se utiliza una excavadora de oruga, 1 compactadora de rodillo, 4 volquetes, trabajan: 1 capataz, 2 operadores, 4 choferes, 2 vigías

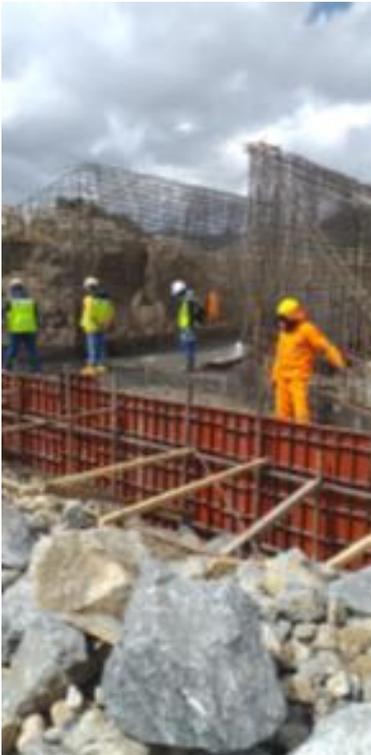
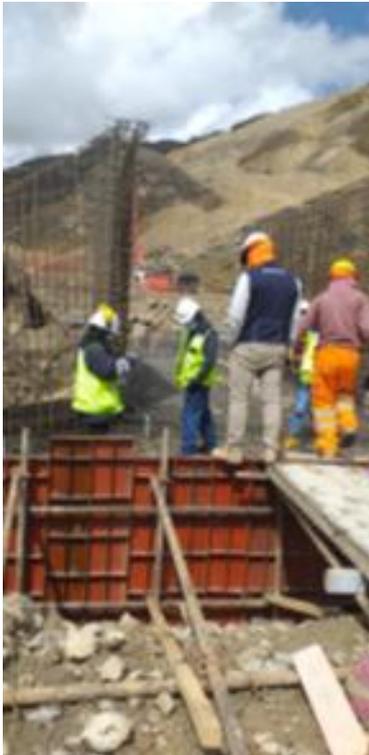
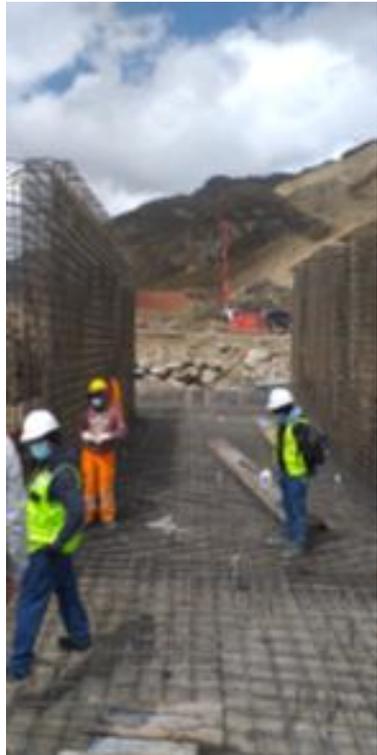
Actividades:
PROGRESIVA KM. 188+070
600.0 OBRAS DE ARTE Y DRENAJE
615.A ACERO DE REFUERZO F'Y= 4200 KG/CM2

CDescripcion _____:
En la progresiva Km. 188+070 se realiza revisión del trabajo de colocación de acero de refuerzo para la construcción de alcantarilla marco , Se detecto errores en los espesores de recubrimiento , La supervisión ordeno la corrección de la colocación del acero

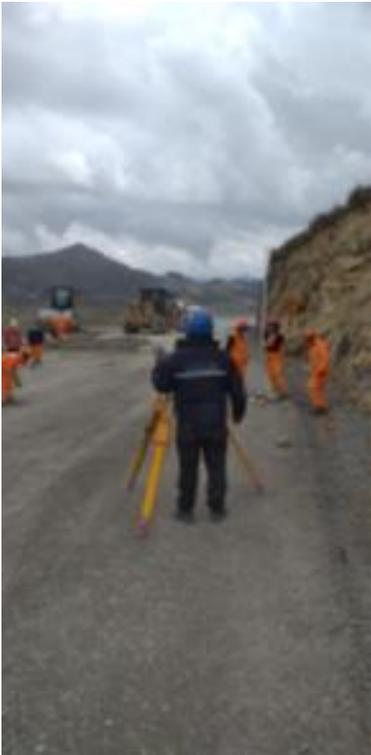
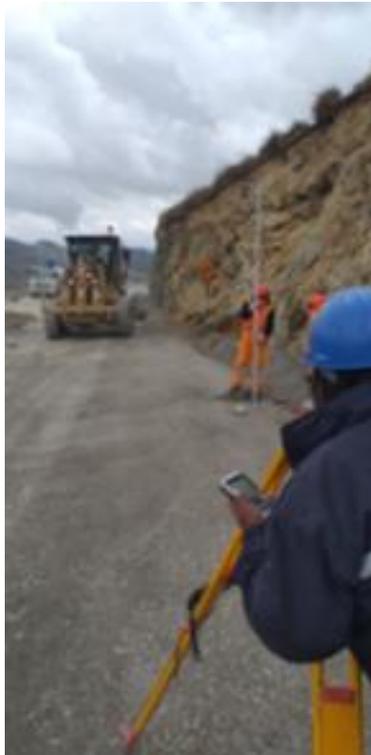
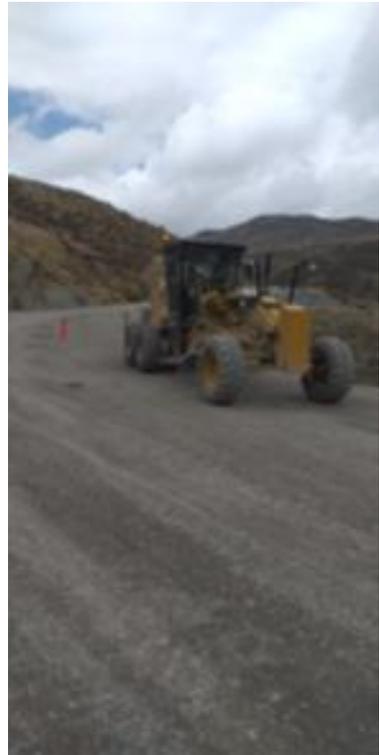
Actividades:
PROGRESIVA KM. 182+790 A KM. 182+850
300.0 SUB BASES Y BASES
303.A SUB BASE GRANULAR

CDescripcion _____:
En las progresivas Km. 182+790 a Km. 182+850 se realiza la construcción de sub base granular, se utiliza : 1 motoniveladora, 1 compactadora de rodillo, 1 camión cisterna, trabajan: 1 capataz, 2 operadores, 1 chofer de cisterna, 2 obreros, 2 vigías.

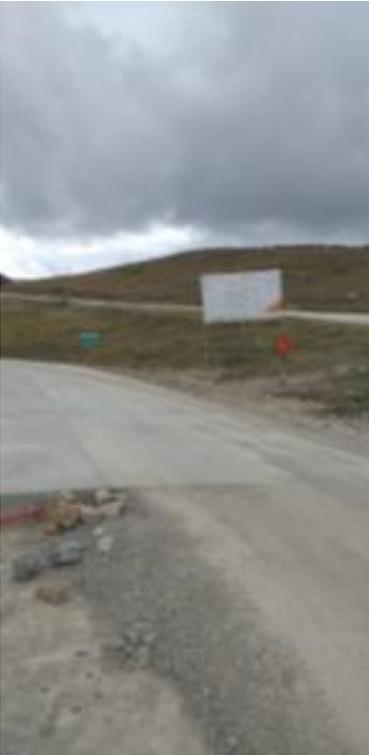
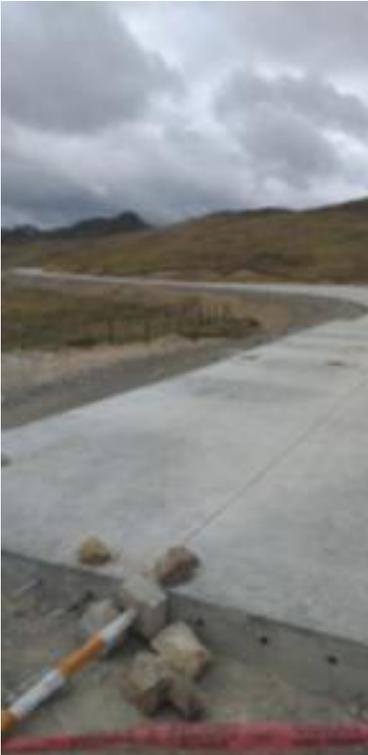
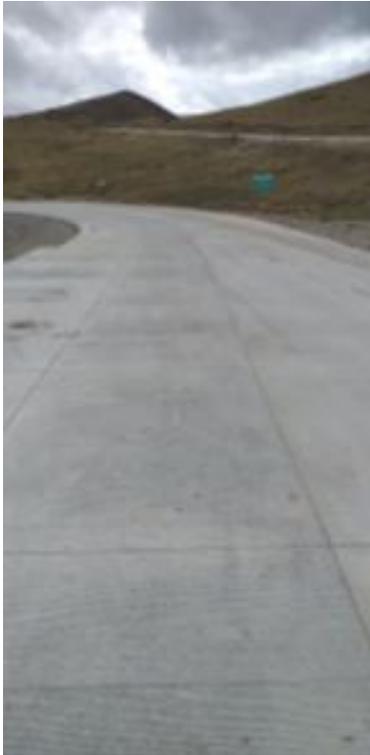
Actividades:
PROGRESIVA KM. 181+000 a 181+100
VISITA DE SEGUIMIENTO EN CAMPO AL INICIO DEL TRAMO II: sin actividades

CDescripcion_____:
En la progresiva km. 181+000 se realiza visita de seguimiento al inicio del tramo II, donde en este sector no hay actividades

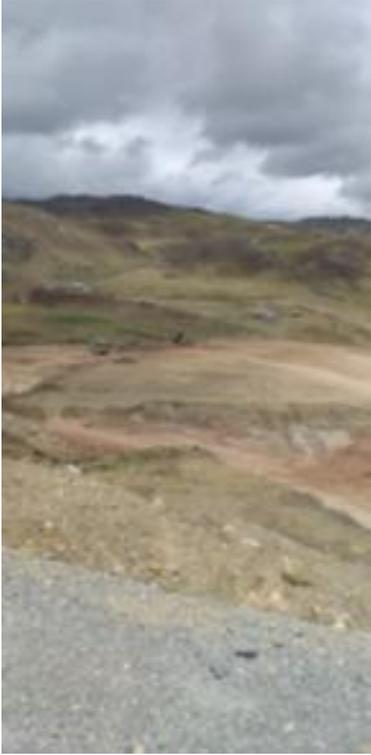
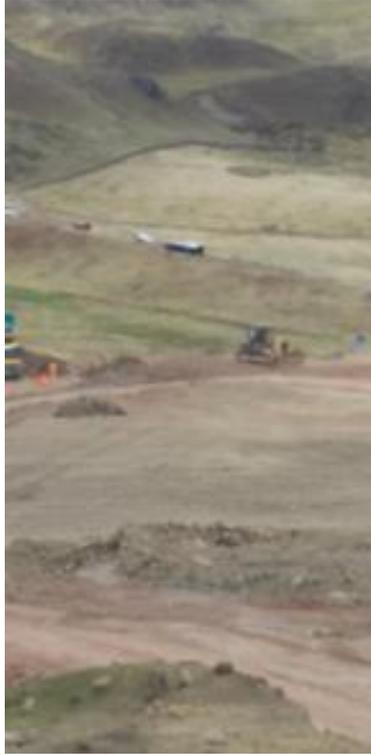
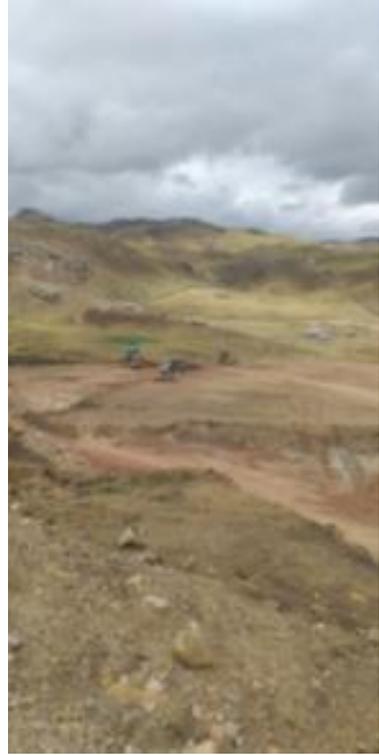
Actividades:
PROGRESIVA KM. 183+450
900.0 PROTECCION AMBIENTAL
907 PROGRAMA DE CIERRE DE OBRA
907.C ACONDICIONAMIENTO DE DESECHOS Y MATERIALES EXCEDENTES

CDescripcion _____ :
En la progresiva Km. 183+450 se realiza el acondicionamiento de desechos y materiales excedentes como programa de cierre de obra y protección ambiental. Se utiliza un tractor, 11 volquetes, trabajan: 1 capataz, 1 operador, 11 choferes, 2 vigías.

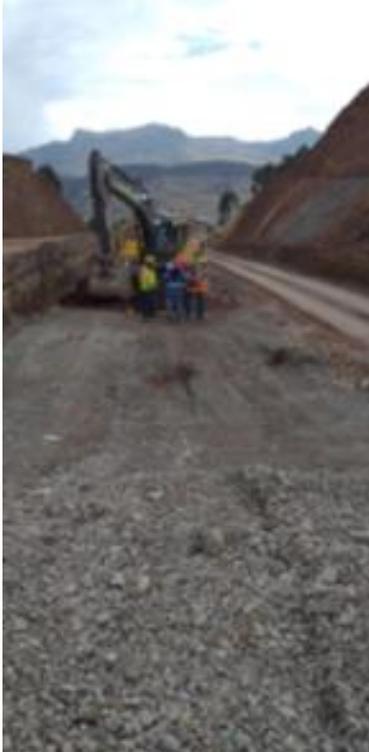
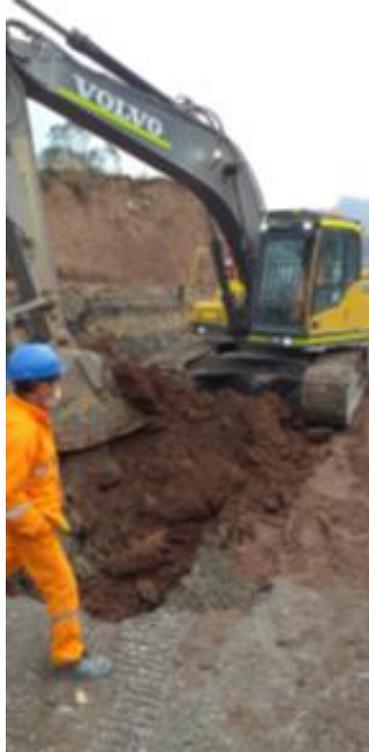
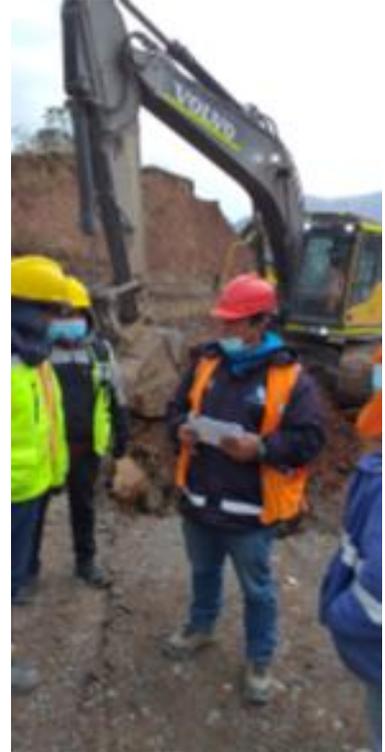
PROGRESIVA KM. 195+860 a KM. 195+900

En la progresiva KM. 195+860 a Km. 195+900 se realiza una evaluación del suelo para el mejoramiento, se realiza en el lado izquierdo de la vía. Se utiliza una excavadora de oruga , trabajan: 1 capataz, 2 obreros, 1 operador, 2 técnicos de la contratista y 1 técnico de la supervisión
