BITACORA ELECTRÓNICA DE OBRA

Confirma Bitacora: Si	Nro Informe: 156	Fecha Informe: 30-09-2021	Nombre De La Obra: Carretera Oyon- Ambo, Tramo II: Dv. Cerro de Pasco- Dv. Chacayan	Personal Encargado: BORIS WALTER AYLLÓN CARCELÉN
---------------------------------	----------------------------	-------------------------------------	---	---

OBRA: MEJORAMIENTO DE LA CARRETERA OYON - AMBO TRAMO 2 DESVIO CERRO DE PASCO DESVIO CHACAYAN

Visita de monitoreo desde la Ciudad de Yanahuanca hasta la progresiva Km. 230+000 (Desvío Chacayán)

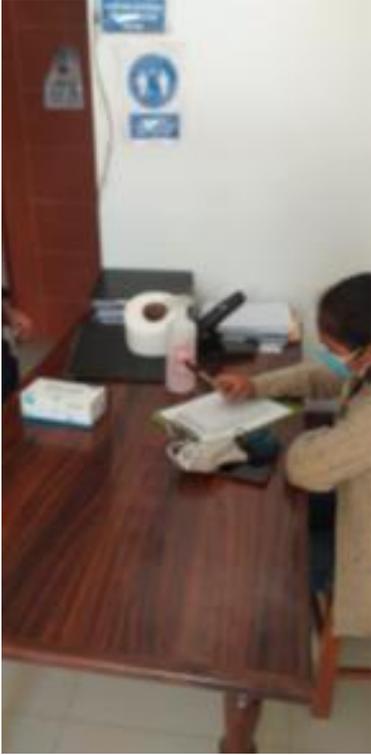
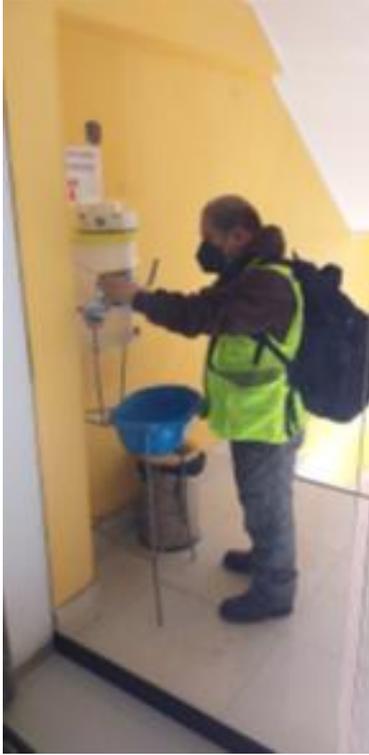
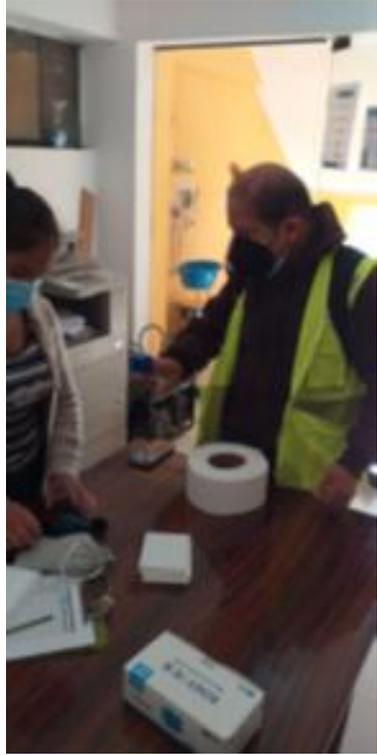
Actividades:
PROGRESIVA KM. 214+500
VISITA DE MONITOREO A LAS OFICINAS DE LA SUPERVISION: EN BUSCA DEL CUADERNO DE OBRA

CDescripcion _____:
En la progresiva Km. 214+500 se ubica las oficinas de la supervisión, donde se realiza visita en busca del cuaderno de obra, el cual continua en uso por parte de la Contratista. Además se deja evidencia de que se está aplicando los protocolos de prevención contra el COVID-19.

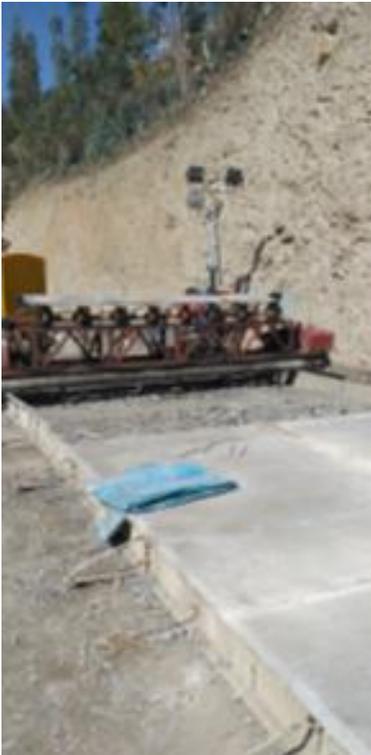
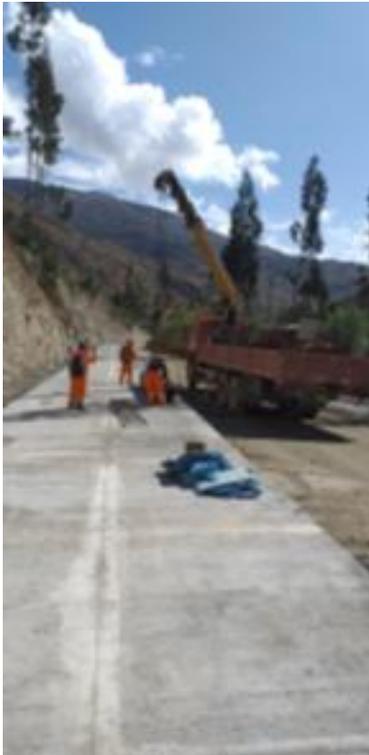
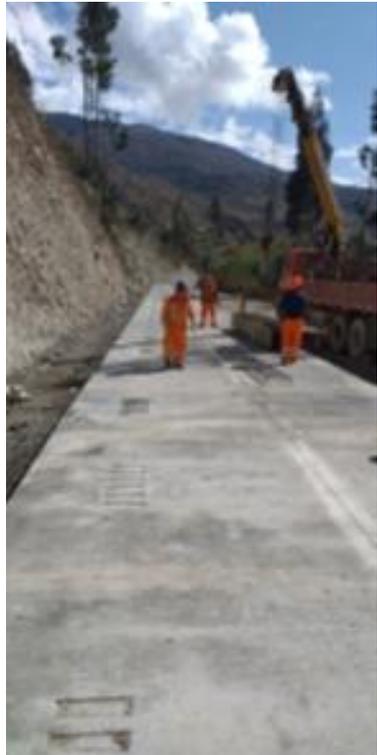
Actividades:
PROGRESIVA KM. 223+580 A KM. 223+620
500,0 PAVIMENTOS DE CONCRETO HIDRAULICO
501.B PAVIMENTO DE CONCRETO HIDRAULICO S'S= 45 KG/CM2 (MANUAL)

CDescripcion _____:
En las progresivas Km. 223+580 a Km. 223+620 se verifica (lado izquierdo de la vía) la construcción manual de pavimento de concreto hidráulico. Se utilizó , 4 camiones mixer , 2 vibradores de concreto, equipo menor, trabajaron: 1 capataz, 15 obreros, 2 vigía

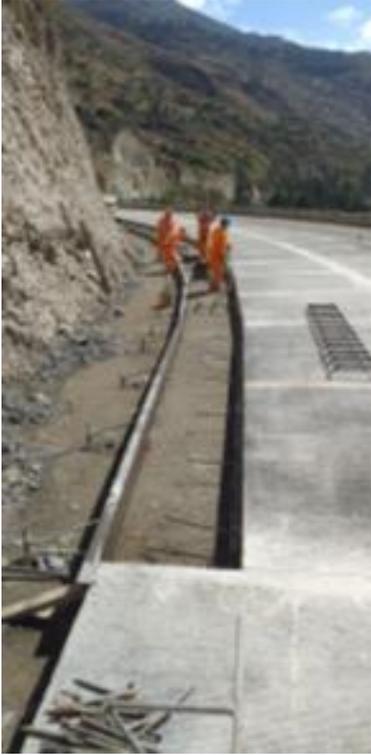
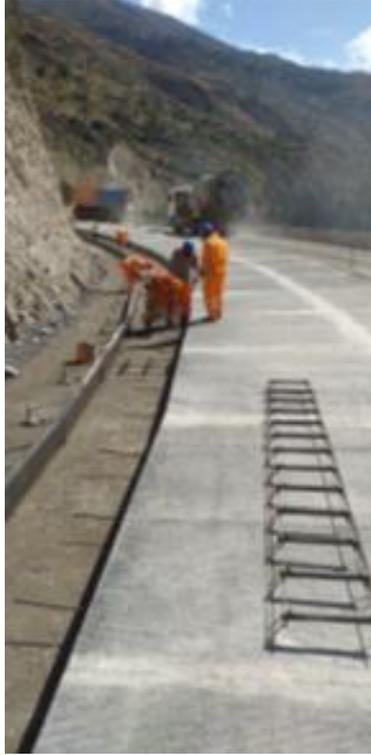
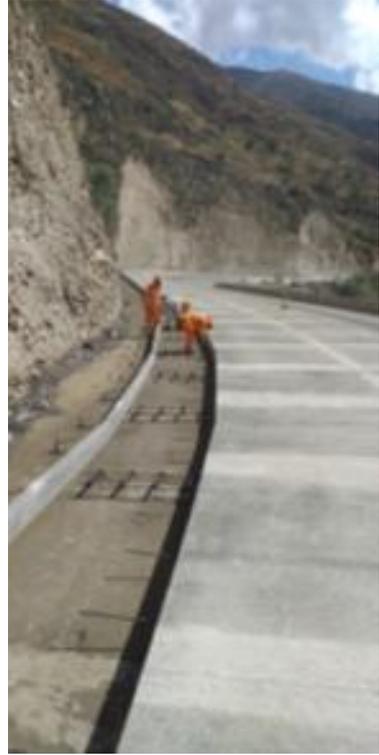
Actividades:
PROGRESIVA KM. 223+990 A KM. 224+045
500,0 PAVIMENTOS DE CONCRETO HIDRAULICO
501.B PAVIMENTO DE CONCRETO HIDRAULICO S'S= 45 KG/CM2 (MANUAL)
612,C ENCOFRADO Y DESENCOFRADO PARA PAVIMENTOS

CDescripcion _____ :
En las progresivas Km. 223+990 a Km. 224+045 se realiza el encofrado del (lado izquierdo de la vía, para la construcción manual de pavimentos de concreto hidráulico. Se utiliza equipo menor, trabajan: 1 capataz, 8 obreros, 2 vigía

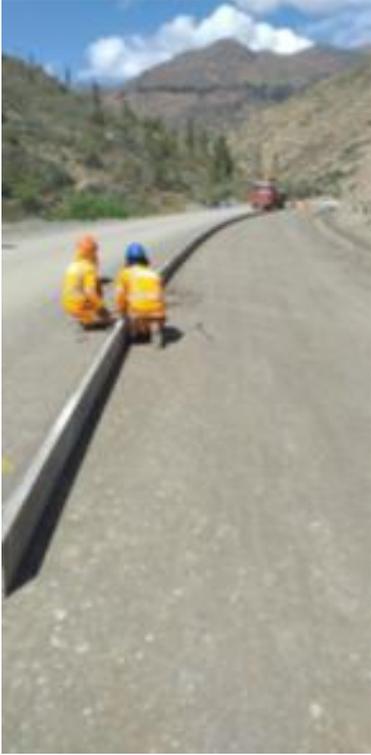
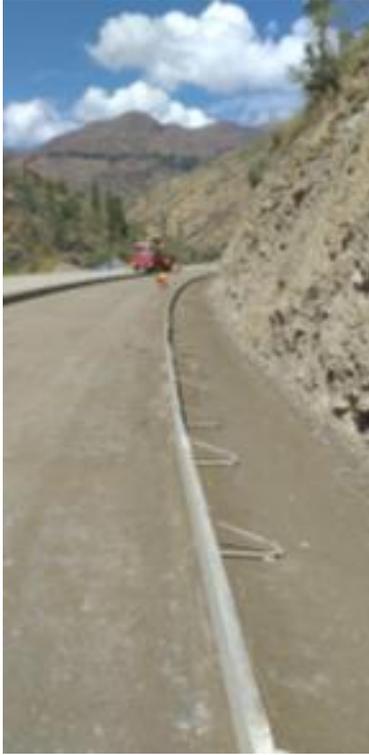
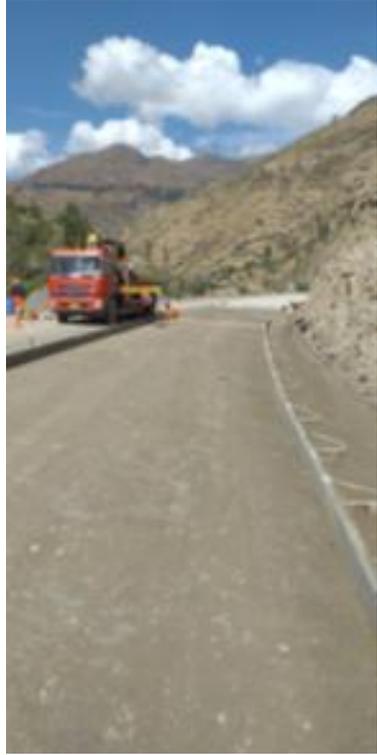
Actividades:
PROGRESIVA KM. 225+100 A KM. 225+000
500,0 PAVIMENTOS DE CONCRETO HIDRAULICO
501.B PAVIMENTO DE CONCRETO HIDRAULICO S'S= 45 KG/CM2 (MANUAL)
612,C ENCOFRADO Y DESENCOFRADO PARA PAVIMENTOS

CDescripcion _____ :
En las progresivas Km. 225+100 a Km. 225+000 se realiza el encofrado del (lado izquierdo de la vía, para la construcción manual de pavimentos de concreto hidráulico. Se utiliza equipo menor, trabajan: 1 capataz, 6 obreros, 2 vigía

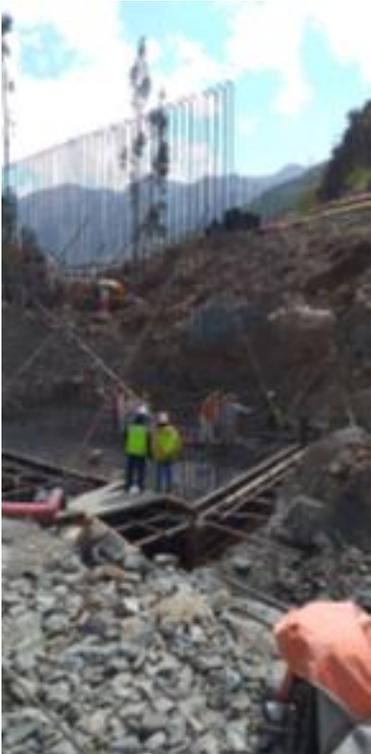
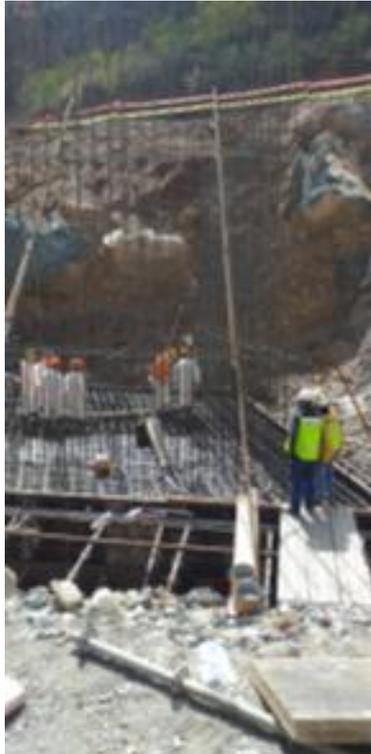
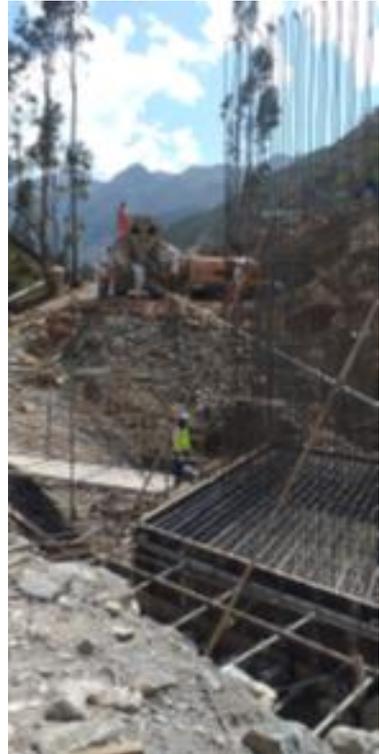
Actividades:
PROGRESIVA KM. 229+990
1400.0 PUENTE HUARIMARCA
1400.3 ESTRIBOS
610.D1 CONCRETO CLASE D1 (F'C= 210 KG/CM2) BAJO AGUA

CDescripcion _____:
En la progresiva Km . 229+990 se realiza el vaciado del cimiento del estribo derecho del puente mayor Huarimarca. Se utiliza 7 camiones mixer, 1 bombeadora de concreto, 2 vibradores de concreto y herramientas menores, trabajan: 1 capataz, 1 técnico de seguridad , 8 obreros.

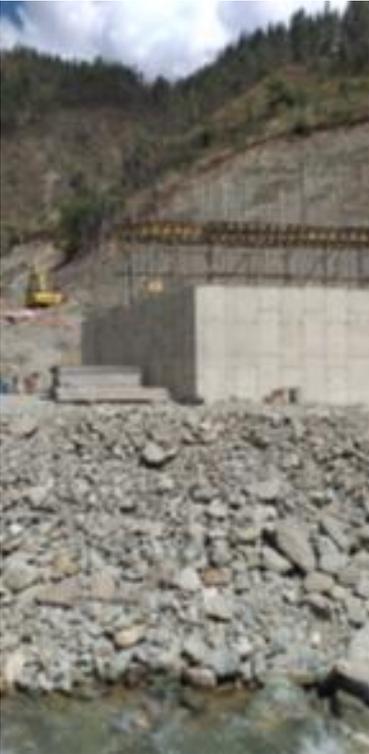
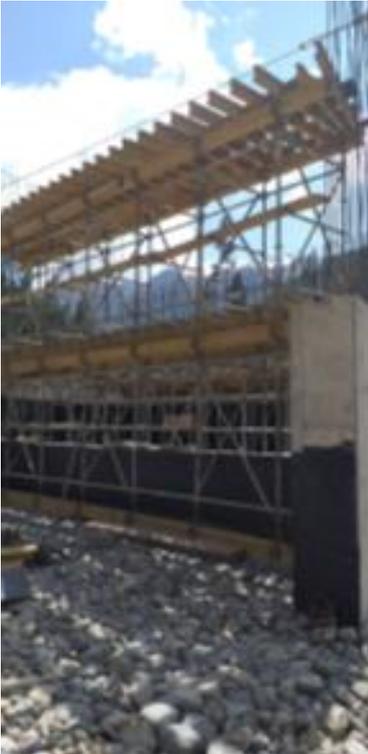
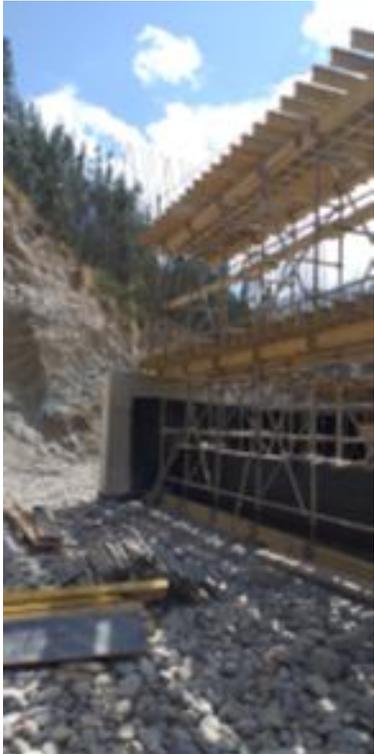
Actividades:
PROGRESIVA KM. 229+965
1400.0 PUENTE HUARIMARCA
1400.3 ESTRIBOS
612.A1. ENCOFRADO Y DESENCOFRADO EN SECO
615.A ACERO DE REFUERZO F'Y= 4200 KG/CM2

CDescripcion_____:
En la progresiva Km . 229+965 se realiza el armado de andamiaje para la colocación de acero de refuerzo y encofrado de la tercera etapa del estribo izquierdo del puente mayor Huarimarca, Se utiliza herramientas menores, trabajan: 1 capataz, 4 obreros

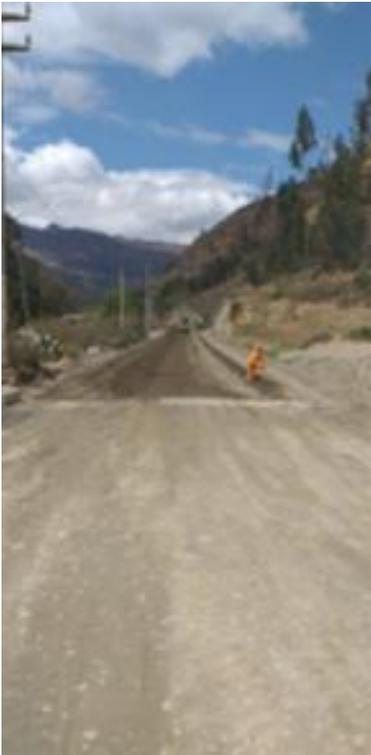
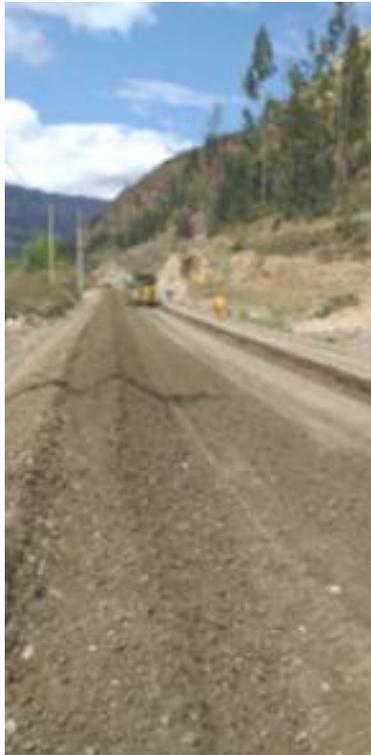
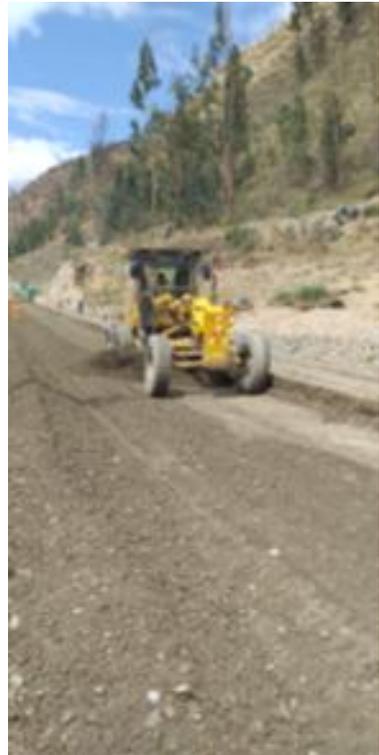
Actividades:
PROGRESIVA KM. 221+340 A KM. 221+240
300.0 SUB BASES Y BASES
303.A SUB BASE GRANULAR

CDescripcion _____:
En la progresiva Km. 221+340 al Km. 221+ 240 se realiza la construcción de sub base granular, se utiliza : 1 motoniveladora, 1 compactadora de rodillo, 1 camión cisterna, trabajan: 1 capataz, 2 operadores, 1 chofer de cisterna, 2 obreros, 2 vigías

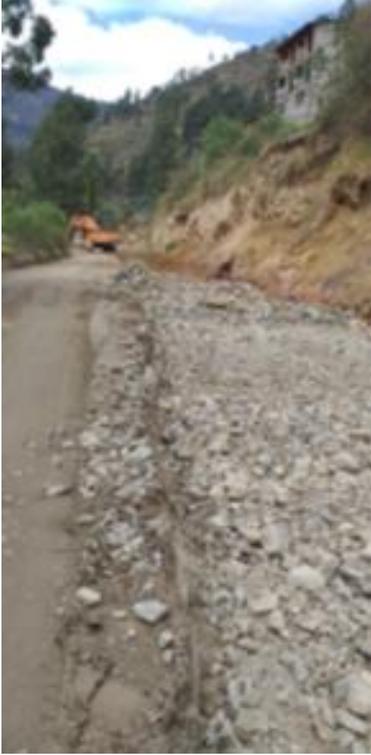
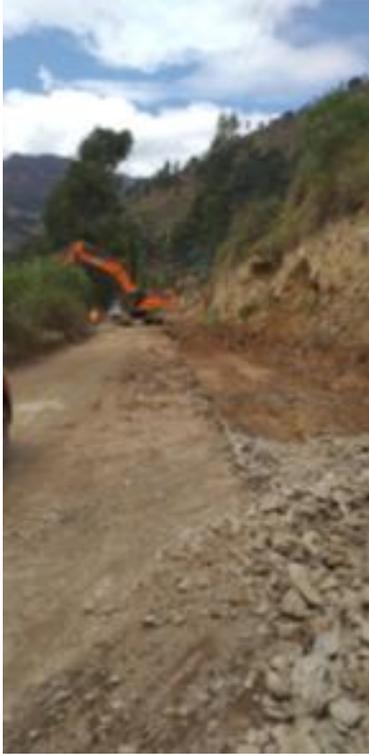
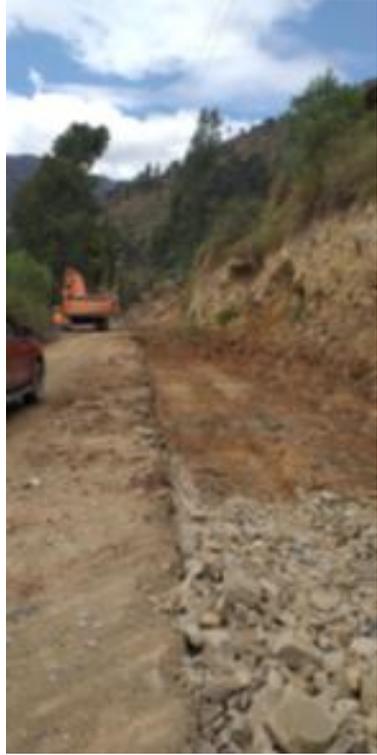
Actividades:
PROGRESIVA KM. 218+800 A KM. 218+660
200.0 MOVIMIENTO DE TIERRAS
220.B MEJORAMIENTOS DE LA SUBRASANTE CON MATERIAL DE CANTERA

CDescripcion _____:
En la progresiva Km. 218+800 a km. 218+660 Se realiza el mejoramiento de la subrasante en el lado izquierdo de la via, Se utiliza una excavadora de oruga, 1 compactadora de rodillo, 8 volquetes, trabajan: 1 capataz, 2 operadores, 8 choferes, 2 vigías

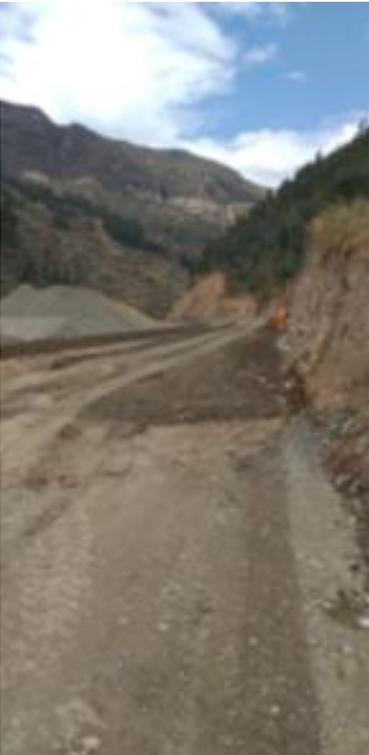
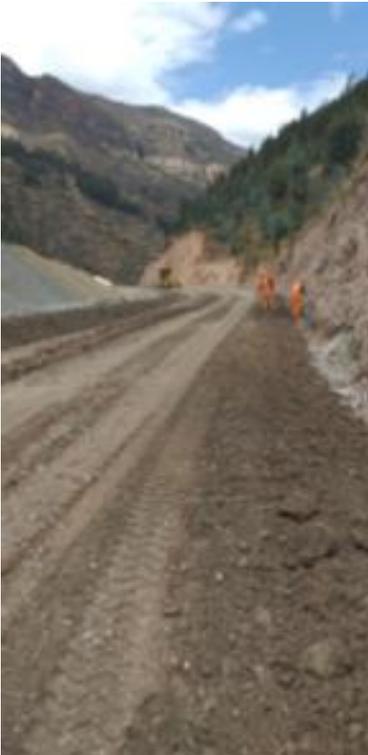
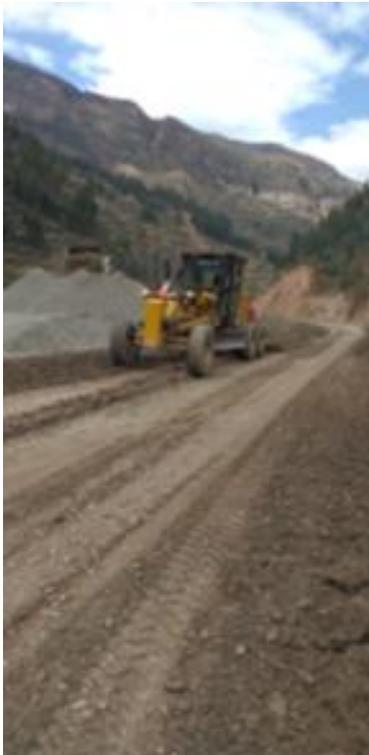
Actividades:
PROGRESIVA KM. 216+850 a KM. 217+000
200.0 MOVIMIENTO DE TIERRAS
210.A CONFORMACION DE TERRAPLENES

CDescripcion _____:
En la progresiva Km. 216+850 a Km. 217+000 se realiza la conformación de terraplenes. Se utiliza una motoniveladora, 1 vibro compactadora, trabajan: 1 capataz, 2 operadores 3 obreros, 2 vigías

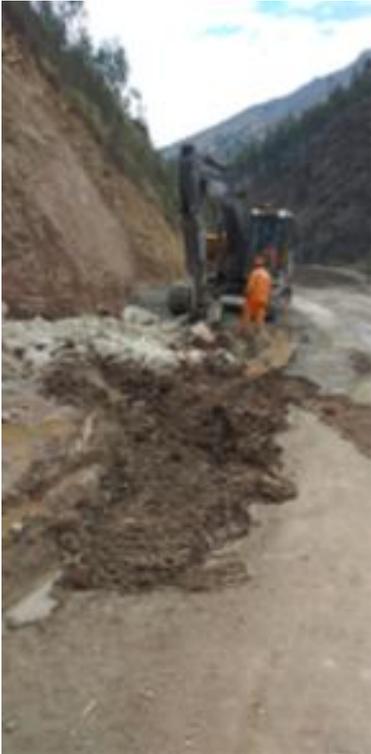
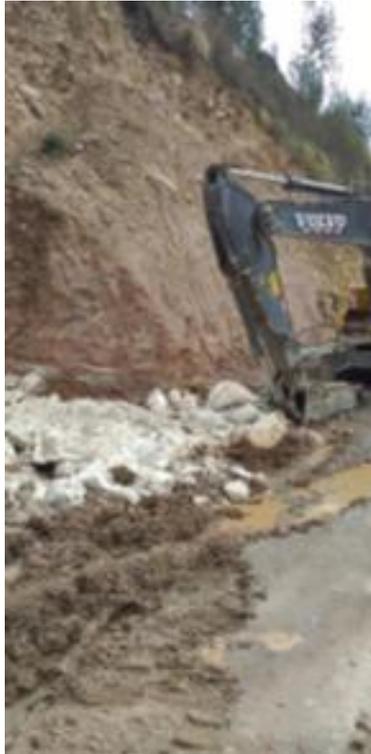
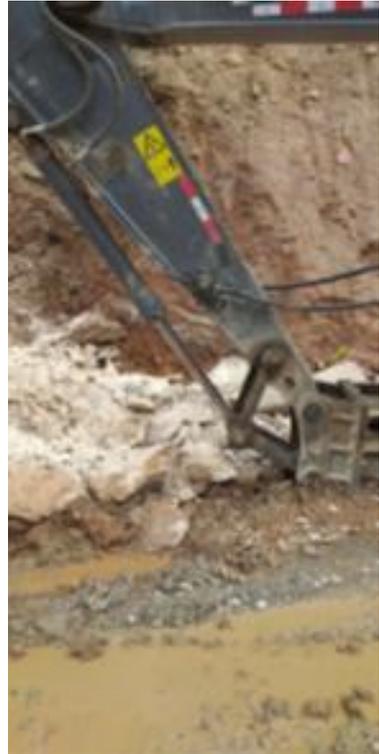
Actividades:
PROGRESIVA KM. 216+580
200.0 MOVIMIENTO DE TIERRAS
205.C EXCAVACIONES EN EXPLANACIONES EN ROCA FIJA
excavacion en roca 216580

CDescripcion _____:
En la progresiva Km. 216+580 se realiza la excavación en explanaciones en roca fija, donde se demuele las rocas presentes dentro de la explanación. Se utiliza una excavadora de oruga con accesorio de demolición , trabajan 1 capataz, 1 operador, 2 vigías.

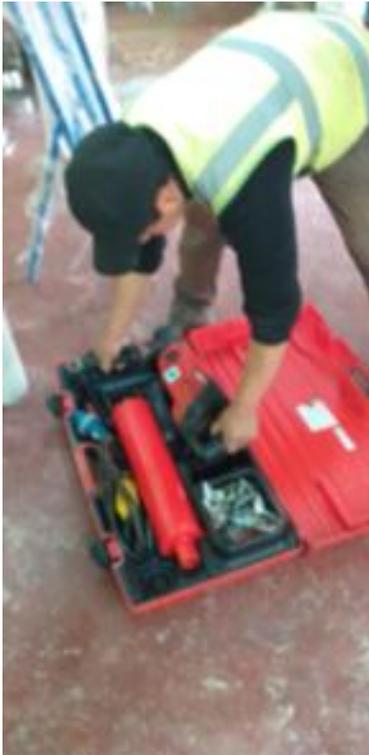
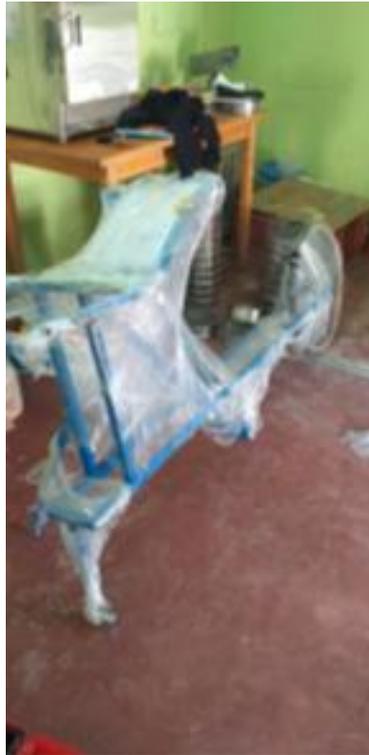
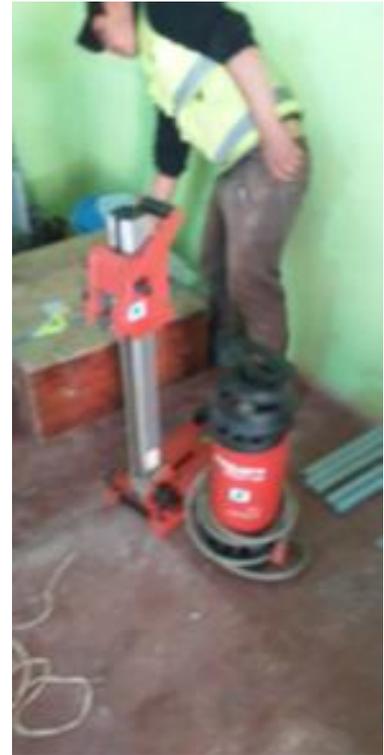
Actividades:
PROGRESIVA KM. 213+400
VISITA AL LABORATORIO DE SUELOS Y PAVIMENTOS DE LA SUPERVISION:
CONSTATAION DE EQUIPOS MINIMOS

En la progresiva KM. 213+400 se realiza visita de verificación de recursos de la supervisión: Se constata la llegada de equipo diamantina de extracción de núcleos y rugosimetro merlin . estos equipos se ubican en el laboratorio desde el día 28-09-2021 en la tarde. No se aprecia la fecha de calibración del equipo , ni certificados de calidad (esta pendiente su presentación). Solo el rugosimetro merlin tiene fecha de calibración 10-09.2021.

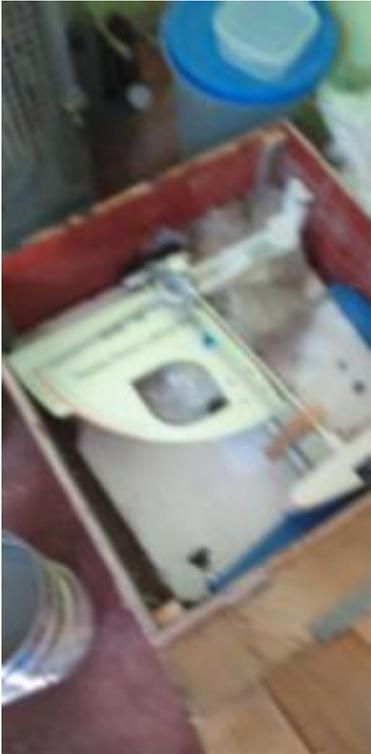
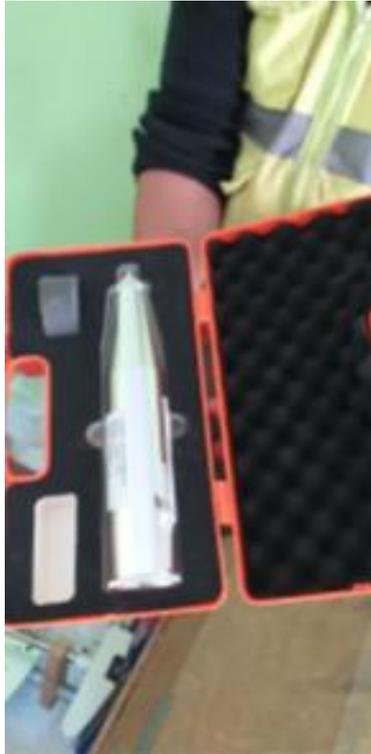
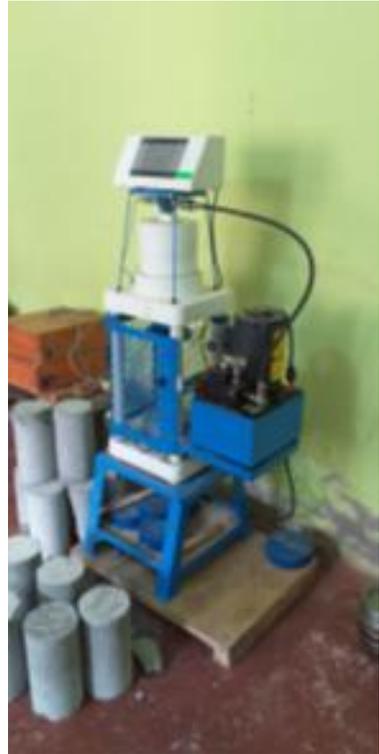
Actividades:
PROGRESIVA KM. 213+400
VISITA AL LABORATORIO DE SUELOS Y PAVIMENTOS DE LA SUPERVISION:
CONSTATAION DE EQUIPOS MINIMOS

CDescripcion _____:
En la progresiva KM. 213+400 se realiza visita de verificación de recursos de la supervisión: Se constata la llegada de equipo péndulo británico y esclerometro . estos equipos se ubican en el laboratorio desde el día 28-09-2021 en la tarde. No se aprecia la fecha de calibración del equipo , ni certificados de calidad (esta pendiente su presentación)
