BITACORA ELECTRÓNICA DE OBRA

Confirma Bitacora: Si
Nro Informe: 200
Fecha Informe: 01-10-2021
Nombre De La Obra: Carretera Chuquicara-Puente Quiroz – Tauca-Cabana-Huandoval-Pallasca, Tramo: Tauca- Pallasca
Personal Encargado: NATALY SUSI CABALLON PAUCAR

Asunto:
INFORME DIARIO N°200-2021-MNT. TAUCA-PALLASCA/NSCP

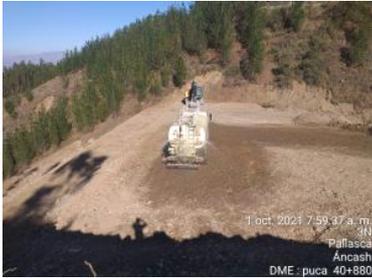
Foto1:

- CONFORMACIÓN DE BANQUETA Y PLATAFORMA EN DME N°24 (DME N°30 DENOMINADA PARA LA AMPLIACIÓN DEL USO EN EL ADICIONAL N°3) LIUBICADO EN EL KM 40+880.
