## BITACORA ELECTRÓNICA DE OBRA

| Si | 200 | 01-10-2021 | Carretera Chuquicara-Puente Quiroz – Tauca-Cabana-Huandoval-Pallasca, Tramo: Tauca- Pallasca | NATALY SUSI CABALLON PAUCAR |

INFORME DIARIO N°200-2021-MNT. TAUCA-PALLASCA/NSCP

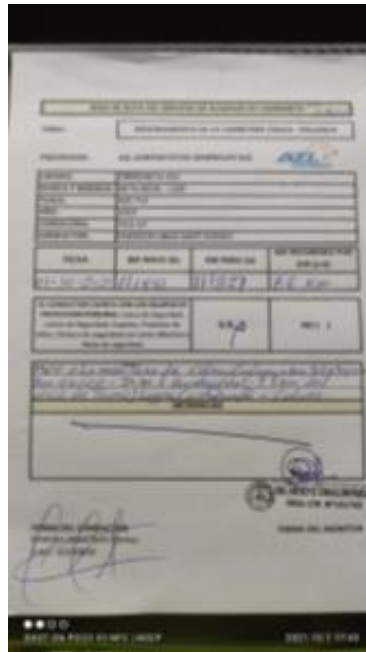
**Foto2:**

CONTROL DEL KILOMETRAJE DE LA CAMIONETA PARA LOS TRABAJOS DE MONITOREO.

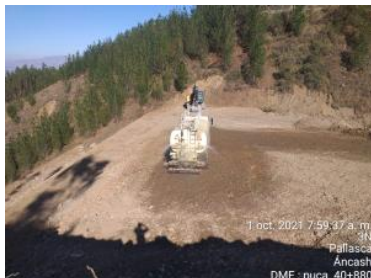
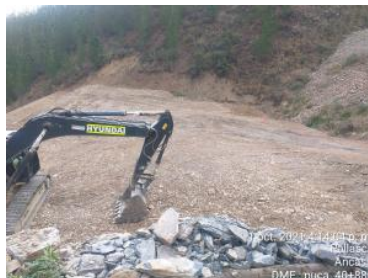
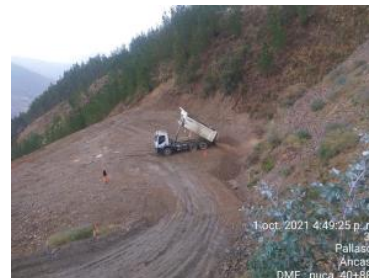
- CONFORMACIÓN DE BANQUETA Y PLATAFORMA EN DME N°24 (DME N°30 DENOMINADA PARA LA AMPLIACIÓN DEL USO EN EL ADICIONAL N°3) LIUBICADO EN EL KM 40+880.

MO: 1 CAPATAZ, 1 PERSONAL DE PISO, 8 OPERADORES, 1 VIGÍA.  
EM: 1 EXCAVADORA SOBRE ORUGA, 7 VOLQUETES
