## BITACORA ELECTRÓNICA DE OBRA

<b>Confirma Bitacora:</b> Si	<b>Nro Informe:</b> 201	<b>Fecha Informe:</b> 02-10-2021	<b>Nombre De La Obra:</b> Carretera Chuquicara-Puente Quiroz – Tauca-Cabana-Huandoval-Pallasca, Tramo: Tauca- Pallasca	<b>Personal Encargado:</b> NATALY SUSI CABALLON PAUCAR
---------------------------------	----------------------------	-------------------------------------	---	---

INFORME DIARIO N°201-2021-MNT. TAUCA-PALLASCA/NSCP

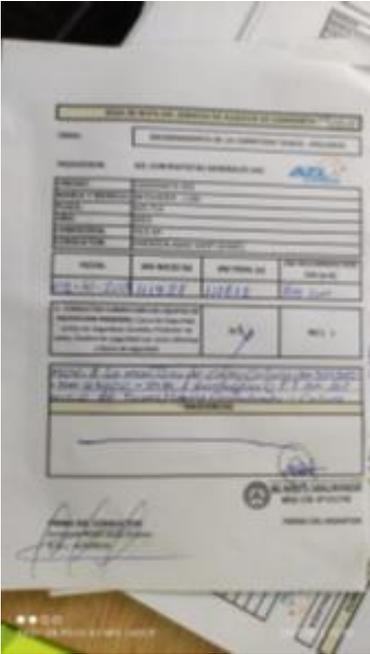
**Foto2:**

**Actividades:**  
 CONTROL DEL KILOMETRAJE DE LA CAMIONETA

**CDescripcion\_\_\_\_\_:**  
 CONTROL DEL KILOMETRAJE DE LA CAMIONETA PARA LOS TRABAJOS DE MONITOREO.

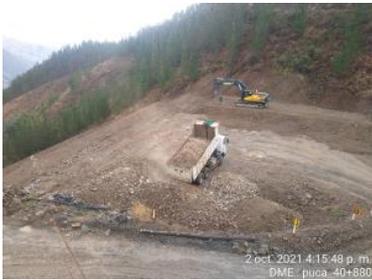
**Foto1:**

**Actividades:**  
CONFORMACIÓN DE BANQUETA Y PLATAFORMA EN DME N°24 (DME N°30 DENOMINADA PARA LA AMPLIACIÓN DEL USO EN EL ADICIONAL N°3) LIUBICADO EN EL KM 40+880.

**CDescripcion\_\_\_\_\_:**  
MO: 1 CAPATAZ, 1 PERSONAL DE PISO, 8 OPERADORES, 1 VIGÍA.  
EM: 1 EXCAVADORA SOBRE ORUGA, 7 VOLQUETES.
