BITACORA ELECTRÓNICA DE OBRA

REGISTRO DE LA BITACORA Y FOTO DEL CUADERNO DE OBRA

Confirma Bitacora: Si	Nro Informe: 202	Fecha Informe: 04-10-2021	Nombre De La Obra: Carretera Chuquicara-Puente Quiroz – Tauca-Cabana-Huandoval-Pallasca, Tramo: Tauca- Pallasca	Personal Encargado: NATALY SUSI CABALLON PAUCAR
---------------------------------	----------------------------	-------------------------------------	---	---

INFORME DIARIO N°202-2021-MNT. TAUCA-PALLASCA/NSCP

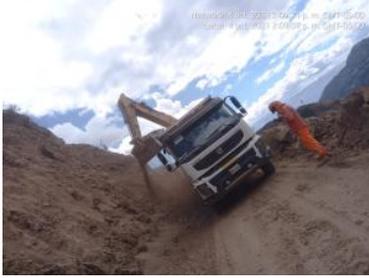
Foto1:

Actividades:
CORTE DE BANQUETA Y ELIMINACIÓN EN EL KM 35+470- KM 35+500.

CDescripcion_____:
MO: 1 CAPATAZ, 2 PERSONAL DE PISO, 2 VIGÍAS, 8 OPERADORES.
EM: 1 EXCAVADORA SOBRE ORUGA, 7 VOLQUETES.

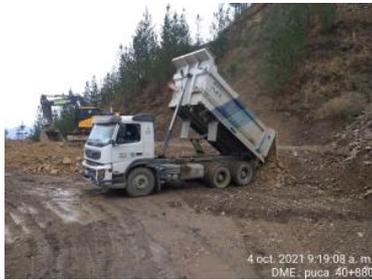
Foto1:

Actividades:
 CONFORMACIÓN DE BANQUETA Y PLATAFORMA EN DME N°24 (DME N°30 DENOMINADA PARA LA AMPLIACIÓN DEL USO EN EL ADICIONAL N°3) LI UBICADO EN EL KM 40+880.

CDescripcion _____:
 MO: 1 CAPATAZ, 1 PERSONAL DE PISO, 8 OPERADORES, 1 VIGÍA.
 EM: 1 EXCAVADORA SOBRE ORUGA, 7 VOLQUETES.
