## BITACORA ELECTRÓNICA DE OBRA

NUMERO DE INFORME : 0159

OBRA: MEJORAMIENTO DE LA CARRETERA OYON - AMBO TRAMO 2 DESVIO CERRO DE PASCO DESVIO CHACAYAN

TRAMO 2 progresiva km. 181+000 a la progresiva km. 230+000

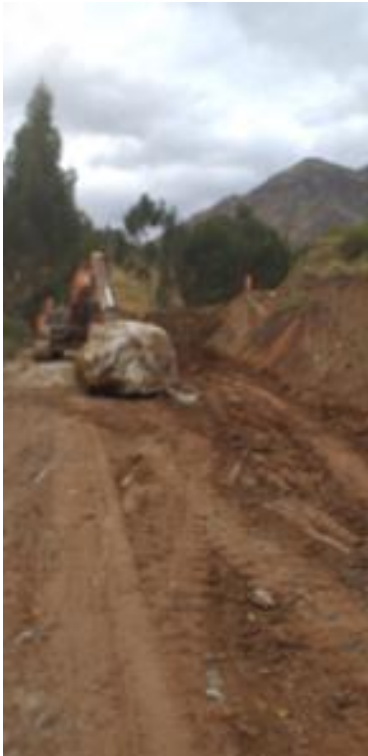
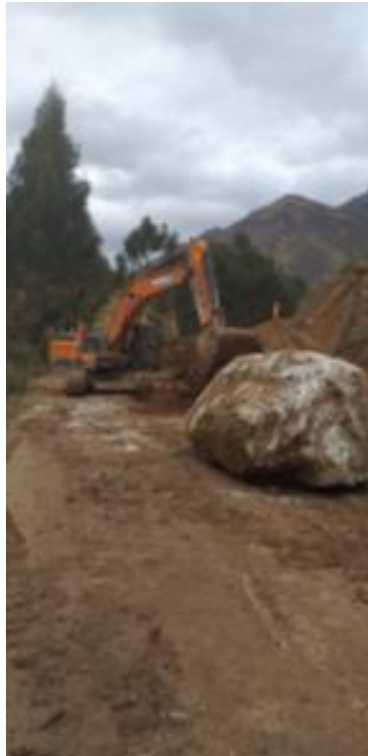
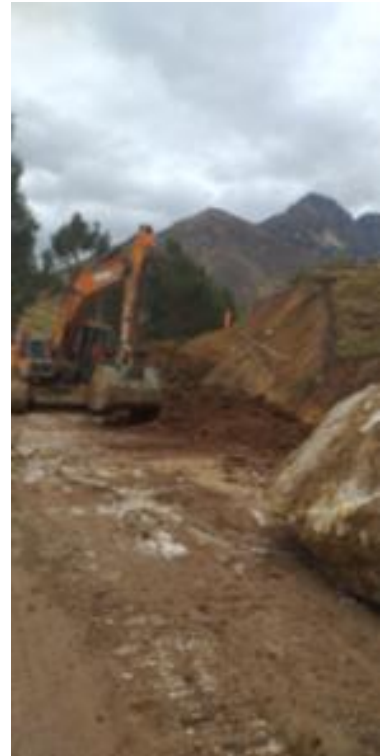
PROGRESIVA KM. 206+400 a km. 206+450

En la progresiva Km.206+400 a Km. 206+450 se realiza el corte de excavación en la zona alta del talud superior, Se utiliza una excavadora de oruga, trabajan : 1 capataz, 2 obreros, 1 operador 2 vigías

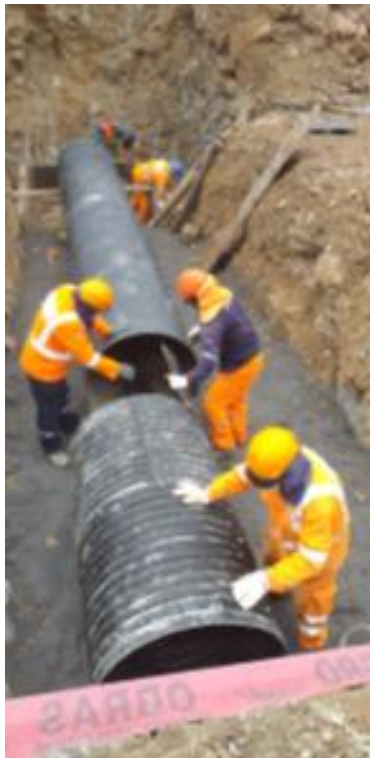
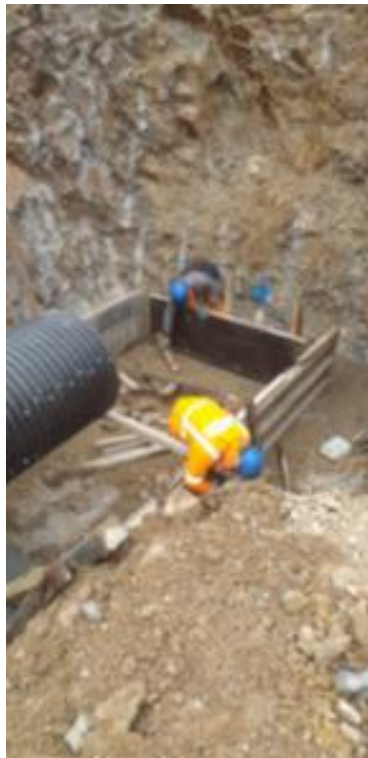
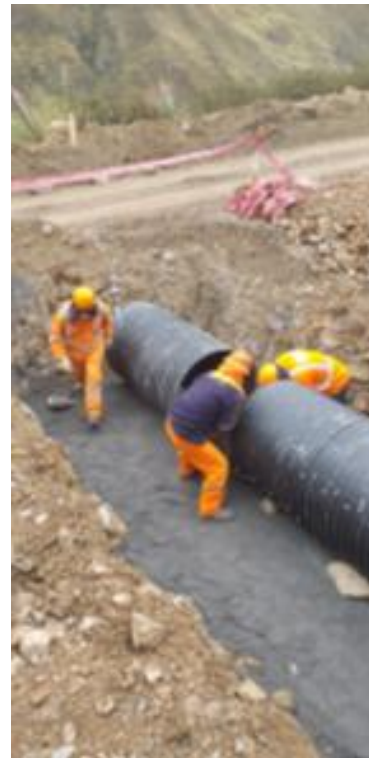
PROGRESIVA KM. 197+800

En la progresiva Km. 197+800 se realiza la colocación de alcantarilla TMC y el encofrado de cabezal del lado izquierdo. Se utiliza : 1 vibro apisonador y herramientas menores, trabajan: 1 capataz, 6 obreros

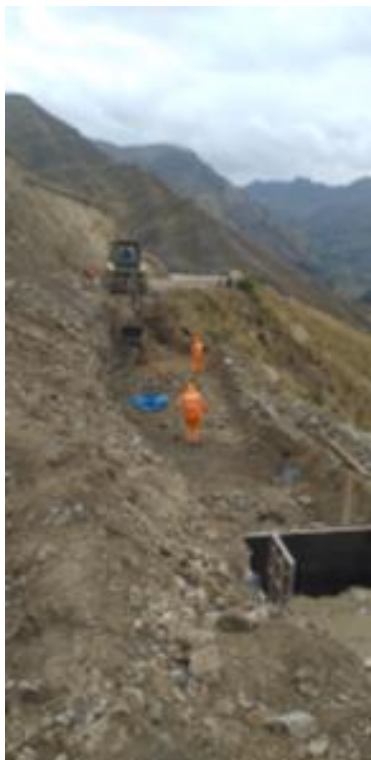
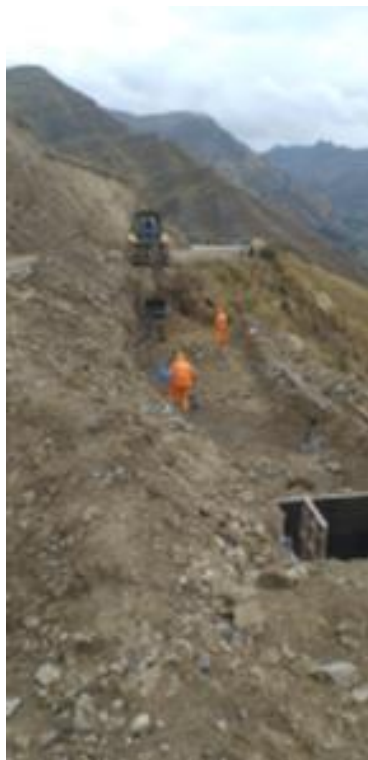
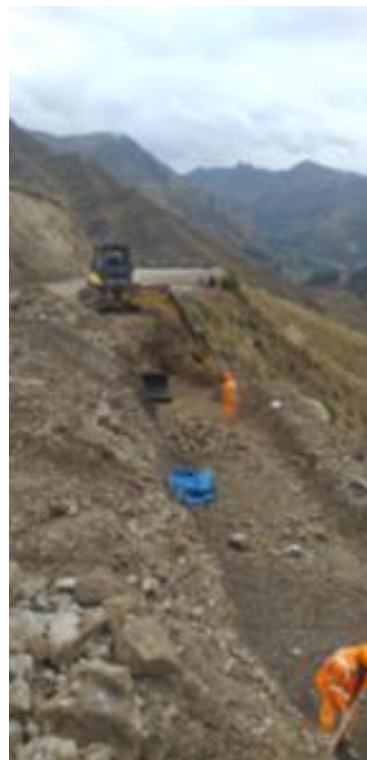
PROGRESIVA KM. 197+100 A KM. 197+070

En la progresiva Km. 197+100 a km. 197+070 se realiza la excavación para la construcción de muros de contención. Se utiliza una retroexcavadora y herramientas menores, trabajan: 1 capataz, 1 operador, 2 obreros.

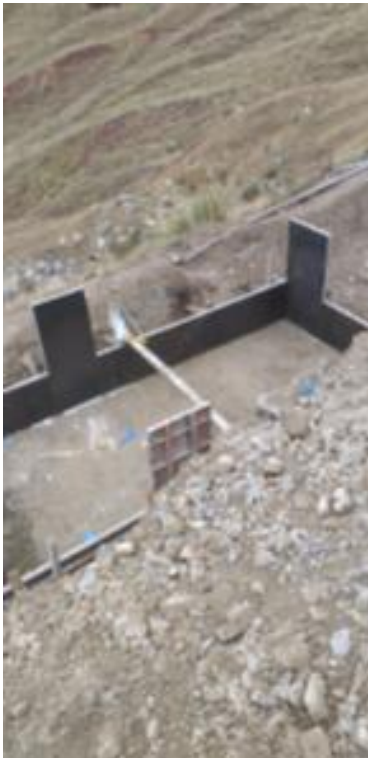
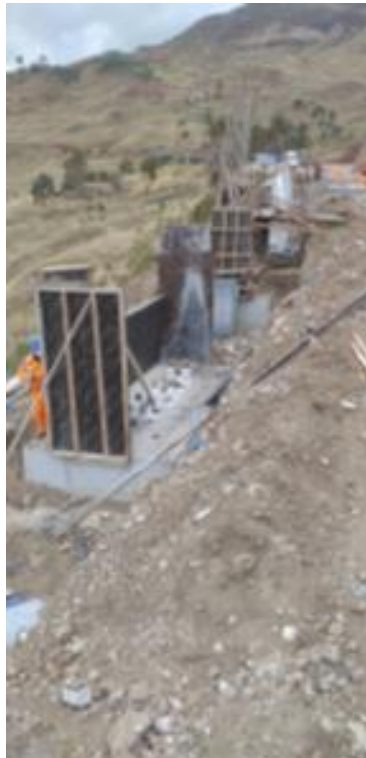
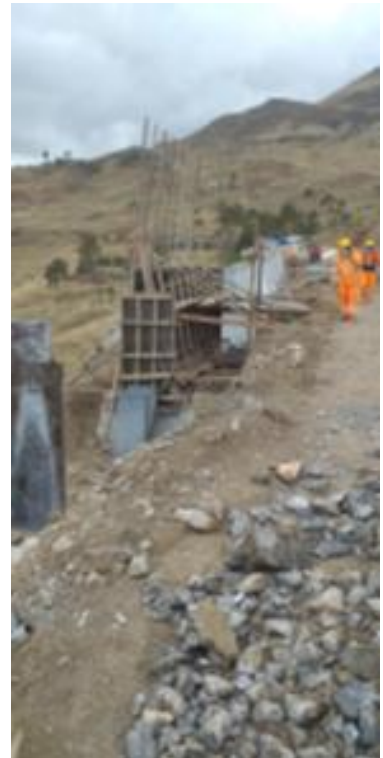
PROGRESIVA KM. 197+070 A KM. 197+020

En las progresivas Km. 197+070 A KM. 197+020 se realiza el encofrado de zapatas de muros ciclópeos. Se utiliza : herramientas menores, trabajan: 1 capataz, 4 obreros

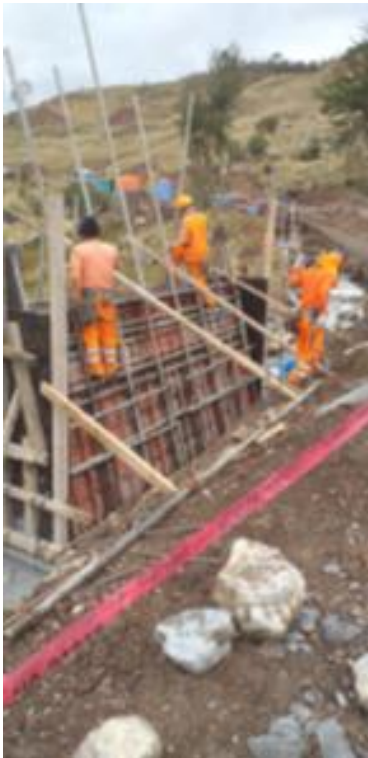
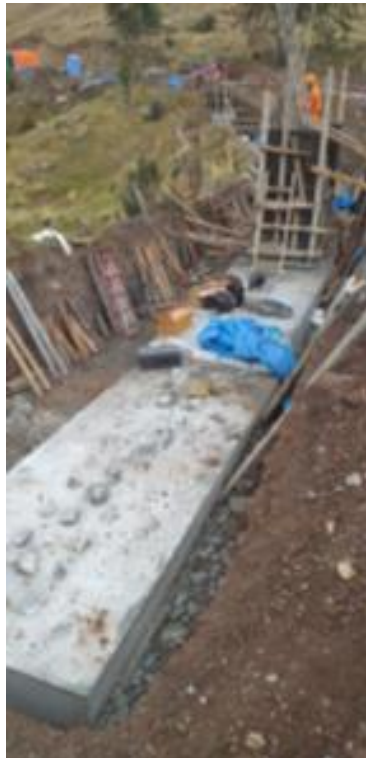
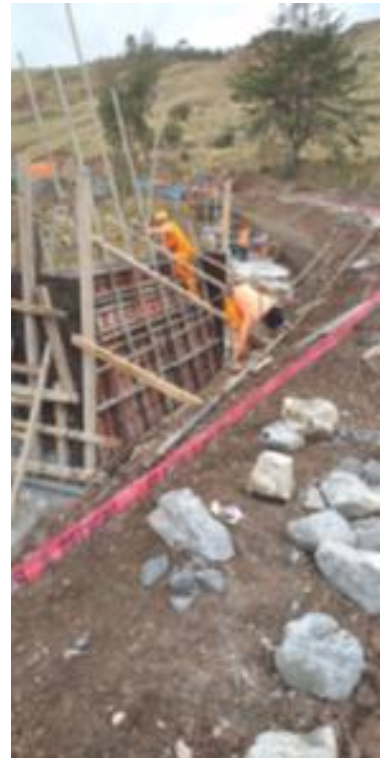
PROGRESIVA KM. 196+770 A KM. 196+755

En las progresivas Km. 196+770 A KM. 196+755 se realiza el encofrado de muros ciclópeos. Se utiliza : herramientas menores, trabajan: 1 capataz, 8 obreros

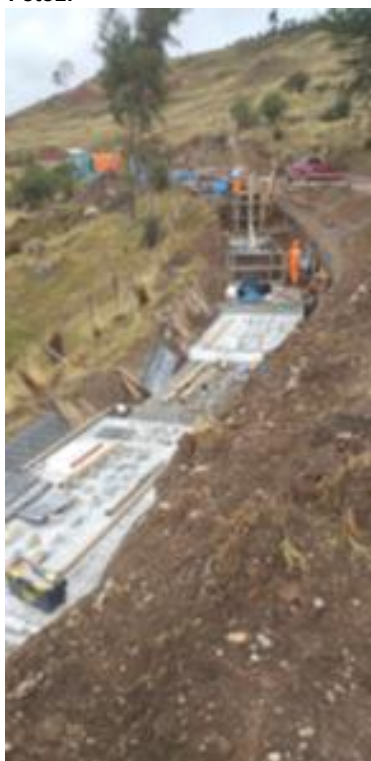
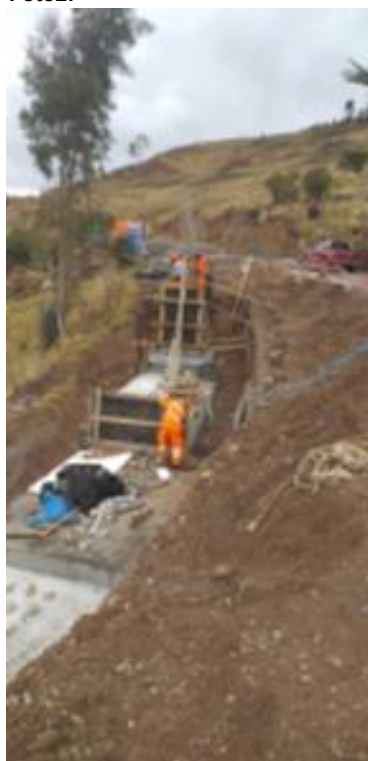
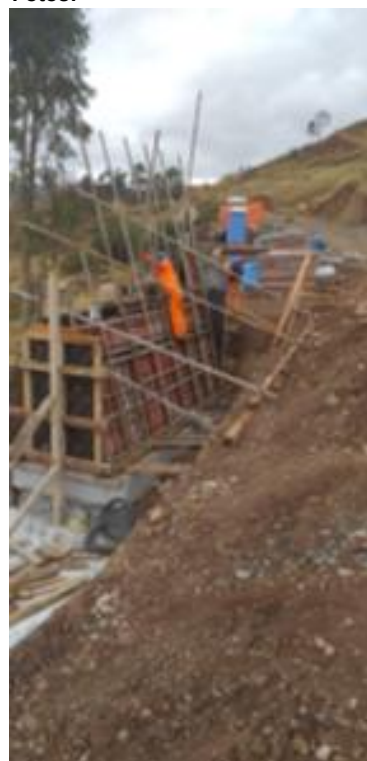
PROGRESIVA KM. 196+655 A KM. 196+690

En las progresivas Km. 196+655 A KM. 196+690 se realiza el encofrado de muros ciclópeos. Se utiliza : herramientas menores, trabajan: 1 capataz, 4 obreros

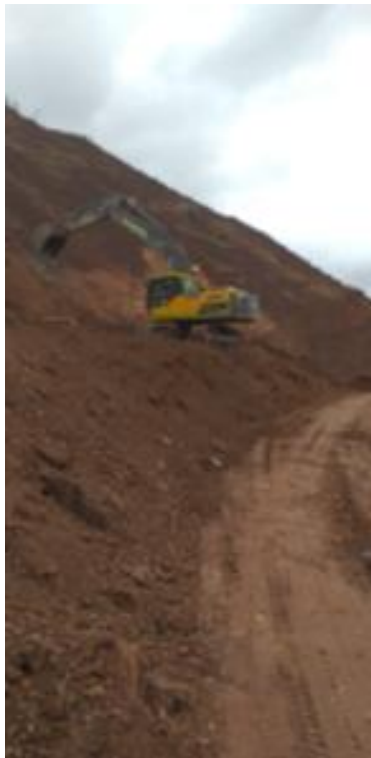
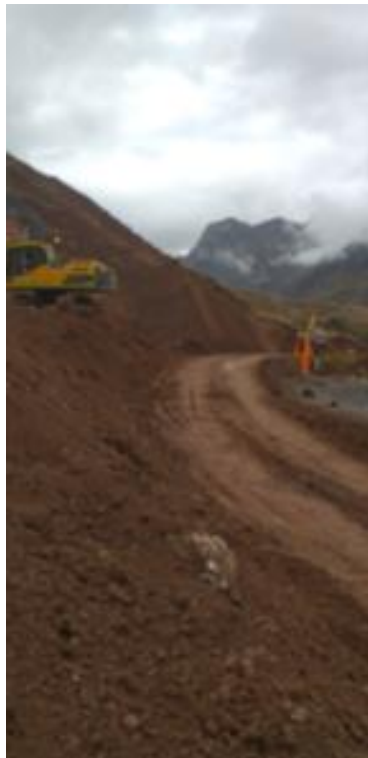
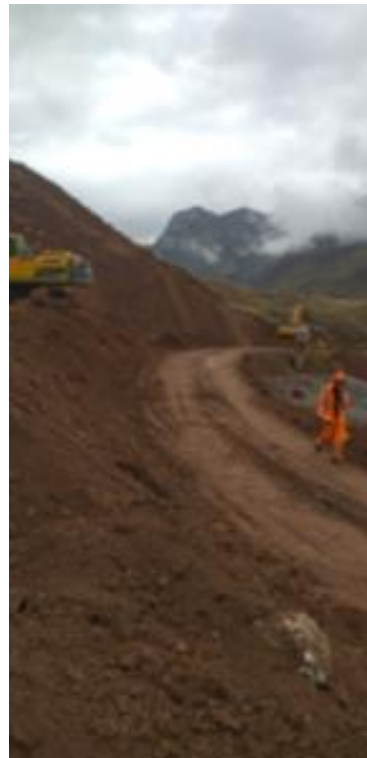
PROGRESIVAS KM. 196+350 A KM. 196+450

En la progresiva Km.196+350 a Km. 196+450 se realiza el corte de excavación en la zona alta del talud superior, Se utiliza dos excavadoras de oruga, trabajan : 1 capataz, 2 obreros, 2 operadores y 2 vigías..

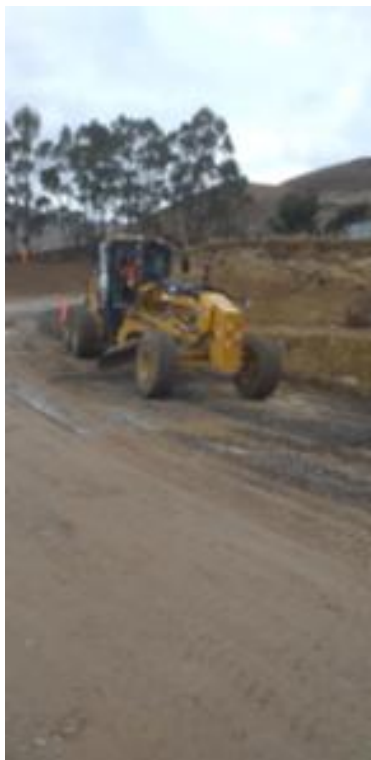
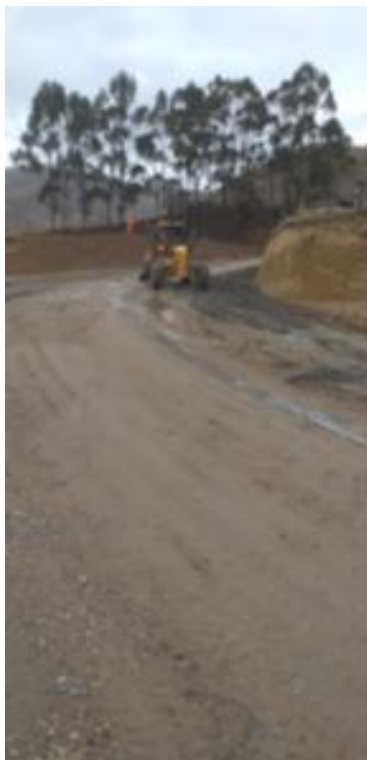
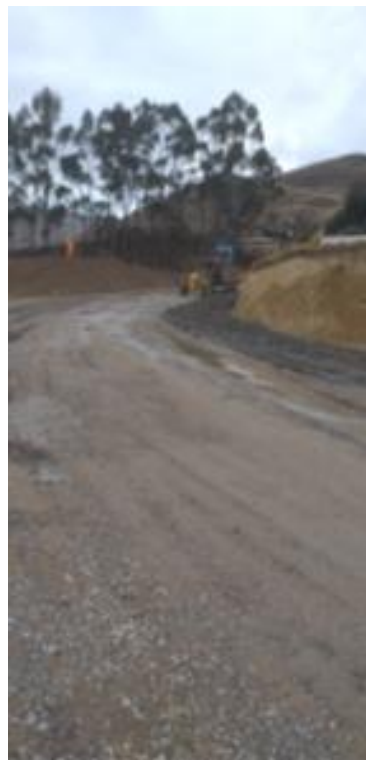
**PERÚ****Ministerio  
de Transportes  
y Comunicaciones****MINISTERIO DE TRANSPORTES Y COMUNICACIONES****Panel Fotográfico de la Bitacora de Obras****Personal Encargado:****BORIS WALTER AYLLÓN  
CARCELÉN****Nivel:****No Aplica****Fecha De Fotografia:****04-10-2021****Actividades:****PROGRESIVA KM. 196+200 a KM. 196+100  
200.0 MOVIMIENTO DE TIERRAS  
210.A CONFORMACION DE TERRAPLENES****CDescripcion\_\_\_\_\_:****En la progresiva Km. 196+200 a Km. 196+100 se realiza la conformación de terraplenes.  
Se utiliza una motoniveladora, 1 vibro compactadora, trabajan: 1 capataz, 2 operadores  
3 obreros, 2 vigías****Foto1:**

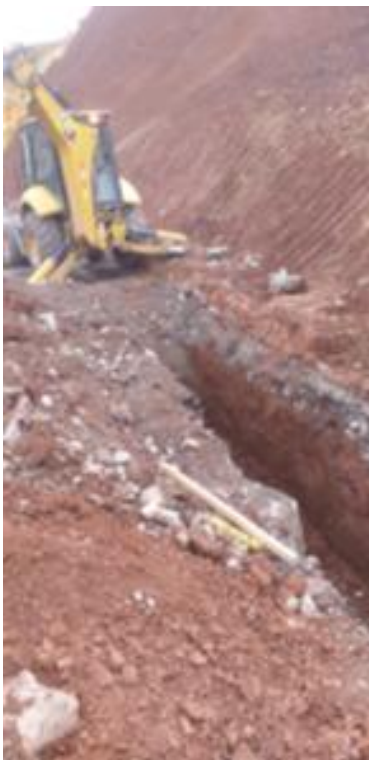
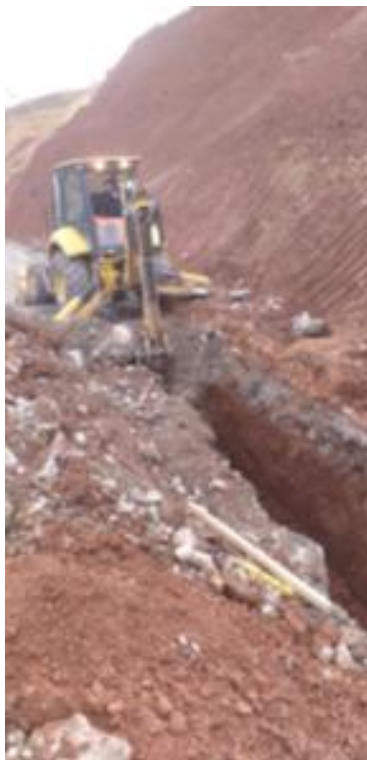
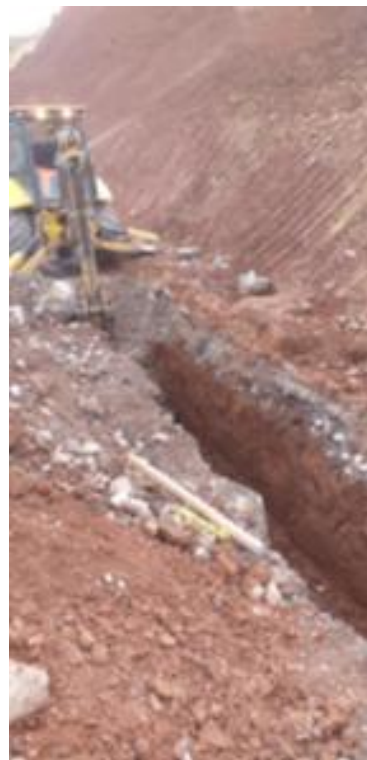
PROGRESIVAS KM. 195+600 A KM. 195+680

En la progresivas Km. 195+600 al KM. 195+680 se realiza la excavación para la construcción de sub drenes. Se utiliza 1 retroexcavadora. trabajan: 1 capataz, 1 operadores, 2 obreros, 2 vigías.

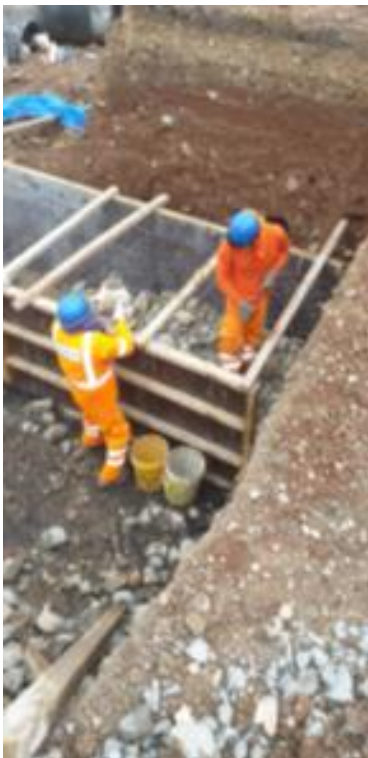
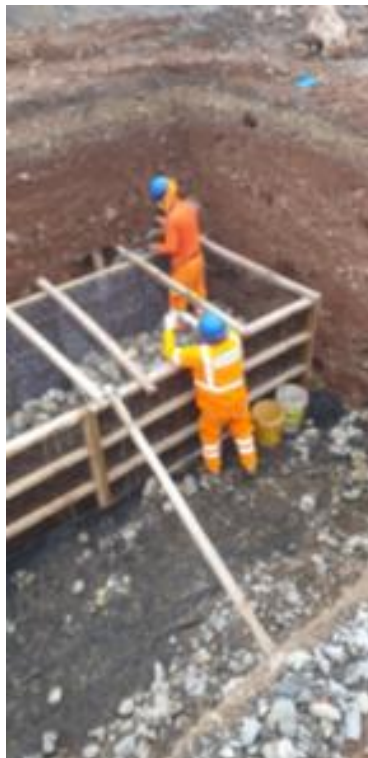
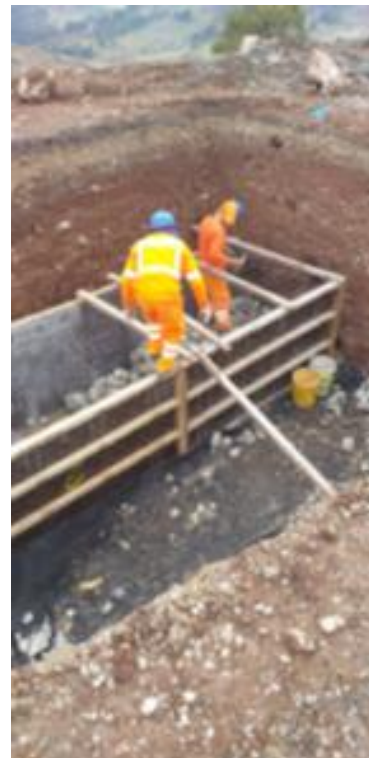
PROGRESIVA KM. 195+683

En la progresiva Km. 195+683 se realiza la construcción de gaviones . Se utiliza una retroexcavadora y herramientas menores. trabajan : 1 capataz, 1 operador, 2 obreros.

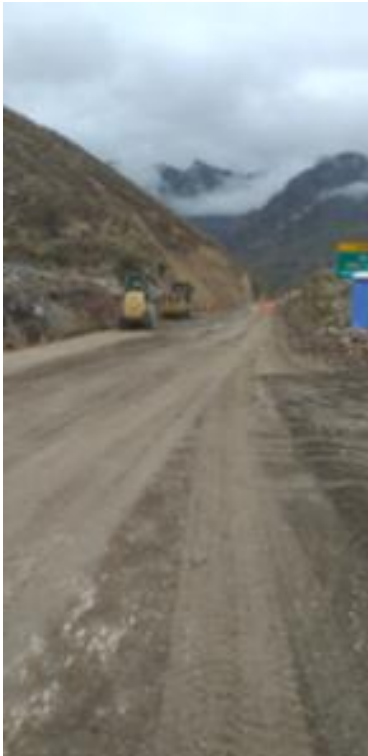
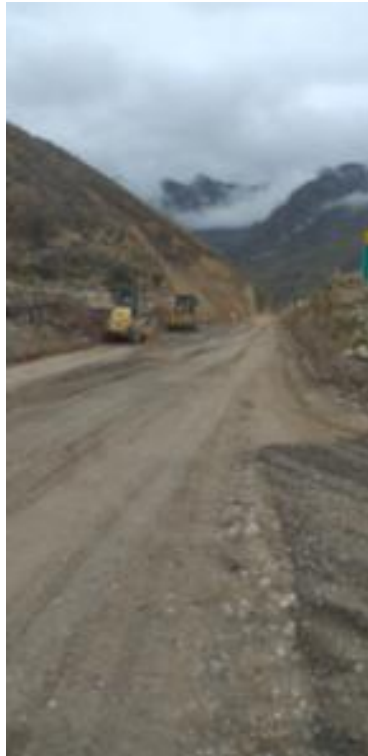
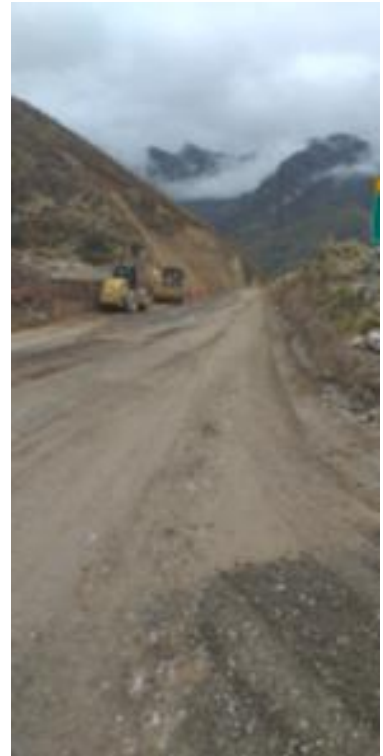
**Panel Fotográfico de la Bitacora de Obras****Personal Encargado:****BORIS WALTER AYLLÓN  
CARCELÉN****Nivel:****No Aplica****Fecha De Fotografia:****04-10-2021****Actividades:****PROGRESIVA KM. 193+850 a KM. 193+950  
200.0 MOVIMIENTO DE TIERRAS  
210.A CONFORMACION DE TERRAPLENES****CDescripcion\_\_\_\_\_:****En la progresiva Km. 193+850 a Km. 193+950 se realiza la conformación de terraplenes.  
Se utiliza una motoniveladora, 1 vibro compactadora, trabajan: 1 capataz, 2 operadores  
3 obreros, 2 vigías****Foto1:**

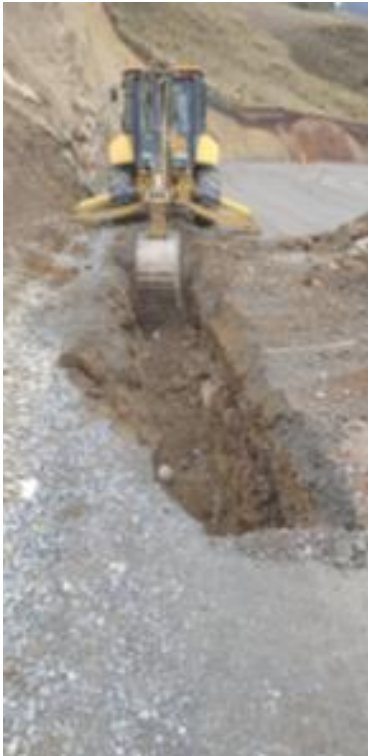
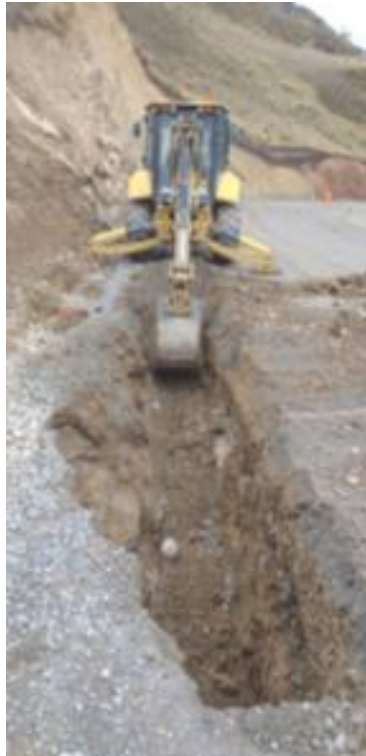
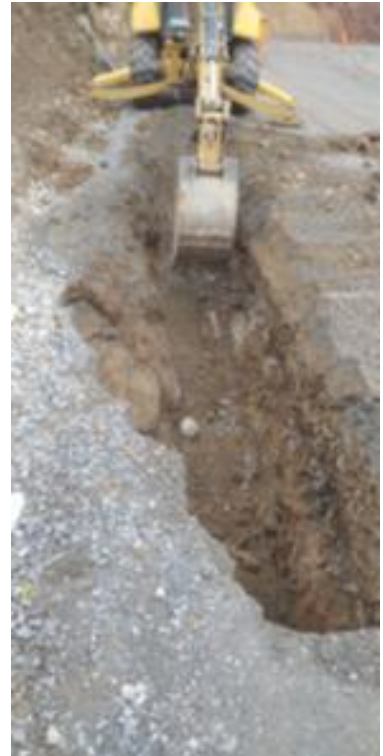
PROGRESIVAS KM. 193+470 A KM. 193+670

En la progresivas Km. 193+470 al KM. 193+670 se realiza la excavación para la construcción de sub drenes, solo se ha excavado 10 metros en el lado izquierdo. Se utiliza 1 retroexcavadora, trabajan: 1 capataz, 3 operadores, 2 obreros, 2 vigías.

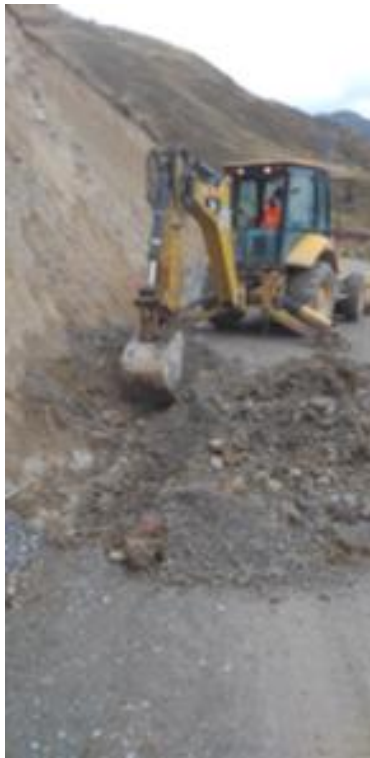
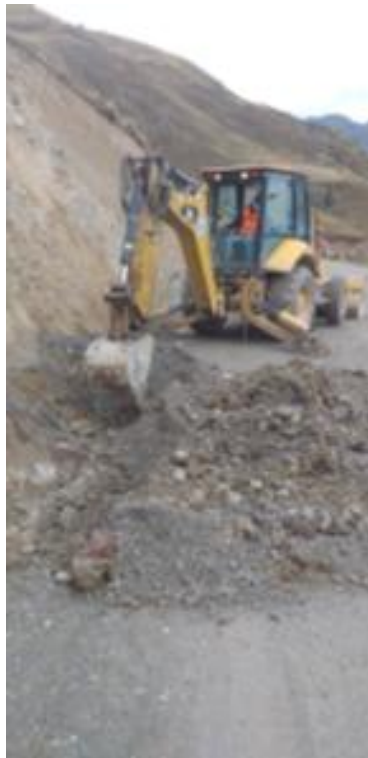
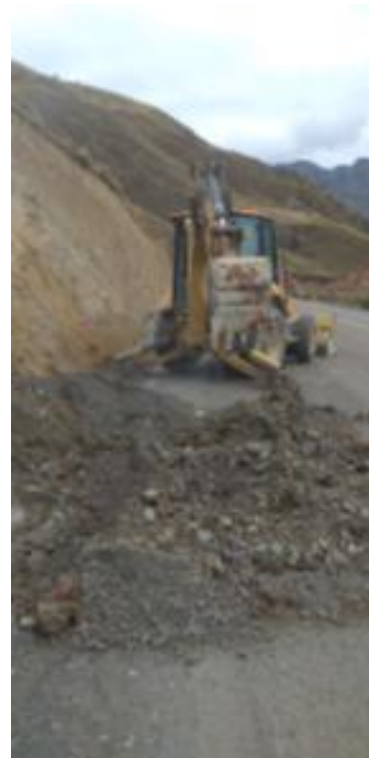
PROGRESIVAS KM. 193+450 A KM. 193+380

En la progresivas Km. 193+450 al KM. 193+380 se inicia la excavación para la construcción de sub drenes. Se utiliza 1 retroexcavadora. trabajan: 1 capataz, 1 operador, 2 obreros.

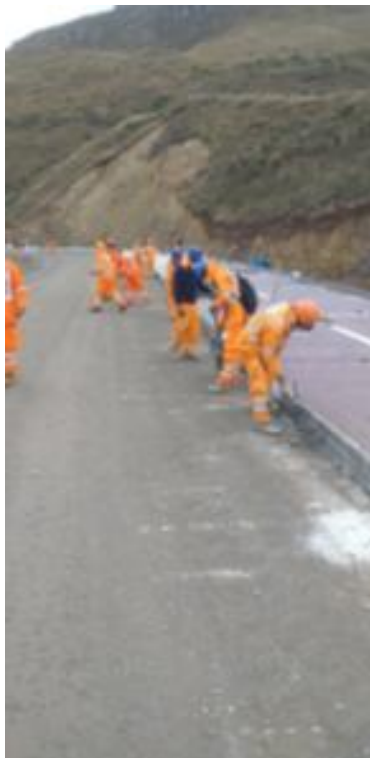
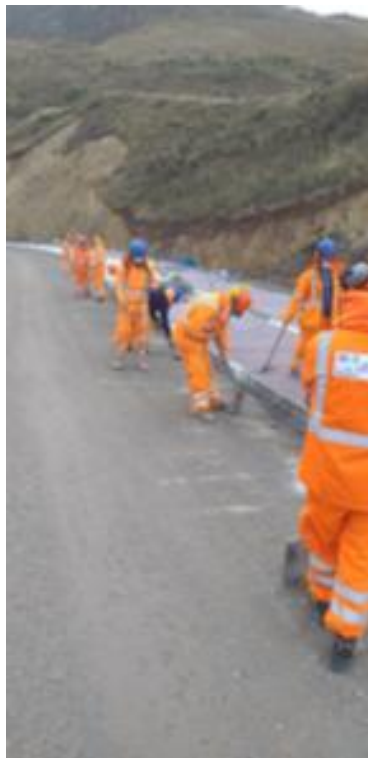
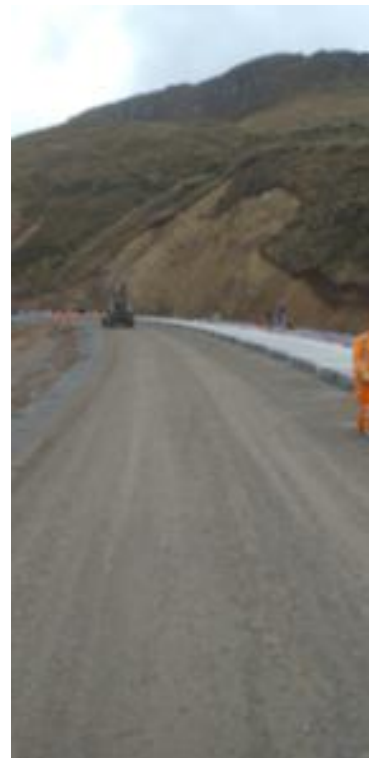
PROGRESIVA KM. 190+300 a 190+200

En la progresiva KM. 190+300 a km. 190+200 Se realiza la limpieza de la superficie y colocación de guías para iniciar la construcción de pavimentos. Se utilizará una pavimentadora, una retroexcavadora, un camión cisterna, 4 volquetes, y trabajan: 1 capataz, 4 operadores de pavimentadora, 1 operador de retroexcavadora, 1 chofer de cisterna, 15 obreros. 2 vigías

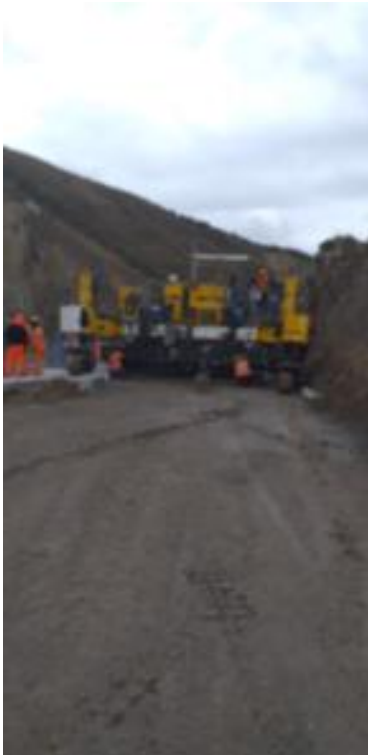
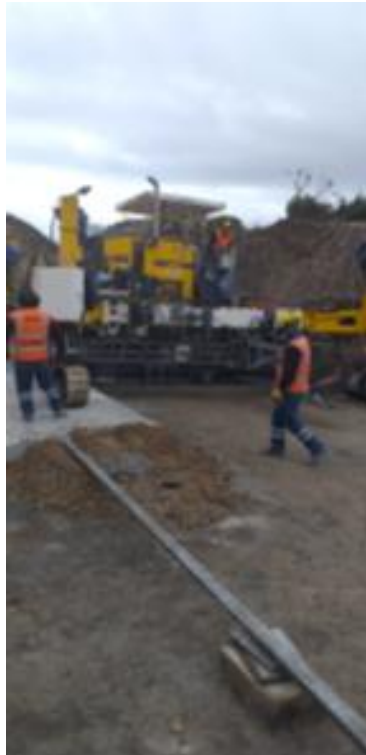
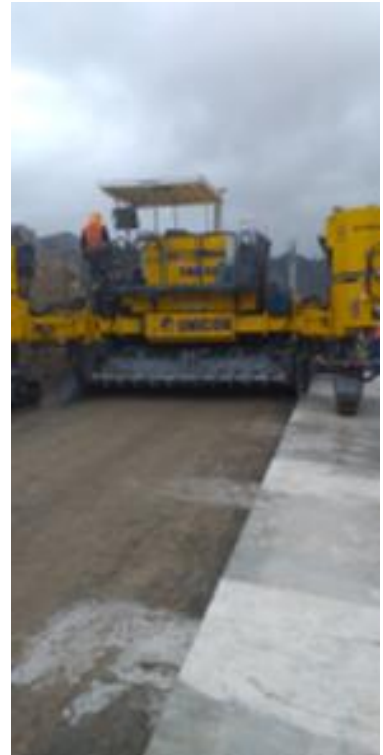
PROGRESIVA KM. 190+305 a 190+310

En la progresiva KM. 190+305 a km. 190+310 Se prepara la pavimentadora para el inicio de construcción de pavimentos para avanzar en forma progresiva por el lado derecho de la vía. Se utiliza una pavimentadora, una retroexcavadora, un camión cisterna, 4 volquetes, y trabajan: 1 capataz, 4 operadores de pavimentadora, 1 operador de retroexcavadora, 1 chofer de cisterna, 15 obreros. 2 vigías

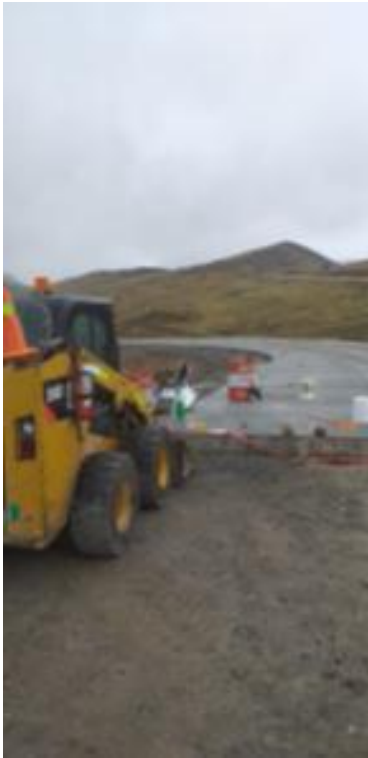
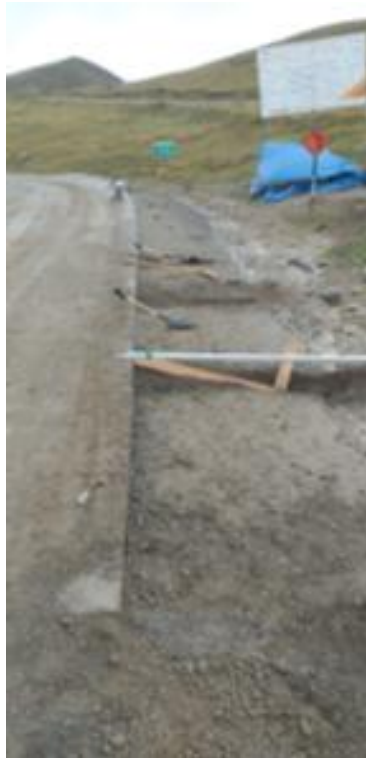
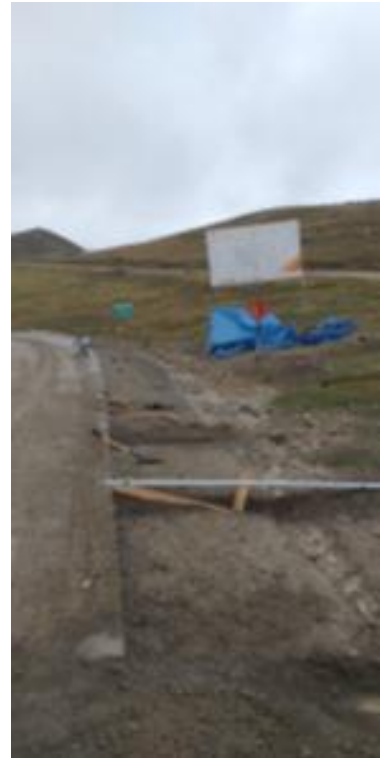
En la progresiva Km. 181+100 en el lado derecho de la vía se inicia labores de excavación y rellenos para la construcción de cunetas tipo triangular. Se utiliza un mini cargador, 1 apisonador. trabajan: 1 capataz, 4 obreros

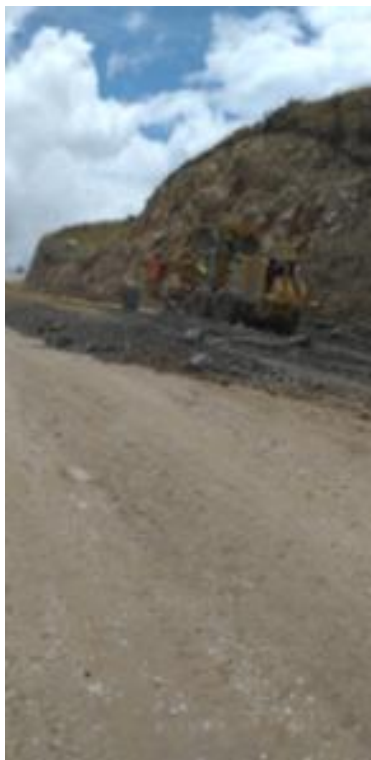
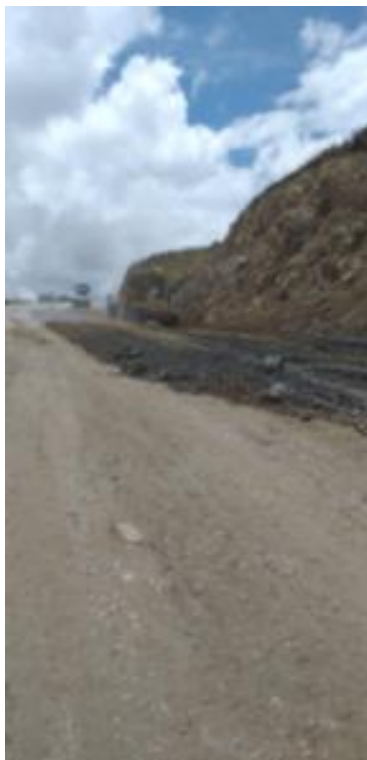
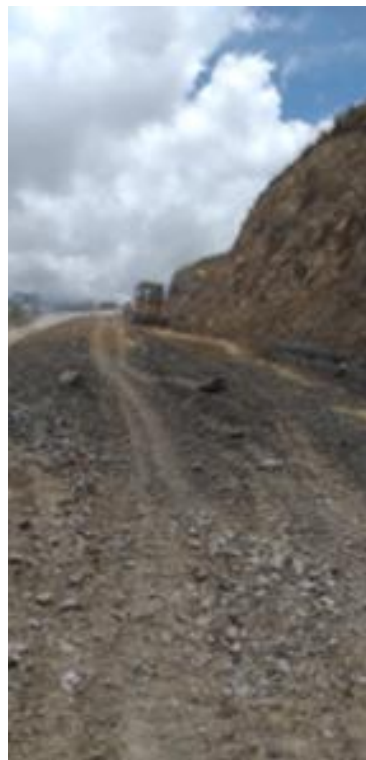
En la progresiva Km. 197+090 a Km. 197+450 se realiza la conformación de terraplenes. Se utiliza una motoniveladora, 1 vibro compactadora, trabajan: 1 capataz, 2 operadores 3 obreros, 2 vigías
