## BITACORA ELECTRÓNICA DE OBRA

OBRA: MEJORAMIENTO DE LA CARRETERA OYON - AMBO TRAMO 2 DESVIO CERRO DE PASCO DESVIO CHACAYAN

TRAMO 2 progresiva km. 181+000 a la progresiva km. 230+000

Visita de monitoreo desde la Ciudad de Yanahuanca hasta la progresiva Km. 230+000 ( Desvío Chacayan )

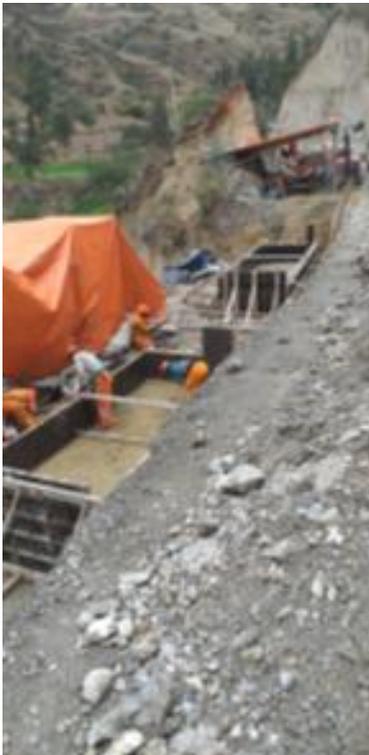
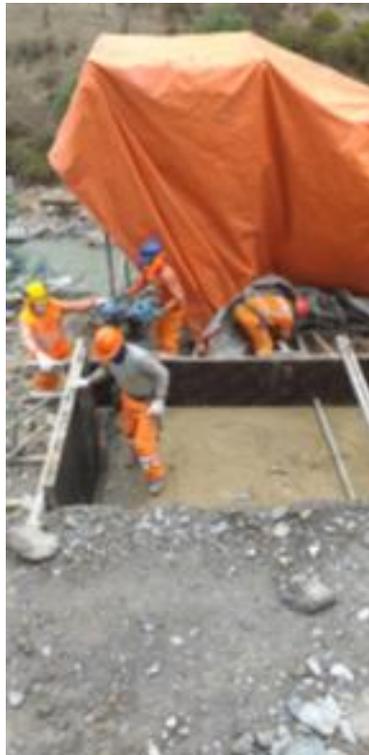
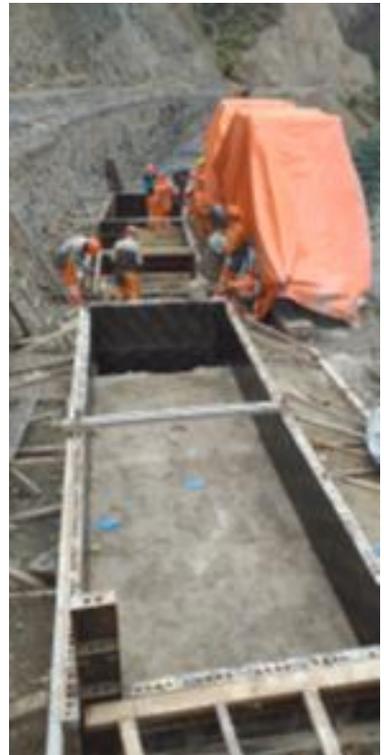
**PROGRESIVA KM. 221+870 A KM. 221+885**

**En las progresivas Km. 221+870 A KM. 221+885 se realiza el encofrado de zapatas de muros ciclópeos. Se utiliza : herramientas menores, trabajan: 1 capataz, 6 obreros**

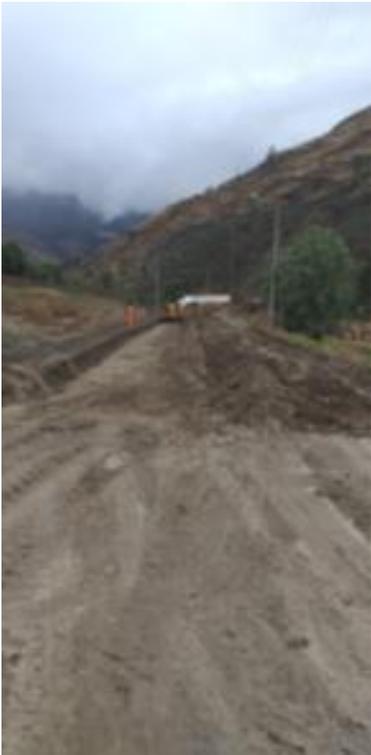
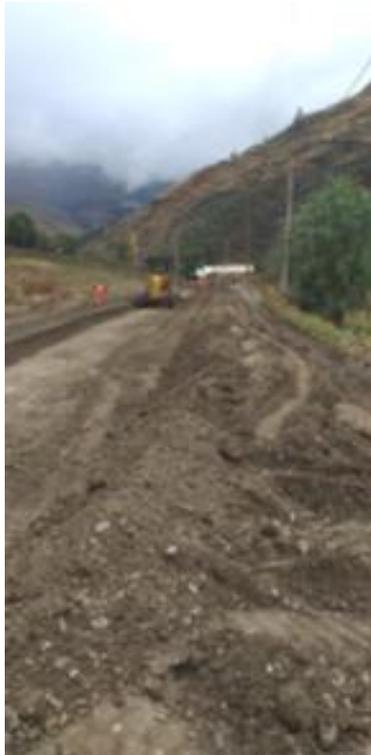
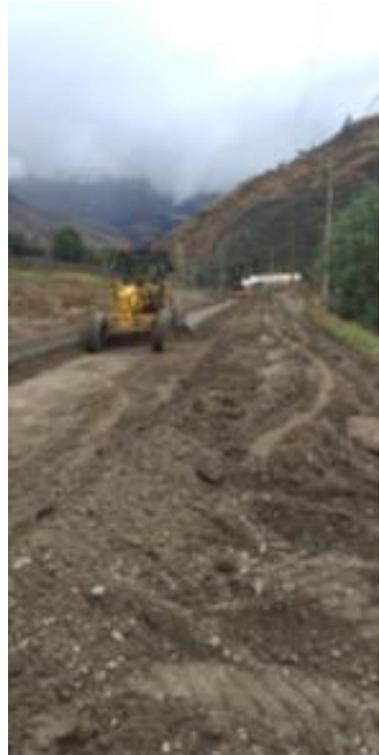
**CDescripcion** \_\_\_\_\_:  
En la progresiva Km. 221+320 al Km. 221+ 240 se realiza la construcción de sub base granular, se utiliza : 1 motoniveladora, 1 compactadora de rodillo, 1 camión cisterna, trabajan: 1 capataz, 2 operadores, 1 chofer de cisterna, 2 obreros, 2 vigías

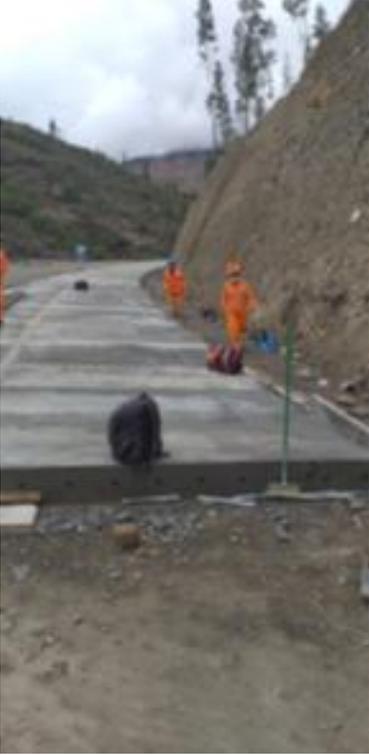
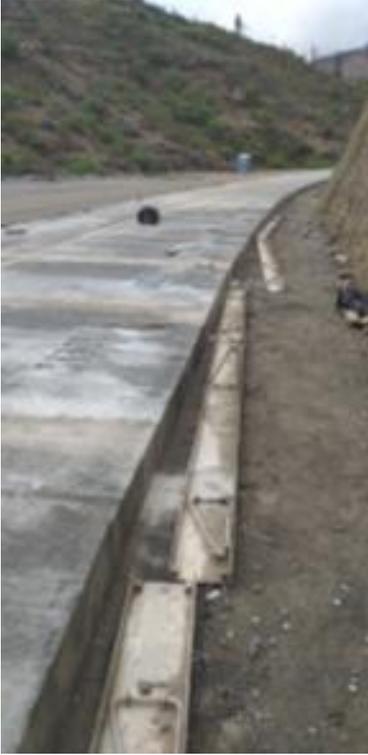
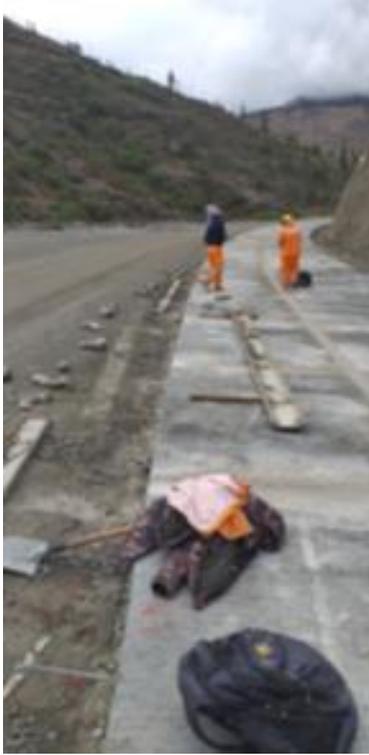
**CDescripcion** \_\_\_\_\_ :  
En las progresivas Km. 225+100 a Km. 225+165 se realiza el desencofrado del (lado izquierdo de la vía, de la construcción manual de pavimentos de concreto hidráulico. Se utiliza equipo menor, trabajan: 1 capataz, 4 obreros, 2 vigía

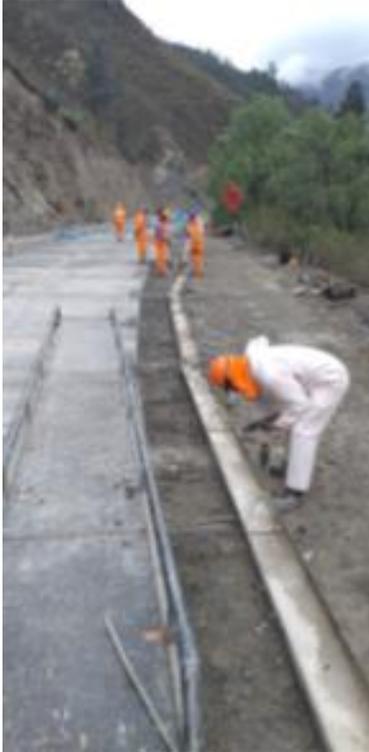
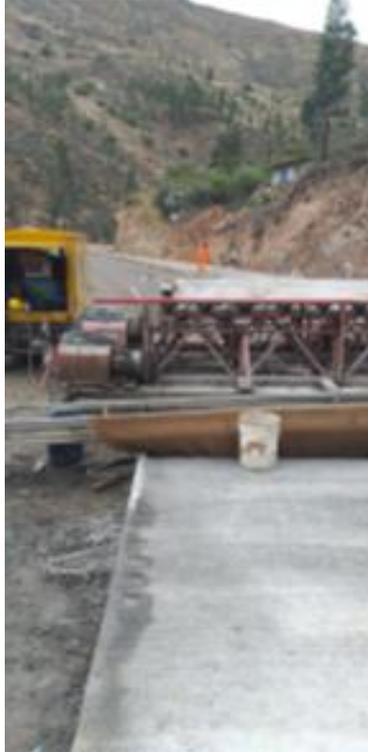
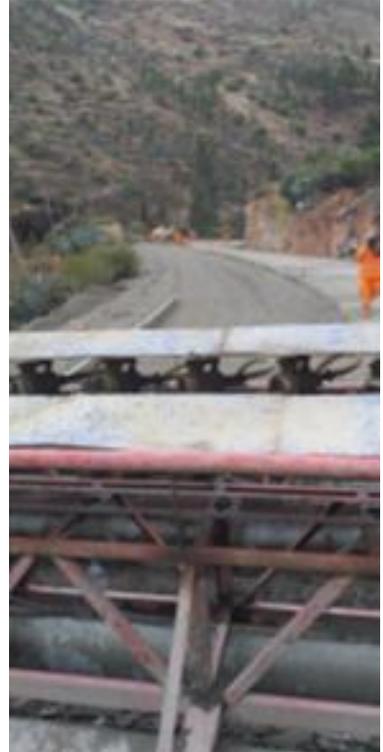
PROGRESIVA KM. 227+190 A KM. 227+150  
500,0 PAVIMENTOS DE CONCRETO HIDRAULICO  
501.B PAVIMENTO DE CONCRETO HIDRAULICO S'S= 45 KG/CM2 (MANUAL )  
612,C ENCOFRADO Y DESENCOFRADO PARA PAVIMENTOS

En las progresivas Km. 227+190 a Km. 227+150 se realiza el encofrado del (lado izquierdo de la vía, para la construcción manual de pavimentos de concreto hidráulico. Se utiliza equipo menor, trabajan: 1 capataz, 6 obreros, 2 vigía

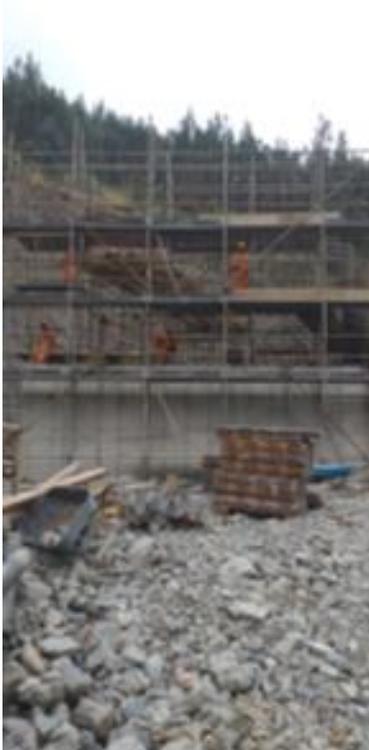
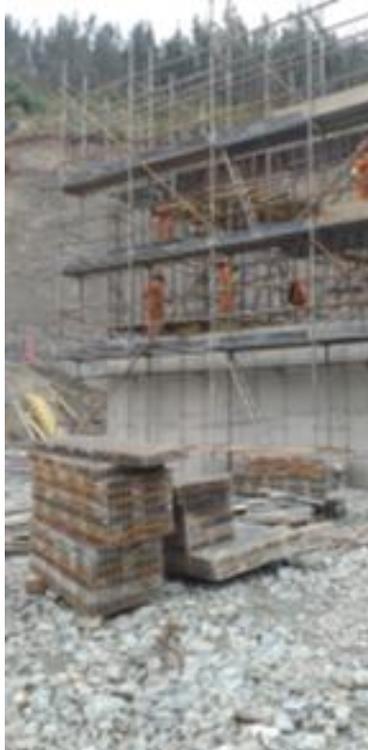
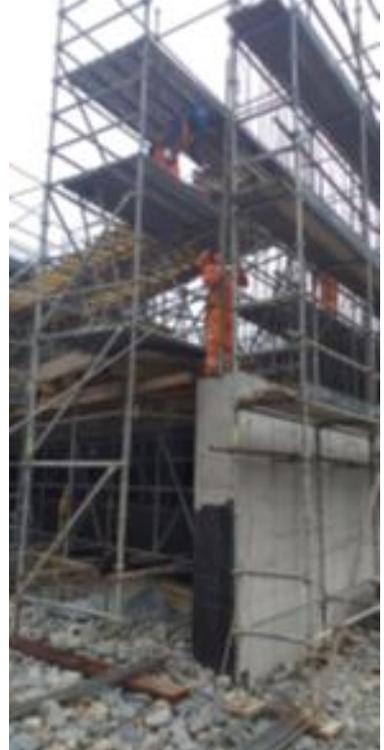
En la progresiva Km . 229+965 se realiza el armado de andamiaje para la colocación de acero de refuerzo y encofrado de la tercera etapa del estribo izquierdo del puente mayor Huarimarca, Se utiliza herramientas menores, trabajan: 1 capataz, 4 obreros

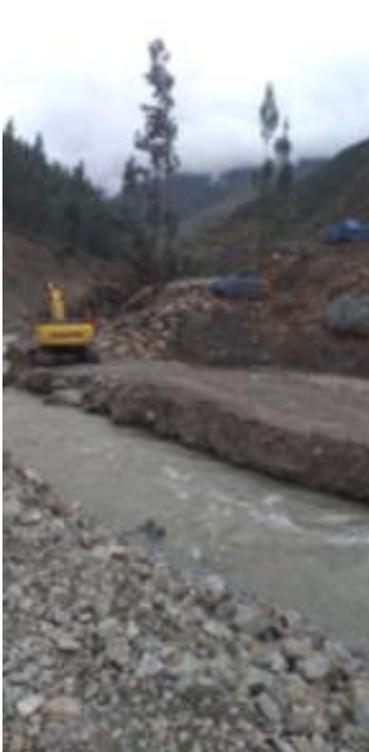
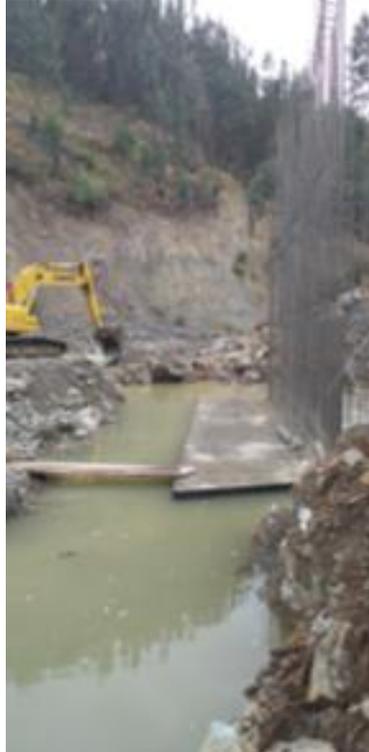
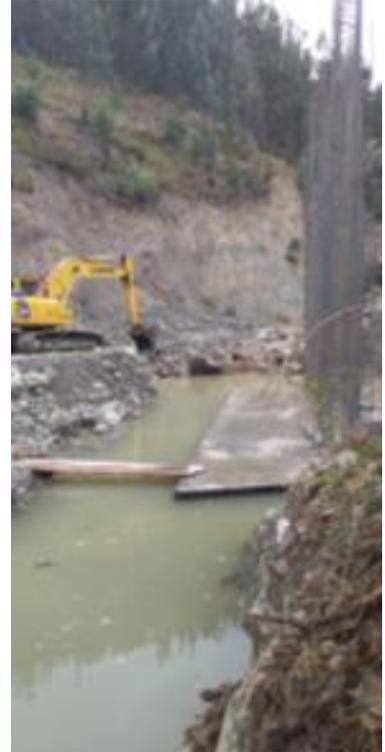
**PROGRESIVA KM. 229+990  
1400.0 PUENTE HUARIMARCA  
1400.2 MOVIMIENTO DE TIERRAS  
601.D EXCAVACION PARA ESTRUCTURAS EN MATERIAL BAJO AGUA**

En la progresiva Km . 229+990 se realiza la excavación del muro de rocas para desalojar el agua en el cimiento inundado del estribo derecho del puente mayor Huarimarca. Se utiliza 1 excavadora de oruga, trabajan: 1 capataz,1 operador.

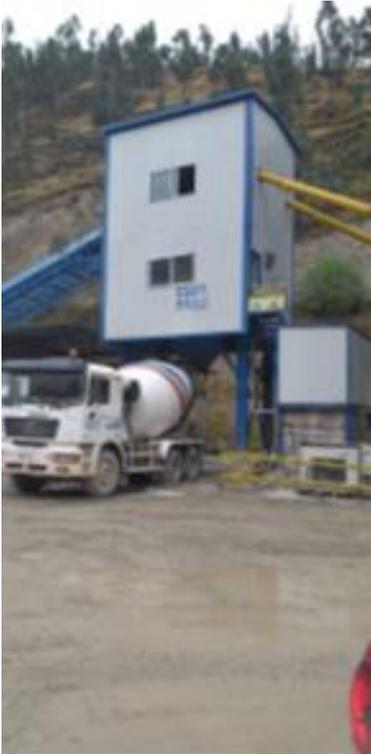
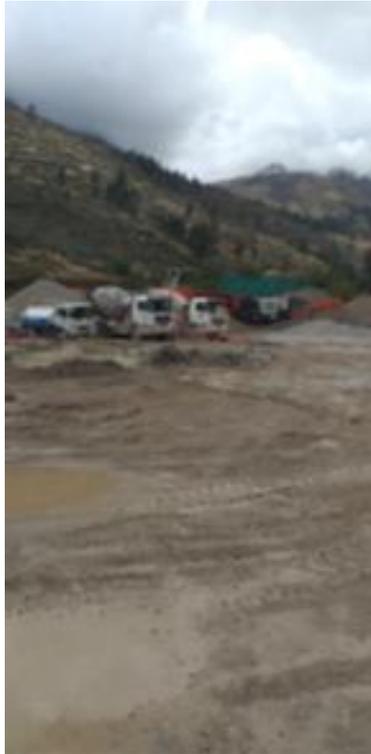
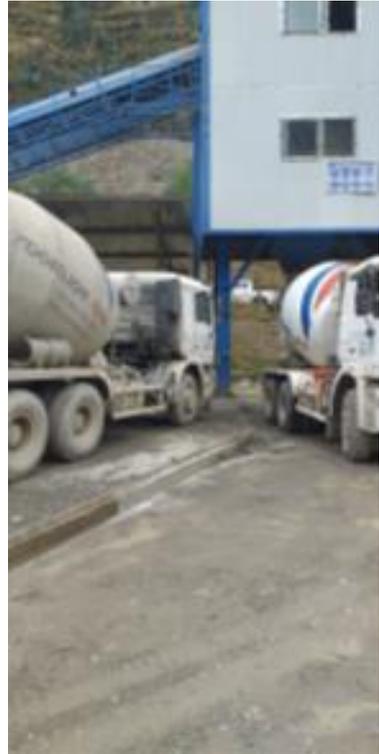
**CDescripcion** \_\_\_\_\_ :  
En la progresiva Km. 219+650 se realiza visita al campamento de la Contratista visitando la planta de concreto, donde se verifica 4 mixer in situ que se utilizan para el transporte de la mezcla de concreto para la construcción de pavimentos hidráulicos de forma manual.

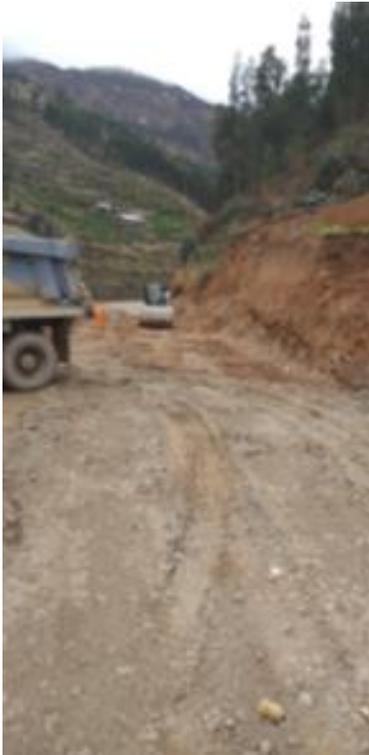
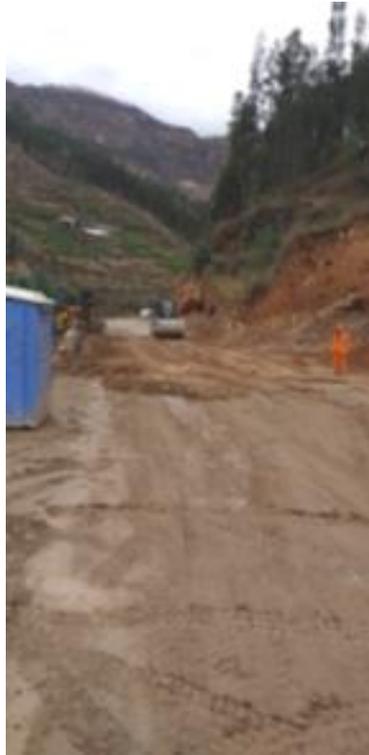
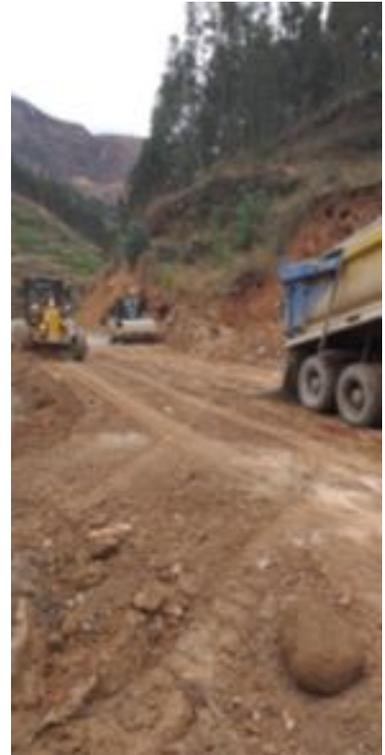
**CDescripcion** \_\_\_\_\_:  
En la progresiva Km. 217+540 a km. 217+560 Se realiza el mejoramiento de la subrasante en el lado izquierdo de la via, Se utiliza una excavadora de oruga, 1 compactadora de rodillo, 4 volquetes, trabajan: 1 capataz, 2 operadores, 4 choferes, 2 vigías

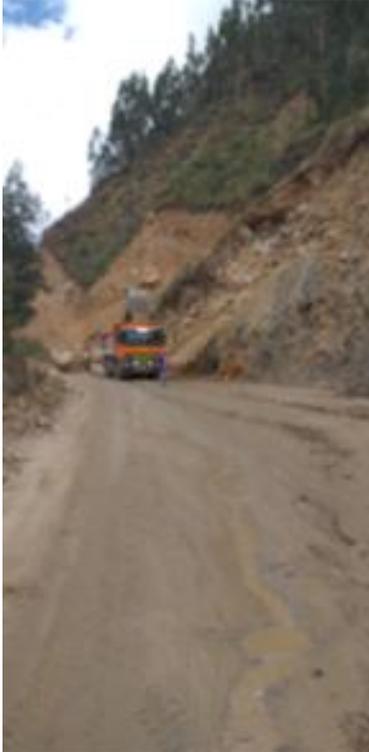
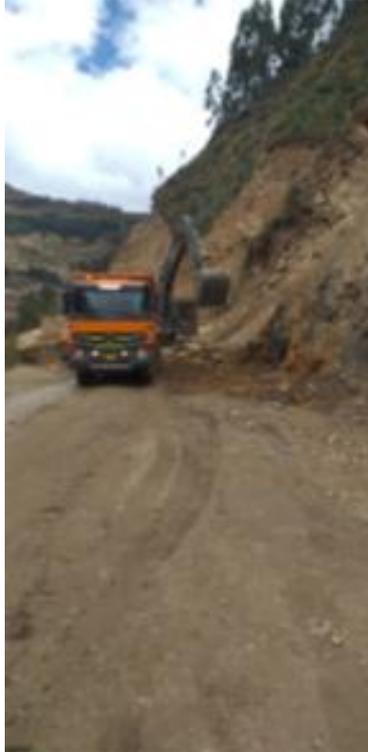
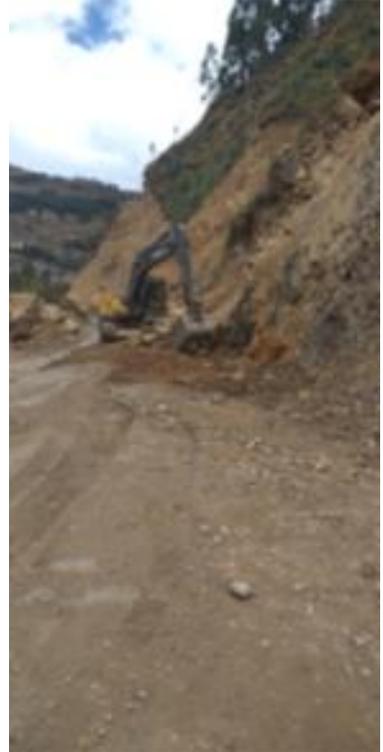
**CDescripcion** \_\_\_\_\_ :  
En la progresiva Km. 215+380 se realiza la carga y transporte de material de eliminación . Se utiliza 1 excavadora de oruga y 4 volquetes, trabajan: 1 capataz, 1 operador, 4 choferes, 2 vigías.
