## BITACORA ELECTRÓNICA DE OBRA

| Si | 203 | 05-10-2021 | Carretera Chuquicara-Puente<br>Quiroz – Tauca-Cabana-<br>Huandoval-Pallasca, Tramo:<br>Tauca- Pallasca | NATALY SUSI CABALLON<br>PAUCAR |

INFORME DIARIO N°203-2021-MNT. TAUCA-PALLASCA/NSCP

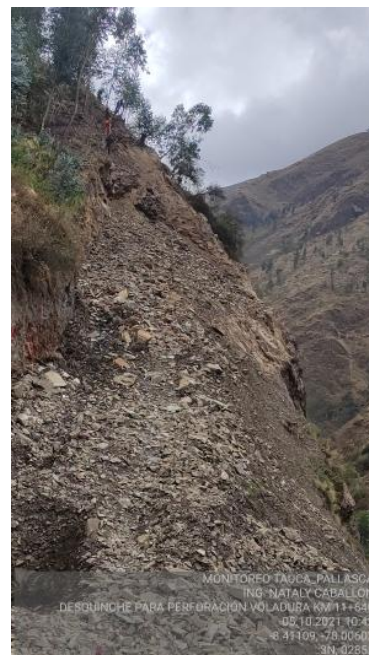
**Foto3:**

**Personal Encargado:****NATALY SUSI CABALLON  
PAUCAR****Nivel:****No Aplica****Fecha De Fotografia:****05-10-2021****Actividades:****DESQUINCHE PARA PERFORACIÓN PARA VOLADURA KM 11+640.****CDescripcion\_\_\_\_\_:****MO: 3 PERFORISTAS, 3 AYUADANTES, 2 VIGÍAS.  
EM: HERRAMIENTAS MANUALES.****Foto1:**

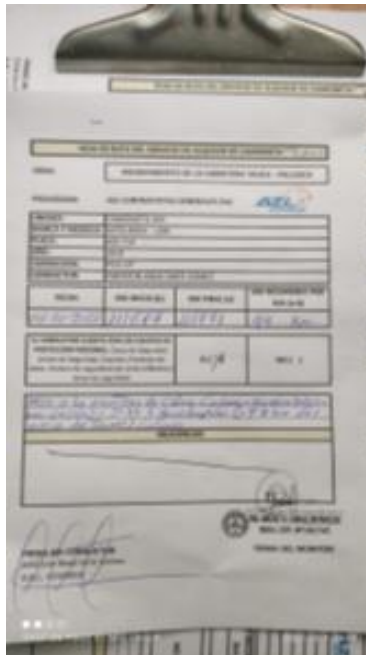
Foto2:

CONTROL DEL KILOMETRAJE DE LA CAMIONETA PARA LOS TRABAJOS DE MONITOREO.
