BITACORA ELECTRÓNICA DE OBRA

REGISTRO DE LA BITACORA Y FOTO DEL CUADERNO DE OBRA

Confirma Bitacora: Si	Nro Informe: 161	Fecha Informe: 06-10-2021	Nombre De La Obra: Carretera Oyon- Ambo, Tramo II: Dv. Cerro de Pasco- Dv. Chacayan	Personal Encargado: BORIS WALTER AYLLÓN CARCELÉN
---------------------------------	----------------------------	-------------------------------------	---	---

OBRA: MEJORAMIENTO DE LA CARRETERA OYON - AMBO TRAMO 2 DESVIO CERRO DE PASCO DESVIO CHACAYAN

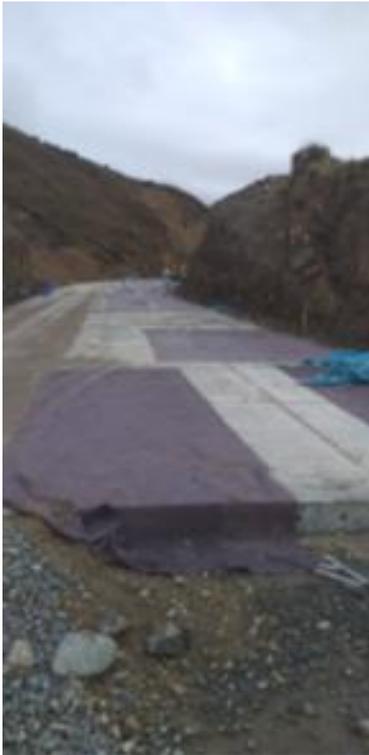
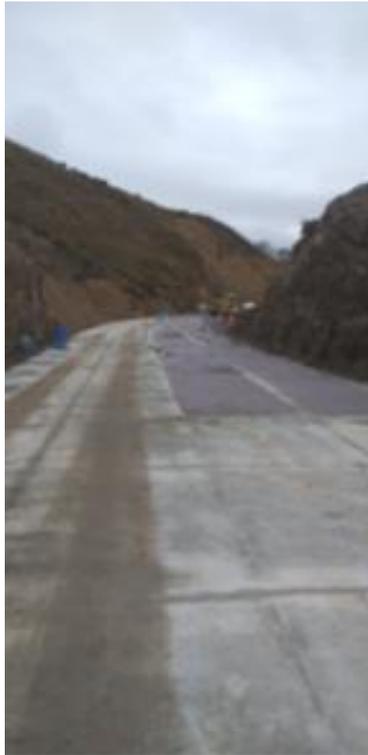
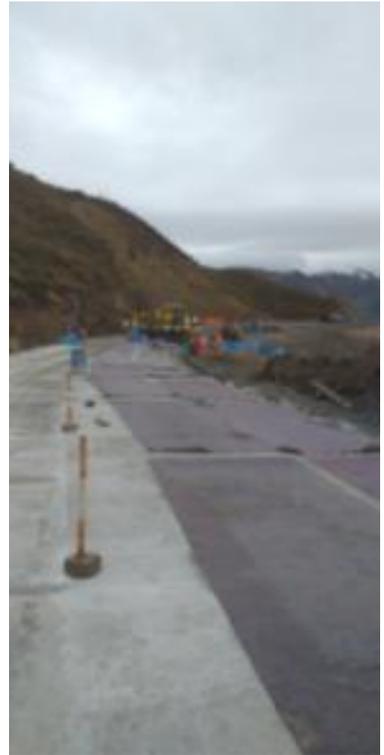
PROGRESIVA KM. 190+005 a 190+120
500.0 PAVIMENTOS DE CONCRETO HIDRAULICO
501.A PAVIMENTO DE CONCRETO HIDRAULICO S'S= 45 KG/CM2 (PAVIMENTADORA)

En la progresiva KM. 190+005 a km. 190+120 Se verifica la realización de la construcción de pavimentos de concreto hidráulico , que avanzó ayer en forma progresiva por el lado derecho de la vía. Se utilizó una pavimentadora, una retroexcavadora , un camión cisterna, 4 volquetes , y trabajan: 1 capataz, 4 operadores de pavimentadora, 1 operador de retroexcavadora, 1 chofer de cisterna, 15 obreros. 2 vigías

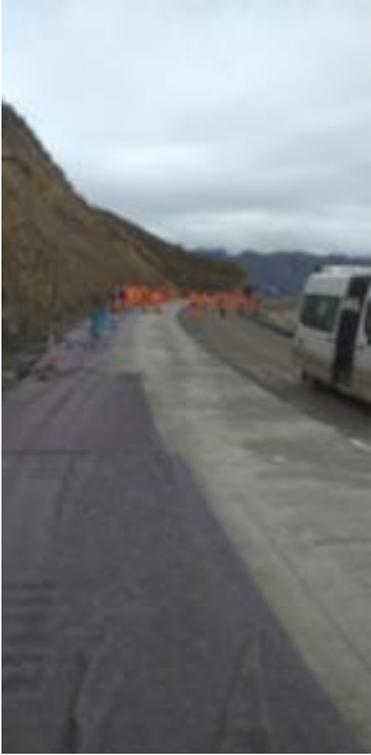
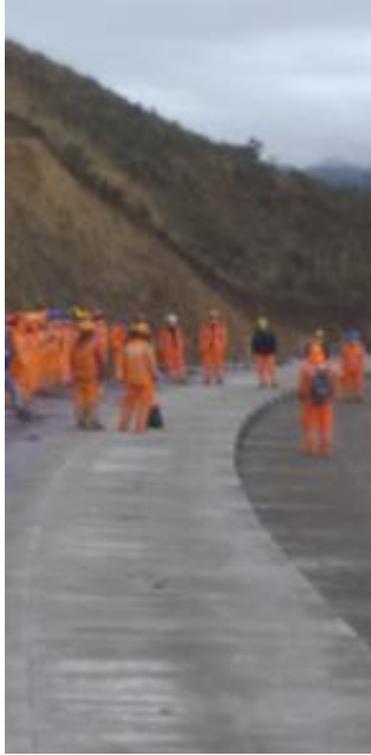
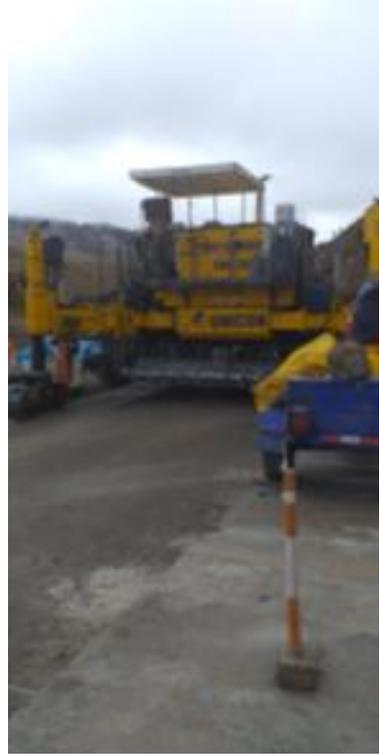
Actividades:
PROGRESIVA KM. 190+120
500.0 PAVIMENTOS DE CONCRETO HIDRAULICO
501.A PAVIMENTO DE CONCRETO HIDRAULICO S'S= 45 KG/CM2 (PAVIMENTADORA)

CDescripcion _____:
En la progresiva Km. 190+120 se prepara la pavimentadora para iniciar actividades de pavimentación. Actualmente se realiza labores de información de seguridad a todos los trabajadores.

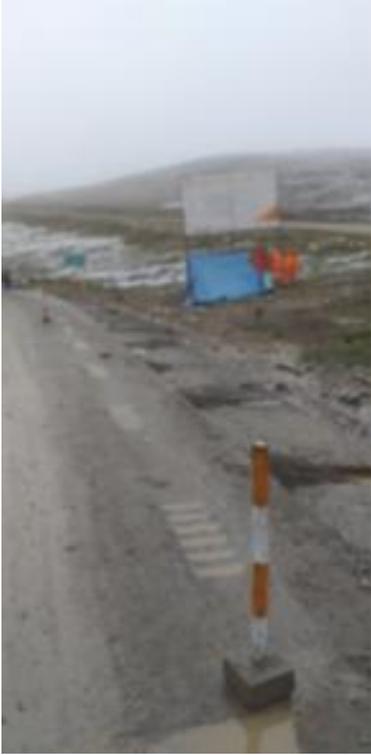
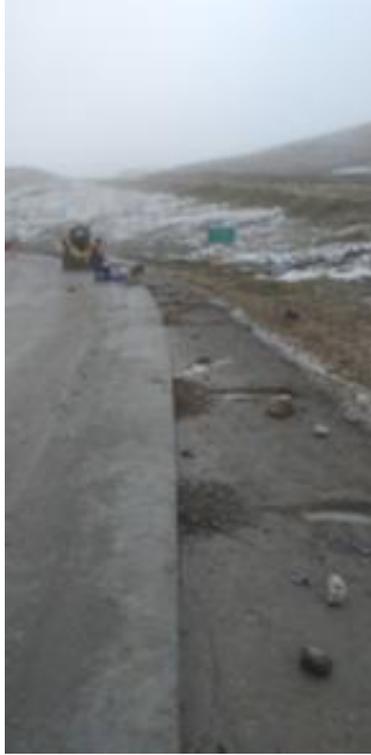
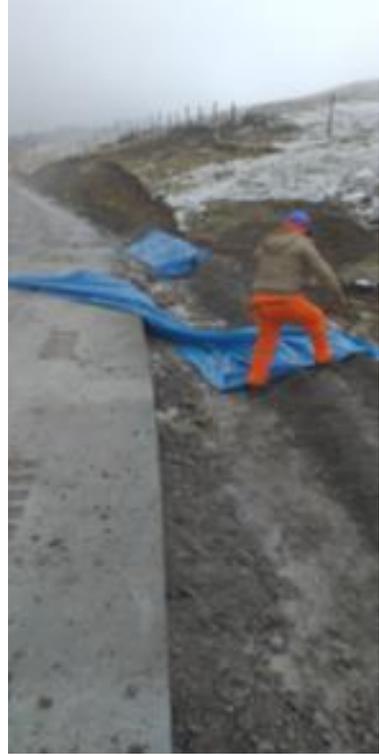
Actividades:
PROGRESIVAS KM. 181+100 a Km. 181+180
600.0 OBRAS DE ARTE Y DRENAJE
605.A RELLENO PARA ESTRUCTURAS
601.A EXCAVACION NO CLASIFICADA PARA ESTRUCTURA

CDescripcion _____:
En la progresiva Km. 181+100 a Km. 181+180 en el lado derecho de la vía se inicia labores de excavación y rellenos para la construcción de cunetas tipo triangular. Se utiliza un mini cargador, 1 apisonador. trabajan: 1 capataz, 6 obreros

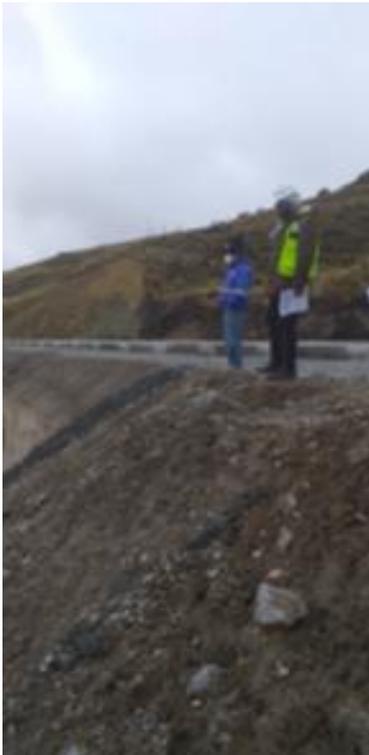
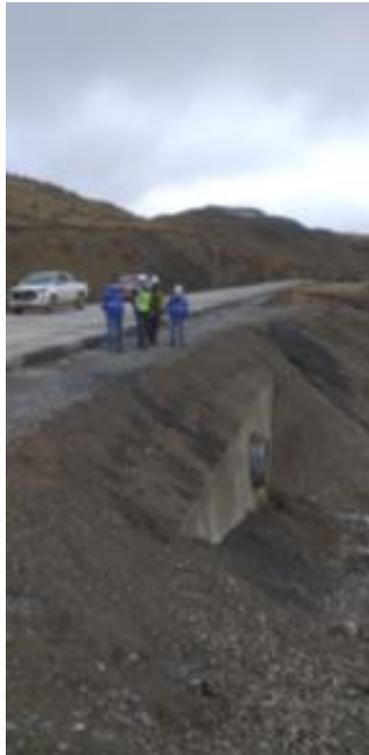
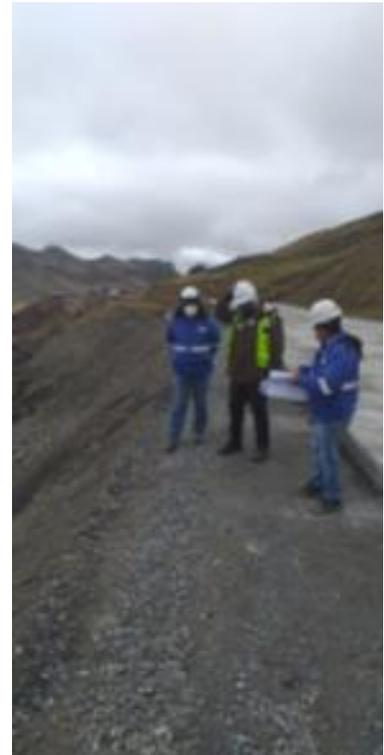
PROGRESIVA KM. 183+421 a Km. 183+436
VISITA DE CONSTATAACION INSITU DE EJECUCION DE MAYORES METRADOS:
MUROS DE CONTENCIÓN ENTRE EL KM. 181+000 AL KM. 190+000

En las progresivas KM. 183+421 A KM. 183+436 se realiza la visita de constatación IN SITU de mayores metrados . La visita de inicio se realiza con el acompañamiento de representantes de la Supervisión : Ing. Victor Ariza (Especialista en costos y valorizaciones) y Contratista: Ing. Jose phung (Jefe de Oficina de Ingeniería) e Ing. Carlos Marroqui (Especialista de obras de arte) , plenamente autorizados por el Jefe de Supervisión y Residente, respectivamente. donde los muros de contención ya fueron iniciados con autorización de la Supervisión, En sitio se constatan la ejecución total de las mismas en este sector, en esta zona la carretera ya esta completamente pavimentada con concreto hidráulico.

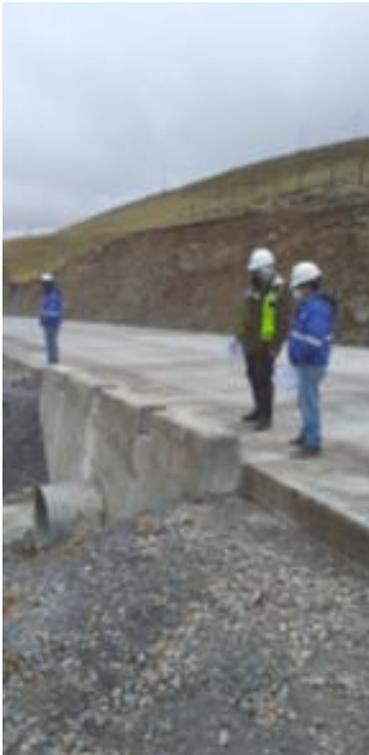
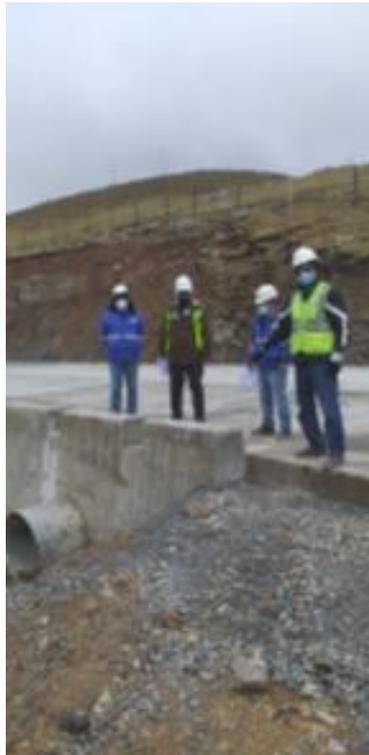
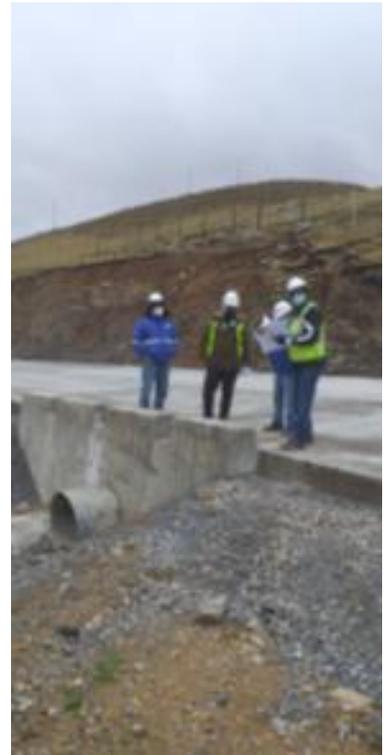
PROGRESIVA KM. 183+421 a Km. 183+436
VISITA DE CONSTATAACION INSITU DE EJECUCION DE MAYORES METRADOS:
MUROS DE CONTENCIÓN ENTRE EL KM. 181+000 AL KM. 190+000

En las progresivas KM. 183+421 A KM. 183+436 se realiza la visita de constatación IN SITU de mayores metrados . La visita de inicio se realiza con el acompañamiento de representantes de la Supervisión : Ing. Victor Ariza (Especialista en costos y valorizaciones) y Contratista: Ing. Jose phung (Jefe de Oficina de Ingeniería) e Ing. Carlos Marroqui (Especialista de obras de arte) , plenamente autorizados por el Jefe de Supervisión y Residente, respectivamente. donde los muros de contención ya fueron iniciados con autorización de la Supervisión, En sitio se constatan la ejecución total de las mismas en este sector, en esta zona la carretera ya esta completamente pavimentada con concreto hidráulico.

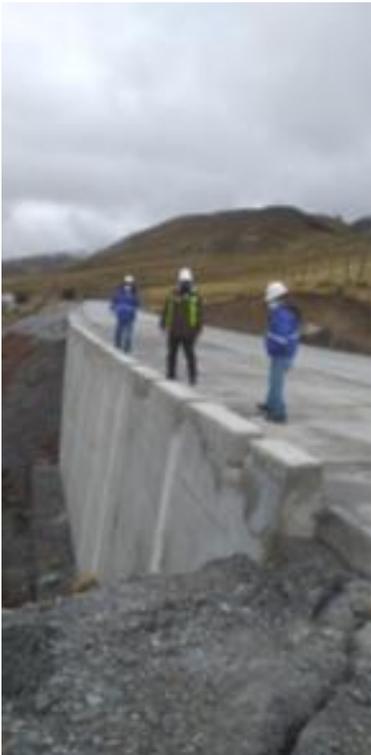
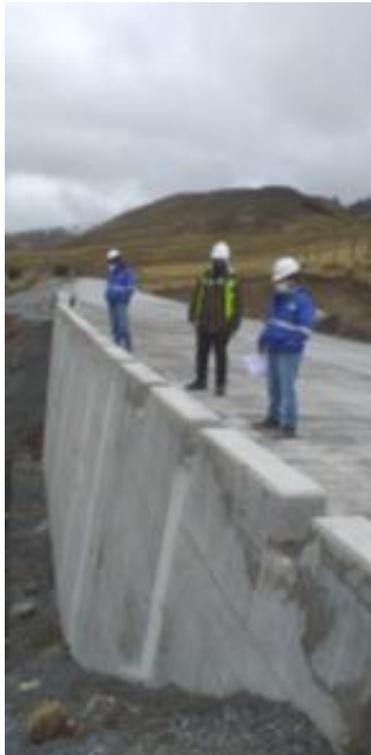
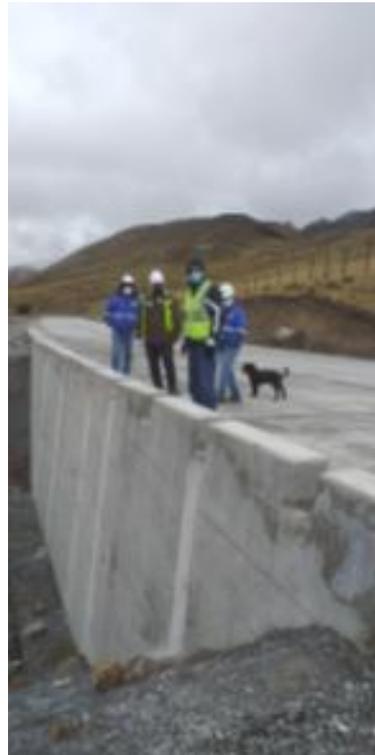
Actividades:
PROGRESIVA KM. 186+100 a Km. 186+119
VISITA DE CONSTATAACION INSITU DE EJECUCION DE MAYORES METRADOS:
MUROS DE CONTENCIÓN ENTRE EL KM. 181+000 AL KM. 190+000

CDescripcion _____:
En las progresivas KM. 186+100 A KM. 186+119 se realiza la visita de constatación IN SITU de mayores metrados . La visita de inicio se realiza con el acompañamiento de representantes de la Supervisión : Ing. Victor Ariza (Especialista en costos y valorizaciones) y Contratista: Ing. Jose phung (Jefe de Oficina de Ingeniería) e Ing. Carlos Marroqui (Especialista de obras de arte) , plenamente autorizados por el Jefe de Supervisión y Residente, respectivamente. donde los muros de contención ya fueron iniciados con autorización de la Supervisión, En sitio se constatan la ejecución total de las mismas en este sector, en esta zona la carretera ya esta completamente pavimentada con concreto hidráulico.

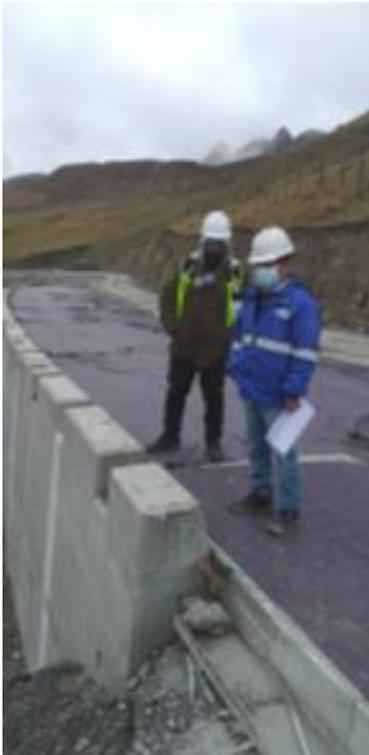
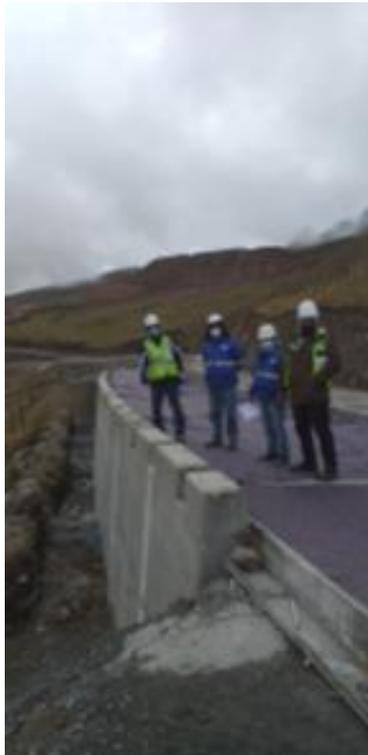
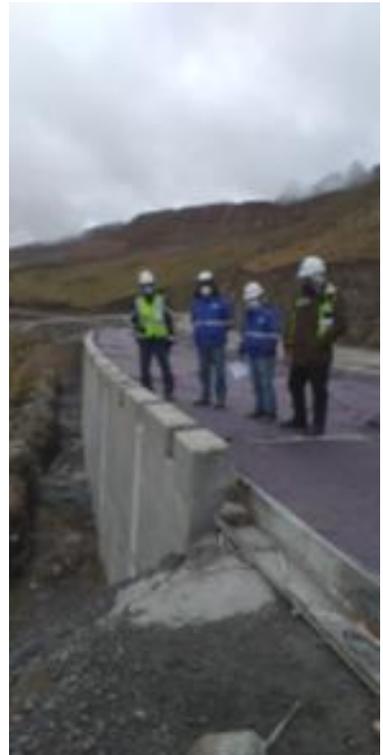
PROGRESIVA KM. 187+555 a Km. 187+584.32
VISITA DE CONSTATAACION INSITU DE EJECUCION DE MAYORES METRADOS:
MUROS DE CONTENCIÓN ENTRE EL KM. 181+000 AL KM. 190+000

En las progresivas KM. 187+555 A KM. 187+584.32 se realiza la visita de constatación IN SITU de mayores metrados . La visita de inicio se realiza con el acompañamiento de representantes de la Supervisión : Ing. Victor Ariza (Especialista en costos y valorizaciones) y Contratista: Ing. Jose phung (Jefe de Oficina de Ingeniería) e Ing. Carlos Marroqui (Especialista de obras de arte) , plenamente autorizados por el Jefe de Supervisión y Residente, respectivamente. donde los muros de contención ya fueron iniciados con autorización de la Supervisión, En sitio se constatan la ejecución total de las mismas en este sector, en esta zona la carretera ya esta pavimentada con concreto hidráulico en su lado derecho, el lado izquierdo esta a nivel de sub-base..

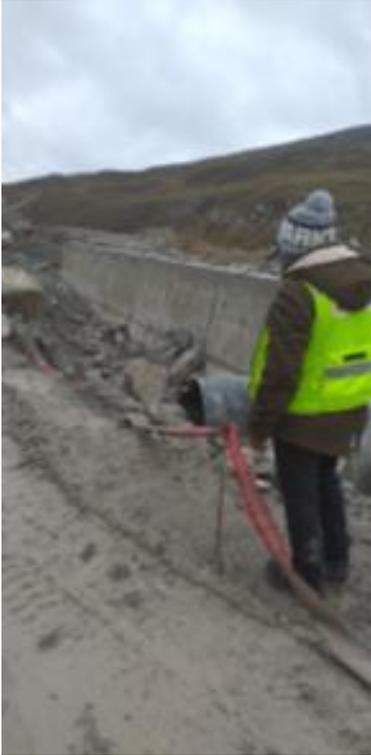
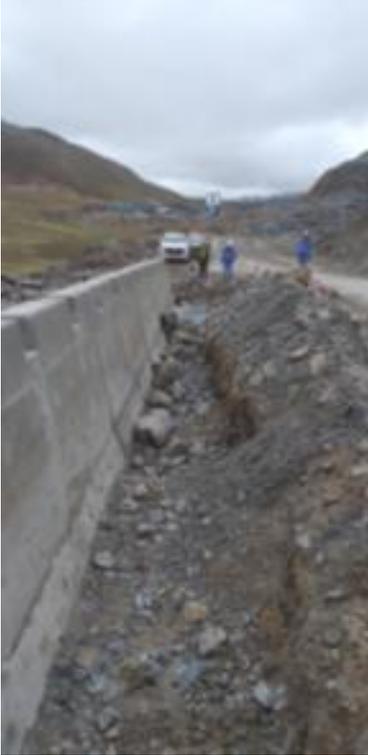
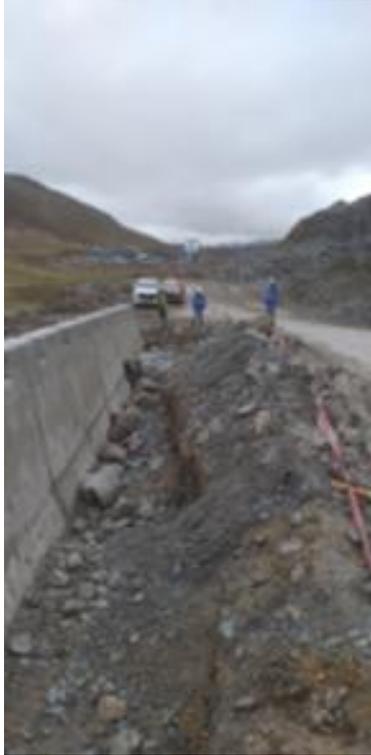
Actividades:
PROGRESIVA KM. 188+545 a Km. 188+554
VISITA DE CONSTATAACION INSITU DE EJECUCION DE MAYORES METRADOS:
MUROS DE CONTENCIÓN ENTRE EL KM. 181+000 AL KM. 190+000

CDescripcion _____:
En las progresivas KM. 188+545 A KM. 188+554 se realiza la visita de constatación IN SITU de mayores metrados . La visita de inicio se realiza con el acompañamiento de representantes de la Supervisión : Ing. Victor Ariza (Especialista en costos y valorizaciones) y Contratista: Ing. Jose phung (Jefe de Oficina de Ingeniería) e Ing. Carlos Marroqui (Especialista de obras de arte) , plenamente autorizados por el Jefe de Supervisión y Residente, respectivamente. donde los muros de contención ya fueron iniciados con autorización de la Supervisión, En sitio se constatan la ejecución parcial de las mismas en este sector, en esta zona la carretera esta a nivel de conformación.

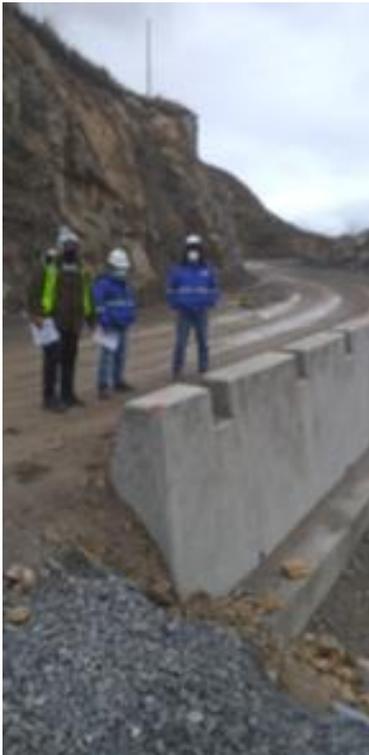
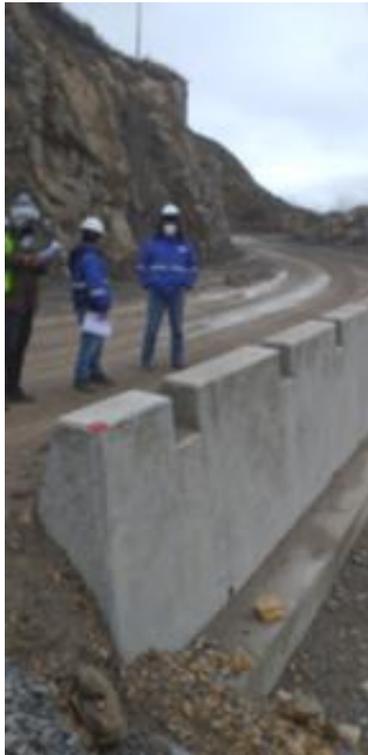
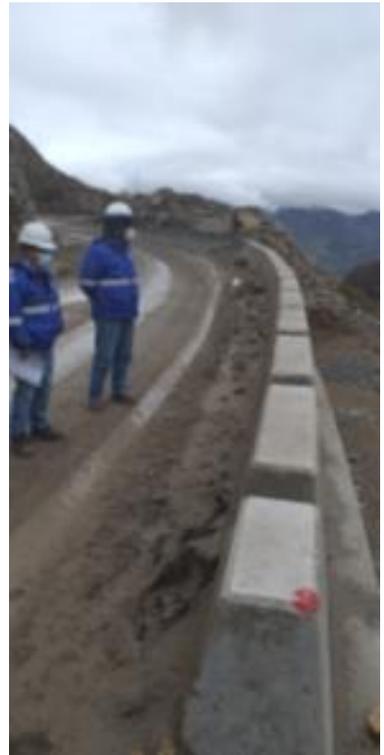
Actividades:
PROGRESIVA KM. 189+285 a Km. 189+309
VISITA DE CONSTATAACION INSITU DE EJECUCION DE MAYORES METRADOS:
MUROS DE CONTENCIÓN ENTRE EL KM. 181+000 AL KM. 190+000

CDescripcion _____:
En las progresivas KM. 189+285 A KM. 189+309 se realiza la visita de constatación IN SITU de mayores metrados . La visita de inicio se realiza con el acompañamiento de representantes de la Supervisión : Ing. Victor Ariza (Especialista en costos y valorizaciones) y Contratista: Ing. Jose phung (Jefe de Oficina de Ingeniería) e Ing. Carlos Marroqui (Especialista de obras de arte) , plenamente autorizados por el Jefe de Supervisión y Residente, respectivamente, donde se verifica los muros de contención ya fueron iniciados, con autorización de la Supervisión, En sitio se constatan la ejecución parcial de las mismas en este sector, en esta zona la carretera esta a nivel de conformación.

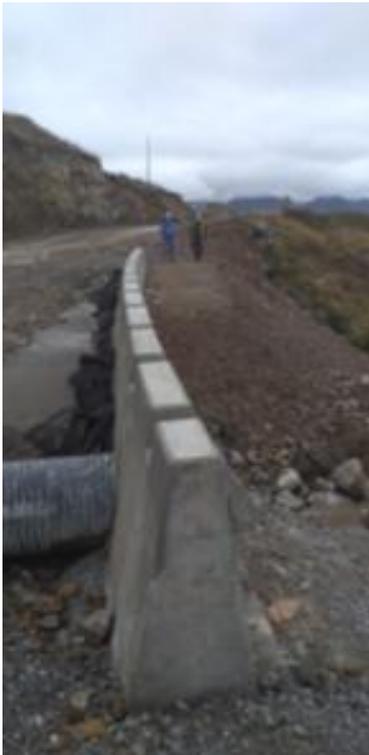
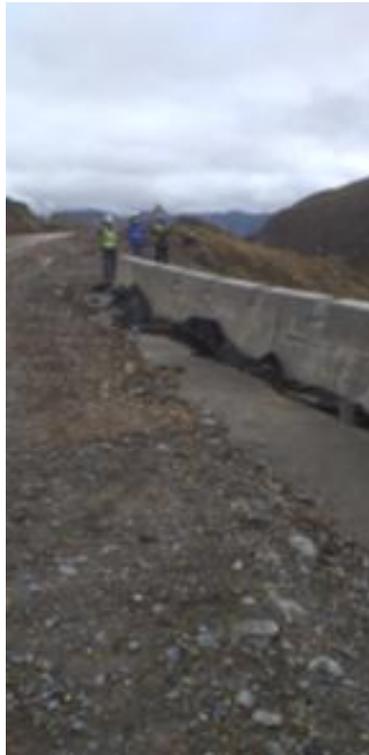
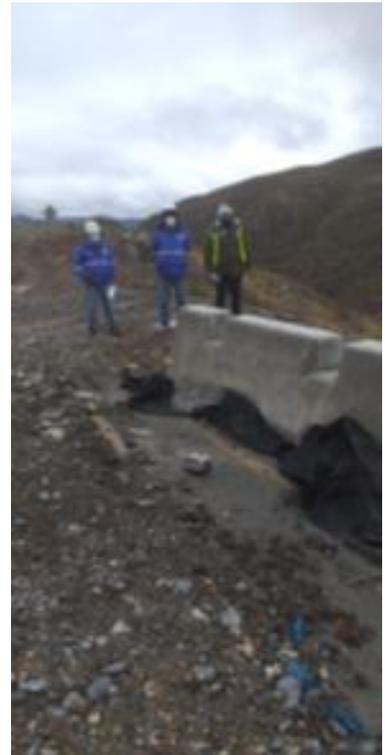
PROGRESIVA KM. 189+419 a Km. 189+440
VISITA DE CONSTATAACION INSITU DE EJECUCION DE MAYORES METRADOS:
MUROS DE CONTENCIÓN ENTRE EL KM. 181+000 AL KM. 190+000

En las progresivas KM. 189+419 A KM. 189+440 se realiza la visita de constatación IN SITU de mayores metrados . La visita de inicio se realiza con el acompañamiento de representantes de la Supervisión : Ing. Victor Ariza (Especialista en costos y valorizaciones) y Contratista: Ing. Jose phung (Jefe de Oficina de Ingeniería) e Ing. Carlos Marroqui (Especialista de obras de arte) , plenamente autorizados por el Jefe de Supervisión y Residente, respectivamente. donde la CONTRATISTA inicio las actividades con autorización de la Supervisión, En sitio se constatan la ejecución parcial de las mismas en este sector, en esta zona la superficie de la carretera esta a nivel de conformación.

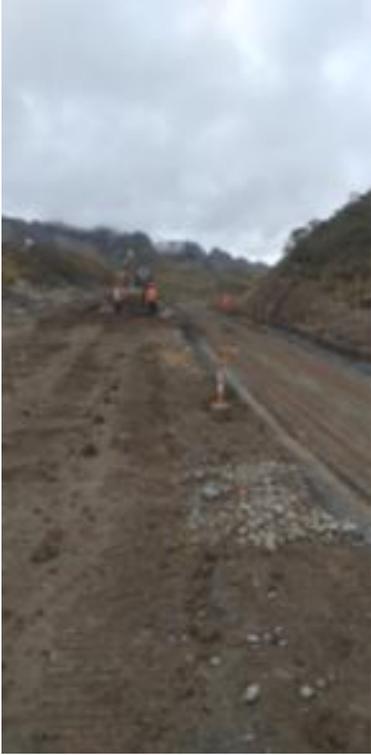
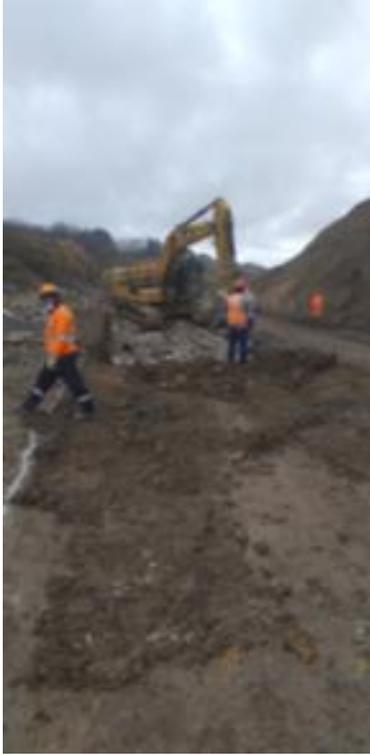
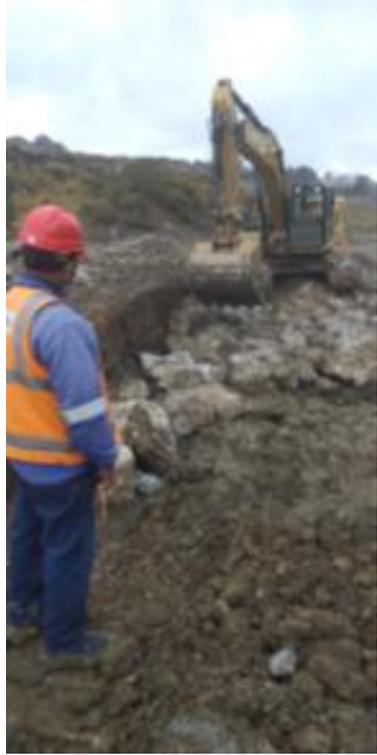
Actividades:
PROGRESIVA KM. 189+950 A KM. 189+820
200.0 MOVIMIENTO DE TIERRAS
220.B MEJORAMIENTOS DE LA SUBRASANTE CON MATERIAL DE CANTERA

CDescripcion _____:
mejoramiento ld 1.5prof. En la progresiva Km. 189+950 a km. 189+820 Se realiza el mejoramiento de la subrasante en el lado derecho de la vía a 1.5 m de profundidad, Se utiliza una excavadora de oruga, 1 compactadora de rodillo, 4 volquetes, trabajan: 1 capataz, 2 operadores, 4 chóferes, 2 vigías

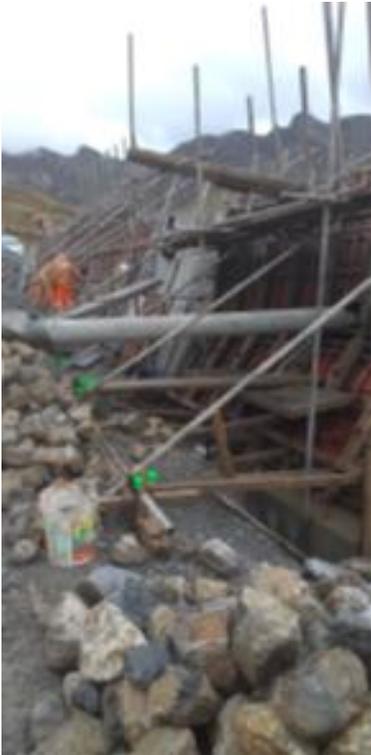
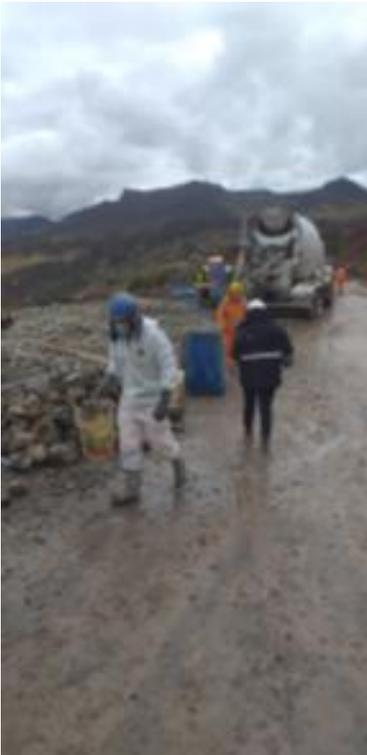
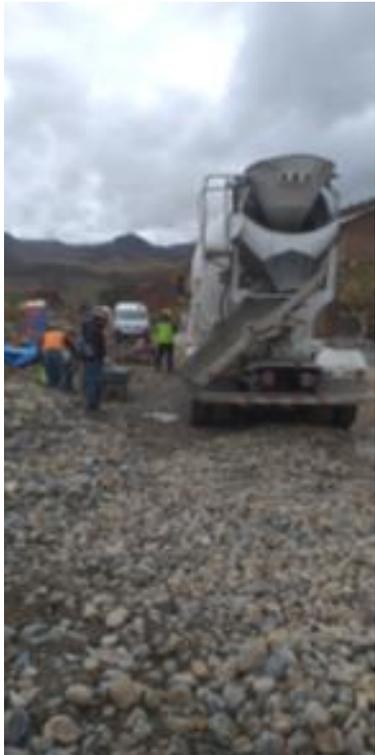
Actividades:
PROGRESIVA KM. 195+635 A KM. 195+695
600.0 OBRAS DE ARTE Y DRENAJE
610.E1 CONCRETO CICLOPEO (F'C= 175 KG/CM2 + 30% P. M.)

CDescripcion _____:
En la progresiva Km. 195+635 a Km. 105+695 se realiza el vaciado de muro de concreto ciclópeo paño4. se utiliza un camión mixer, 2 vibradores de concreto y herramientas menores. Trabajan: 1 capataz, 1 operador, 6 obreros, 2 vigías.

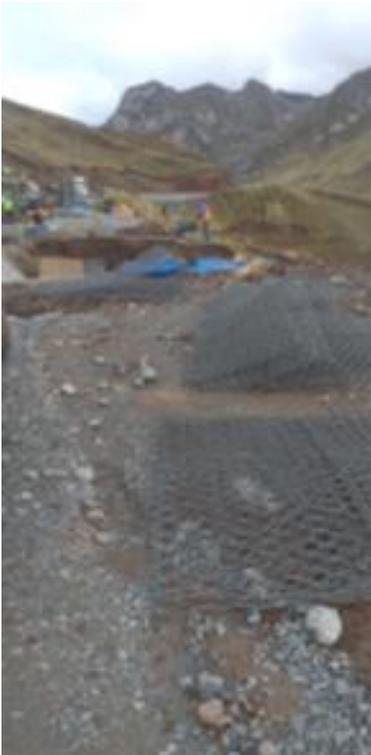
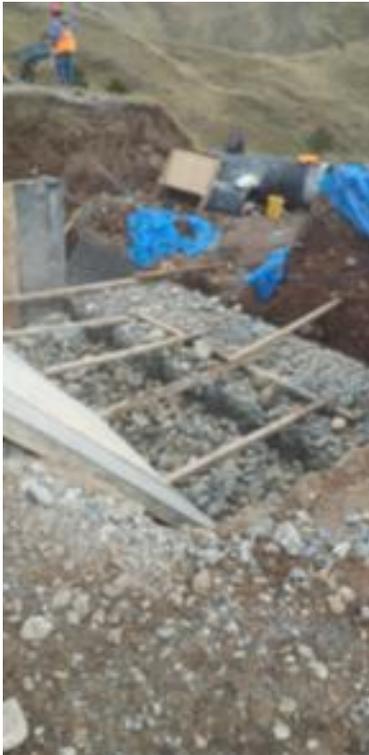
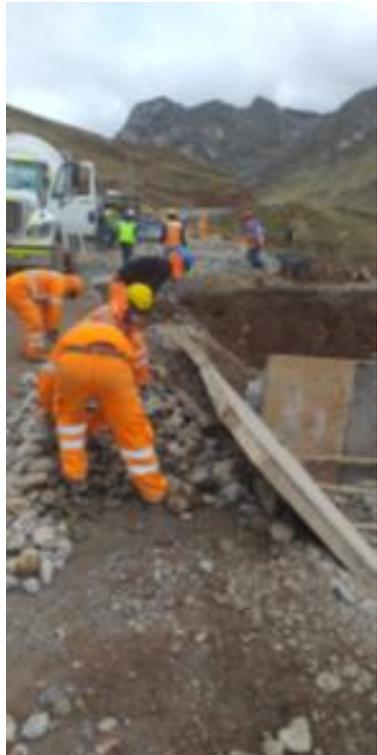
Actividades:
PROGRESIVA KM. 195+680
600.0 OBRAS DE ARTE Y DRENAJE
665.B GAVION TIPO CAJA DE 2.7 MM 0.5 X 1 X 1 ,0 M

CDescripcion_____:
En la progresiva Km. 195+680 se continua con la construcción de muro de gaviones de piedra muro al lado de una alcantarilla. Se utiliza herramientas menores. Trabajan: 1 capataz, 4 obreros

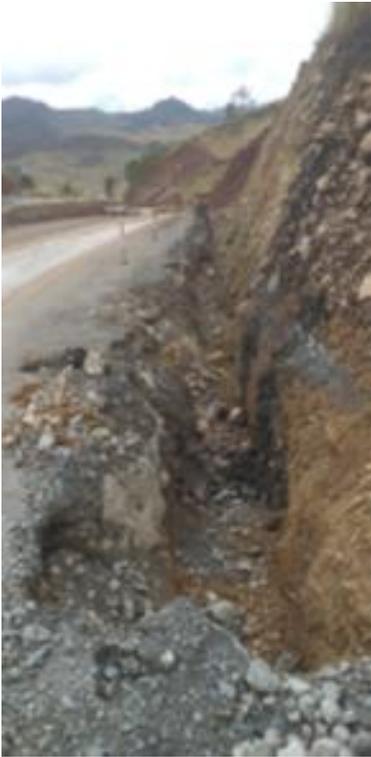
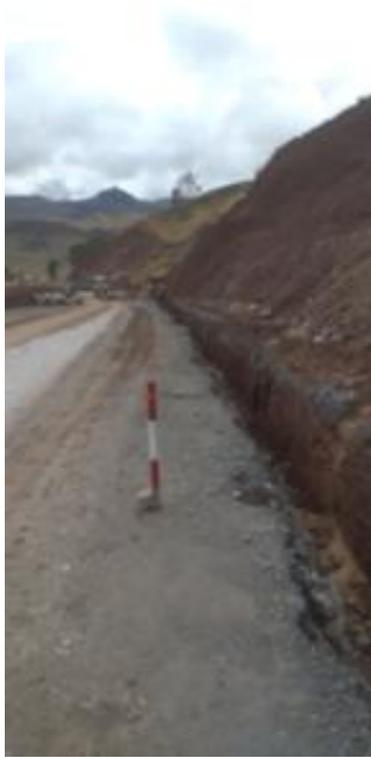
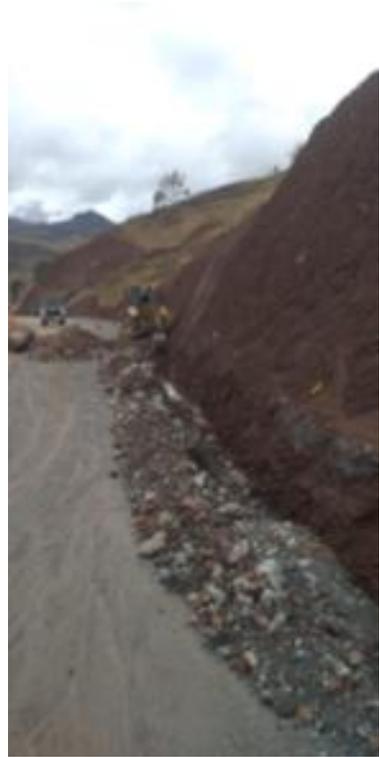
Actividades:
PROGRESIVAS KM. 195+650 A KM. 195+800
600,0 OBRAS DE ARTE Y DRENAJE
601. A EXCAVACION NO CLASIFICADA PARA ESTRUCTURAS

CDescripcion _____:
En la progresivas Km. 195+650 al KM. 195+800 se realiza la excavación para la construcción de sub drenes. Se utiliza 1 retroexcavadora. trabajan: 1 capataz, 1 operador, 2 obreros.

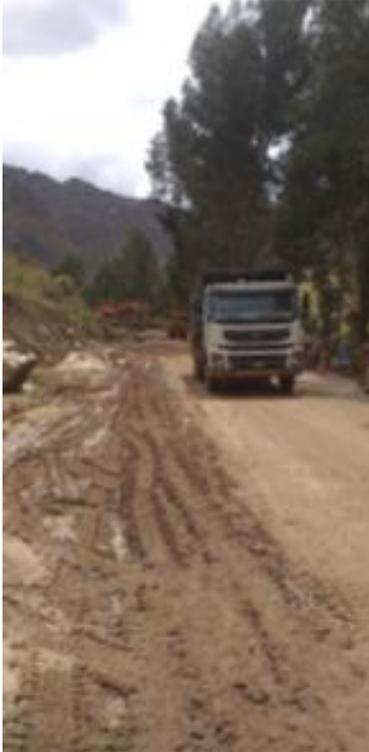
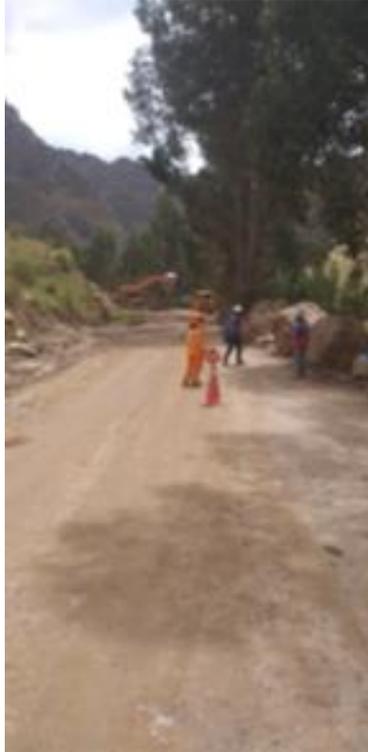
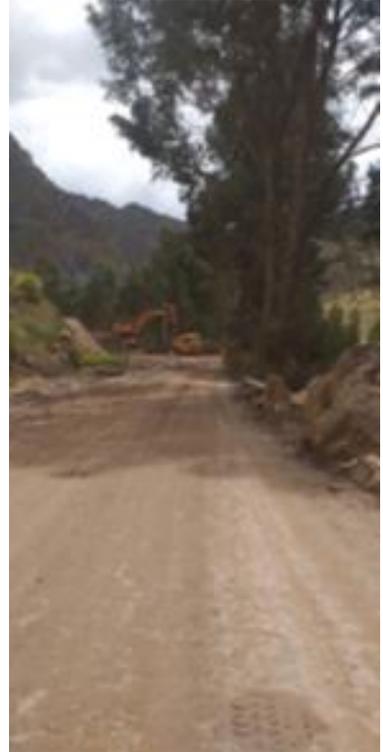
Actividades:
PROGRESIVA KM. 206+280
700.0 TRANSPORTES:
700.G TRANSPORTE DE ELIMINACION DE MATERIAL A DME PARA D<= 1 KM.
700-H TRANSPORTE DE ELIMINACION DE MATERIAL A DME PARA D> 1KM

CDescripcion _____ :
En la progresiva Km. 206+280 se realiza la carga y transporte de material de eliminación . Se utiliza 1 excavadora de oruga y 4 volquetes, trabajan: 1 capataz, 1 operador, 4 choferes, 2 vigías.
