BITACORA ELECTRÓNICA DE OBRA

Confirma Bitacora: Si	Nro Informe: 204	Fecha Informe: 06-10-2021	Nombre De La Obra: Carretera Chuquicara-Puente Quiroz – Tauca-Cabana-Huandoval-Pallasca, Tramo: Tauca- Pallasca	Personal Encargado: NATALY SUSI CABALLON PAUCAR
---------------------------------	----------------------------	-------------------------------------	---	---

INFORME DIARIO N°204-2021-MNT. TAUCA-PALLASCA/NSCP

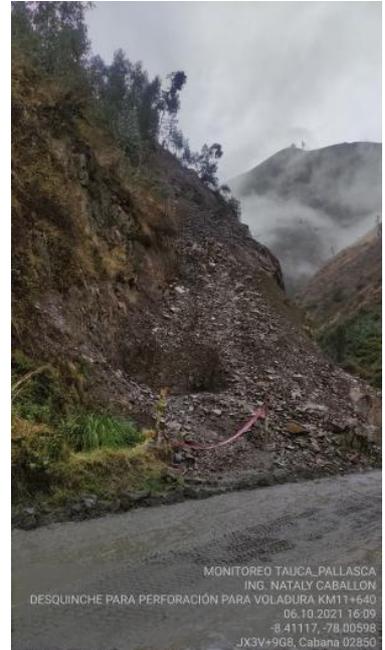
Foto3:

Actividades:
 DESQUINCHE PARA PERFORACIÓN PARA VOLADURA EN EL KM 11+640.

CDescripcion_____:
 MO: 3 PERFORISTAS, 3 AYUDANTES, 2 VIGÍAS.
 EM: HERRAMIENTAS MANUALES.

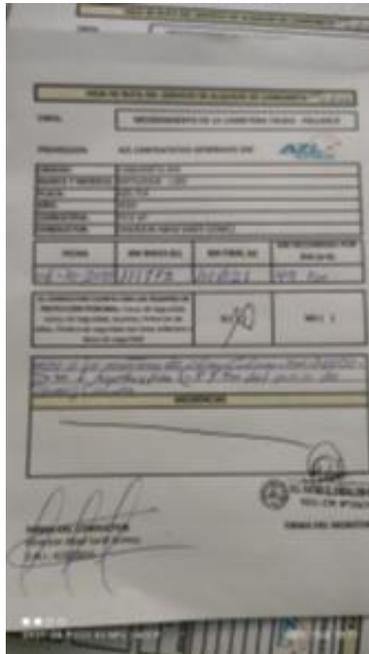
Foto2:

Actividades:
CONTROL DEL KILOMETRAJE DE LA CAMIONETA

CDescripcion_____:
CONTROL DEL KILOMETRAJE DE LA CAMIONETA PARA LOS TRABAJOS DE MONITOREO.

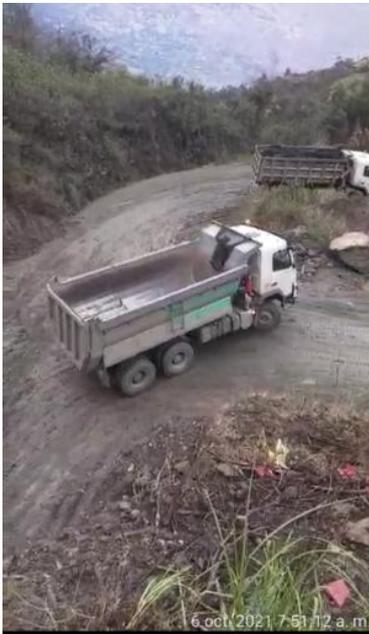
Foto1:

Actividades:
 CORTE DE TALUD, PLATAFORMA Y ELIMINACIÓN EN EL KM 22+600 (KM 22+520 - KM22+660).

CDescripcion_____:
 MO: 1 CAPATAZ, 1 OFICIAL, 2 VIGÍAS, 14 OPERADORES.
 EM: 1 EXCAVADORA SOBRE ORUGA, 13 VOLQUETES.
 - SUB CONTRATA "ENTREVÍAS"

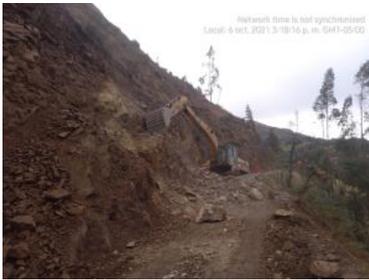
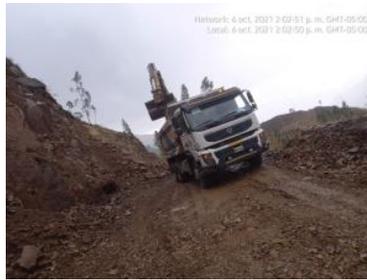
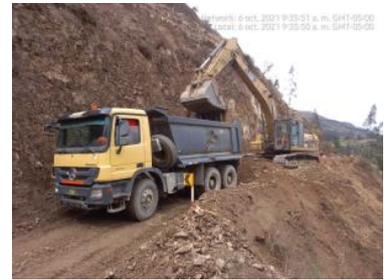
CORTE DE BANQUETA Y ELIMINACIÓN EN EL KM35+480 (KM 35+470- KM 35+500)

MO: 1 CAPATAZ, 2 PERSONAL DE PISO, 2 VIGÍAS, 8 OPERADORES.
EM: 1 EXCAVADORA SOBRE ORUGA, 7 VOLQUETES.

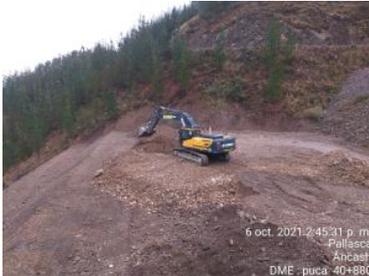
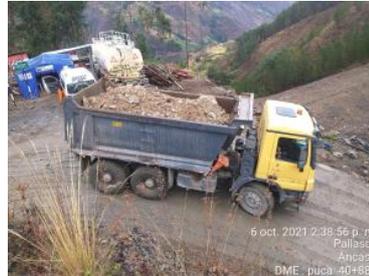
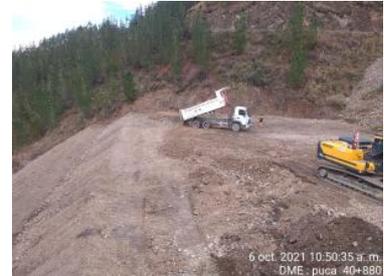
CONFORMACIÓN DE BANQUETA Y PLATAFORMA EN DME N°24 (DME N°30 DENOMINADA PARA LA AMPLIACIÓN DEL USO EN EL ADICIONAL N°3) LIUBICADO EN EL KM 40+880.

MO: 1 CAPATAZ, 1 PERSONAL DE PISO, 8 OPERADORES, 1 VIGÍA.
EM: 1 EXCAVADORA SOBRE ORUGA, 7 VOLQUETES.

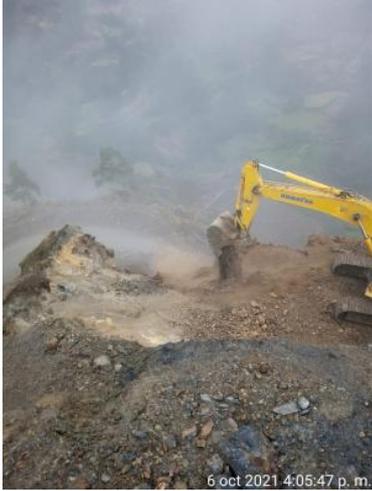
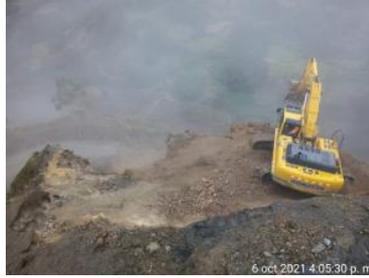
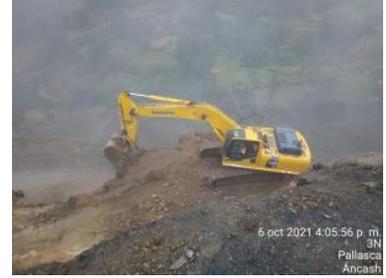
Actividades:
CORTE DE BANQUETA Y ELIMINACIÓN EN EL KM 30+800 - KM 30+850.

CDescripcion_____:
MO: 1 CAPATAZ, 1 PERSONAL DE PISO, 2 VIGÍAS, 4 OPERADORES.
EM: 1 EXCAVADORA SOBRE ORUGA, 3 VOLQUETES.
SUB CONTRATA: "BC"
