## BITACORA ELECTRÓNICA DE OBRA

| Si | 204 | 06-10-2021 | Carretera Chuquicara-Puente<br>Quiroz – Tauca-Cabana-<br>Huandoval-Pallasca, Tramo:<br>Tauca- Pallasca | NATALY SUSI CABALLON<br>PAUCAR |

INFORME DIARIO N°204-2021-MNT. TAUCA-PALLASCA/NSCP

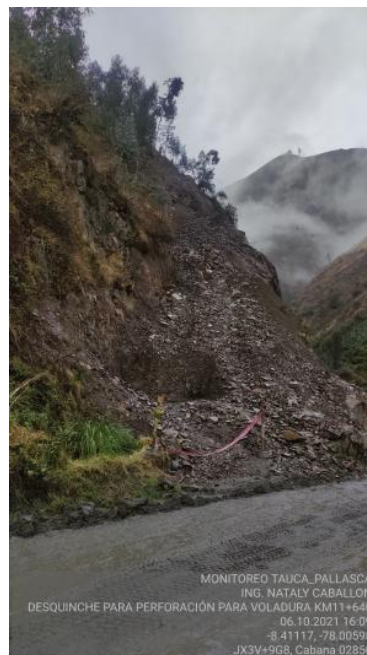
Foto3:

DESQUINCHE PARA PERFORACIÓN PARA VOLADURA EN EL KM 11+640.

MO: 3 PERFORISTAS, 3 AYUADANTES, 2 VIGÍAS.  
EM: HERRAMIENTAS MANUALES.

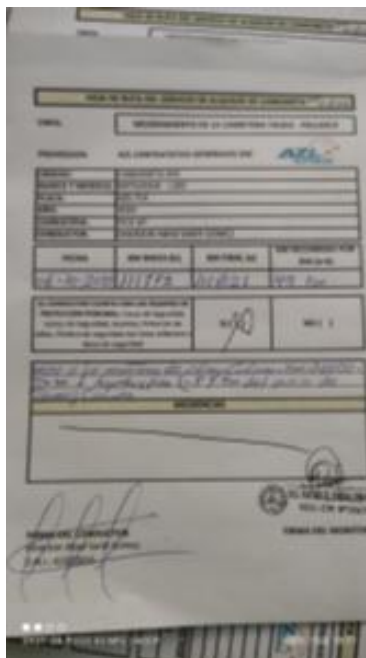
Foto2:

CONTROL DEL KILOMETRAJE DE LA CAMIONETA

CONTROL DEL KILOMETRAJE DE LA CAMIONETA PARA LOS TRABAJOS DE MONITOREO.

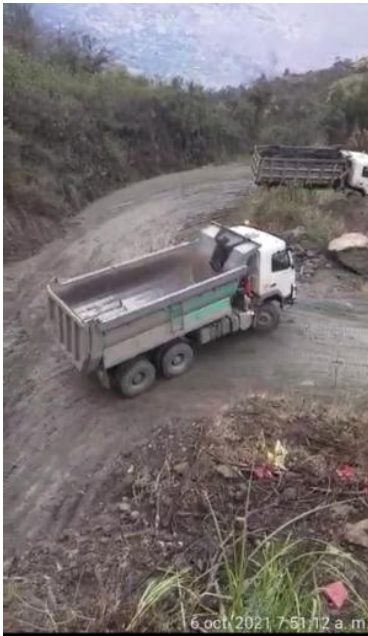
Foto1:

CORTE DE TALUD, PLATAFORMA Y ELIMINACIÓN EN EL KM 22+600 (KM 22+520 -  
KM22+660).

MO: 1 CAPATAZ, 1 OFICIAL, 2 VIGÍAS, 14 OPERADORES.

EM: 1 EXCAVADORA SOBRE ORUGA, 13 VOLQUETES.

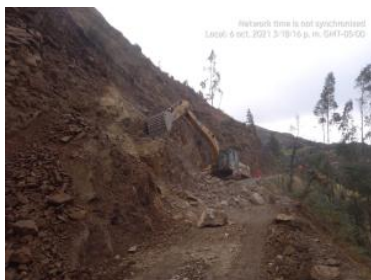
Foto1:

CORTE DE BANQUETA Y ELIMINACIÓN EN EL KM35+480 (KM 35+470- KM 35+500)

MO: 1 CAPATAZ, 2 PERSONAL DE PISO, 2 VIGÍAS, 8 OPERADORES.  
EM: 1 EXCAVADORA SOBRE ORUGA, 7 VOLQUETES.

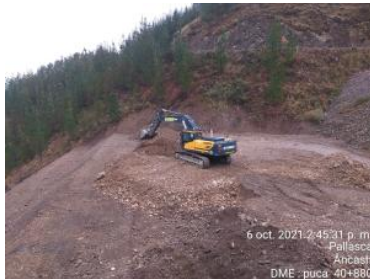
Foto1:

CONFORMACIÓN DE BANQUETA Y PLATAFORMA EN DME N°24 (DME N°30 DENOMINADA PARA LA AMPLIACIÓN DEL USO EN EL ADICIONAL N°3) LIUBICADO EN EL KM 40+880.

MO: 1 CAPATAZ, 1 PERSONAL DE PISO, 8 OPERADORES, 1 VIGÍA.  
EM: 1 EXCAVADORA SOBRE ORUGA, 7 VOLQUETES.

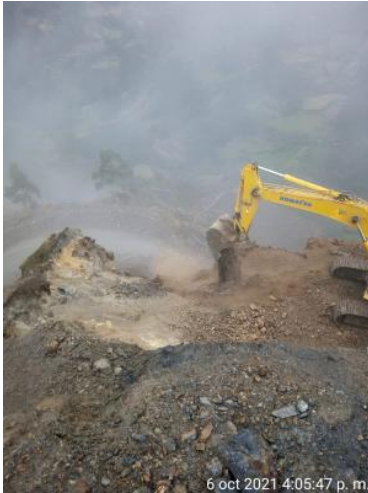
Foto1:

CORTE DE BANQUETA Y ELIMINACIÓN EN EL KM 30+800 - KM 30+850.

MO: 1 CAPATAZ, 1 PERSONAL DE PISO, 2 VIGÍAS, 4 OPERADORES.

EM: 1 EXCAVADORA SOBRE ORUGA, 3 VOLQUETES.
