BITACORA ELECTRÓNICA DE OBRA

Confirma Bitacora: Si	Nro Informe: 63	Fecha Informe: 07-10-2021	Nombre De La Obra: MEJORAMIENTO DE LA CARRETERA SANTA MARIA - SANTA TERESA - PUENTE HIDROELECTRICA MACHU PICCHU - ITEM B CONSTRUCCION DE TUNEL Y ACCESOS	Personal Encargado: JANETH MONICA VARGAS RAMOS
---------------------------------	---------------------------	-------------------------------------	--------------------------------------------------------------------------------------------------------------------------------------------------------------------	----------------------------------------------------------

INFORME DIARIO N°63-2021-TUNEL Y ACCESO/JMVR

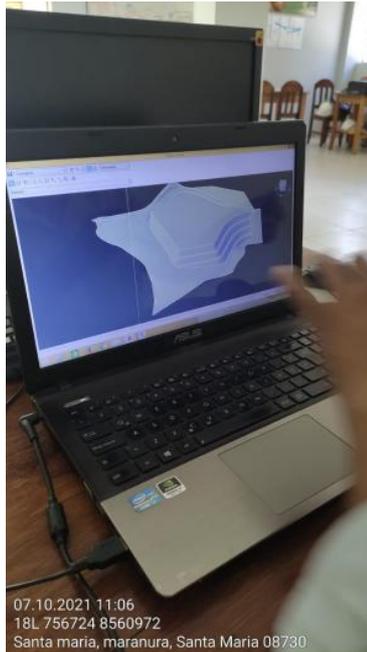
Foto2:

Se observa, trabajo en oficina por parte de la supervisión, también se observa la visita al Municipio Distrital de Santa Teresa, por parte de área ambiental y túnel; para la autorización de extracción de la cantera 4+980 km
