BITACORA ELECTRÓNICA DE OBRA

REGISTRO DE LA BITACORA Y FOTO DEL CUADERNO DE OBRA

Confirma Bitacora: Si	Nro Informe: 162	Fecha Informe: 07-10-2021	Nombre De La Obra: Carretera Oyon- Ambo, Tramo II: Dv. Cerro de Pasco- Dv. Chacayan	Personal Encargado: BORIS WALTER AYLLÓN CARCELÉN
---------------------------------	----------------------------	-------------------------------------	---	---

OBRA: MEJORAMIENTO DE LA CARRETERA OYON - AMBO TRAMO 2 DESVIO CERRO DE PASCO DESVIO CHACAYAN

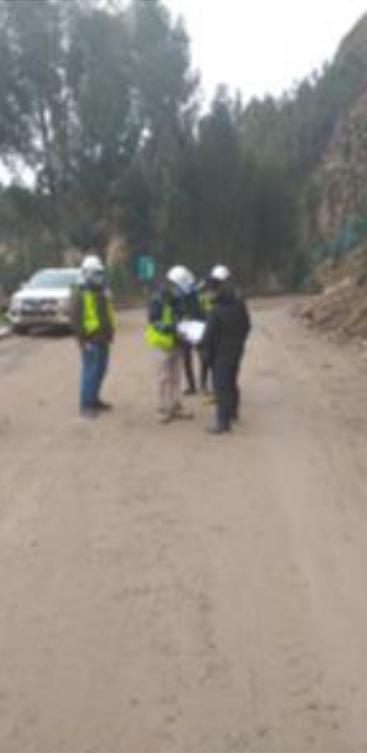
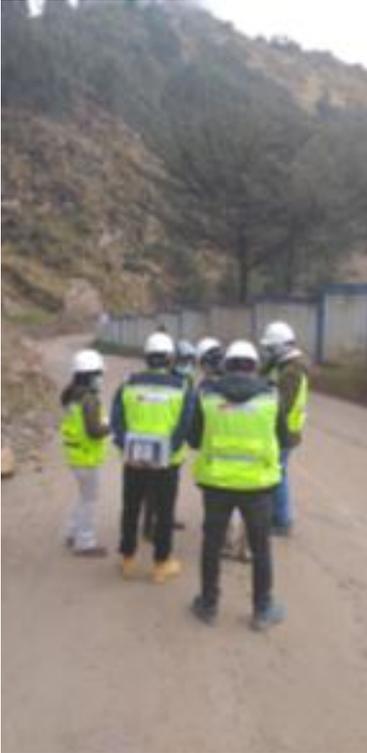
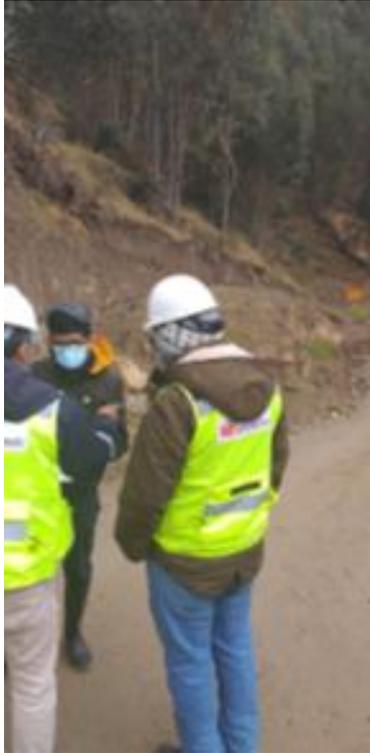
Actividades:
PROGRESIVAS KM. 204+935 A KM. 205+500
VISITA DE SEGUIMIENTO EN CAMPO: VISITA A LAS ZONAS URBANAS (SECTOR CHINCHE TINGO) JUNTO CON EL ADMINISTRADOR DEL CONTRATO DE PROVIAS NACIONAL

CDescripcion _____:
Dentro de las progresivas Km. 204+935 a Km. 205+500 en la progresiva Km. 204+700 se inspecciona las Zonas Urbanas del tramo II (Sector Chinche Tingo) , en compañía del Ing. Esteban Durán de PROVIAS NACIONAL Y especialistas de la Supervisión, para identificar las diferentes interferencias y limitaciones existentes en el sector, para que sea considerado en el expediente adicional que esta en elaboración

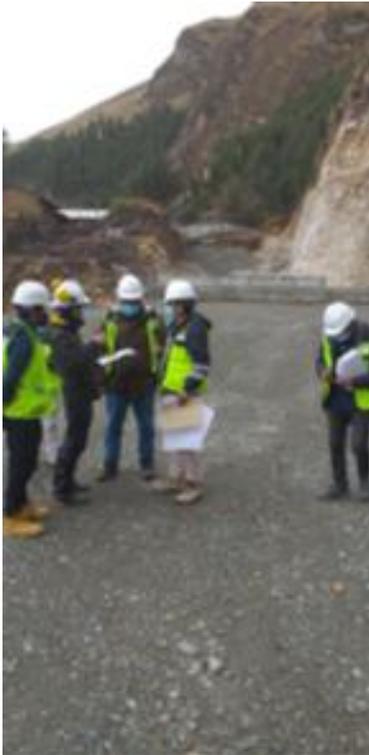
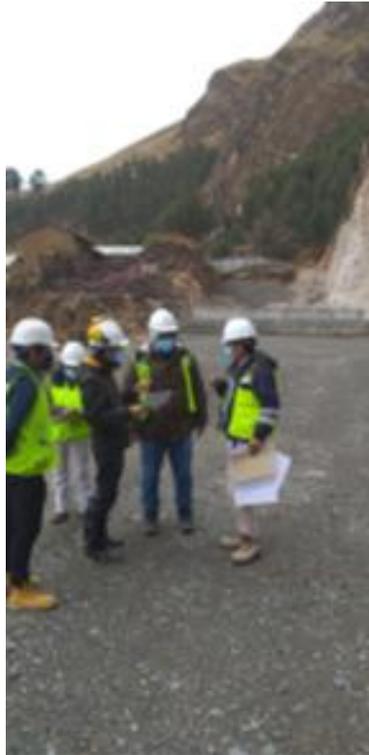
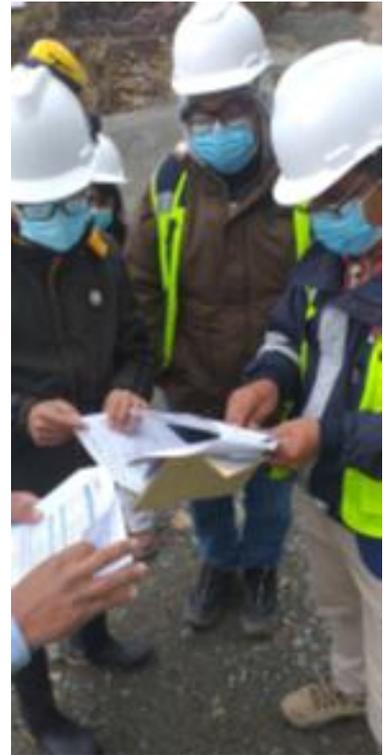
PROGRESIVAS KM. 204+935 A KM. 205+500

Dentro de las progresivas Km. 204+935 a Km. 205+500 en la progresiva Km. 204+960 se inspecciona las Zonas Urbanas del tramo II (Sector Chinche Tingo) , en compañía del Ing. Esteban Durán de PROVIAS NACIONAL Y especialistas de la Supervisión, para identificar las diferentes interferencias y limitaciones existentes en el sector, para que sea considerado en el expediente adicional que esta en elaboración

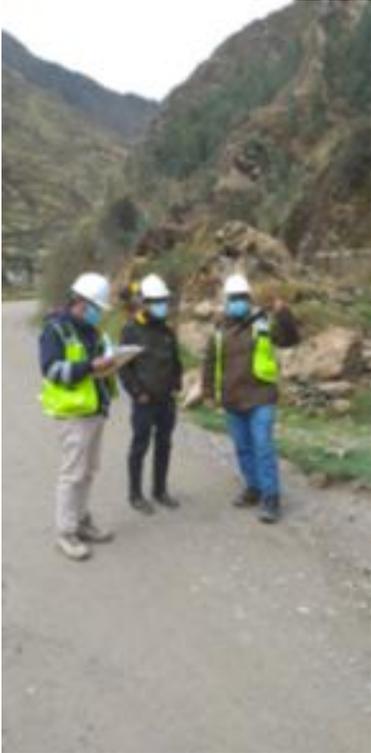
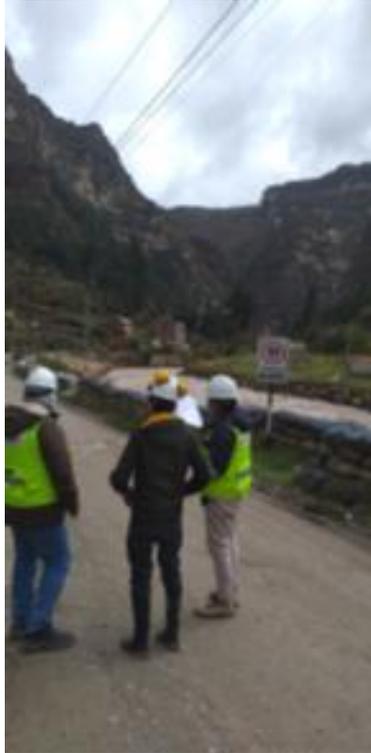
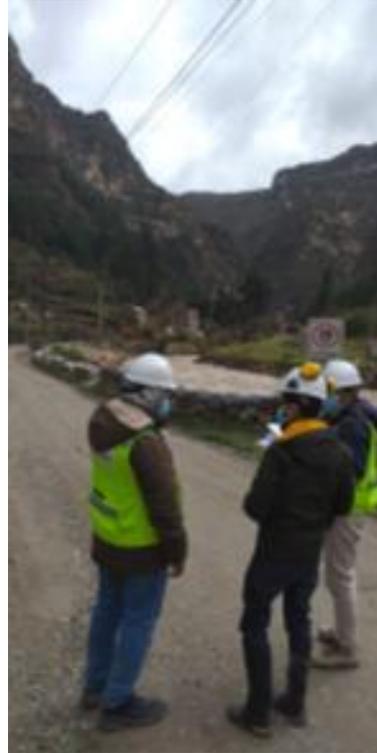
Actividades:
PROGRESIVAS KM. 210+380 A KM. 212+000
VISITA DE SEGUIMIENTO EN CAMPO: VISITA A LAS ZONAS URBANAS (SECTOR TAMBOCHACA) JUNTO CON EL ADMINISTRADOR DEL CONTRATO DE PROVIAS NACIONAL

CDescripcion _____:
Dentro de las progresivas Km. 210+380 a 212+000 en la progresiva Km. 210+380 se inspecciona las Zonas Urbanas del tramo II (Sector Tambochaca) , en compañía del Ing. Esteban Durán de PROVIAS NACIONAL Y especialistas de la Supervisión, para identificar las diferentes interferencias y limitaciones existentes en el sector, para que sea considerado en el expediente adicional que esta en elaboración

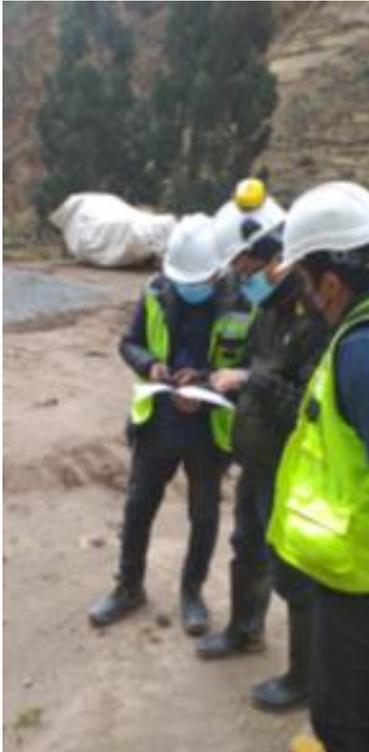
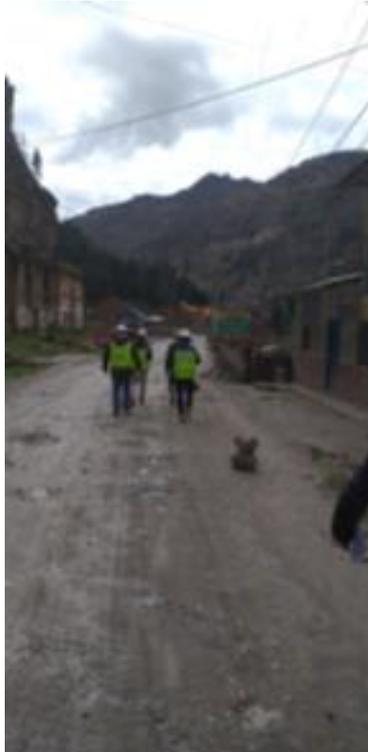
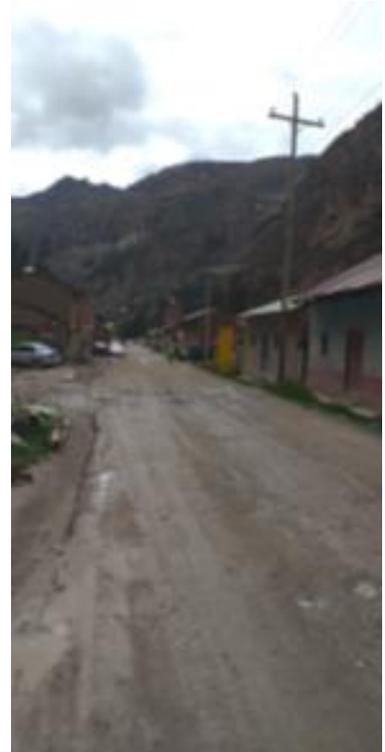
PROGRESIVAS KM. 212+900 A KM. 213+650 VISITA DE SEGUIMIENTO EN CAMPO: VISITA A LAS ZONAS URBANAS (SECTOR RACRI) JUNTO CON EL ADMINISTRADOR DEL CONTRATO DE PROVIAS NACIONAL

Dentro de las progresivas Km. 212+900 a 213+650 en la progresiva Km. 212+900 se inspecciona las Zonas Urbanas del tramo II (Sector Racri) , en compañía del Ing. Esteban Durán de PROVIAS NACIONAL Y especialistas de la Supervisión, para identificar las diferentes interferencias y limitaciones existentes en el sector, para que sea considerado en el expediente adicional que esta en elaboración

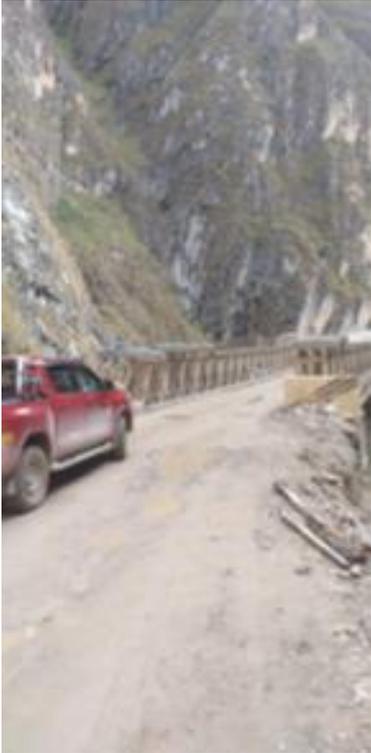
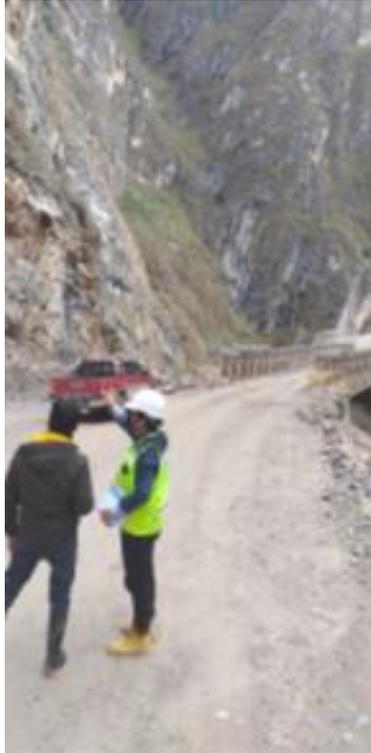
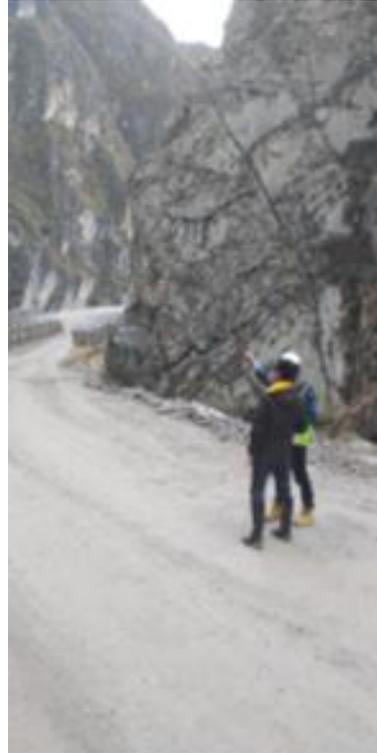
Actividades:
PROGRESIVA KM. 209+400
VISITA DE SEGUIMIENTO EN CAMPO: VISITA DE INSPECCION AL PUENTE SHINGAS JUNTO CON EL ADMINISTRADOR DE CONTRATOS

CDescripcion _____:
En la progresiva Km. 209+400 se realiza visita de seguimiento en campo al puente existente SHINGAS donde se requiere que la necesidad de un puente provisional para que sea colocado al lado del existente, para poder iniciar la construcción del nuevo puente Shingas, La supervisión a solicitado a la Dirección de Puentes de PROVIAS NACIONAL el suministro e instalación de un puente provisional para poder iniciar las actividades de construcción de un nuevo puente, de acuerdo a expediente técnico.

Se requiere UN PUENTE PROVISIONAL al lado del puente SHINGAS solicitado a PROVIAS NACIONAL para poder iniciar trabajos del nuevo puente SHINGAS

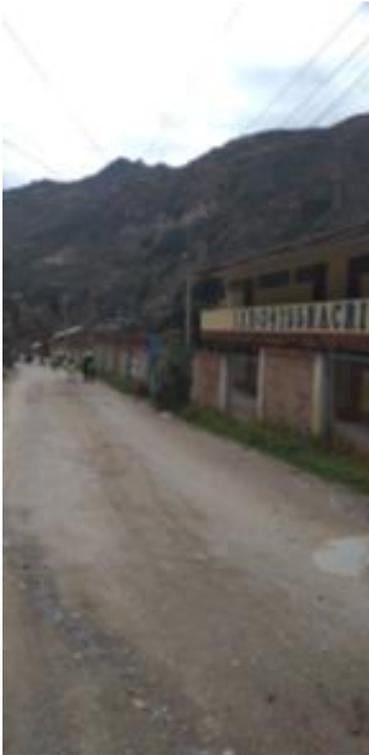
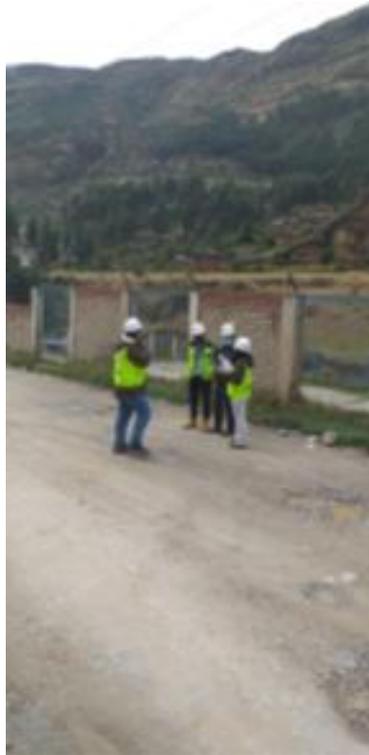
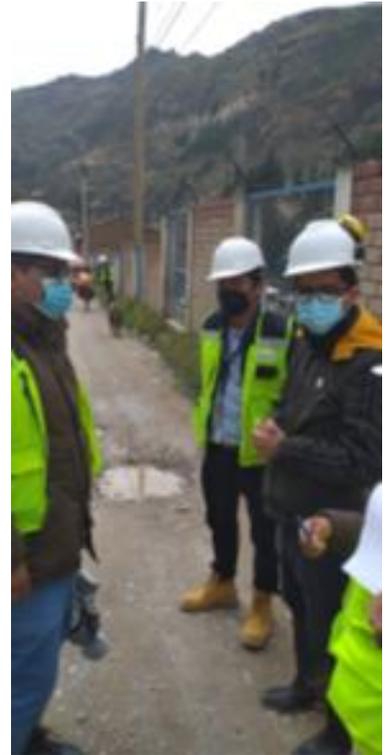
PROGRESIVAS KM. 212+900 A KM. 213+650
VISITA DE SEGUIMIENTO EN CAMPO: VISITA A LAS ZONAS URBANAS (SECTOR RACRI) JUNTO CON EL ADMINISTRADOR DEL CONTRATO DE PROVIAS NACIONAL

Dentro de las progresivas Km. 212+900 a 213+650 en la progresiva Km. 213+520 se inspecciona las Zonas Urbanas del tramo II (Sector Racri) , en compañía del Ing. Esteban Durán de PROVIAS NACIONAL Y especialistas de la Supervisión, para identificar las diferentes interferencias y limitaciones existentes en el sector, para que sea considerado en el expediente adicional que esta en elaboración

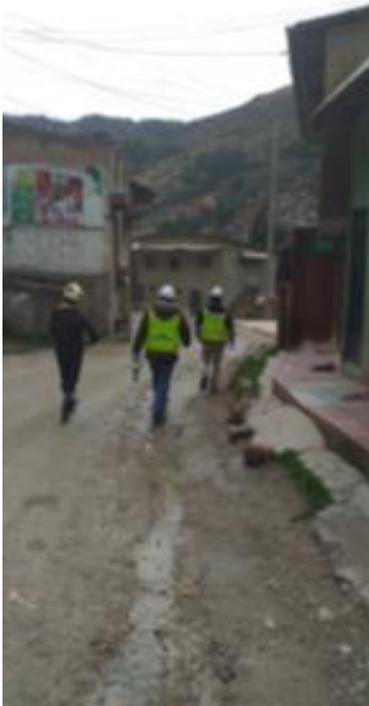
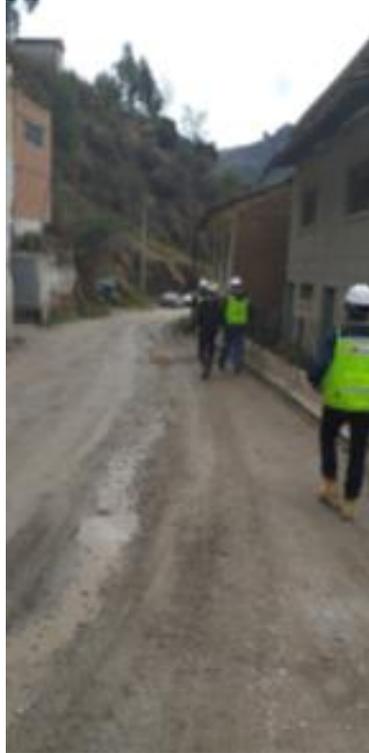
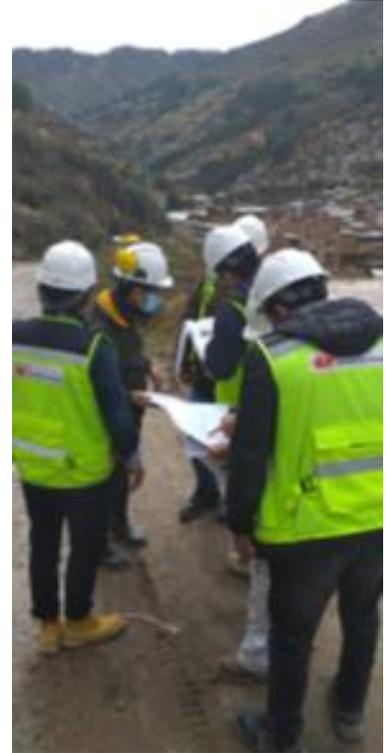
PROGRESIVAS KM. 214+100 A KM. 214+920

Dentro de las progresivas Km. 214+100 a 214+920 en la progresiva Km. 214+355 se inspecciona las Zonas Urbanas del tramo II (Sector Virgen de Fátima) , en compañía del Ing. Esteban Durán de PROVIAS NACIONAL Y especialistas de la Supervisión, para identificar las diferentes interferencias y limitaciones existentes en el sector, para que sea considerado en el expediente adicional que esta en elaboración

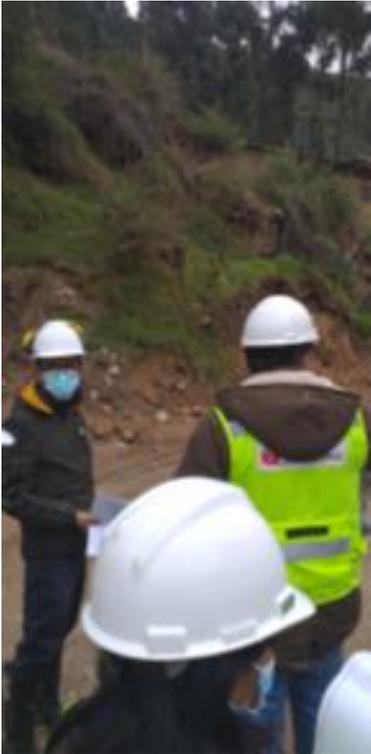
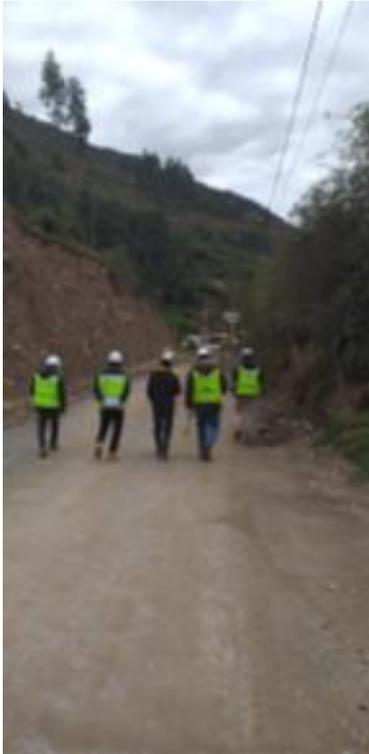
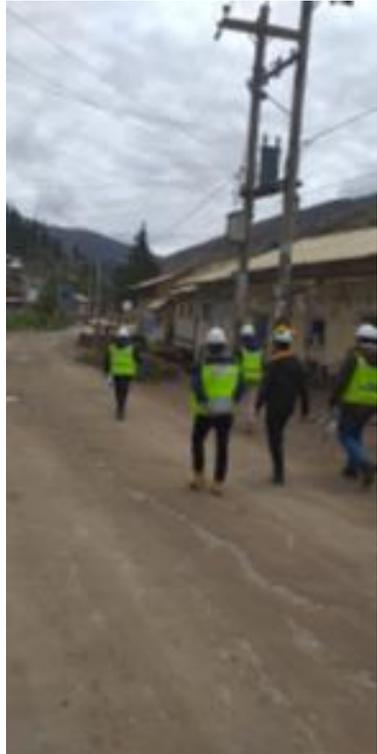
Actividades:
PROGRESIVAS KM. 218+100 A KM. 218+600 VISITA DE SEGUIMIENTO EN CAMPO: VISITA A LAS ZONAS URBANAS (SECTOR LUCMAPAMPA) JUNTO CON EL ADMINISTRADOR DEL CONTRATO DE PROVIAS NACIONAL

CDescripcion _____:
Dentro de las progresivas Km. 218+100 a 218+600 en la progresiva Km. 218+200 se inspecciona las Zonas Urbanas del tramo II (Sector Lucmapampa) , en compañía del Ing. Esteban Durán de PROVIAS NACIONAL Y especialistas de la Supervisión, para identificar las diferentes interferencias y limitaciones existentes en el sector, para que sea considerado en el expediente adicional que esta en elaboración

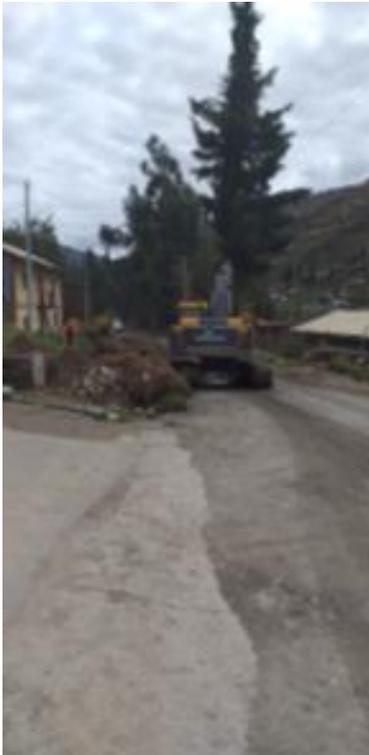
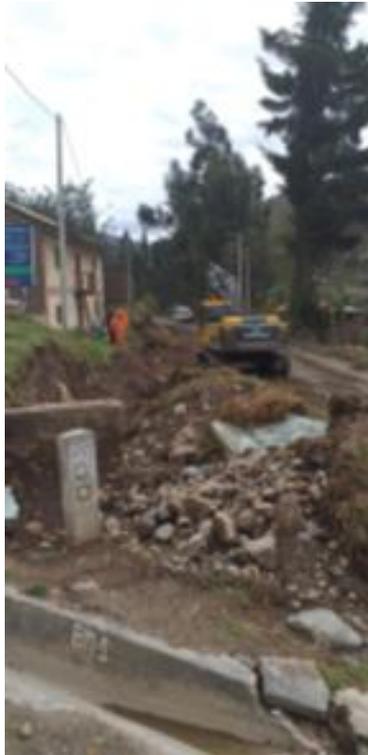
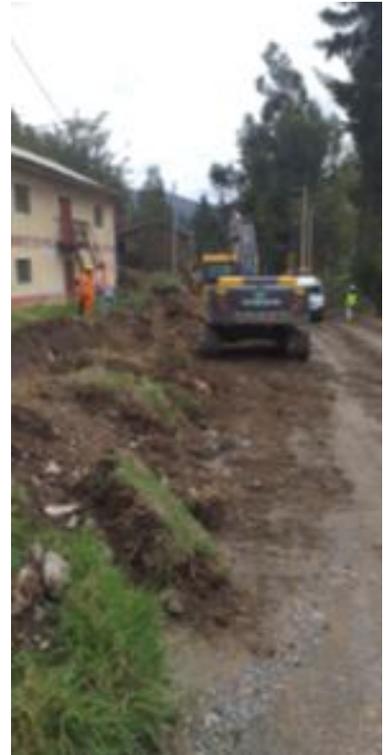
Actividades:
PROGRESIVA KM. 218+500 a km. 218+560
200.0 MOVIMIENTO DE TIERRAS
205.A EXCAVACION EN EXPLANACION EN MATERIAL COMUN

CDescripcion _____:
En la progresiva Km. 218+500 a Km. 218+560 se realiza el corte de excavación en el lado izquierdo de la vía, Se utiliza una excavadora de oruga, trabajan : 1 capataz, 2 obreros, 1 operador 2 vigías

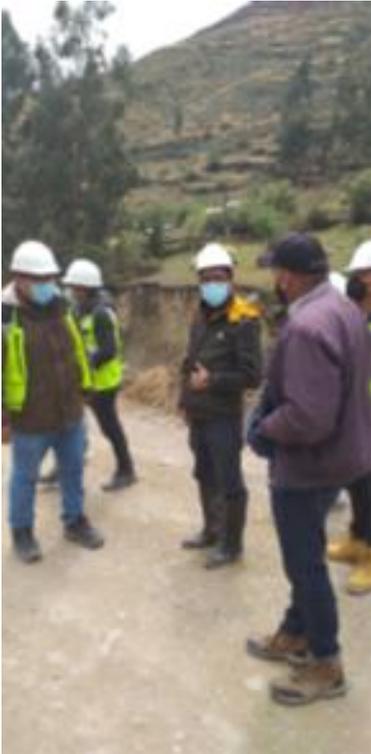
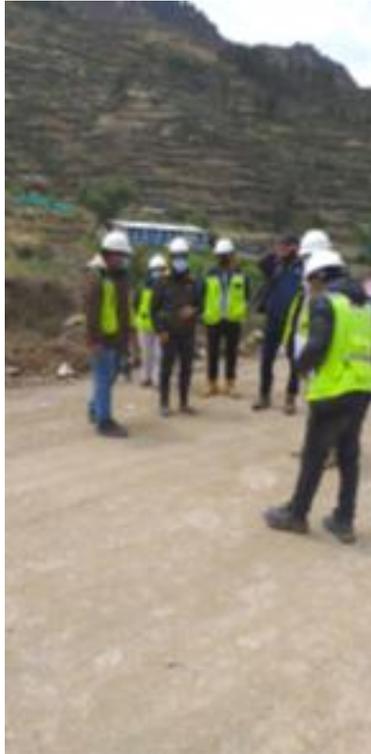
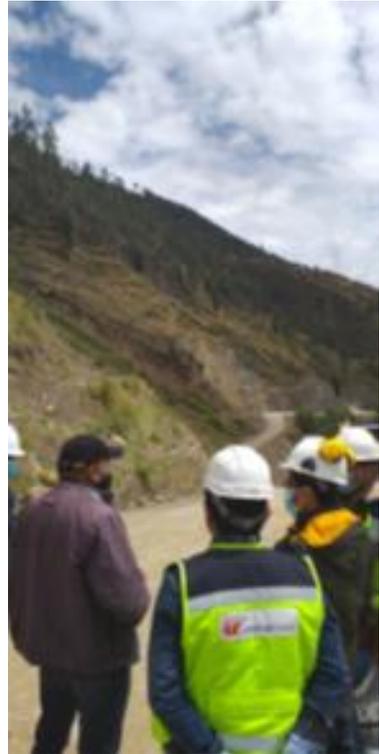
Actividades:
PROGRESIVAS KM. 219+170 A KM. 219+270 VISITA DE SEGUIMIENTO EN CAMPO: VISITA A UNA ZONA INESTABLE (SECTOR LUCMAPAMPA) JUNTO CON EL ADMINISTRADOR DEL CONTRATO DE PROVIAS NACIONAL

CDescripcion _____:
Dentro de las progresivas Km. 219+170 a 219+270 se inspecciona una Zona Inestable dentro del tramo II (Sector Lucmapampa) , en compañía del Ing. Esteban Durán de PROVIAS NACIONAL , jefe de Supervisión y especialistas de la Supervisión, para identificar las problemas de este sector, para que sea considerado en el expediente adicional que esta en elaboración.

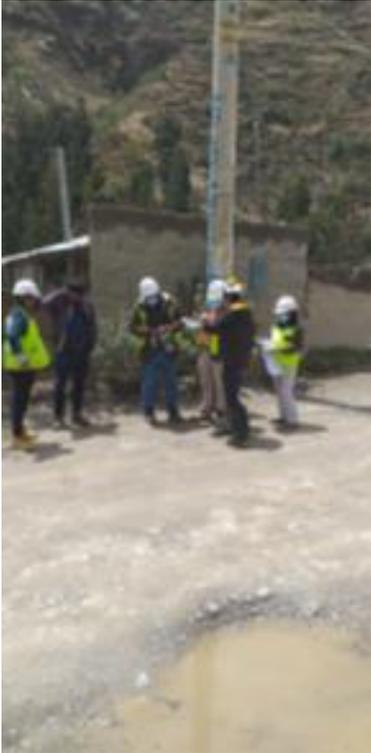
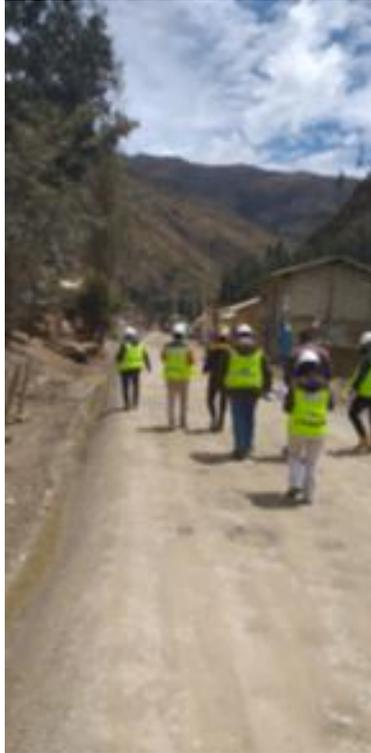
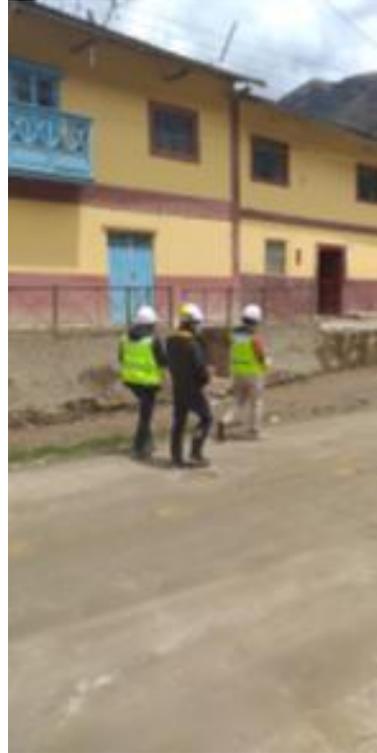
Actividades:
PROGRESIVAS KM. 222+700 A KM. 223+450
VISITA DE SEGUIMIENTO EN CAMPO: VISITA A LAS ZONAS URBANAS (SECTOR MICHIVILCA) JUNTO CON EL ADMINISTRADOR DEL CONTRATO DE PROVIAS NACIONAL

CDescripcion _____ :
Dentro de las progresivas Km. 222+700 a 223+450 en la progresiva Km. 222+700 se inspecciona las Zonas Urbanas del tramo II (Sector Michivilca) , en compañía del Ing. Esteban Durán de PROVIAS NACIONAL Y especialistas de la Supervisión, para identificar las diferentes interferencias y limitaciones existentes en el sector, para que sea considerado en el expediente adicional que esta en elaboración.

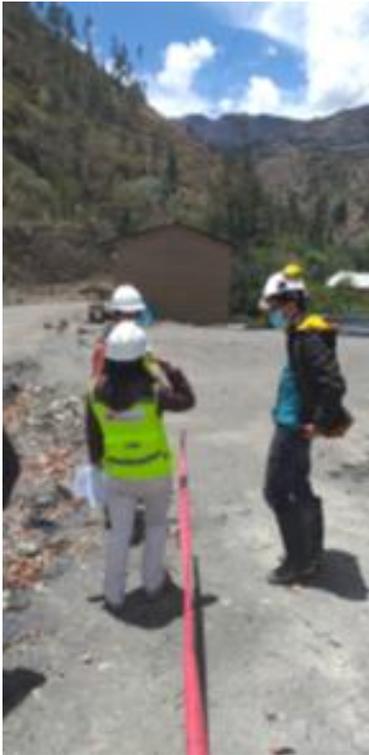
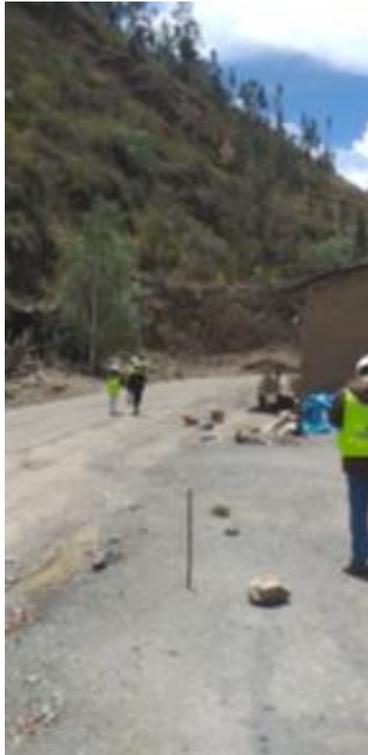
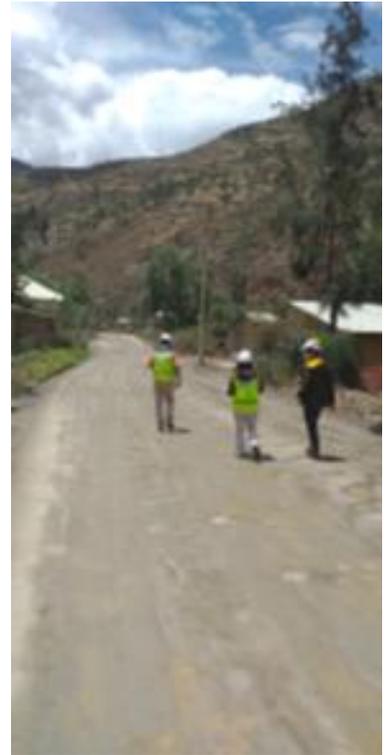
PROGRESIVAS KM. 225+850 A KM. 226+300
VISITA DE SEGUIMIENTO EN CAMPO: VISITA A LAS ZONAS URBANAS (SECTOR UYLUPAMPA) JUNTO CON EL ADMINISTRADOR DEL CONTRATO DE PROVIAS NACIONAL

Dentro de las progresivas Km. 225+850 a 226+300 en la progresiva Km. 225+900 se inspecciona las Zonas Urbanas del tramo II (Sector Uylupampa) , en compañía del Ing. Esteban Durán de PROVIAS NACIONAL Y especialistas de la Supervisión, para identificar las diferentes interferencias y limitaciones existentes en el sector, para que sea considerado en el expediente adicional que esta en elaboración.

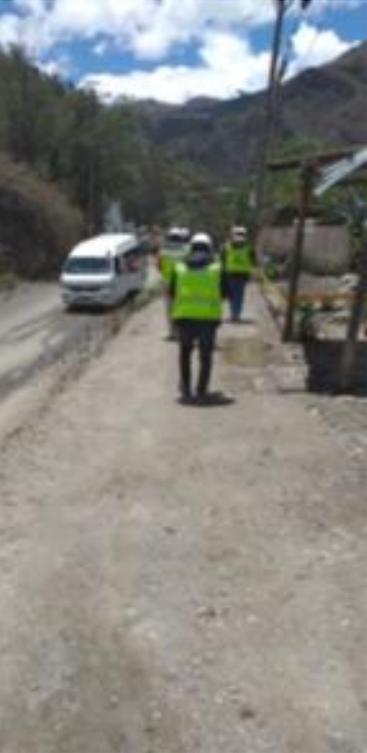
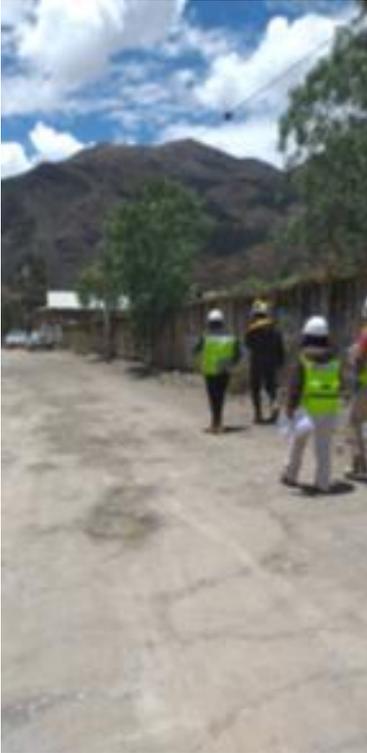
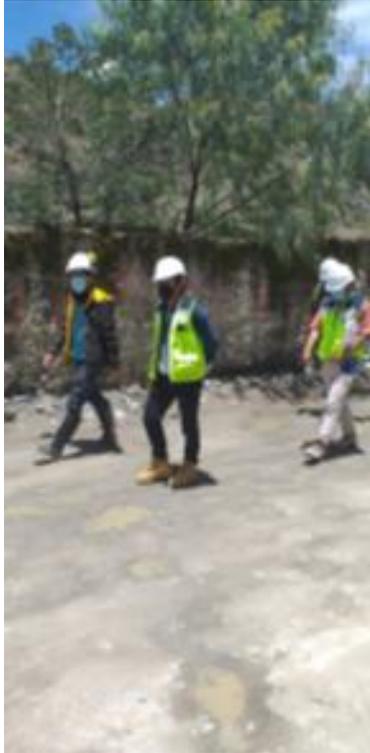
Actividades:
PROGRESIVAS KM. 227+800 A KM. 228+650
VISITA DE SEGUIMIENTO EN CAMPO: VISITA A LAS ZONAS URBANAS (SECTOR USPACHACA) JUNTO CON EL ADMINISTRADOR DEL CONTRATO DE PROVIAS NACIONAL

CDescripcion _____ :
Dentro de las progresivas Km. 227+800 a 228+650 en la progresiva Km. 228+100 se inspecciona las Zonas Urbanas del tramo II (Sector Uspachaca) , en compañía del Ing. Esteban Durán de PROVIAS NACIONAL Y especialistas de la Supervisión, para identificar las diferentes interferencias y limitaciones existentes en el sector, para que sea considerado en el expediente adicional que esta en elaboración.

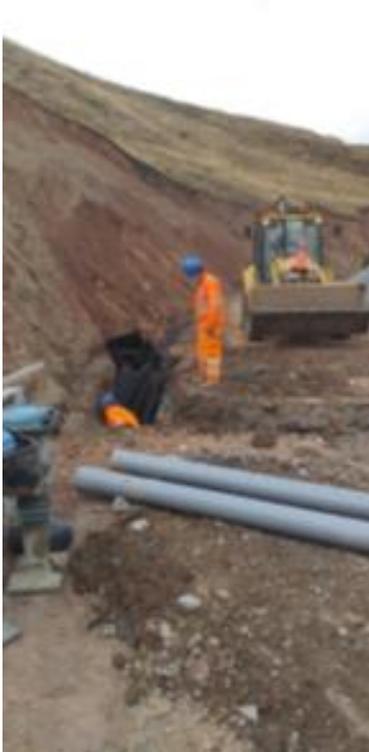
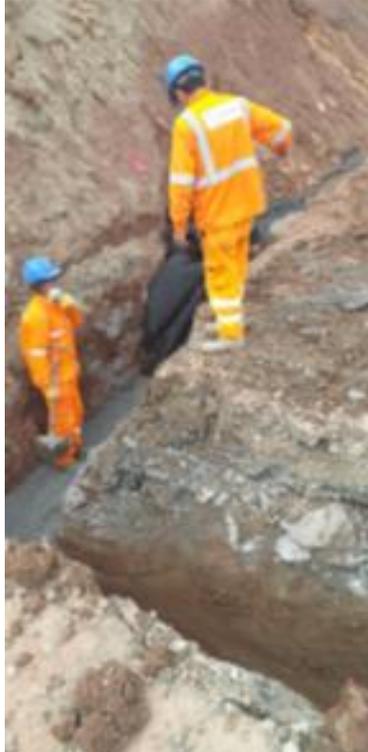
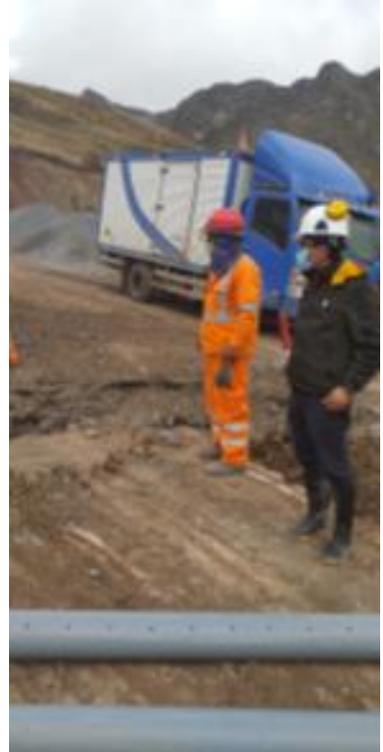
Actividades:
PROGRESIVAS KM. 195+400 A KM. 195+500
600,0 OBRAS DE ARTE Y DRENAJE
601. A EXCAVACION NO CLASIFICADA PARA ESTRUCTURAS

CDescripcion _____:
En la progresivas Km. 195+400 al KM. 195+500 se realiza la excavación para la construcción de sub drenes y descarga de sub drenes Se utiliza 1 retroexcavadora. trabajan: 1 capataz, 1 operador, 2 obreros. Se realiza la visita junto con el Administrador de Contratos de PROVIAS NACIONAL.

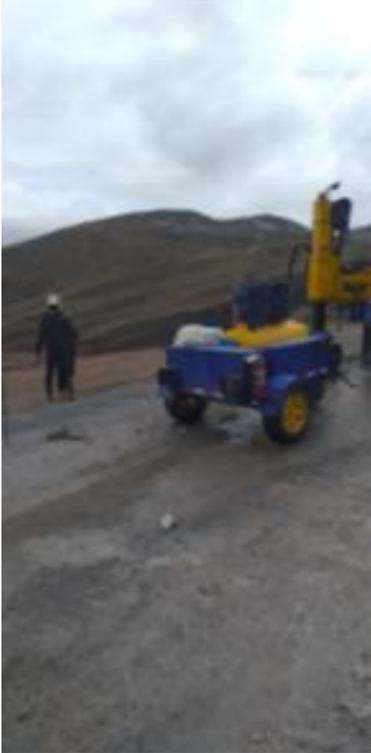
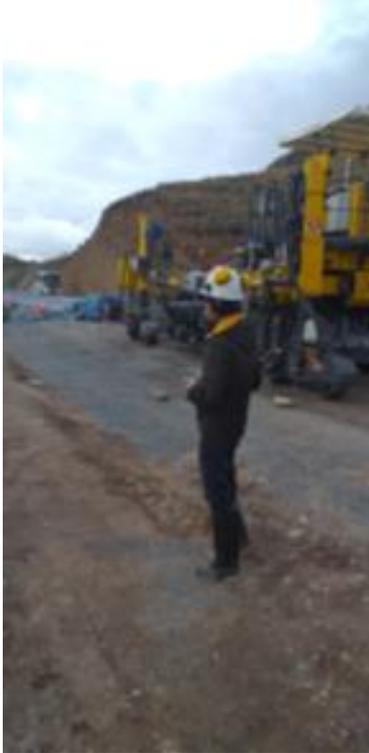
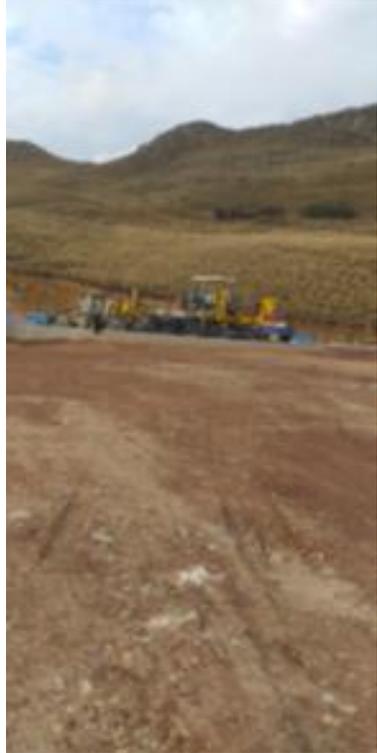
Actividades:
PROGRESIVA KM. 193+750
VISITA DE SEGUIMIENTO EN CAMPO: LUGAR DONDE SE UBICA LA PAVIMENTADORA
500.0 PAVIMENTOS DE CONCRETO HIDRAULICO
501.A PAVIMENTO DE CONCRETO HIDRAULICO S'S= 45 KG/CM2 (PAVIMENTADORA)

CDescripcion _____ :
En la progresiva KM. 193+750 se verifica el avance de la ejecución de pavimentos de concreto hidráulico desde la progresiva km. 193+000 a 193+750 en el lado derecho de la vía. Se realiza el seguimiento junto con el Ing. Esteban Durán , administrador de contrato de PROVIAS NACIONAL

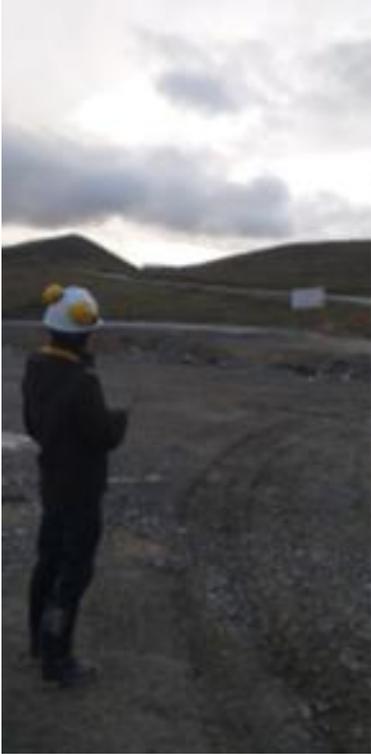
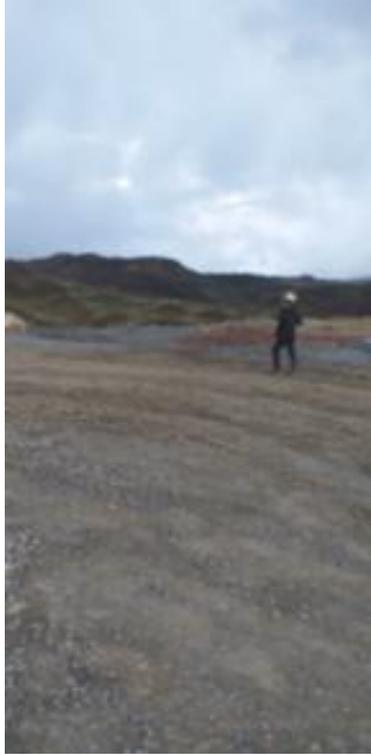
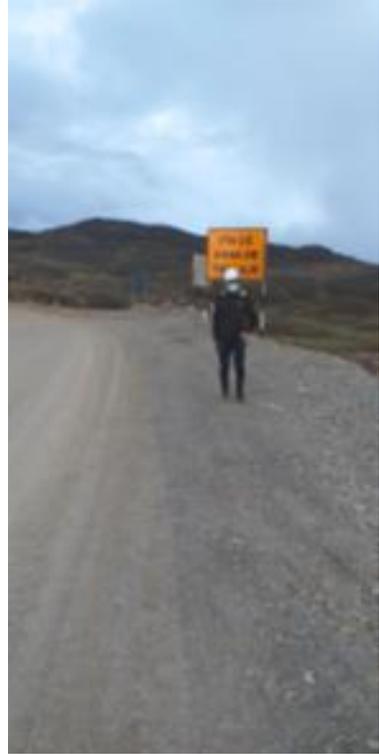
Actividades:
PROGRESIVA KM. 181+000
VISITA DE SEGUIMIENTO EN CAMPO: VISITA AL INICIO DEL TRAMO II JUNTO CON EL ADMINISTRADOR DE CONTRATO

CDescripcion_____:
En la progresiva Km. 181+000 se realiza visita de seguimiento en campo al inicio del tramo II junto con el Ing, Esteban Durán , administrador de contrato de PROVIAS NACIONAL - LIMA
