BITACORA ELECTRÓNICA DE OBRA

Confirma Bitacora: Si	Nro Informe: 205	Fecha Informe: 07-10-2021	Nombre De La Obra: Carretera Chuquicara-Puente Quiroz – Tauca-Cabana-Huandoval-Pallasca, Tramo: Tauca- Pallasca	Personal Encargado: NATALY SUSI CABALLON PAUCAR
---------------------------------	----------------------------	-------------------------------------	---	---

INFORME DIARIO N°205-2021-MNT. TAUCA-PALLASCA/NSCP

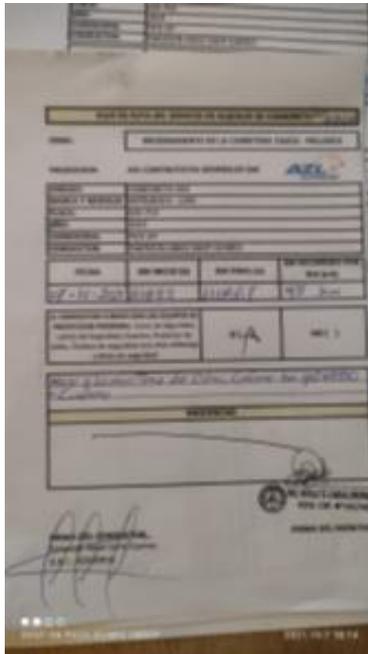
Foto2:

CDescripcion_____:
CONTROL DEL KILOMETRAJE DE LA CAMIONETA PARA LOS TRABAJOS DE MONITOREO.

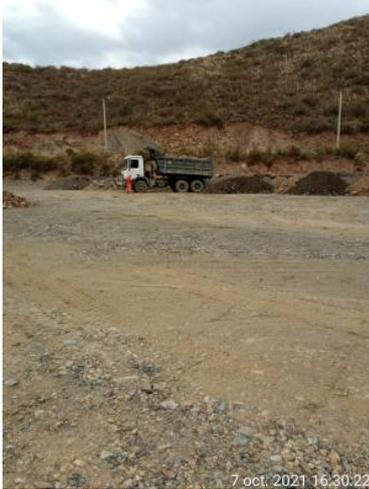
Foto1:

Actividades:
CONFORMACIÓN DE PLATAFORMA EN DME N°1 HUACHASPINA (APROBADA EN EL ADICIONAL N° 01) UBICADO A -7.7 KM DEL NICIO DEL TRAMO KM 0+000.

CDescripcion_____:
MO: 1 CONTROLADOR, 1 PERSONAL DE PISO, 30 OPERADORES, 2 VIGÍAS.
EM: 1 TRACTOR SOBRE ORUGA, 278 VOLQUETES, 1 LUMINARIA, 1 CISTERNA CON COMBUSTIBLE.

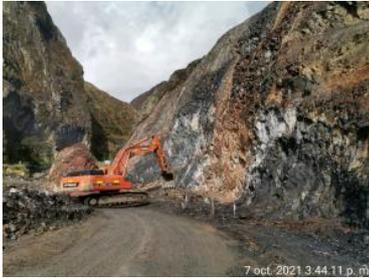
Foto1:

PERFILADO DE TALUD, CORTE DE PLATAFORMA DE VIA Y ELIMINACIÓN DE MATERIAL PRODUCTO DE VOLADURA EN EL KM11+400-KM11+490.
