MINISTERIO DE TRANSPORTES Y COMUNICACIONES

BITACORA ELECTRÓNICA DE OBRA

Confirma Bitacora: Si	Nro Informe: 054	Fecha Informe: 06-10-2021	Nombre De La Obra: MEJORAMIENTO DE LA CARRETERA SANTA MARIA - SANTA TERESA - PUENTE HIDROELECTRICA MACHU PICCHU - ITEM A : MEJORAMIENTO DE LA CARRETERA A NIVEL DE CARPETA ASFÁLTICA	Personal Encargado: NATALY KATHERINE MARIN PAUCAR
---------------------------------	----------------------------	-------------------------------------	--	---

INFORME DIARIO N° 054-2021-CARRETERA SANTA MARÍA - SANTA TERESA - PUENTE HIDROELÉCTRICA MACHUPICCHU/ NKMP

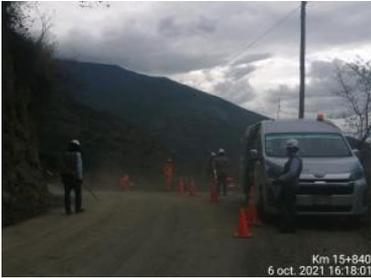
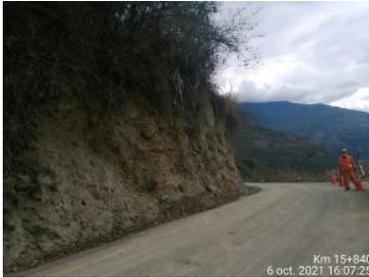
Actividades:
Verificación de trazo y replanteo

CDescripcion_____:
Verificación de la supervisión al informe de trazo y replanteo presentado por el contratista entre los km 15+000 al km 17+000

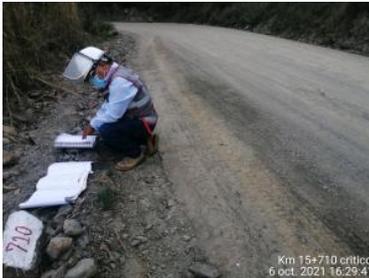
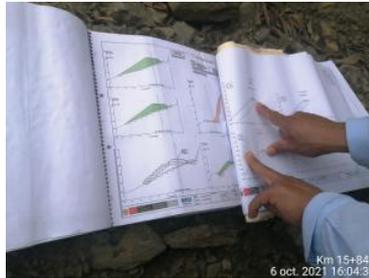
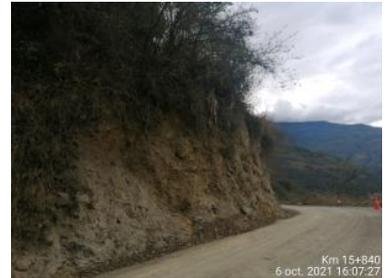
Actividades:
Verificación de planos km 15+840

El especialista de topografía de la supervisión verificó los planos presentados por el contratista, respecto a los del expediente técnico, encontrando que la topografía levantada es diferente a la planteada en el expediente técnico. Por ejemplo en caso del Km 15+840; el área donde debe rellenarse; no tiene punto de apoyo; por lo se debería plantear alternativas de solución.

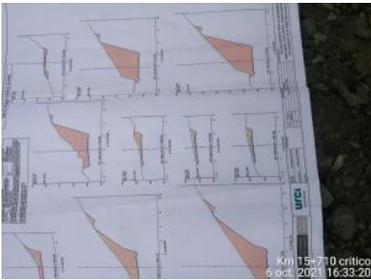
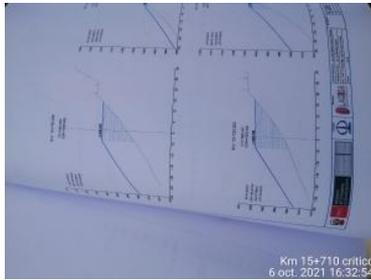
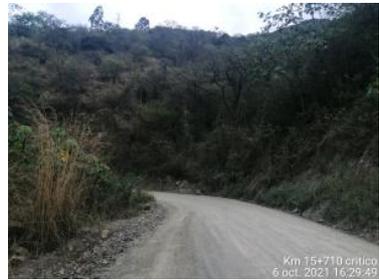
Actividades:
Verificación trazo y replanteo Km 15+710

CDescripcion_____:
Asimismo el especialista en topografía, verifico el km 15+710, donde el eje que manda el expediente técnico; indica que debe hacerse un relleno; sin embargo la plataforma existente y la caída de agua que existe en tal punto (donde debería proponerse una estructura de obras de arte según el especialista) no es estable.
