## BITACORA ELECTRÓNICA DE OBRA

NUMERO DE INFORME : 0163

OBRA: MEJORAMIENTO DE LA CARRETERA OYON - AMBO TRAMO 2 DESVIO CERRO DE PASCO DESVIO CHACAYAN

TRAMO 2 progresiva km. 181+000 a la progresiva km. 230+000

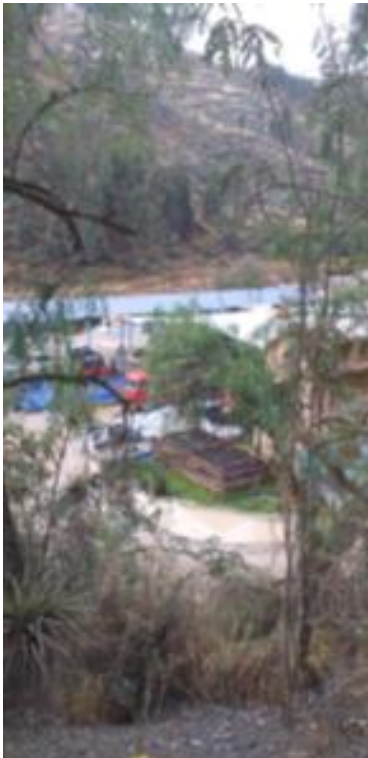
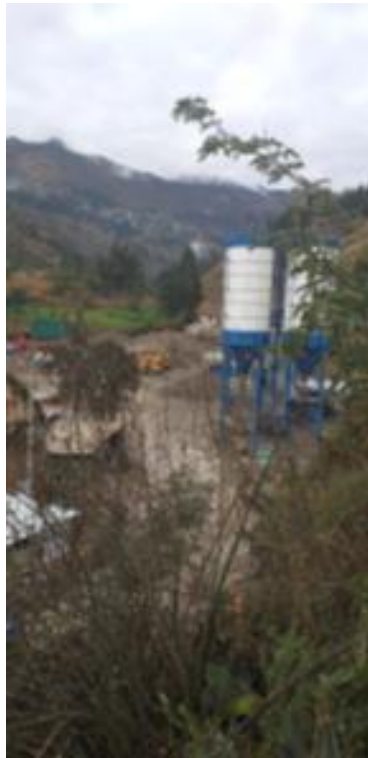
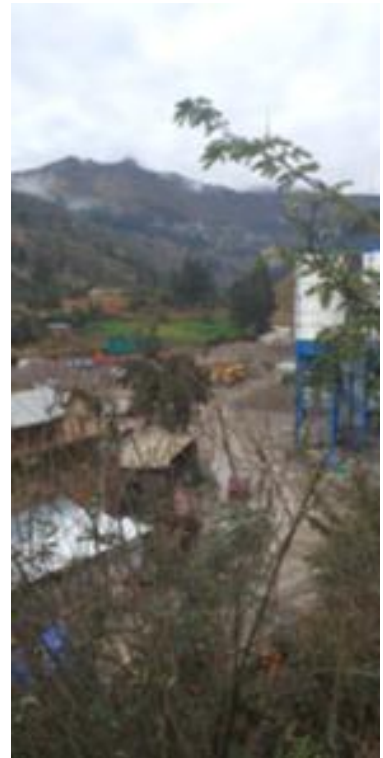
PROGRESIVA KM. 219+650

En la progresiva Km. 219+650 se realiza visita de seguimiento al campamento de la Contratista. se observa la Planta de concreto y taller ( Por los momentos sin realizar actividades)

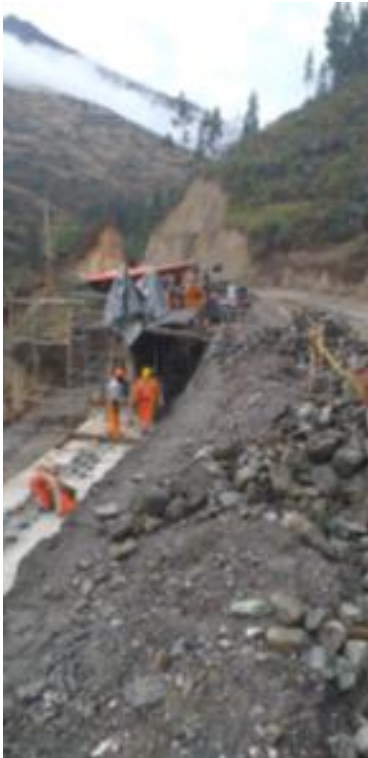
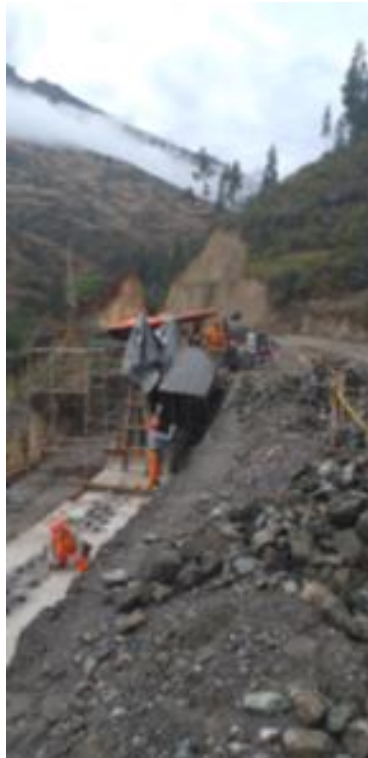
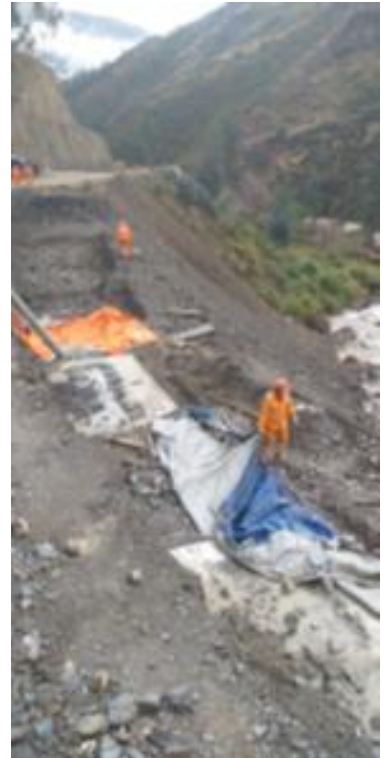
PROGRESIVA KM. 221+880 AL KM. 221+900

En la progresiva Km. 221+880 al Km. 221+900 se realiza el encofrado para la construcción de muros ciclópeos. Se utiliza herramientas menores, trabajan: 1 capataz, 6 obreros

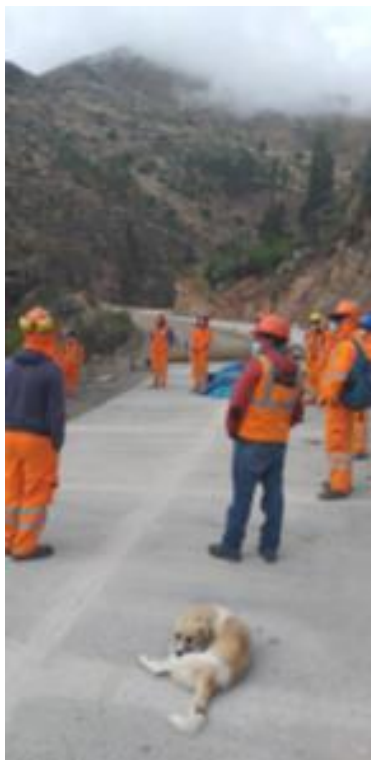
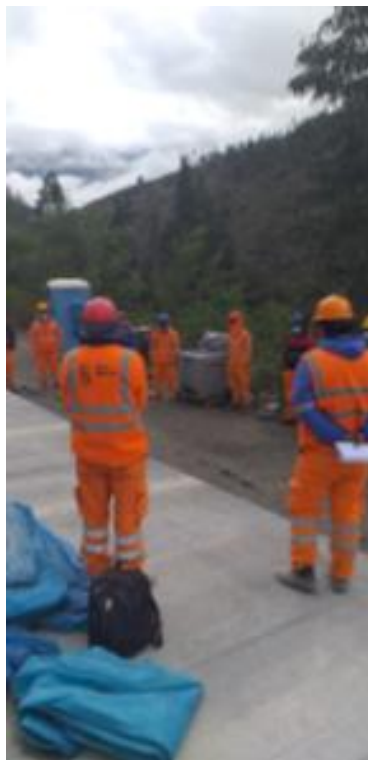
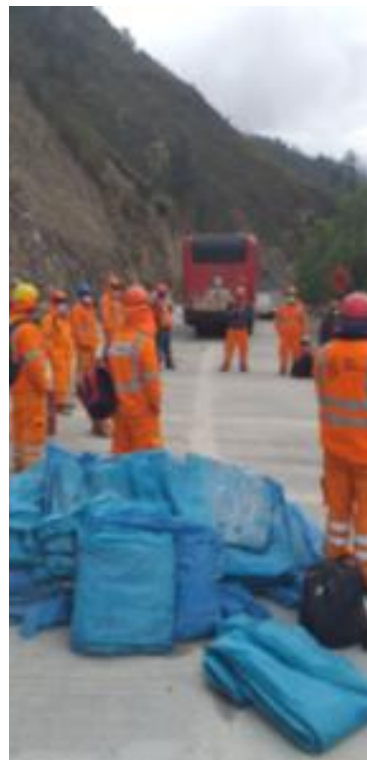
PROGRESIVA KM. 227+180

En la progresiva Km. 227+180 se inicia las charlas diarias de seguridad previamente antes de iniciar las actividades de construcción de pavimentos de concreto de forma manual.

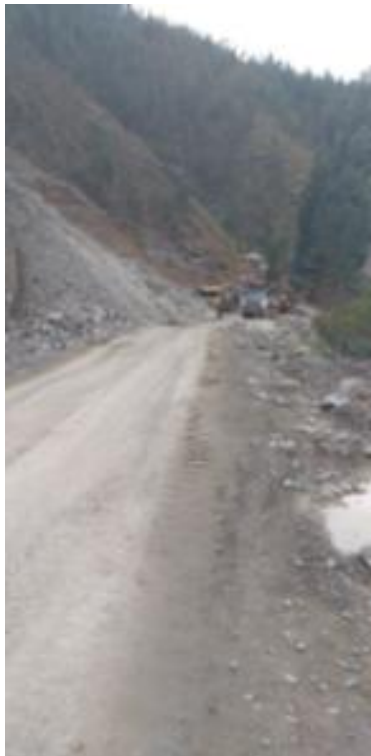
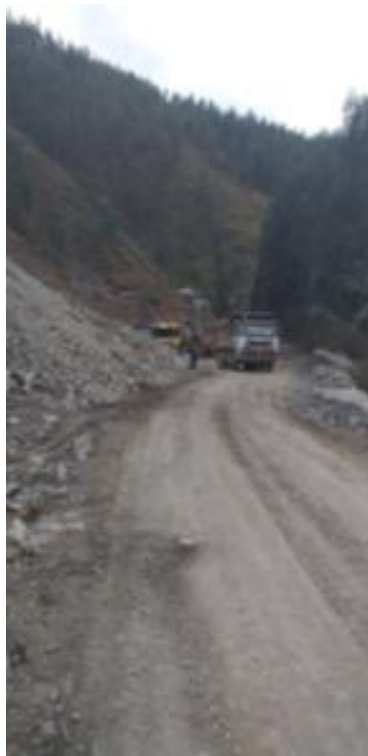
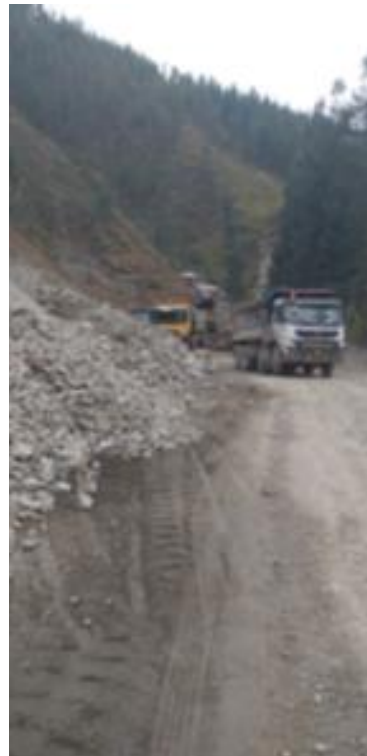
PROGRESIVA KM. 229+550

En la progresiva Km. 229+550 se realiza la carga y transporte de material de eliminación. Se utiliza 1 Cargador frontal y 4 volquetes, trabajan: 1 capataz, 1 operador, 4 choferes, 2 vigías.

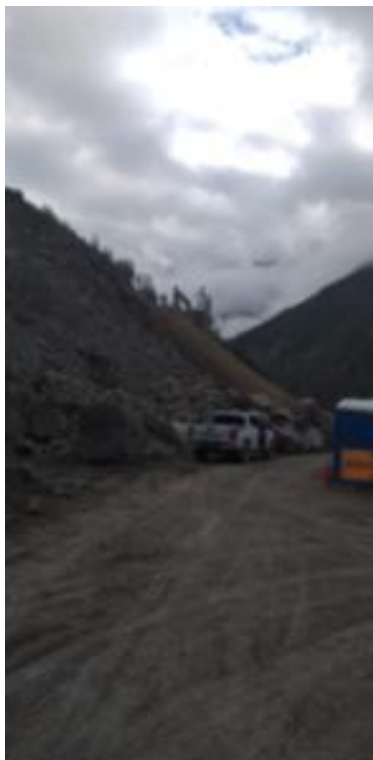
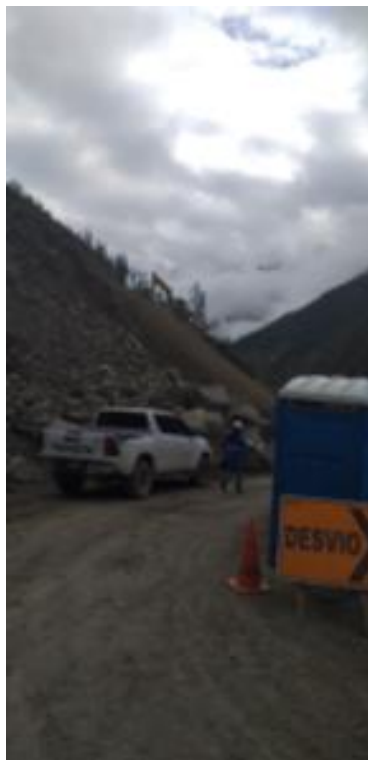
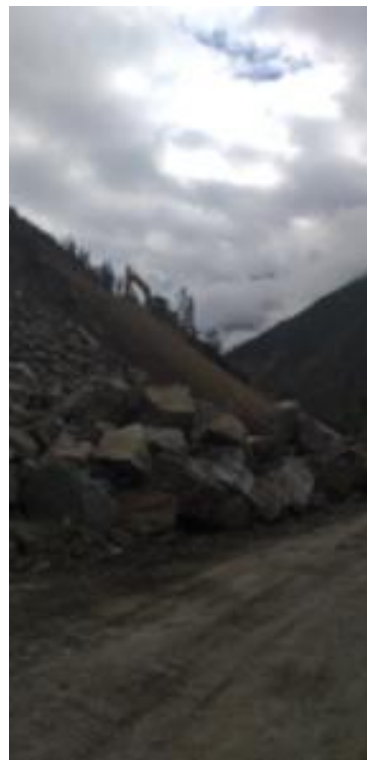
PROGRESIVA KM. 229+850

En la progresiva Km.229+850 se realiza el corte de excavación en la zona alta del talud superior, Se utiliza una excavadora de oruga, trabajan : 1 capataz, 2 obreros, 1 operador 2 vigías

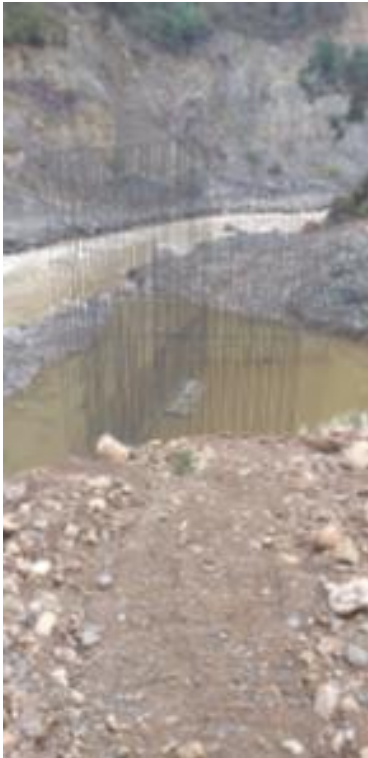
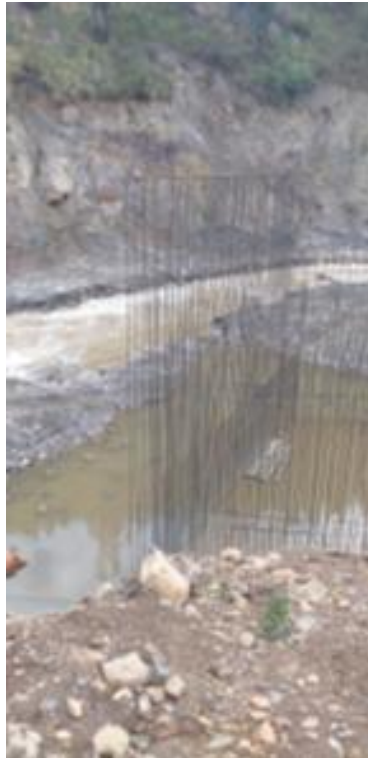
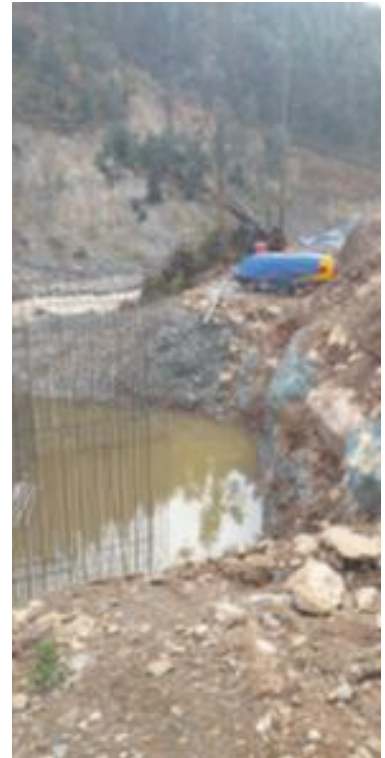
PROGRESIVA KM. 229+990

En la progresiva Km . 229+990 se observa el crecimiento del rio a inundado el estribo derecho del puente huarimarca hay que realizar una nueva excavación del muro de rocas para desalojar el agua en el cimientto inundado del estribo derecho.

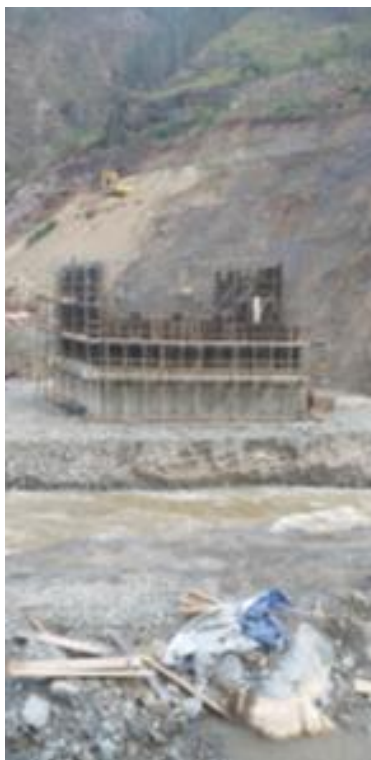
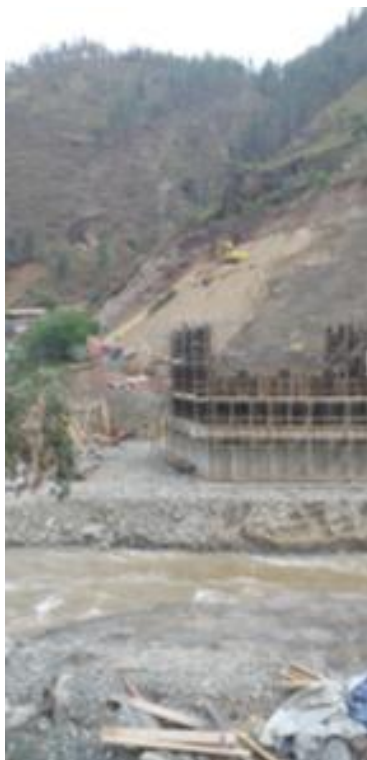
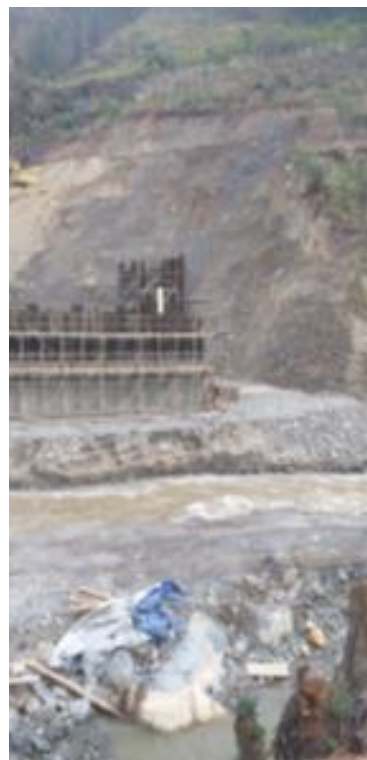
PROGRESIVA KM. 229+965  
1400.0 PUENTE HUARIMARCA  
1400.3 ESTRIBOS  
612.A1. ENCOFRADO Y DESENCOFRADO EN SECO  
615.A ACERO DE REFUERZO F'Y= 4200 KG/CM2

En la progresiva Km . 229+965 se continua con el armado de andamiaje para la colocación de acero de refuerzo y encofrado de la tercera etapa del estribo izquierdo del puente mayor Huarimarca, Se utiliza herramientas menores, trabajan: 1 capataz, 4 obreros

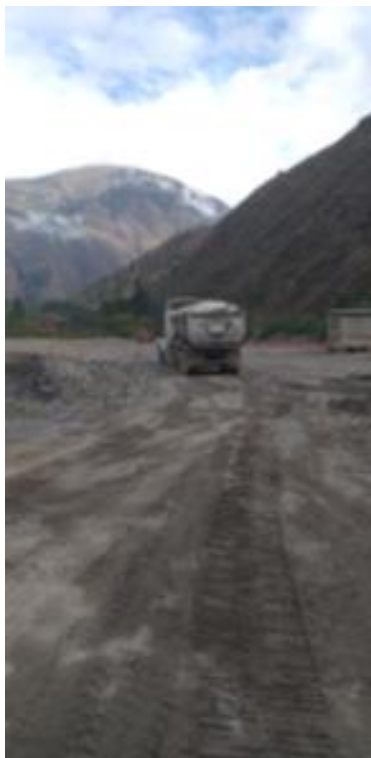
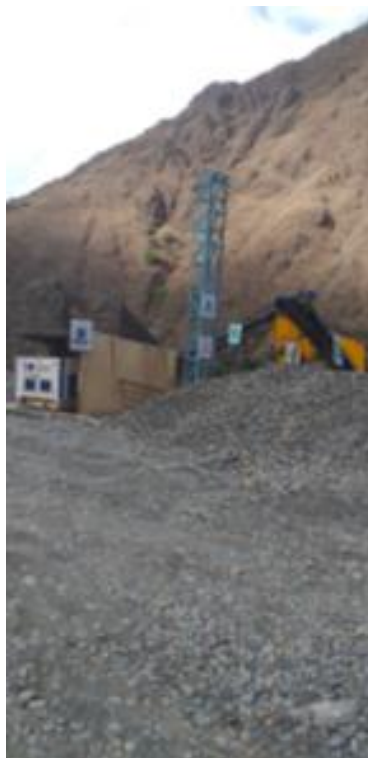
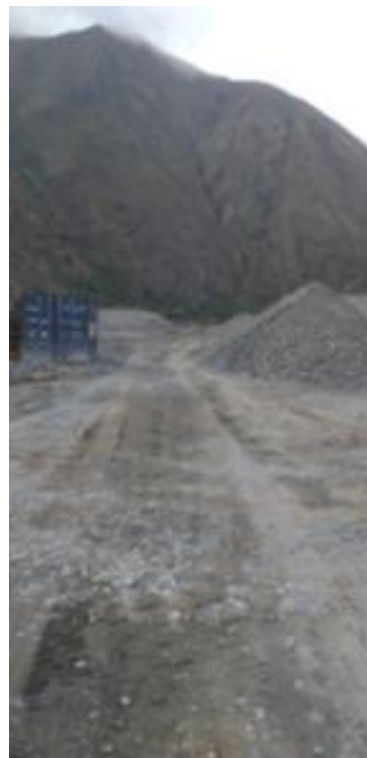
PROGRESIVA KM. 251+400

En la progresiva Km. 251+400 se realiza la visita de monitoreo a la cantera agoachacan ubicado en el TRAMO III , donde se utiliza 5 volquetes de 24 m3 , 1 volquete chamam 18 m3, 1 cargador frontal , 2 excavadoras de oruga y 1 tractor de oruga. En el sitio han traído hoy una chancadora de piedra, existe en el sitio un generador eléctrico y una zaranda electrica que se ha dañado.

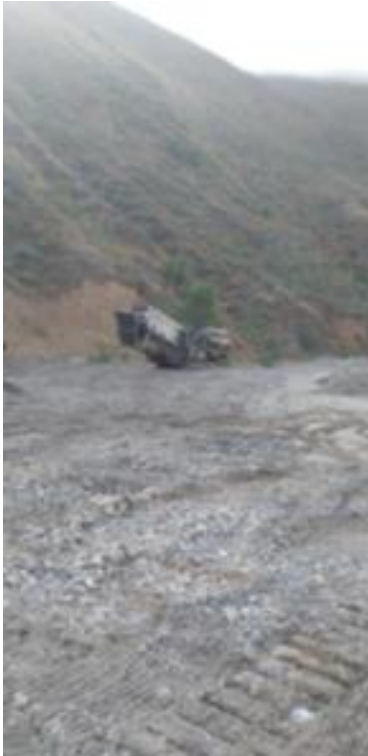
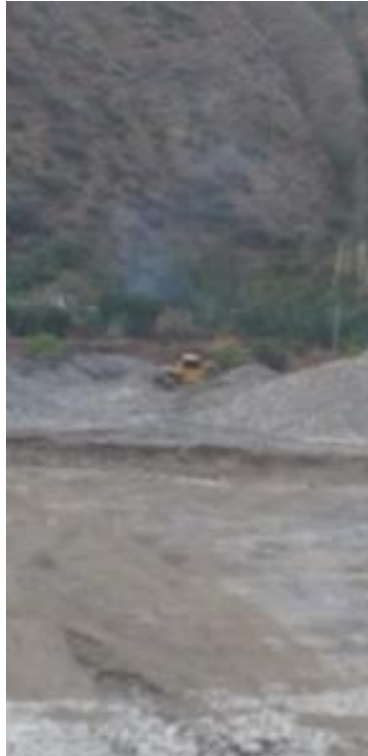
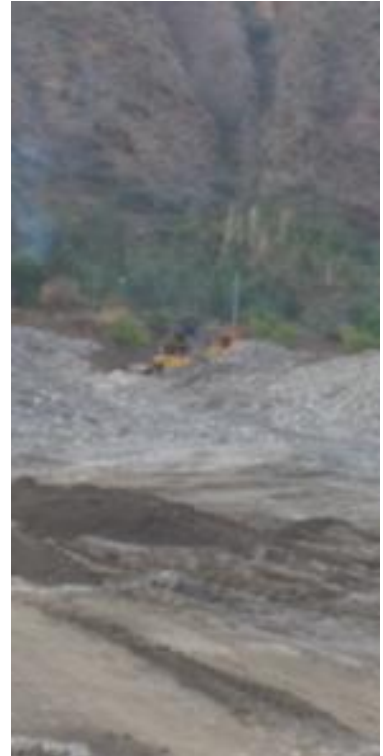
PROGRESIVA KM. 251+400

En la progresiva Km. 251+400 se ubica la cantera Agoachacan donde se esta  
produciendo arena lavada y material de piedra
