MINISTERIO DE TRANSPORTES Y COMUNICACIONES

BITACORA ELECTRÓNICA DE OBRA

Confir ma Bitaco ra: Si	Nro Inform e: 207	Fecha Informe: 09-10-2021	Nombre De La Obra: Carretera Chuquicara-Puente Quiroz – Tauca-Cabana- Huandoval-Pallasca, Tramo: Tauca- Pallasca	Personal Encargado: NATALY SUSI CABALLON PAUCAR
---	-------------------------------------	-------------------------------------	---	--

INFORME DIARIO N°207-2021-MNT. TAUCA-PALLASCA/NSCP

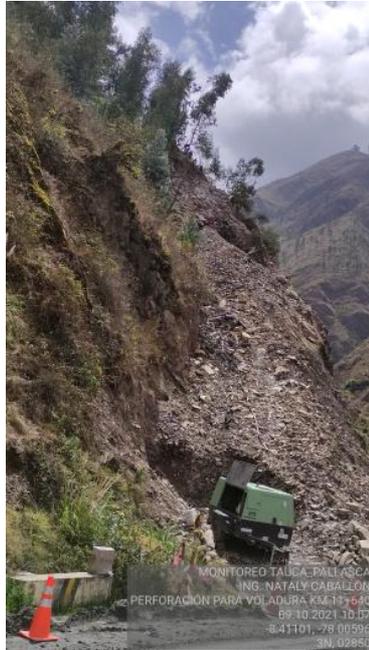
Foto2:

Actividades:
PERFORACIÓN PARA VOLADURA EN EL KM 11+640.

MO: 1 INGENIERO ENCARGADO DEL FRENTE, 1 CAPATAZ, 1 TÉCNICOS DE PERFORACIÓN Y VOLADURA, 1 AYUDANTE DE LOS PERFORADORES, 3 CONDUCTORES, 1 OPERADOR DE 2 VIGÍAS.
EM: 1 PERFORADORAS, 1 COMPRESORA, 1 COMBI, 1 CANION, 1 CAMIONETA.
