## BITACORA ELECTRÓNICA DE OBRA

| Si | 207 | 09-10-2021 | Carretera Chuquicara-Puente<br>Quiroz – Tauca-Cabana-<br>Huandoval-Pallasca, Tramo:<br>Tauca- Pallasca | NATALY SUSI CABALLON<br>PAUCAR |

INFORME DIARIO N°207-2021-MNT. TAUCA-PALLASCA/NSCP

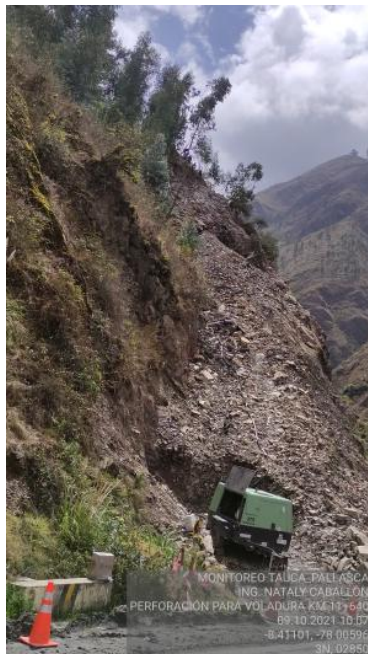
Foto2:

PERFORACIÓN PARA VOLADURA EN EL KM 11+640.

MO: 1 INGENIERO ENCARGADO DEL FRENTE, 1 CAPATAZ, 1 TÉCNICOS DE  
PERFORACIÓN Y VOLADURA, 1 AYUDANTE DE LOS PERFORADORES, 3  
CONDUCTORES, 1 OPERADOR DE 2 VIGÍAS.

EM: 1 PERFORADORAS, 1 COMPRESORA, 1 COMBI, 1 CANION, 1 CAMIONETA.

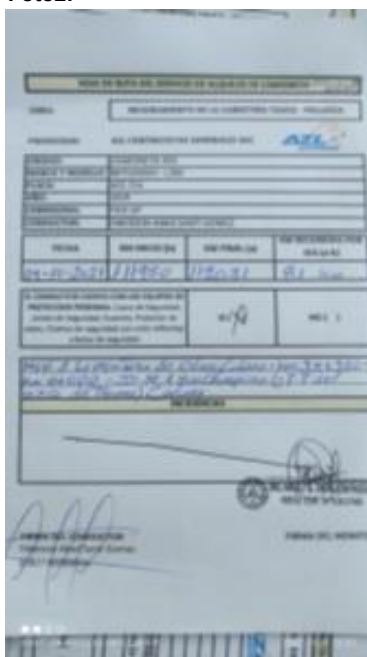
**Foto2:**

CONTROL DEL KILOMETRAJE DE LA CAMIONETA PARA LOS TRABAJOS DE MONITOREO.
