## **BITACORA ELECTRÓNICA DE OBRA**

| Si | 208 | 11-10-2021 | Carretera Chuquicara-Puente Quiroz – Tauca-Cabana-Huandoval-Pallasca, Tramo: Tauca- Pallasca | NATALY SUSI CABALLON PAUCAR |

INFORME DIARIO N°208-2021-MNT. TAUCA-PALLASCA/NSCP

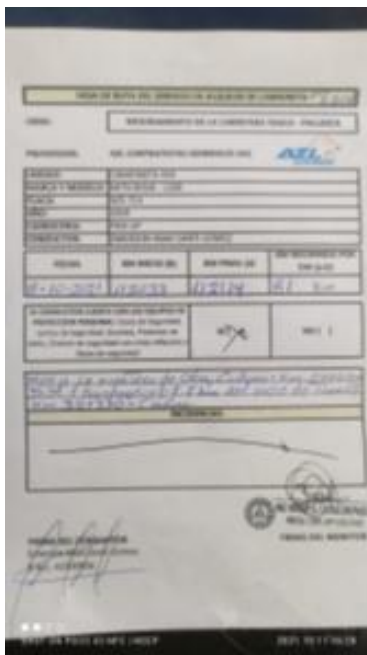
**Foto2:**

**Panel Fotográfico de la Bitacora de Obras****Personal Encargado:****NATALY SUSI CABALLON  
PAUCAR****Nivel:****No Aplica****Fecha De Fotografia:****11-10-2021****Actividades:****CONTROL DEL KILOMETRAJE DE LA CAMIONETA****CDescripcion\_\_\_\_\_:****CONTROL DEL KILOMETRAJE DE LA CAMIONETA PARA LOS TRABAJOS DE  
MONITOREO.****Foto1:**
