## BITACORA ELECTRÓNICA DE OBRA

| Si | 209 | 12-10-2021 | Carretera Chuquicara-Puente<br>Quiroz – Tauca-Cabana-<br>Huandoval-Pallasca, Tramo:<br>Tauca- Pallasca | NATALY SUSI CABALLON<br>PAUCAR |

INFORME DIARIO N°209-2021-MNT. TAUCA-PALLASCA/NSCP

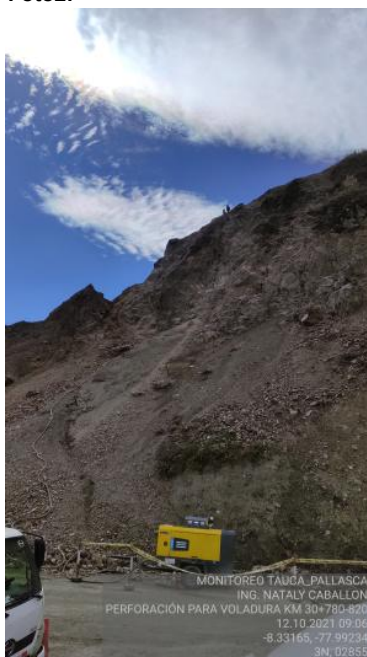
Foto2:

PERFORACIÓN PARA VOLADURA EN EL KM 30+780- KM 30+820.

MO: 1 INGENIERO ENCARGADO DEL FRENTE, 1 CAPATAZ, 3 TÉCNICOS DE PERFORACIÓN Y VOLADURA, 3 AYUDANTES DE LOS PERFORADORES, 1 OPERADOR DE LA COMPRESORA, 3 CONDUCTORES, 2 VIGÍAS.

EM: 3 PERFORADORAS, 1 COMPRESORA, 1 COMBI, 1 CANION, 1 CAMIONETA.
