MINISTERIO DE TRANSPORTES Y COMUNICACIONES

BITACORA ELECTRÓNICA DE OBRA

Confir ma Bitaco ra: Si	Nro Inform e: 209	Fecha Informe: 12-10-2021	Nombre De La Obra: Carretera Chuquicara-Puente Quiroz – Tauca-Cabana- Huandoval-Pallasca, Tramo: Tauca- Pallasca	Personal Encargado: NATALY SUSI CABALLON PAUCAR
---	-------------------------------------	-------------------------------------	---	--

INFORME DIARIO N°209-2021-MNT. TAUCA-PALLASCA/NSCP

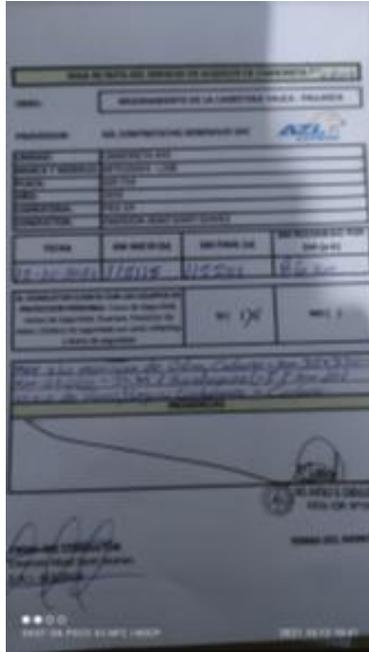
Foto2:

Actividades:
CONTROL DEL KILOMETRAJE DE LA CAMIONETA

CDescripcion_____:
CONTROL DEL KILOMETRAJE DE LA CAMIONETA PARA LOS TRABAJOS DE MONITOREO.

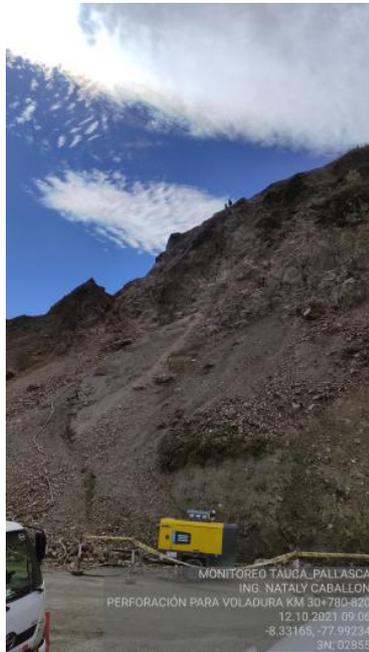
Foto2:

Actividades:
 PERFORACIÓN PARA VOLADURA EN EL KM 30+780- KM 30+820.

CDescripcion_____:
 MO: 1 INGENIERO ENCARGADO DEL FRENTE, 1 CAPATAZ, 3 TÉCNICOS DE PERFORACIÓN Y VOLADURA, 3 AYUDANTES DE LOS PERFORADORES, 1 OPERADOR DE LA COMPRESORA, 3 CONDUCTORES, 2 VIGÍAS.
 EM: 3 PERFORADORAS, 1 COMPRESORA, 1 COMBI, 1 CANION, 1 CAMIONETA.
